**CENTRO UNIVERSITÁRIO DE GOIÁS UNI-ANHANGUERA
CURSO DE ENGENHARIA CIVIL**

**DEPOSIÇÃO IRREGULAR DE RESÍDUOS DE CONSTRUÇÃO,
DEMOLIÇÃO E A DRENAGEM URBANA: CASO CÓRREGO CAPIM
PUBA / GOIÂNIA-GO.**

Trabalho de Conclusão de Curso apresentado ao Centro Universitário de Goiás - Uni-ANHANGUERA, sob orientação da Professora Mestre Regina de Amorim Romacheli, como requisito parcial para obtenção do título de Bacharel em Engenharia Civil.

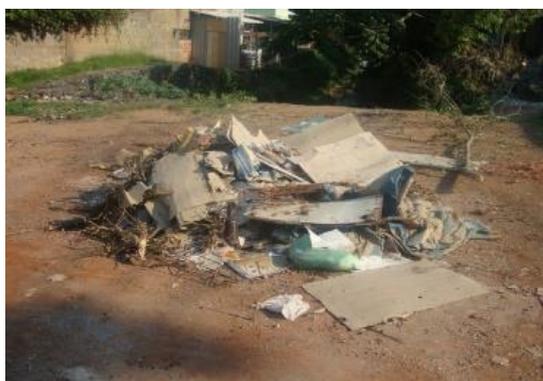
No ponto 2, situado nas coordenadas S 16° 40' 24,3"; WO 49°16' 32,4", em 2013 apresentava o lançamento de RCD (RESÍDUOS DA CONSTRUÇÃO E DEMOLIÇÃO) às margens e, de acordo com as entrevistas realizadas com os moradores, já era ponto recorrente de lançamento, onde a Prefeitura realizava coleta do material disposto a cada 15 dias. Em 2018, verificou-se a manutenção do material de deposição, com volume similar, mesma situação desde o primeiro estudo.

Figura 2 – Vista do volume de RCD depositado em 2013. Fonte: DUARTE (2013)

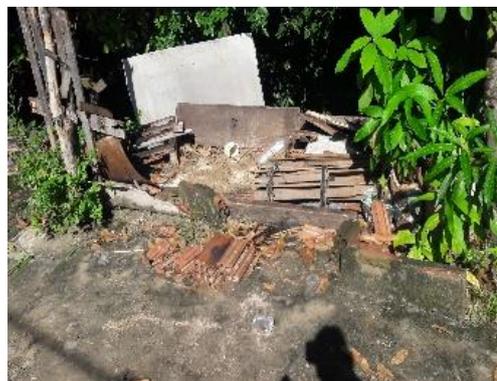
Figura 3 – Vista do volume de RCD com deposição irregular mantida em 2018. Fonte: DUARTE E WEBER (2018)

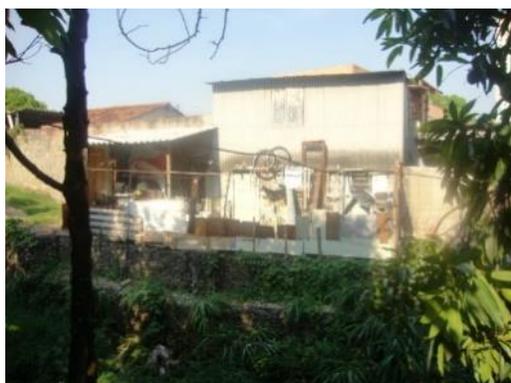
No ponto 3, situado nas coordenadas S 16°40' 21,3"; WO 49° 16' 32,0", em 2013 apresentava o lançamento de RCD em cima do muro de arrimo comprometendo o mesmo, devido a uma construção irregular. Em 2018, verificou-se a manutenção da construção irregular que ainda conta com RCD no “quintal”, que tem de 1,5 m a 2 m entre a casa e o muro de arrimo.

Figura 4 – Vista da construção irregular no muro de arrimo depositado em 2013. Fonte: DUARTE (2013)

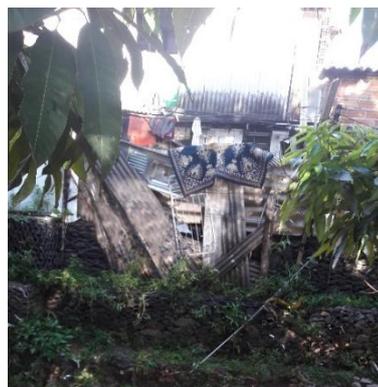
Figura 5 – Vista da construção irregular com deposição de RCD no muro de arrimo mantida em 2018. Fonte: DUARTE E WEBER (2018)

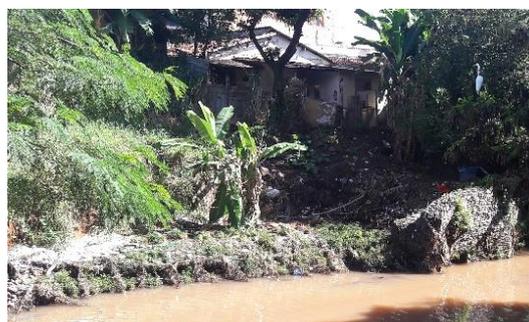
No ponto 6, situado nas coordenadas S 16° 40' 06,6"; WO 49° 16'29,3", em 2013 o acesso estava impossibilitando a visita e conseqüentemente o lançamento de RCD, observou-se muito lixo domiciliar. Em 2018 conseguimos acesso à ponte da Avenida Independência onde nos deparamos com muitos estragos, erosão na beira do córrego, assoreamento devido ao carreamento de RCD no córrego, drenagem comprometida, queda do muro de arrimo da margem direita, ausência do mesmo na margem esquerda e muito acúmulo de resíduos.

Figura 7 – Vista da queda do muro de arrimo da margem direita em 2018. Fonte: DUARTE E WEBER (2018)

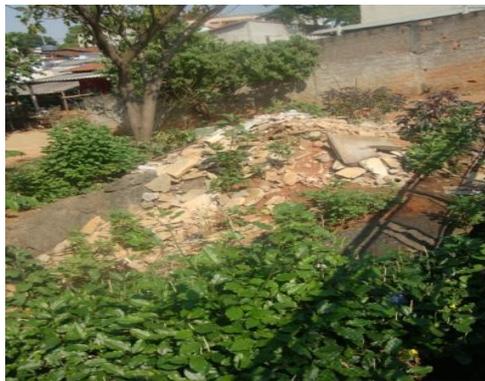
No ponto 10, situado nas coordenadas S 16° 40' 01,0"; WO 49° 16' 24,2", em 2013 foi encontrada grande quantidade de RCD nos fundos de casas. Em 2018 o mesmo acúmulo de resíduos continua, com mais um agravamento: o muro de arrimo foi arrastado com a força das últimas chuvas.

Figura 8 – Vista do acúmulo de RCD em 2013.
Fonte: DUARTE (2013)

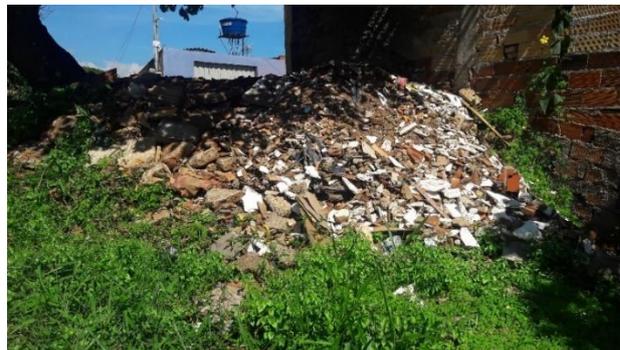
Figura 9 – Vista do ainda acúmulo de RCD em 2018.
Fonte: DUARTE E WEBER (2018)

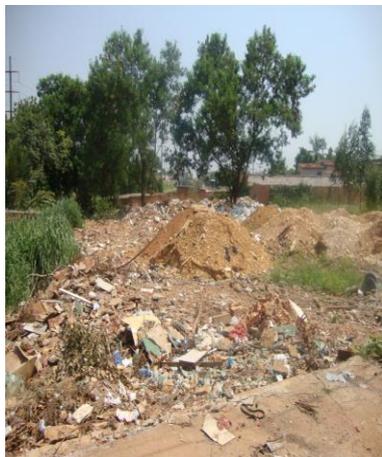
No ponto 16, situado nas coordenadas S 16°39'25,7"; WO 49°15'49,4", em 2013 uma área sem construção foi usada por uma empresa de entulho para transbordo do mesmo, lançando grande quantidade de RCD. Em 2018 a mesma área encontra-se na sua maioria tomada pela vegetação, porém ainda com resquícios de deposição irregular de RCD.

Figura 14 – Vista da deposição irregular em 2013. Fonte: DUARTE (2013)

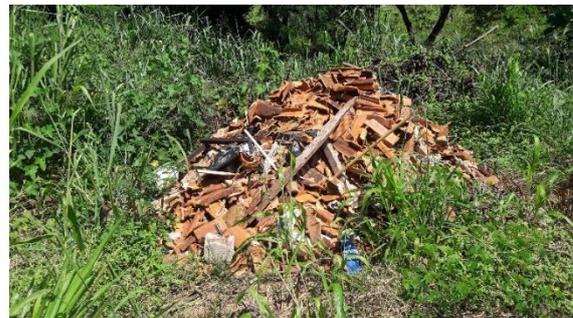
Figura 15 – Vista da área tomada pela vegetação com pouca deposição em 2018. Fonte: DUARTE E WEBER (2018)

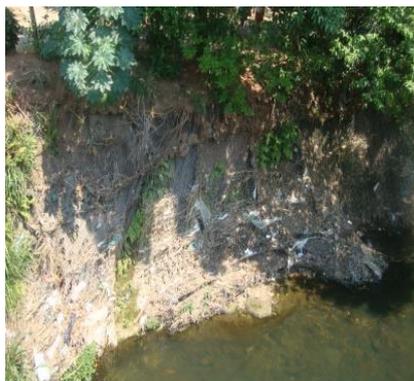
No ponto 19, situado nas coordenadas S 16°39'10,5"; WO 49°15'44,5", em 2013 não havia lançamento de RCD, somente resíduo domiciliar. Foi relatado que os próprios moradores promoviam a limpeza e o reflorestamento que margeava o córrego. Em 2018 foi observado que parte do muro de arrimo caiu e, conseqüentemente arrastado, o gabião encontra-se no meio do córrego. A vegetação continua com os cuidados dos moradores mantendo o reflorestamento.

Figura 16 – Vista de resíduos domiciliares depositados em 2013. Fonte: DUARTE (2013)

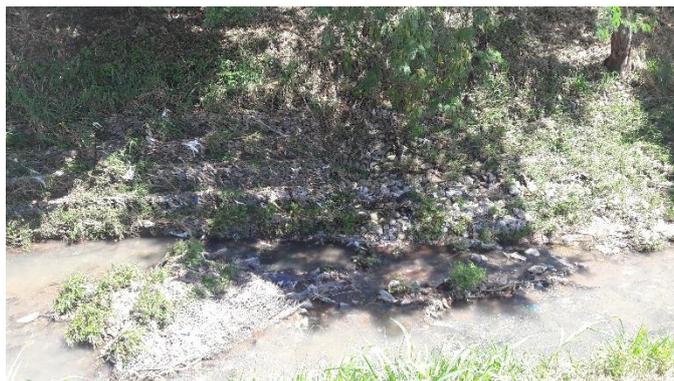
Figura 17 – Vista do muro de arrimo caído e arrastado para o centro do córrego em 2018. Fonte: DUARTE E WEBER (2018)

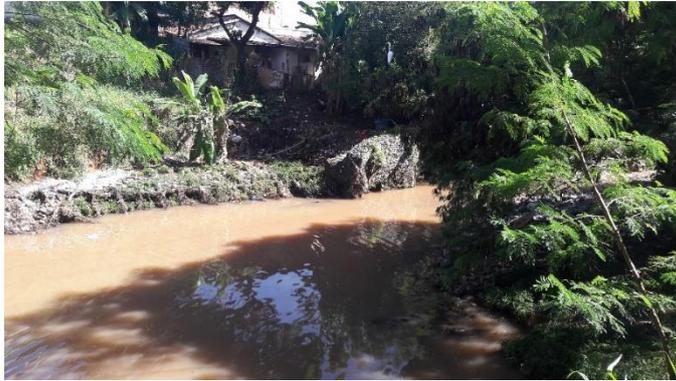
O ponto 6, situado nas coordenadas S 16° 40' 06,6"; WO 49° 16' 29,3", é um dos pontos mais críticos, onde conseguimos acesso pela ponta da Avenida Independência, que apresenta lançamento de RCD nas margens e um agravo na questão da drenagem do córrego, com a queda do muro de arrimo na margem direita, posteriormente arrastada ao longo do mesmo, causando assim o assoreamento do Córrego Capim Puba neste trecho.

Figura 18 – Vista que evidencia a queda do muro de arrimo.
Fonte: DUARTE E WEBER (2018)

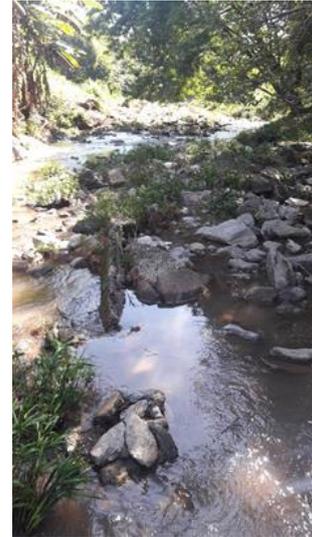
Figura 19 – Vista do início do assoreamento. Fonte: DUARTE E WEBER (2018)

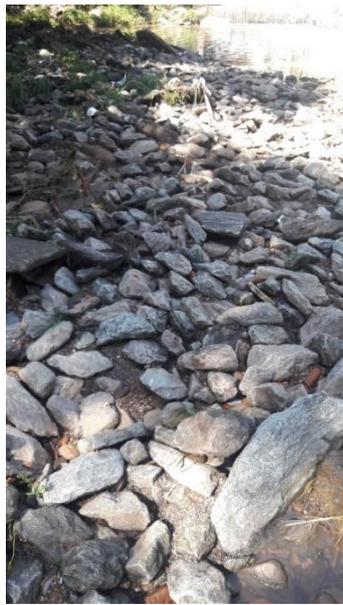
Figura 20 – Vista da drenagem comprometida, carreamento das pedras em consequência da queda do muro de arrimo. Fonte: DUARTE E WEBER (2018)

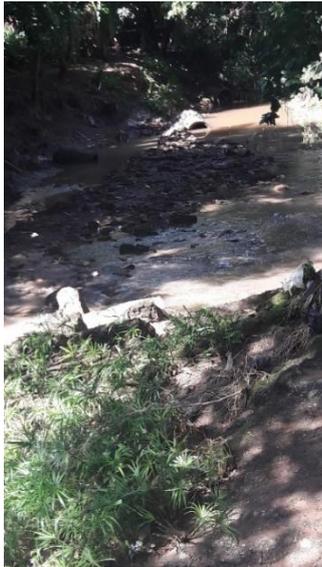
O ponto 9, situado nas coordenadas S 16° 40' 03,7"; WO 49° 16' 28,9", é um ponto onde presenciamos tubos de concreto que eram parte da estrutura de drenagem e que foram arrastados ao longo do córrego, causando o assoreamento e o comprometimento da drenagem e curso d'água. No mesmo local observamos também o lançamento indevido de esgoto sem nenhum tipo de tratamento.

Figura 21 – Vista do comprometimento da drenagem do córrego. Fonte: DUARTE E WEBER (2018)

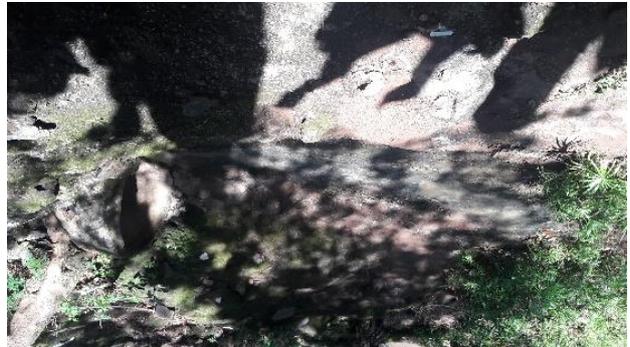
Figura 22 – Vista do lançamento de esgoto. Fonte: DUARTE E WEBER (2018)

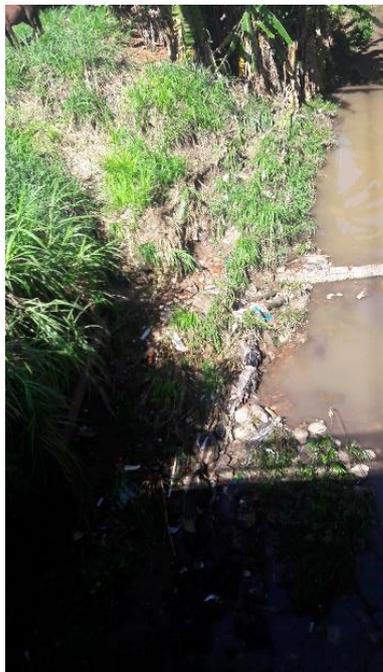
No ponto 11, situado nas coordenadas S 16° 39' 55,0"; WO 49° 16' 16,6", localizado na divisão do Setor dos Funcionários e Setor Aeroporto, mais uma área onde o muro de arrimo cedeu e foi arrastado com a força da água da chuva, dificultando assim a drenagem do córrego.

Figura 23 – Vista de resíduos da queda do muro de arrimo. Fonte: DUARTE E WEBER (2018)

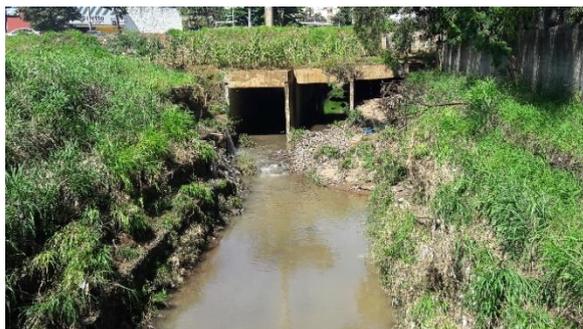
No ponto16, situado nas coordenadas S 16°39'25,7"; WO 49°15'49,4", logo após a Avenida Leste Oeste, encontramos o córrego em estado crítico. Duas das três passagens de água do córrego estão obstruídas por resíduos, devido ao carreamento do mesmo, comprometendo a drenagem. O muro de arrimo na margem direita está caindo por causa dos resíduos jogados em cima de sua crista e a força da chuva.

Figura 25 – Vista da obstrução da saída de água. Fonte: DUARTE E WEBER (2018)

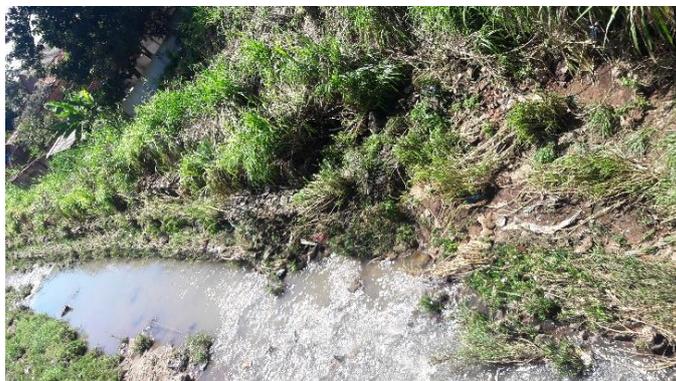
No ponto17, situado nas coordenadas S 16°39'16,1"; WO 49°15'45,2", ponte do lado do Cemitério Jardim das Palmeiras, na Alameda Capim Puba, o muro de arrimo caiu comprometendo uma parte do córrego, mais a vegetação que encontra na região ajuda na preservação da drenagem. Nesta parte do córrego foi observado que a distância de margem a margem não ultrapassa os 2 metros; com isso, dependendo da intensidade da chuva e o volume de água, haverá transbordo.

Figura 27 – Vista do muro de arrimo. Fonte: DUARTE E WEBER (2018)

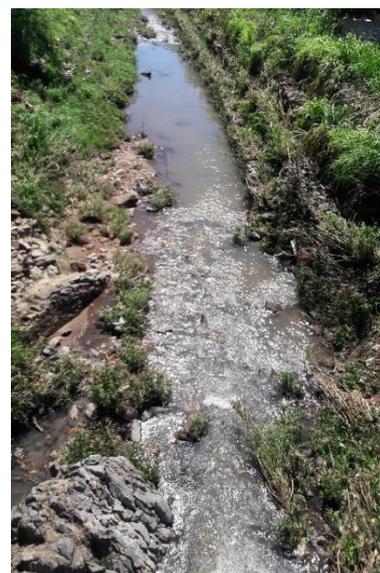
Figura 28 – Vista das larguras entre as margens. Fonte: DUARTE E WEBER (2018)

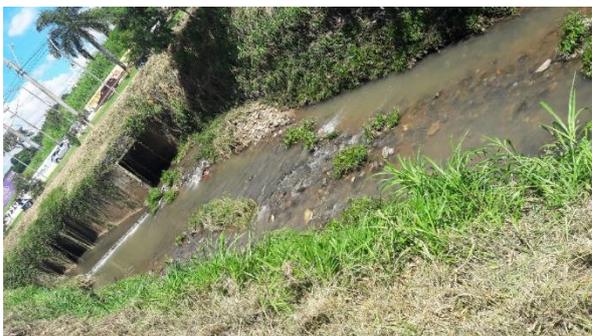
No ponto19, situado nas coordenadas S 16°39'10,5"; WO 49°15'44,5", do outro lado da ponte da Marginal Botafogo, seguimos pela Rua 7, Setor Crimeia Oeste. O muro de arrimo que passa por debaixo da ponte cedeu, comprometendo uma das saídas de água do córrego e consequentemente, a drenagem do mesmo. Parte do gabião está no meio do córrego.

Figura 29 – Vista da saída de água do córrego. Fonte: DUARTE E WEBER (2018)

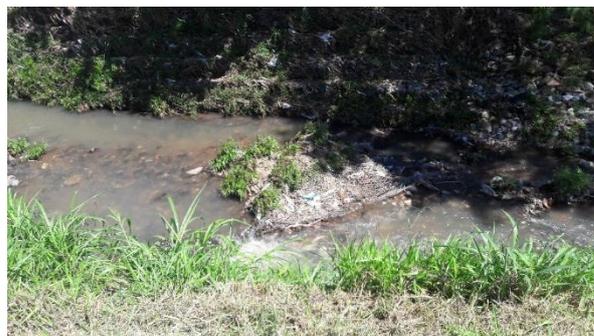
Figura 30 – Vista de parte do gabião que caiu no meio do córrego. Fonte: DUARTE E WEBER (2018)

Em alguns pontos os gabiões necessitam de reforma, pois, se romperam e o material que se soltou, contribuiu ainda mais para o agravamento do assoreamento do córrego. Projetos de correções da drenagem são necessários para melhor gerir o dimensionamento do fluxo pluvial.

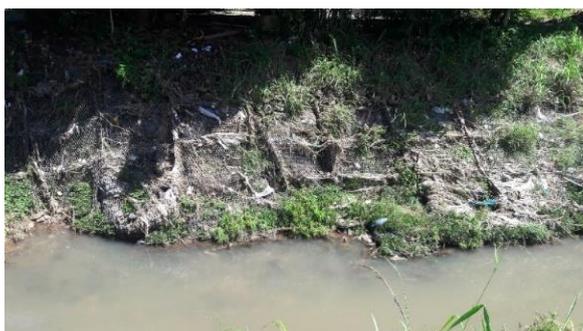
Figura 31 – Vista frontal do muro de arrimo comprometido. Fonte: DUARTE E WEBER (2018)

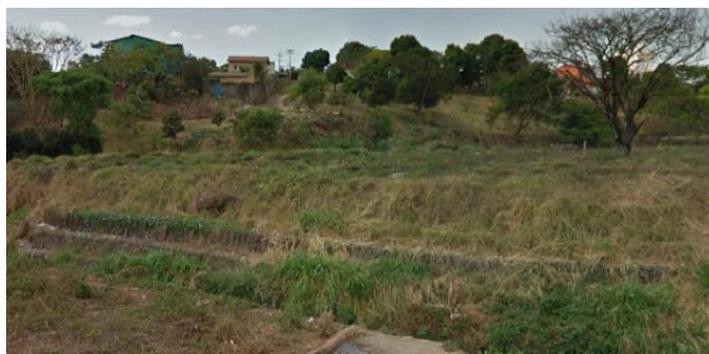
No ponto 20, situado nas coordenadas S 16°39'06,5"; WO 49°15'43,4", nos deparamos com uma construção que serve como uma barreira para os períodos chuvosos, pois o volume de água do Córrego Botafogo é maior do que o do Córrego Capim Puba.

Figura 32 – Vista da barreira no fim do córrego. Fonte: DUARTE E WEBER (2018)
