# PISOS E REVESTIMENTOS CERÂMICOS: UMA VISÃO TÉCNICA X ESTÉTICA

## RESUMO

Este trabalho de pesquisa foi elaborado com o propósito de apresentar uma visão técnica dos pisos e revestimentos cerâmicos, com base em 280 imóveis vistoriados. Foram analisadas algumas patologias nas peças cerâmicas devido a erro de projeto, demonstrando os resultados por fotografias e análises estatísticas, especificando qual a característica deixou de ser observada na escolha do material e critérios que devem ser considerados pelos consumidores na aquisição dos pisos e revestimentos cerâmicos.

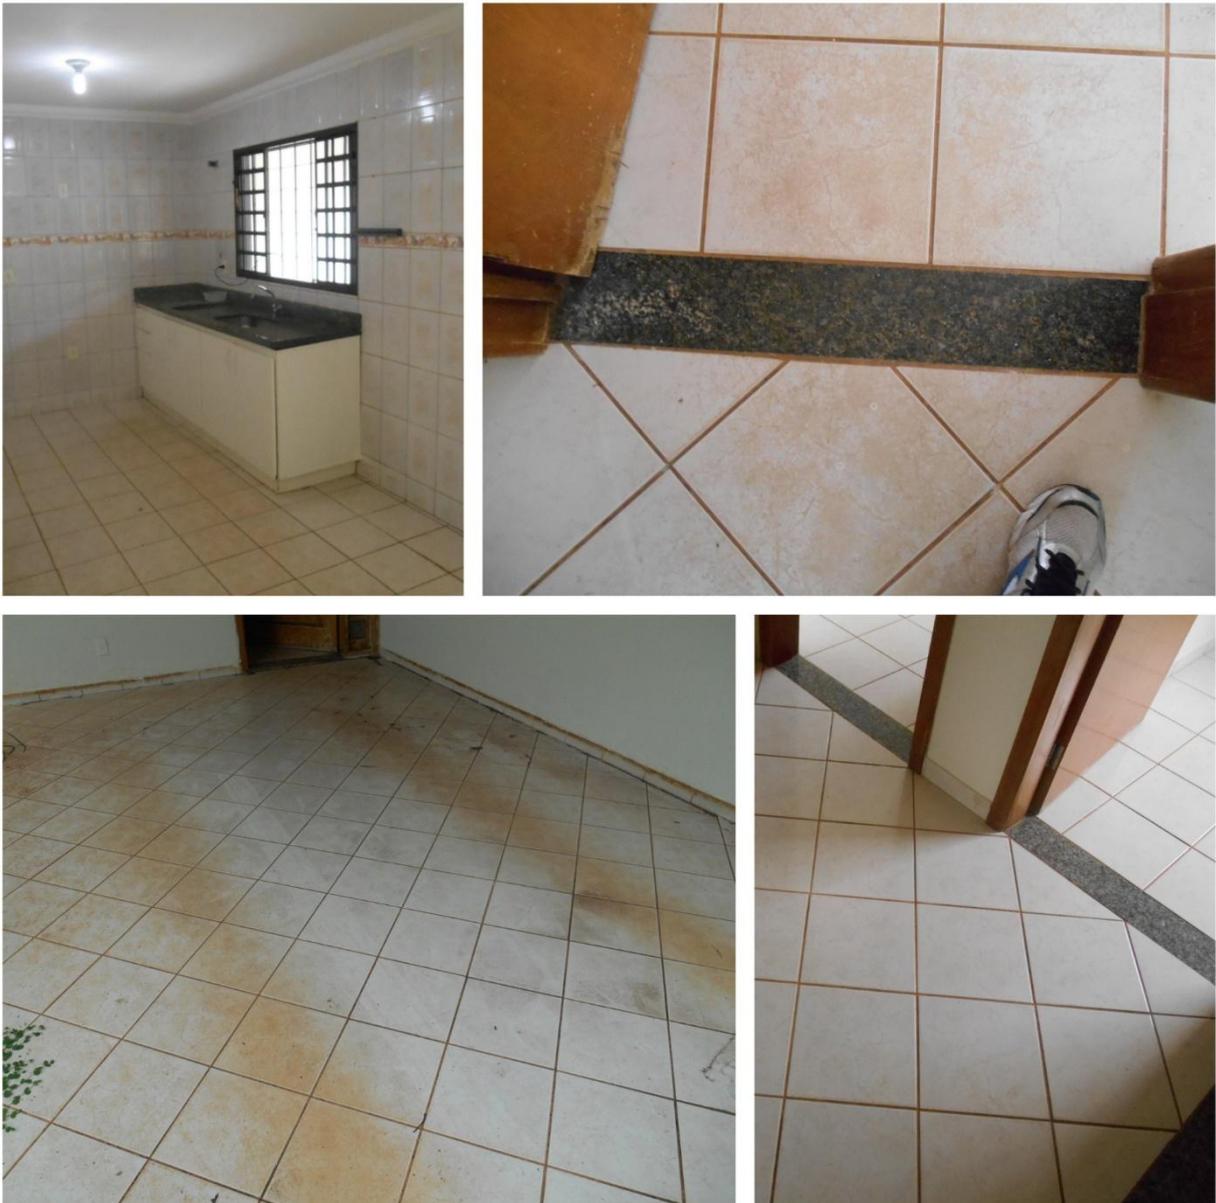
Um exemplo bastante comum está representado na Figura 1.4, de um imóvel no Jardim Atlântico com a superfície das peças cerâmicas totalmente comprometidas devido à baixa resistência à abrasão. Nota-se que os locais de grande fluxo formam uma espécie de caminho, retirando toda a estética e esmalte da superfície da peça cerâmica. Consta-se também que no hall de entrada para os quartos não se tem desgastes superficiais notáveis, isso ocorre por serem locais com baixo tráfego, locais com movimentação de pessoas feitas usualmente com os pés descalços ou calçados sem solados abrasivos.

Conforme pode ser observado na Figura 1.4, que são fotografias dos pisos de um dos empreendimentos analisados, é possível constatar que não foram utilizados pisos com PEI correto como recomendado pela ANFACER. Segundo análise visual in-loco, pode-se verificar que foi utilizado PEI 2, este tipo de PEI é recomendado apenas para quartos, hall, banheiros e locais de baixo fluxo; ambientes não expostos diretamente a acessos para áreas externas e para áreas de grande fluxo.

Figura 1.4: Fotografias dos pisos de um imóvel localizado no Jardim Atlântico com desgaste superficial por abrasão nas peças cerâmicas.

As recomendações para pisos em ambientes de áreas externas ou que tenham contato com as áreas externas e ambientes de grande fluxo de pessoas, conforme recomendação da ANFACER, deve-se utilizar um PEI mais elevado, sendo PEI 4 ou superior para garagens e comércios de pequeno porte, e PEI 3 ou superior para cozinhas, portas de entrada para áreas externas, quintais, entre outros ambientes residenciais descritos no Quadro 1.3.

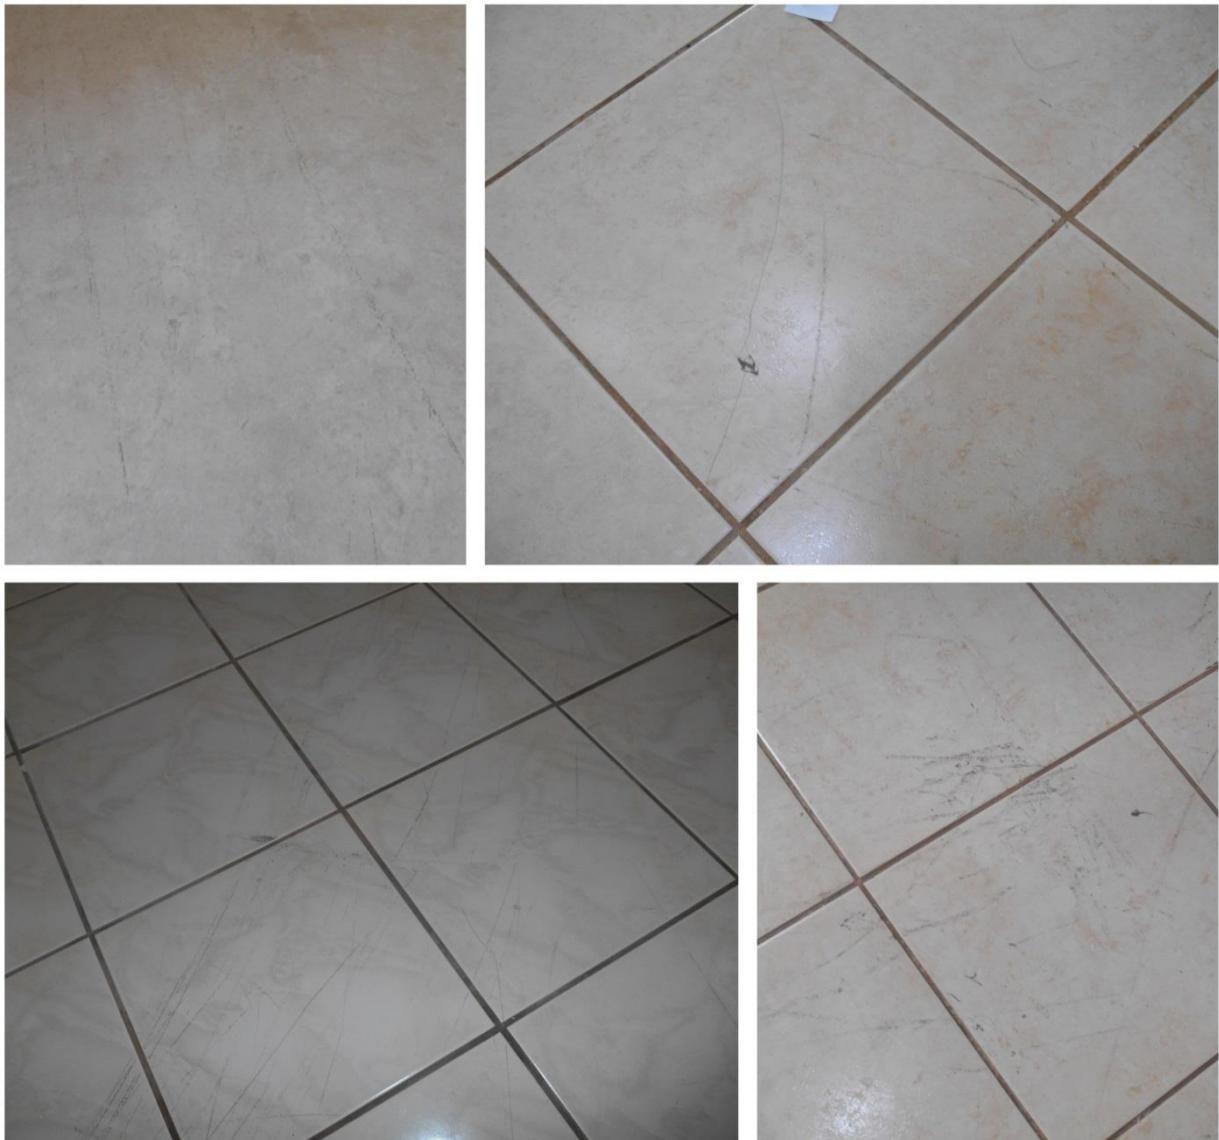
Em análises feitas in-loco, foi verificado que as garagens continham grandes riscos em locais por onde havia demarcações de pneus de veículos automotivos, patologias feitas por minerais retidos pelos pneus do veículo. Em apenas 02 cozinhas havia patologias por riscos, em análise, foi apurado que os locais com riscos nas peças cerâmicas estavam na porta de saída para áreas do fundo do imóvel, sendo essa área constituída apenas por solo e outros minerais. Nas salas ou ambientes de entrada para o imóvel, foi comprovado um grande número de patologias por riscos, principalmente nos locais que não havia uma cobertura na garagem antes da entrada para o ambiente ou em portões com elementos vazados, facilitando a entrada de partículas minerais pelo vento no gradeamento do portão, ocorrendo os riscos pelo atrito no tráfego de pessoas sem a devida retirada dessas partículas. É possível verificar alguns exemplos na Figura 1.7, fotografias analisadas in-loco dos pisos cerâmicos com patologias por riscos.

Figura 1.7: Fotografias analisadas in-loco dos pisos cerâmicos com patologias por riscos.

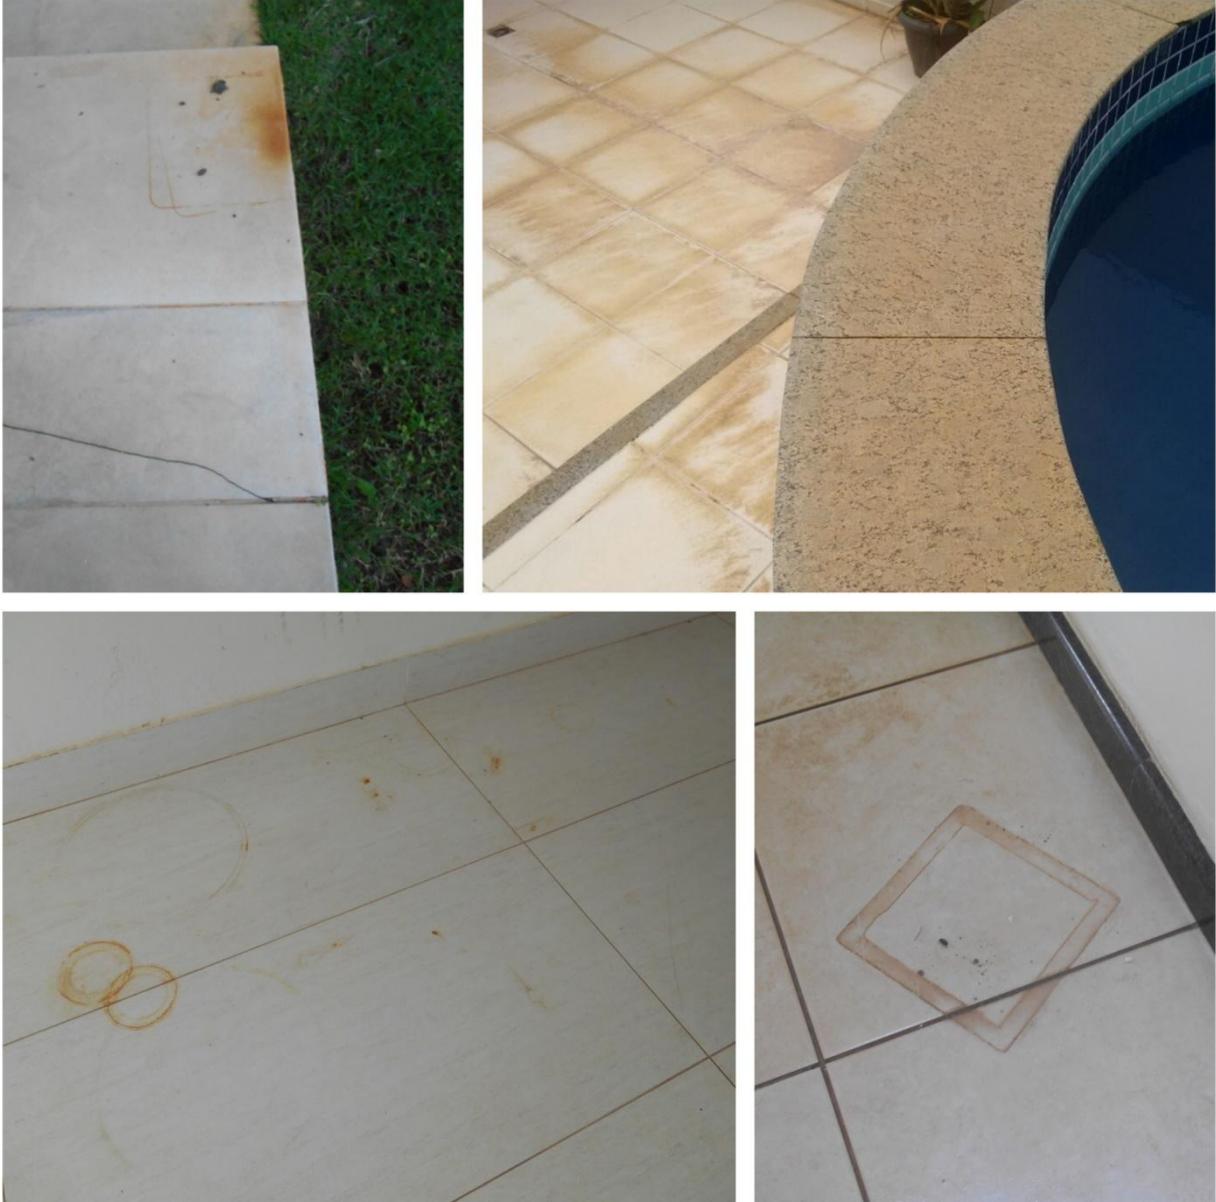
Conforme pode ser observado na Figura 1.9, é possível verificar que essas patologias já se concretizaram na peça cerâmica, não sendo possível sua remoção com produtos de limpeza usuais, como água quente ou produtos de limpeza utilizados em residência. Em um dos imóveis analisados, a água da piscina penetrou por entre os poros da peça cerâmica chegando ao engobe, que é a camada protetora da base, localizada entre o esmalte e a base, com isso, foi alterado o aspecto visual da peça cerâmica, não conseguindo mais reaver seu aspecto original. Nesse mesmo piso foram utilizados produtos industriais de alta concentração de ácidos e base para uma limpeza profunda, mas não obteve êxito no processo.

Figura 1.9: Manchas encontradas nas peças cerâmicas em visita in-loco.

Quando for realizar a aquisição dos materiais cerâmicos para pisos ou revestimentos, deve-se observar o grau de absorção de água da peça cerâmica antes de fazer a sua escolha para os ambientes molhados, quanto menor for seu grau de absorção de água, menores as chances de a peça cerâmica manchar. Na Figura 1.9, é possível verificar alguns exemplos de manchas encontradas nos imóveis analisados.

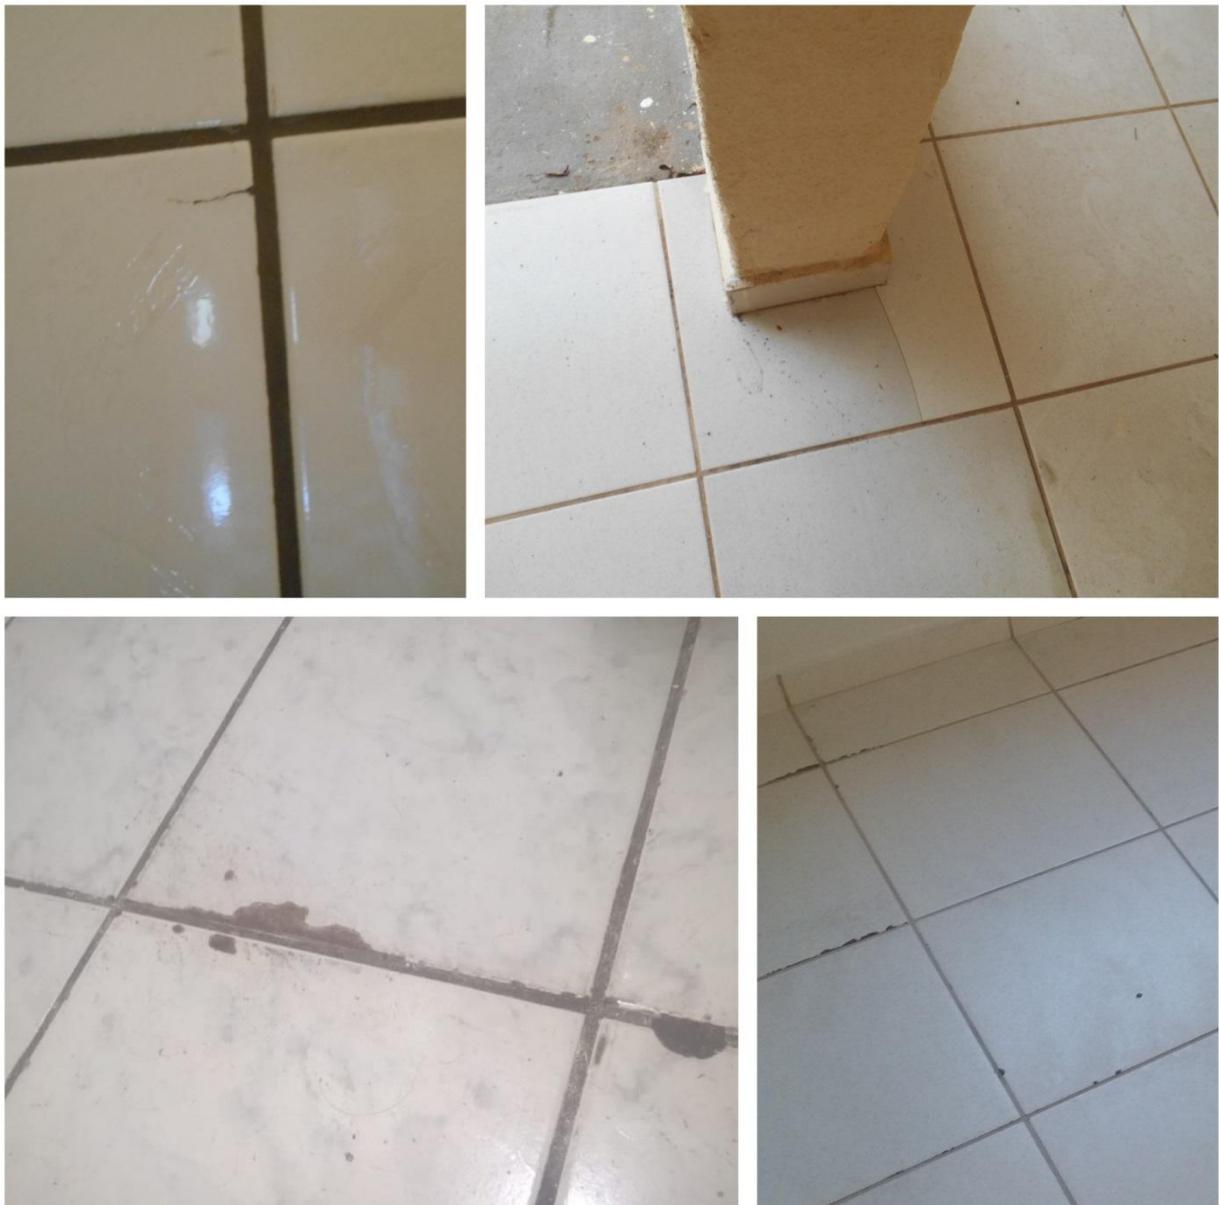
**Trinca e lascamento:** Em ambos os casos, há uma danificação na superfície estética da peça cerâmica, patologias essas que podem ter sido causadas por erro no assentamento da peça cerâmica, dilatação térmica e/ou erro de fabricação. Em 25 dos 280 imóveis analisados, essas

patologias foram encontradas. As 09 trincas encontradas nos imóveis, visualmente, foram causadas por tensões da estrutura ou argamassa, atuando sobre a peça cerâmica devido à variação térmica. Já os 16 lascamentos encontrados, foram por má qualidade da peça cerâmica e esforços extraordinários na peça cerâmico, geralmente causado por quedas de objetos em sua extremidade.

Figura 1.10: Trincas e lascamentos em peças cerâmicas encontradas em visitas in-loco aos imóveis.
