**CENTRO UNIVERSITÁRIO DE GOIÁS Uni-ANHAGUERA  
CURSO ENGENHARIA CIVIL**

**VERIFICAÇÃO DA INCLINAÇÃO TRANSVERSAL: ESTRADA  
VICINAL ENTRE ROSALÂNDIA E SÃO LUÍS DE MONTES BELOS GO.**

GOIÂNIA  
Junho/2019

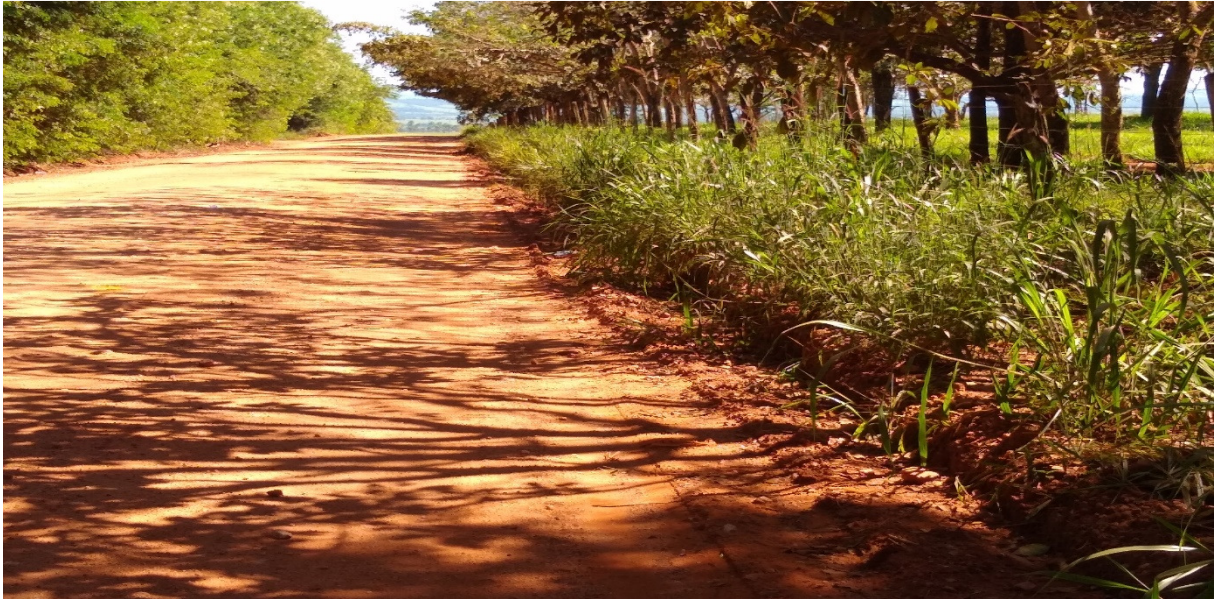
O sistema de drenagem foi analisado visualmente de perto, após serem identificado as valetas o percurso era percorrido a pé e verificado a drenagem, com o auxílio de uma régua de metal e uma trena foi possível verificar o grau de severidade, e as patologias existentes, nos pontos em estudo praticamente não existia o sistema de drenagem, em alguns pontos existem somente as valetas e mesmo assim não era capaz de escoar a água, pois estavam com entulhos ou com mato alto. A Figura 3 mostra a uma valeta inadequada.

Figura 3. Valeta na estrada vicinal

Em sua maioria não existe um sistema de drenagem e em alguns pontos que existe pode ser verificado valetas com mato alto ou entupidas e ainda algumas com erosões fazendo com que o escoamento das águas pluviais não seja feito da maneira correta.

pontos	L da estrada(m)	Tamanho da valeta(cm)	Nível de severidade
1	9,00	40	Alto
2	9,30	-	
3	9,10	-	
4	8,50	30	Médio
5	8,30	-	
6	9,00	-	
7	9,10	-	
8	8,50	40	Médio
9	9,00	-	
10	9,10	20	Alto

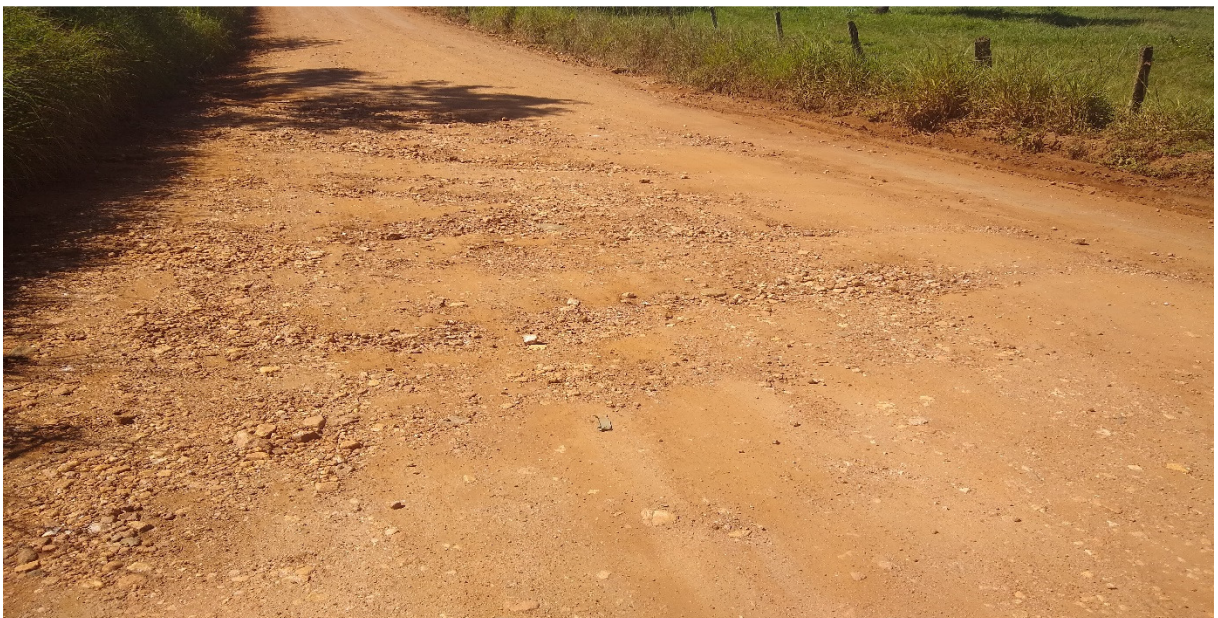
Figura 4. corrugações na estrada vicinal

Nos trechos analisados, foi possível encontrar a patologia de corrugações em 3 trechos com um comprimento médio de 30 metros. As corrugações foram encontradas na estrada em estudo em locais de aceleração e desaceleração na pista. Conforme mostra a Tabela 4 abaixo.

pontos	Altura das corrugações (cm)	Nível de severidade
5	8	Alto
8	4	Médio
10	7	Médio

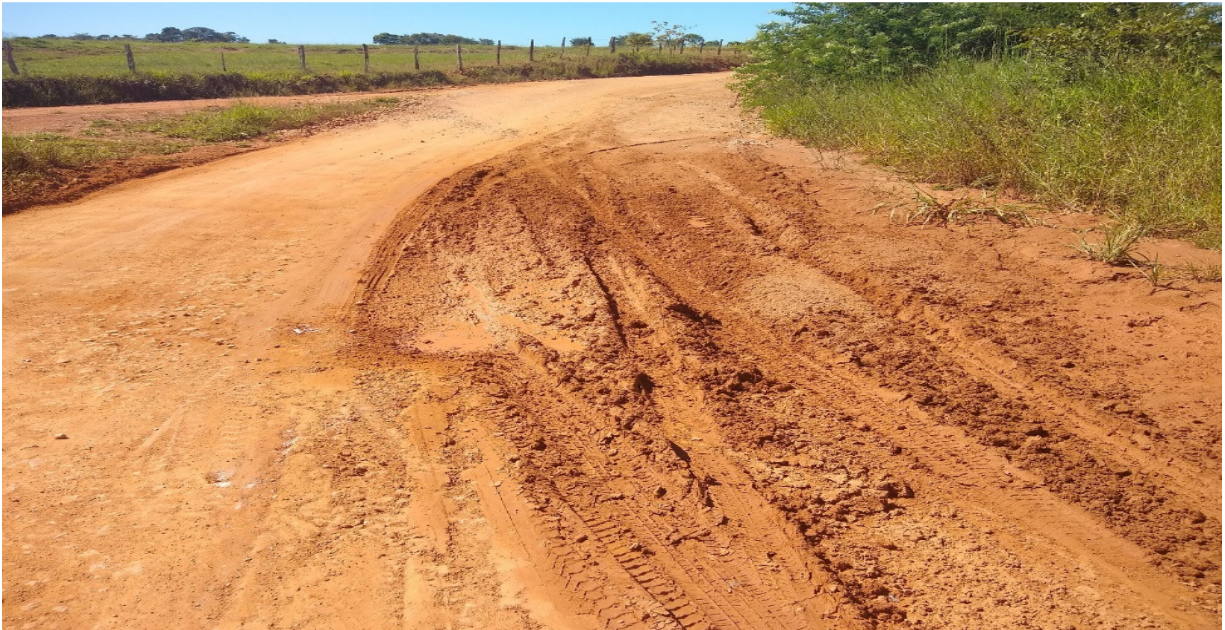
Figura 5. segregação de agregados.

Foram identificados em 4 pontos da estrada a segregação de agregados, esta patologia foi provocada pela passagem dos veículos que fez com que os agregados de fração grossa se desprendessem da pista causando a perda de agregados na pista. Como mostra a Tabela 5.

pontos	Altura (cm)	Nível de severidade
5	7	Médio
6	10	Médio
7	5	Médio
8	7	Médio

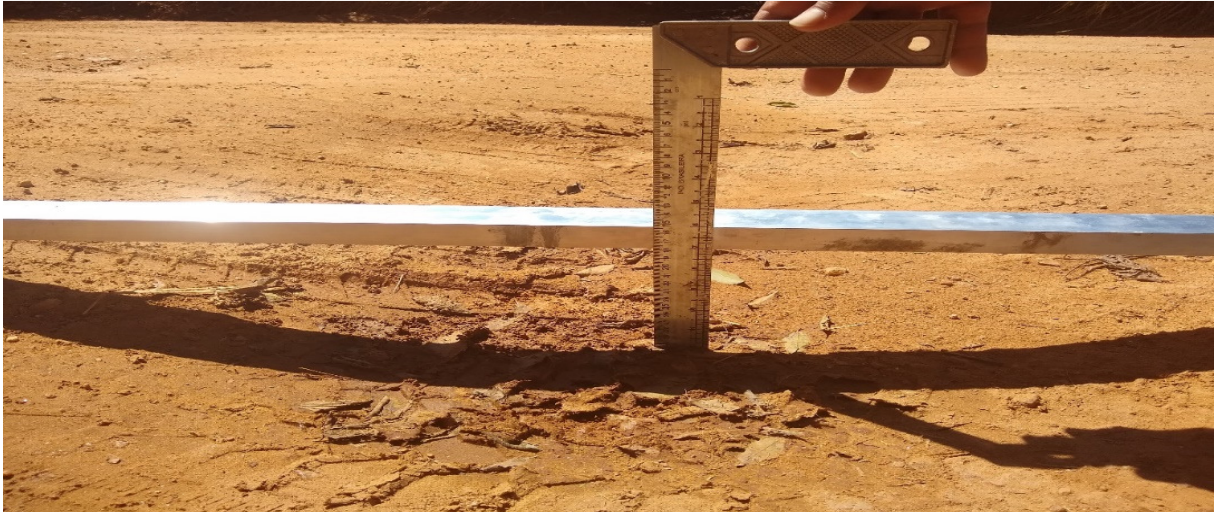
Figura 6. Medindo o buraco na estrada vicinal

No trecho estudado os buracos surgiram devido à ausência de um sistema de drenagem e a seção transversal estar voltada para o centro da pista, a água empocha na pista provocando a expulsão das partículas sólidas do leito. O levantamento foi feito em 5 pontos da estrada. A Tabela 6 mostra as dimensões dos buracos.

pontos	Profundidade(cm)	Diâmetro médio (cm)	Nível da severidade
4	10	90	Médio
5	8	50	Médio
6	12	80	Médio
9	10	110	Médio
10	7	40	Médio

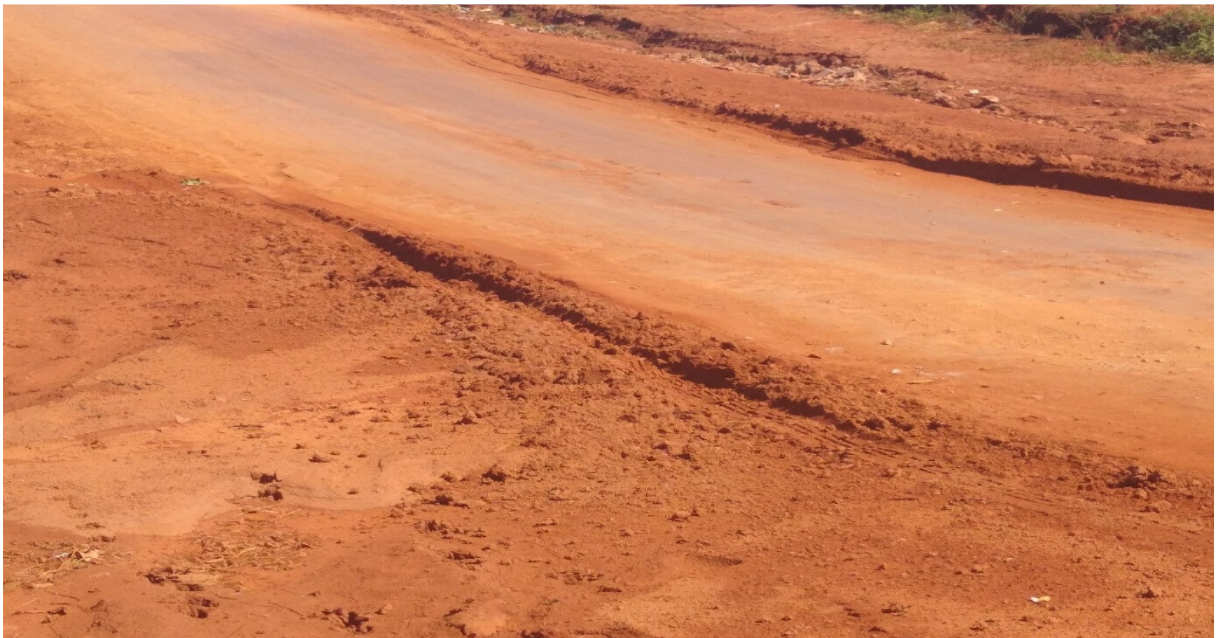
Figura 7. Trilha de rodas.

Essas patologias surgiram devido ao período chuvoso e a presença do solo fino mal compactado com o trânsito de veículo se concentrarem em somente uma faixa da estrada. Foi possível verificara trilha de rodas em 2 pontos da estrada, como mostra a Tabela 7 abaixo.

pontos	Altura (cm)	Nível de severidade
5	10	Médio
8	6	Médio

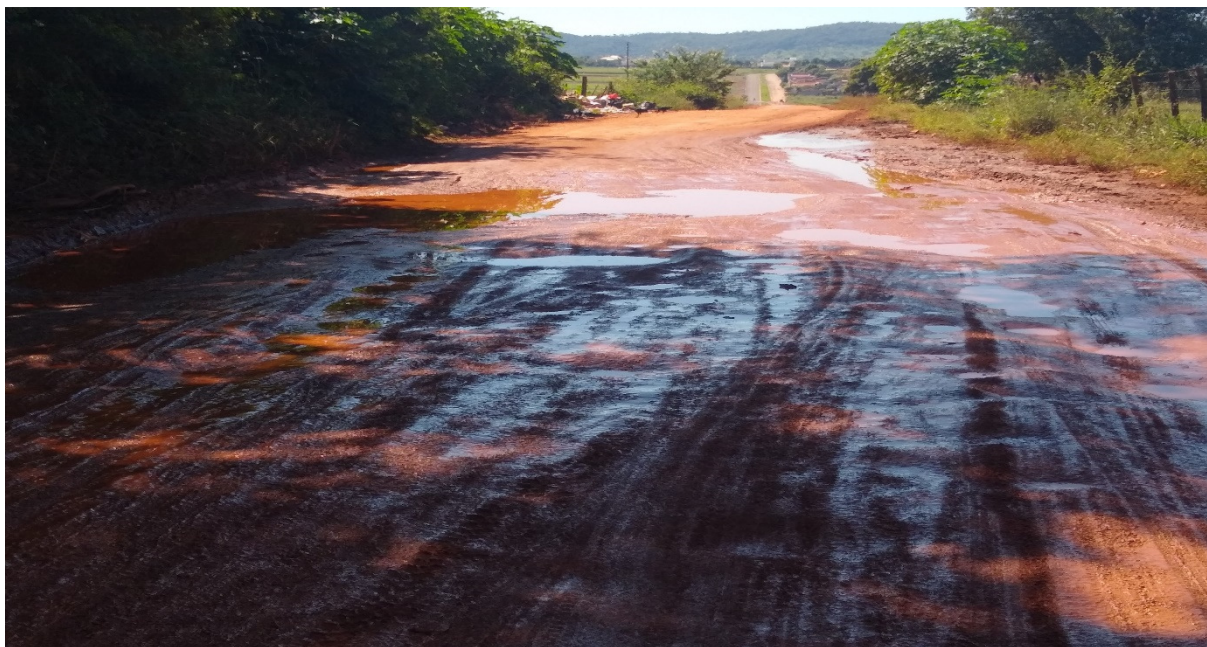
As patologias que surgiram na rodovia em sua grande maioria foram em função da inclinação da seção estar voltada para o meio da pista, provocando o acúmulo da água na pista e contribuindo para o surgimento de buracos além de causar desconforto para seus usuários. Deve ser feito uma manutenção para retirada de agregados nas laterais da estrada para evitar o acúmulo de detritos e agregados, para manter a inclinação do centro para as extremidades da pista, assim favorecendo o escoamento da água para as laterais. A Figura 8 abaixo demonstra uma seção transversal inadequada

Figura 8. Seção transversal inadequada.

Diante dos dados coletados e análise das patologias existentes é necessário que haja uma manutenção para corrigir as patologias encontradas nos pontos estudados. A seção transversal deve ser alterada colocando sua inclinação correta para as laterais fazendo com que as águas pluviais possam escoar pra fora da pista, o sistema de drenagem deve ser implantado e fazer a manutenção das valetas existentes, deve ser feita também correção para tampar os buracos juntamente com a compactação adequada para corrigir as trilhas de rodas, segregação, e corrugações.
