CENTRO UNIVERSITÁRIO DE GOIÁS Uni-ANHANGUERA
CURSO DE ENGENHARIA CIVIL

**ESTUDO DE PATOLOGIAS CAUSADAS POR INFILTRAÇÃO EM
PAREDES DE ALVENARIA DEVIDO À FALTA OU MÁ EXECUÇÃO
DE IMPERMEABILIZAÇÃO**

GOIÂNIA
Novembro/2019

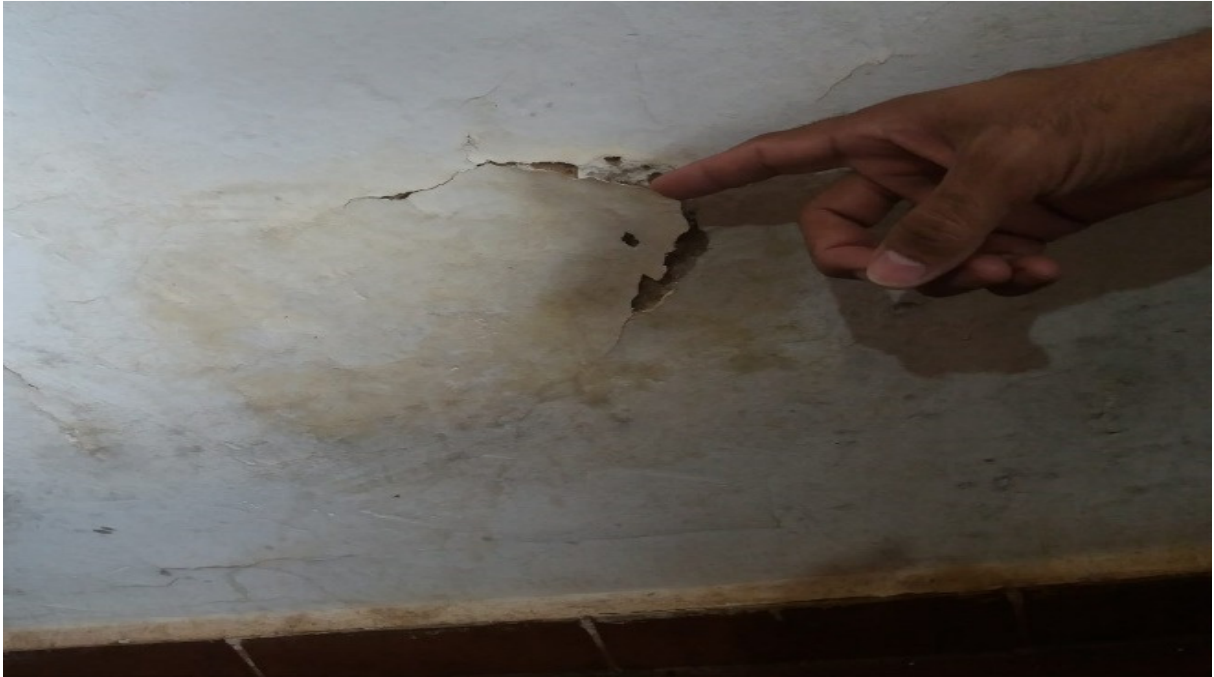
A Figura 2 mostra parte da parede da sala com mofo e apodrecimento da pintura, que segundo Cechinel et al (2007), sua causa se dá devido a proliferação de fungos que se reproduzem neste ambiente com ar e água. Essa patologia se torna perceptível em virtude do escurecimento e degradação dos materiais da superfície.

Figura 2. Mofo e apodrecimento.

Para o tratamento das umidades ascendentes e por percolação nas paredes da edificação estudada, o produto escolhido, que melhor atende o que determina a norma citada acima, é da marca *Sika* com nome comercial de *Sika Top*[®]- 100, vendido em embalagem de 18 kg, sendo 4 kg do componente líquido e 14 kg do componente em pó. É composto por cimento, areias selecionadas e resinas acrílicas, tem seu uso determinado pelo fabricante para bases de concreto, argamassa e alvenaria.

Para as paredes internas com umidade ascendente e por percolação, executou-se o processo determinado pelo fabricante onde foram removidos os revestimentos existentes nas áreas comprometidas a no mínimo 1,20 m do chão. A superfície foi limpa e umedecida para então receber a primeira demão do produto, a aplicação foi feita em sentido cruzado, obedecendo o intervalo de três horas entre as demãos, foram aplicadas duas demãos para se obter uma perfeita impermeabilização. Aguardou-se a secagem total da superfície e em seguida foram executados os acabamentos finais. Como mostram as Figuras 9, 10 e 11.

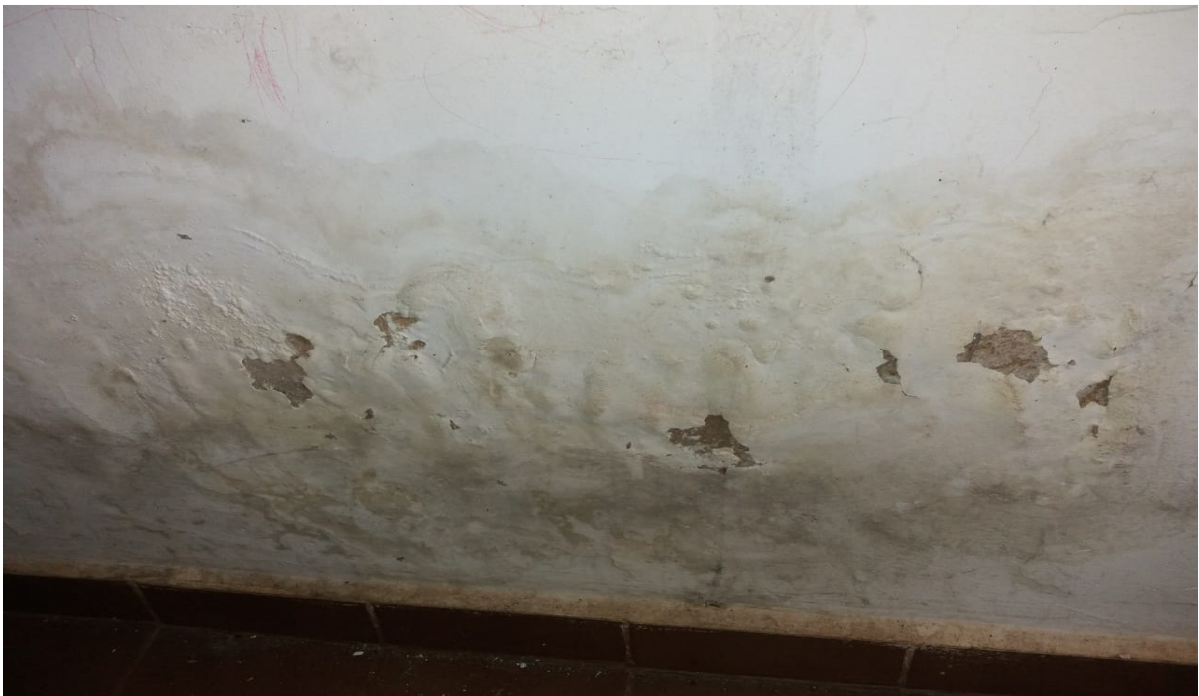
A Figura 3 mostra parte da parede de um dos quartos com manchas e bolhas que também são causadas pela proliferação de fungos, causando a degradação da pintura e consequentemente desconforto aos moradores.

Figura 3. Manchas e bolhas.

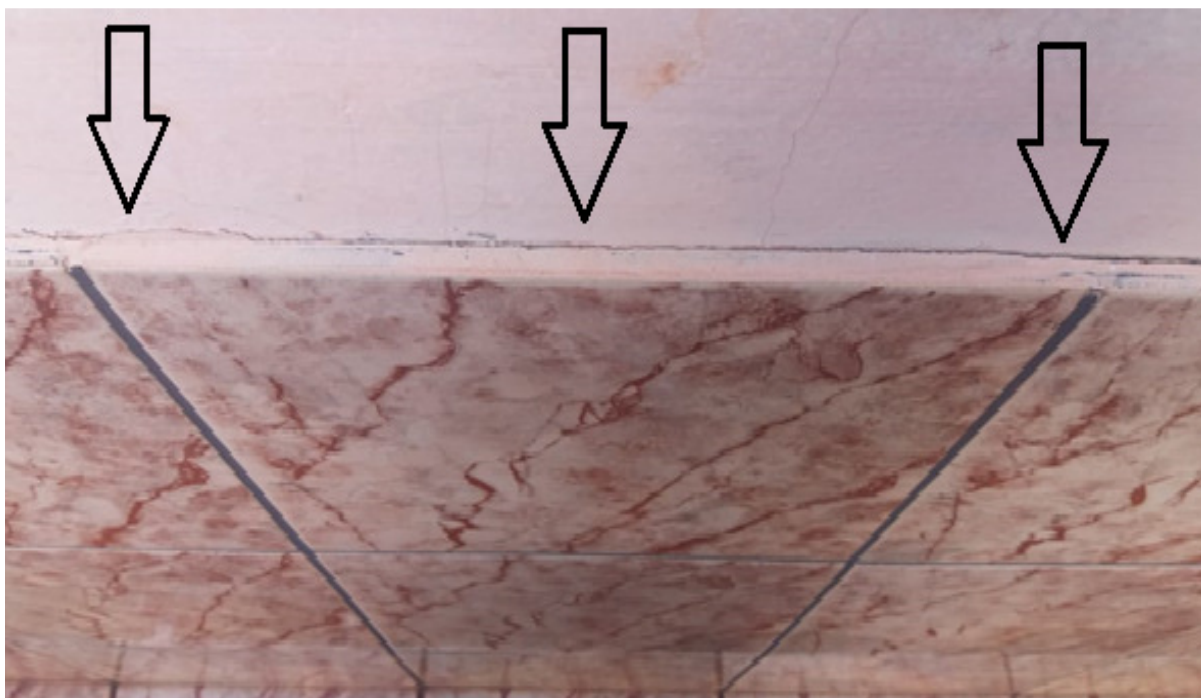
A Figura 4 apresenta descolamento de revestimento que na visão de Bauer (1994), é provocado principalmente devido a dilatação por umidade. O autor afirma que essa patologia ocorre em virtude de absorção da água em estado líquido ou gasoso pelo material cerâmico ou pela argamassa de assentamento, que aumenta de volume comprometendo sua estrutura. Cechinel et al (2007) também afirma que o solo encharcado por água de chuva pode transferir para a parede umidade por percolação, prejudicando assim os revestimentos.

Figura 4. Descolamento de revestimentos.

Para as paredes externas, onde ocorre o descolamento de revestimentos cerâmicos, o procedimento de preparação do substrato, remoção dos revestimentos e aplicação da argamassa polimérica, segundo o fabricante, deve ser o mesmo do caso anterior, diferenciando-se somente com a hidratação da argamassa por um período de 72 horas em virtude da incidência solar.

O processo executado foi paliativo, contemplando somente os revestimentos que estavam deslocando, pois os mesmos estão assentados na parte externa da residência na parede da sala, sem contato com áreas molhadas, porém sofrendo ação por percolação e umidade ascendente. Conforme mostrado nas Figuras 12 e 13.

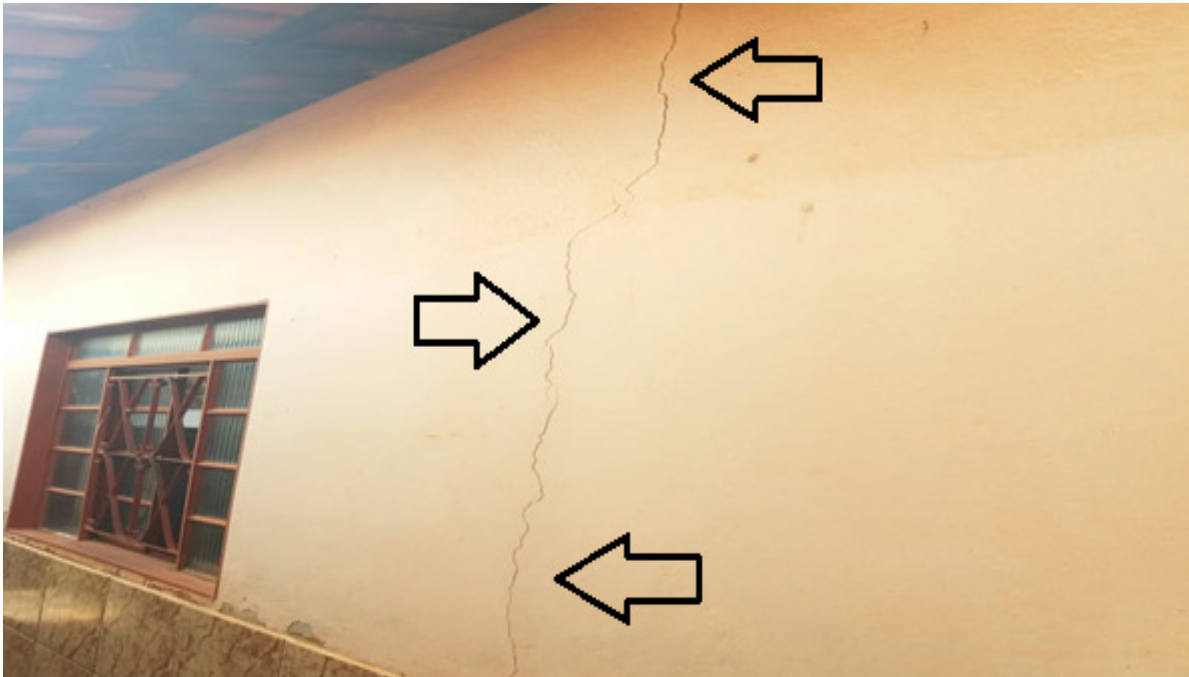
A Figura 5 apresenta trinca em parede externa da edificação, que embora seja causada por outros fatores, pode facilitar a infiltração da umidade para o interior dos ambientes, causando assim outras patologias. Na perspectiva de Thomaz (1990) “tensões de tração e cisalhamento são responsáveis pela quase totalidade dos casos de fissuração das alvenarias, sejam elas estruturais ou não”.

Figura 5. Trinca em parede externa.

Segundo Santos e Zancan (2014), para tratar as trincas e fissuras nas paredes externas que facilitam a penetração dos fluidos para os ambientes internos, deve-se realizar a abertura da trinca com talhadeira ou espátula e em seguida executar o preenchimento da mesma com o selante. Para tanto, o produto escolhido foi o *Sikaflex Construction*[®], também da marca *Sika*,

O tratamento das trincas e fissuras nas paredes externas, seguindo as determinações do fabricante, foi feito com o substrato totalmente limpo e seco, isento de óleos, graxas, pó ou partículas soltas. Em seguida o cartucho do selante foi colocado em pistola e aplicado firmemente dentro da trinca de forma que toda a junta foi preenchida sem prender o ar dentro da mesma, para evitar bolhas. O manual do fabricante também determina que o local de aplicação não deve ser pintado pois a elasticidade do selante é superior à da tinta e devido a exposição a produtos químicos, altas temperaturas e radiação ultravioleta pode haver mudanças de cor. Conforme mostra a Figura 14.

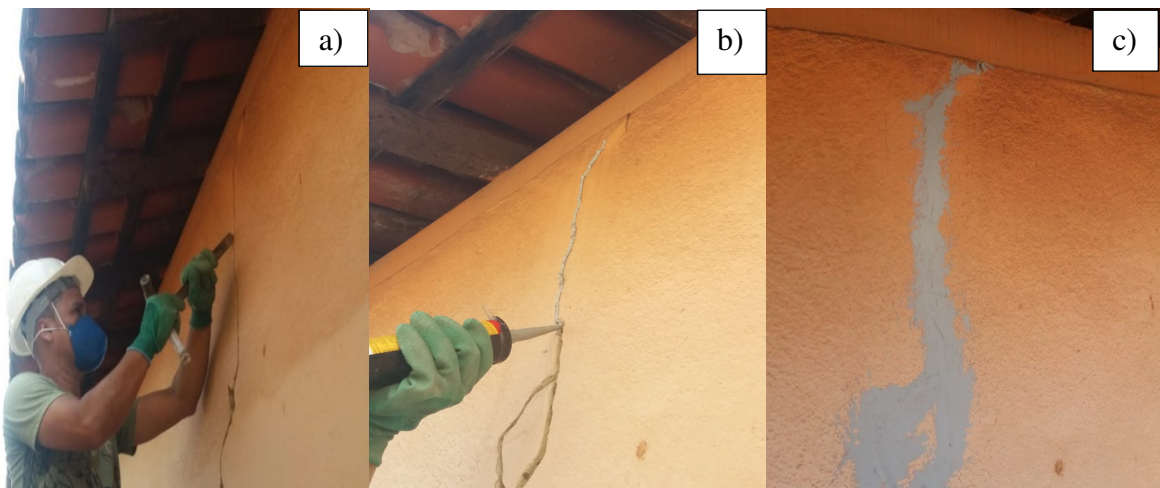
Figura 14. a) preparação do substrato; b) aplicação do selante; c) resultado após aplicação.

Embora as técnicas utilizadas na execução dos reparos tenham apresentado um bom resultado estético, exceto no caso da trinca, e sensação de conforto aos moradores, já que o cheiro de mofo e a umidade aparente nas paredes foram sanadas, entende-se que as correções realizadas funcionarão de forma paliativa, pois a umidade ascendente e por percolação continuarão atingindo as paredes de alvenaria devido à falta de impermeabilização no ato da construção do imóvel, porém aumentando significativamente o tempo entre reformas.
