**CENTRO UNIVERSITÁRIO DE GOIÁS Uni-ANHANGUERA  
CURSO DE ENGENHARIA CIVIL**

**CARACTERIZAÇÃO DE PATOLOGIAS: ANÁLISE DA AVENIDA 24  
DE OUTUBRO - GOIÂNIA**

Trabalho de Conclusão de Curso apresentado ao Centro Universitário de Goiás – Uni-ANHANGUERA, sob orientação do Professor Especialista Murilo Faria Cezar, como requisito parcial para obtenção do título de bacharelado em Engenharia Civil.

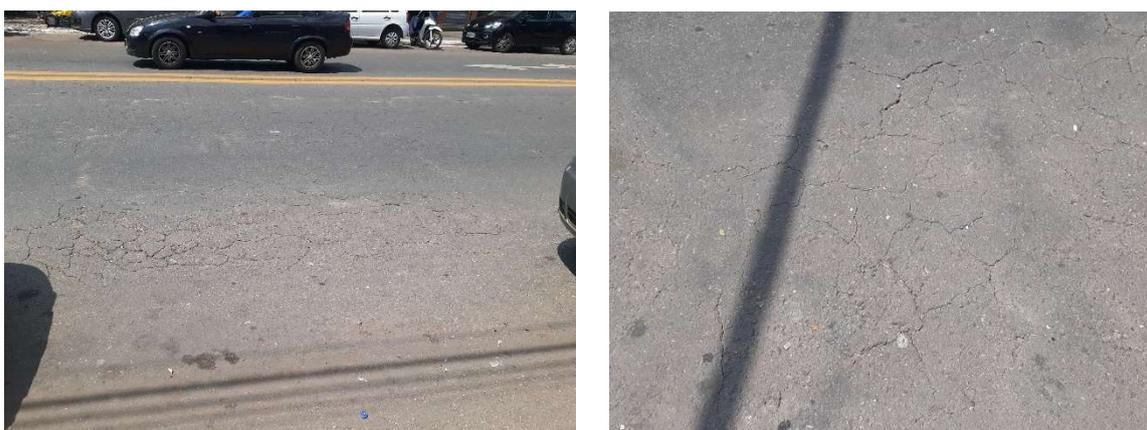
Conforme as Figuras 2 (a e b), foram encontradas trincas tipo couro de jacaré, que são classificadas como um conjunto de trincas interligadas sem direções preferenciais, assemelhando-se ao aspecto de couro de jacaré. Essas trincas podem apresentar, ou não, erosão acentuada nas bordas. (DNIT, 2003, p.2)

De acordo com Schmidt (2016), essa característica é apresentada quando o pavimento já está em estágio de fadiga avançado, onde sua capacidade de distribuição de esforços passa a ser baixa, podendo na ausência de medidas corretoras ocasionar panelas.

Figuras 2 (a e b) : Trinca tipo “Couro de Jacaré”.  
Fonte: RABELO (2019).

Propõe-se que no caso das trincas, como evidenciado em visita é a patologia mais recorrente na avenida, o tratamento superficial, através de capa selante, lama asfáltica ou micro revestimento asfáltico. Já para o afundamento e as ondulações e corrugações, existem duas medidas que podem ser utilizadas, o recapeamento e a fresagem, sendo recapeamento a construção de uma ou mais camadas por cima do pavimento existente e a fresagem que consiste no corte do revestimento asfáltico para recuperação da qualidade da superfície, tendo ainda como vantagem a possibilidade de reutilização do material retirado anteriormente.

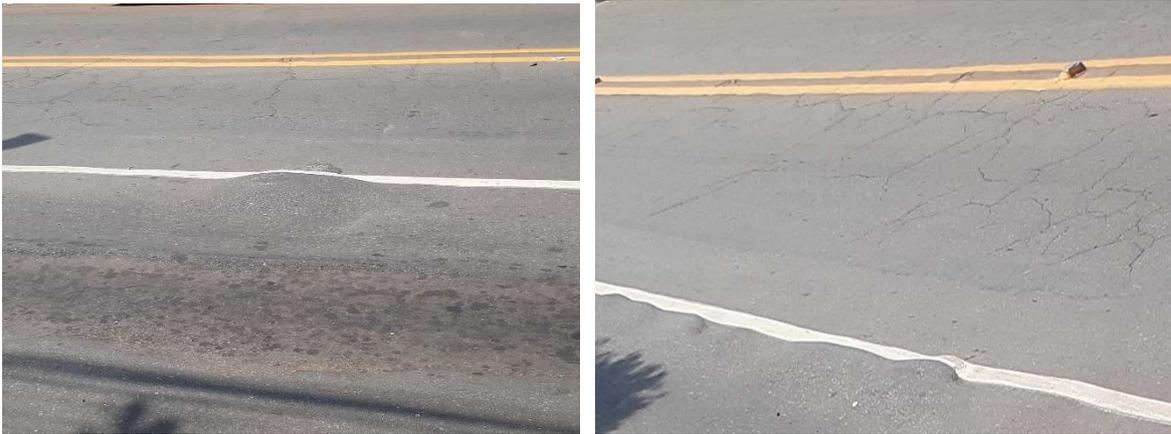
Nas Figuras 3 (a e b), foram identificadas patologias que são classificadas como uma deformação caracterizada por ondulações ou corrugações transversais na superfície do pavimento. (DNIT, 2003, p.3)

Como analisado por Schmidt (2016), a razão para esse tipo de patologia no pavimento é a sobrecarga exercida ao mesmo e as diferentes direções tomadas durante o tráfego de veículos, acompanhada de uma má compactação das camadas e um acabamento deficiente.

Figuras 3 (a e b) : Ondulações e Corrugações.  
Fonte: RABELO (2019).

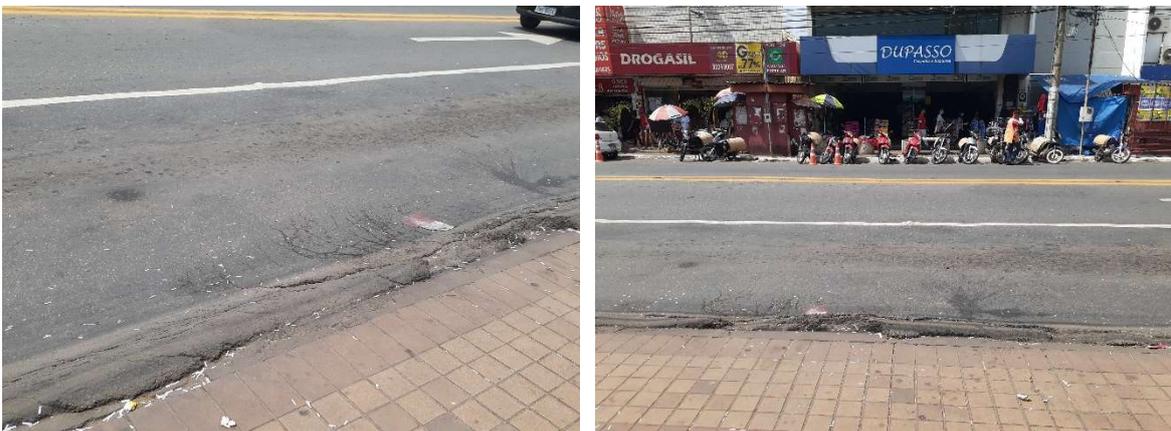
Segundo Schmidt (2016), esse tipo de afundamento acontece ao longo de uma trilha de roda, com uma elevação lateral, e sua extensão pode ser superior a 6m. Esse defeito ocorre devido ao cisalhamento de uma ou mais camadas do pavimento, ou pela perda de capacidade de suporte das camadas, causadas por sobrecarga, saturação e por calor excessivo na camada de material betuminoso, como ilustrado nas Figuras 4 (a e b).

Figuras 4 (a e b) : Afundamento plástico da trilha de roda.  
Fonte: RABELO (2019).

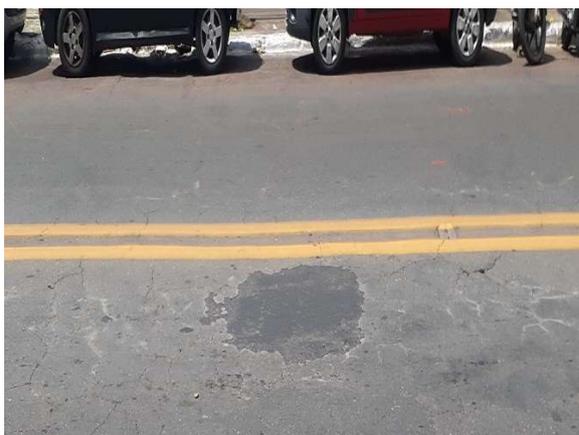
Na Figura 5 foi identificado remendo superficial, que é a correção, em área localizada, da superfície do revestimento, pela aplicação de uma camada betuminosa. ( DNIT, 2003, p.3)

Conforme Schmidt (2016), remendos são utilizados em alguma circunstância que por ventura causou uma panela ou foi necessário abrir o pavimento para realização de algum serviço.

Figura 5 : Remendo Superficial.  
Fonte: RABELO (2019).
