**CENTRO UNIVERSITÁRIO DE GOIÁS Uni-ANHANGUERA
CURSO DE ENGENHARIA CIVIL**

**CARACTERIZAÇÃO DE PATOLOGIAS: ANÁLISE DA AVENIDA 24
DE OUTUBRO - GOIÂNIA**

GOIÂNIA
Novembro/2019

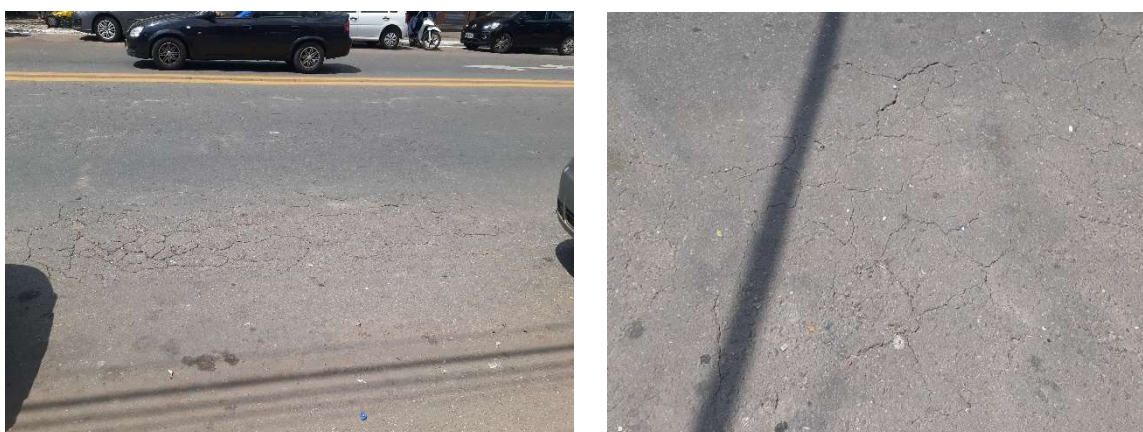
Conforme as Figuras 2 (a e b), foram encontradas trincas tipo couro de jacaré, que são classificadas como um conjunto de trincas interligadas sem direções preferenciais, assemelhando-se ao aspecto de couro de jacaré. Essas trincas podem apresentar, ou não, erosão acentuada nas bordas. (DNIT, 2003, p.2)

De acordo com Schmidt (2016), essa característica é apresentada quando o pavimento já está em estágio de fadiga avançado, onde sua capacidade de distribuição de esforços passa a ser baixa, podendo na ausência de medidas corretoras ocasionar panelas.

Figuras 2 (a e b) : Trinca tipo “Couro de Jacaré”.
Fonte: RABELO (2019).

Propõe-se que no caso das trincas, como evidenciado em visita é a patologia mais recorrente na avenida, o tratamento superficial, através de capa selante, lama asfáltica ou micro revestimento asfáltico. Já para o afundamento e as ondulações e corrugações, existem duas medidas que podem ser utilizadas, o recapeamento e a fresagem, sendo recapeamento a construção de uma ou mais camadas por cima do pavimento existente e a fresagem que consiste no corte do revestimento asfáltico para recuperação da qualidade da superfície, tendo ainda como vantagem a possibilidade de reutilização do material retirado anteriormente.

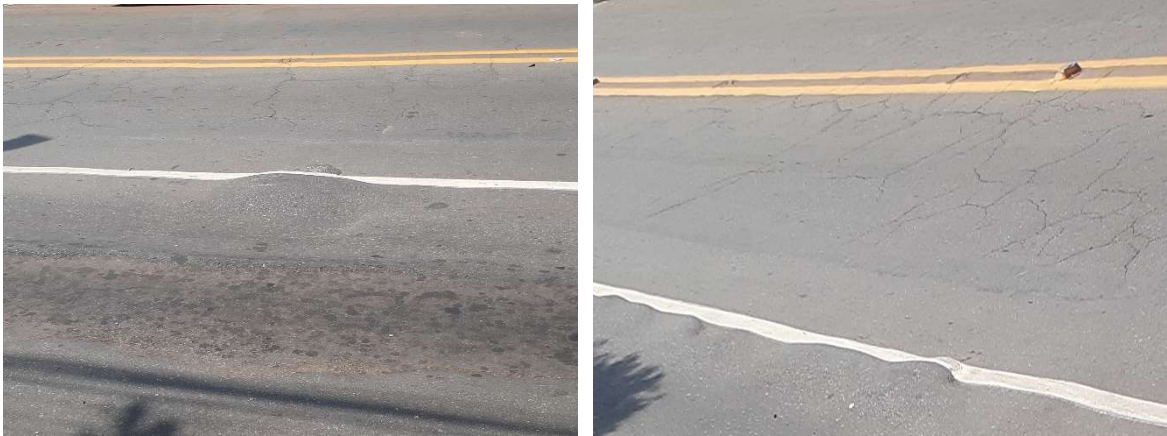
Nas Figuras 3 (a e b), foram identificadas patologias que são classificadas como uma deformação caracterizada por ondulações ou corrugações transversais na superfície do pavimento. (DNIT, 2003, p.3)

Como analisado por Schmidt (2016), a razão para esse tipo de patologia no pavimento é a sobrecarga exercida ao mesmo e as diferentes direções tomadas durante o tráfego de veículos, acompanhada de uma má compactação das camadas e um acabamento deficiente.

Figuras 3 (a e b) : Ondulações e Corrugações.
Fonte: RABELO (2019).

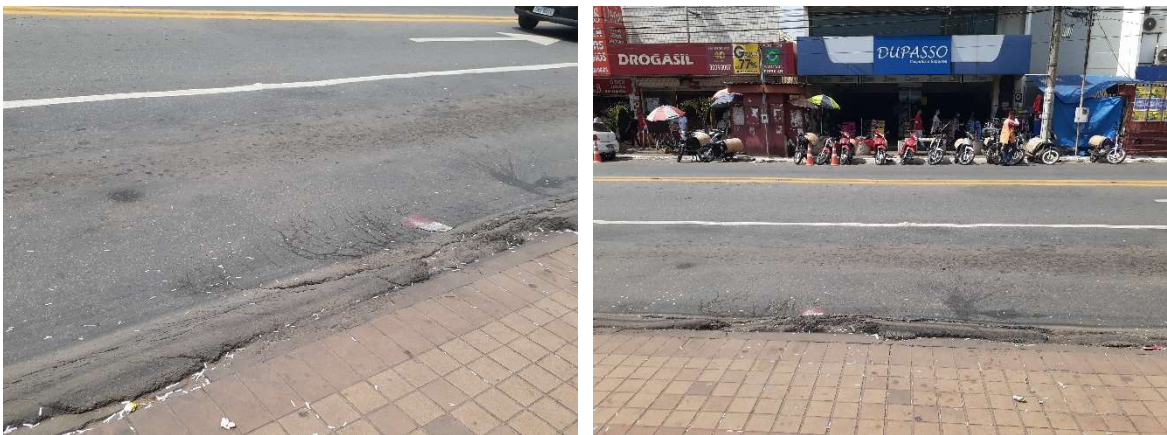
Segundo Schmidt (2016), esse tipo de afundamento acontece ao longo de uma trilha de roda, com uma elevação lateral, e sua extensão pode ser superior a 6m. Esse defeito ocorre devido ao cisalhamento de uma ou mais camadas do pavimento, ou pela perda de capacidade de suporte das camadas, causadas por sobrecarga, saturação e por calor excessivo na camada de material betuminoso, como ilustrado nas Figuras 4 (a e b).

Figuras 4 (a e b) : Afundamento plástico da trilha de roda.
Fonte: RABELO (2019).

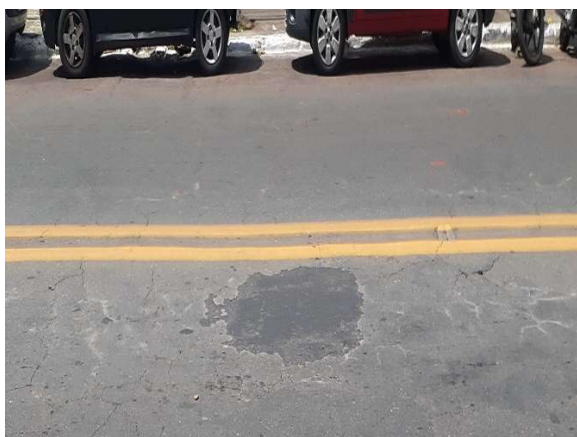
Na Figura 5 foi identificado remendo superficial, que é a correção, em área localizada, da superfície do revestimento, pela aplicação de uma camada betuminosa. (DNIT, 2003, p.3)

Conforme Schmidt (2016), remendos são utilizados em alguma circunstância que por ventura causou uma panela ou foi necessário abrir o pavimento para realização de algum serviço.

Figura 5 : Remendo Superficial.
Fonte: RABELO (2019).
