CENTRO UNIVERSITÁRIO DE GOIÁS – UNIGOIÁS
PRÓ-REITORIA DE ENSINO PRESENCIAL – PROEP
SUPERVISÃO DA ÁREA DE PESQUISA CIENTÍFICA - SAPC
CURSO DE ENGENHARIA CIVIL

MANIFESTAÇÃO PATOLÓGICA DE EDIFICAÇÃO UNIFAMILIAR POPULAR

GOIÂNIA
Junho/2021

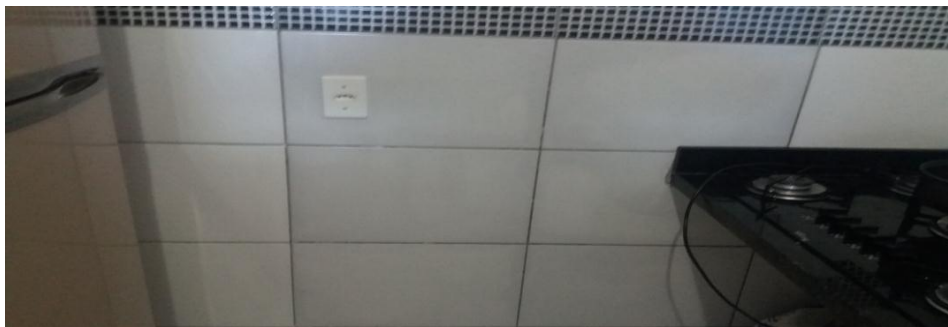
- a. Mudança de coloração em revestimento cerâmico, Fotos 1 a 4, oriundo de utilização de materiais hidráulicos de má qualidade e má instalação, causando vazamento delas, evidenciado nas paredes da cozinha, banheiro social, suíte e quintal;
- b. Recalque diferencial em solo do quintal, resultante da mistura inadequada de entulhos com o substrato para a realização do aterro prévio de nivelamento do terreno, constatado com amostras e observância do local, Fotos 5 e 6;

Foto 1 – Mudança de coloração de revestimento de Cozinha, por Infiltração.

As patologias de infiltração, umidade e molhadura têm consequências de redução da vida útil da peça/material, estéticas, acúmulo de fungos e outros parasitas oportunistas. Representando alto risco a saúde e a segurança para os moradores, agravado nos casos em que há histórico de alergias respiratórias. As mudanças de coloração em revestimento cerâmico só são possíveis retificar com a troca da peça cerâmica para uma de qualidade melhor com resistência a mancha d'água.

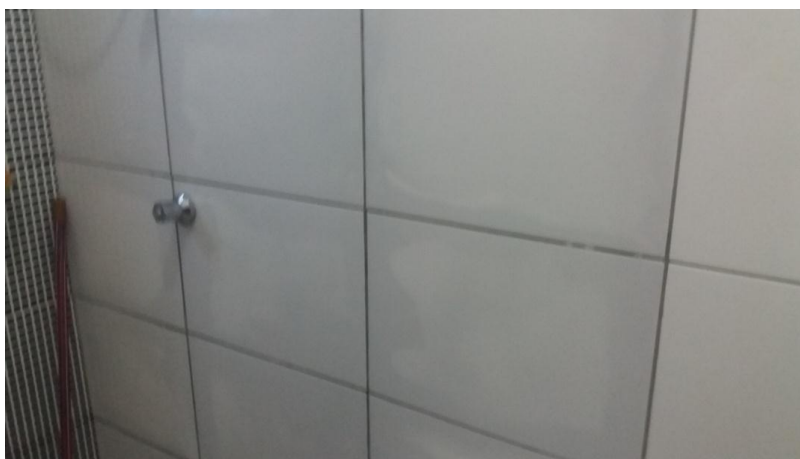
Foto 2 – Mudança de coloração de revestimento de Banheiro Social, por Infiltração

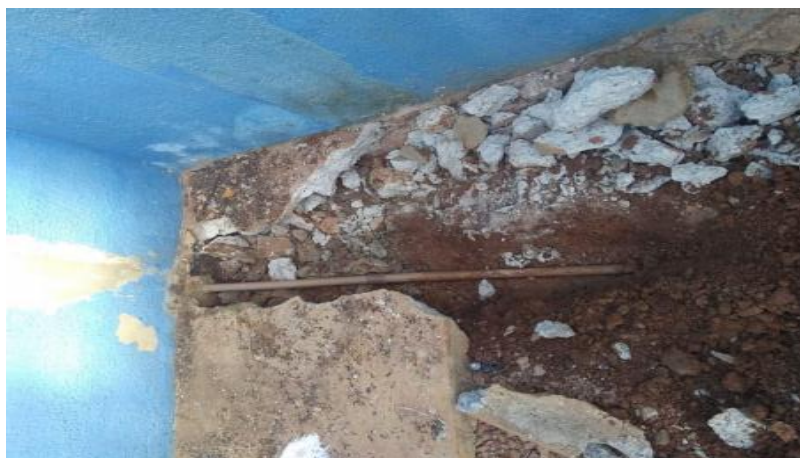
Foto 3 – Vazamento de instalação hidráulica.

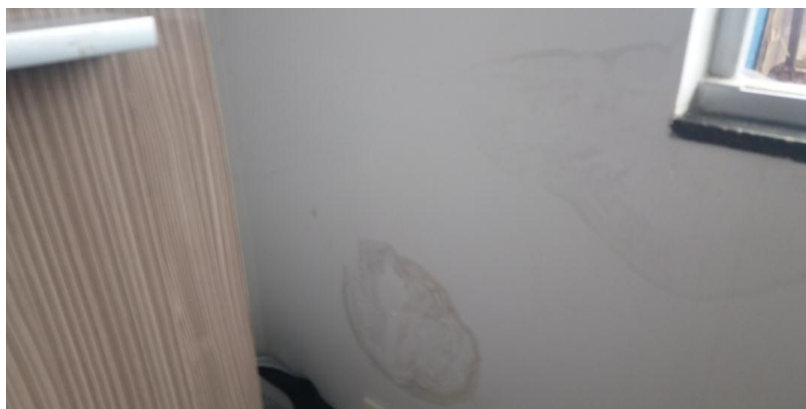
Foto 4 – Vazamento de instalação hidráulica na parede do Quarto com Suíte, causando manchas.

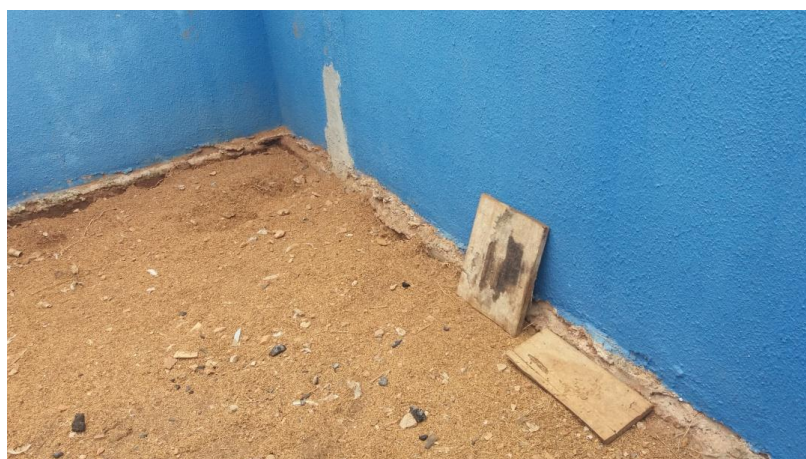
Foto 5 – Recalque de terreno.

O recalque diferencial em solo do quintal, além da observação e análise do aterro incorreto, nota-se a deficiência ou a falta da compactação e/ou granulometria e tipo de material utilizado. Devendo remover parte desses entulhos aplicados, inserindo terra de qualidade e finalizando com compactação ideal, procedimento que visa aumentar a compacidade de um solo, reduzindo espaços vazios através de esforço externo gerado por meio de passagem repetida várias vezes sob o solo com a utilização de ferramenta adequada, ou seja, sapo compactador.

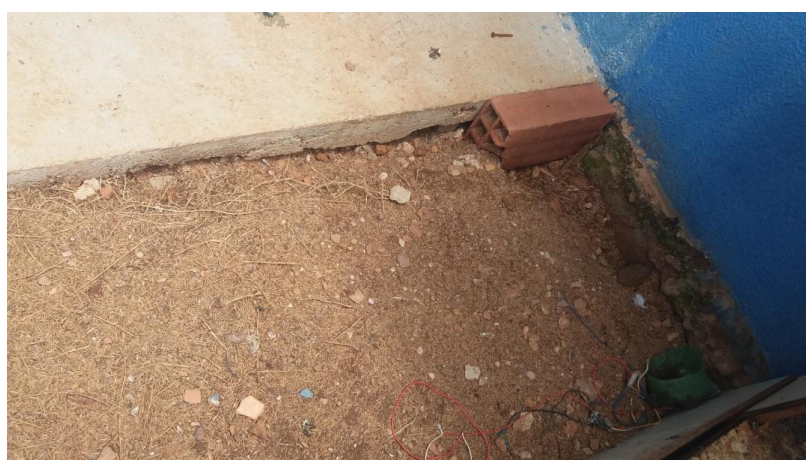
Foto 6 – Recalque de terreno.

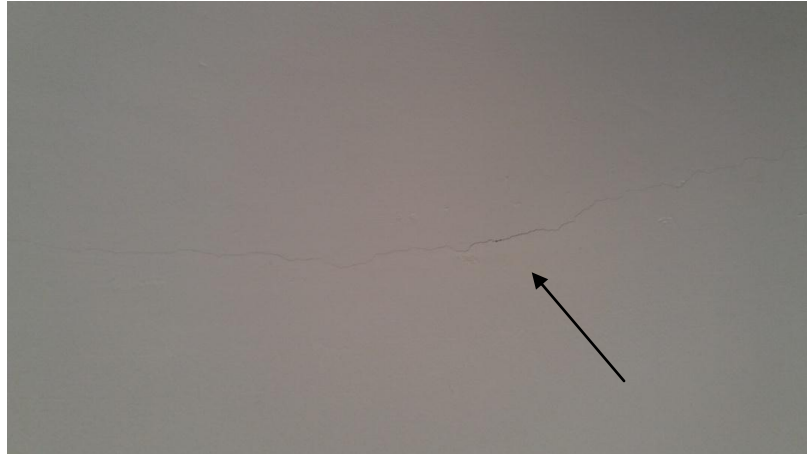
c. Trincas e fissuras, em paredes internas e externas, possivelmente por conta da trabalhabilidade dos materiais e má execução de alvenaria e/ou reboco, Foto 7, e no muro externo, com altura superior a 4 (quatro) metros, inexistência de captação de água pluvial e utilização de textura de qualidade inferior, podendo serem os possíveis causadores de infiltrações, Fotos 8 e 9;

Foto 7 – Fissura em parede interna.

Já nas trincas e fissuras, o ideal é remover as partes afetadas (bolor, trinca, fissura, manchas de molhadura), selecionar e planejar a aplicação de produtos em cada área, seguindo a orientação dos fabricantes/fornecedores, com respeito de determinação de espessura, resistência a tração e alongamento, resistência ao impacto, escorrimento sob ação do calor, estabilidade dimensional, entre outras características. Nas trincas pode ser utilizado tela de poliéster, e reforço com vergalhões, ambos em alvenaria, podendo finalizar com o acabamento desejado posteriormente. Outra solução seria a utilização de veda trincas, massa

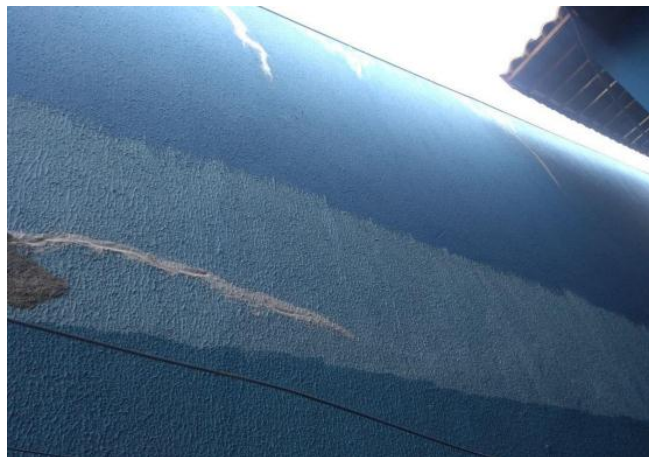
Foto 8 – Fissura em alvenaria externa.

corrida e pintura adequada. Devendo as áreas afetadas serem limpas antes da aplicação de cada produto. Já a parte externa, recomenda-se a fixação de rufo a cerca de 2(dois) metros de altura, com inclinação para que não haja acúmulo de água. As manchas de molhadura causadas pela infiltração de água pluvial em frestas, recomenda-se a instalação de rufos, subindo 30(trinta) centímetros em muro, além da aplicação de PU para isolar qualquer fresta, estendendo o procedimento para a calha em área de serviço.

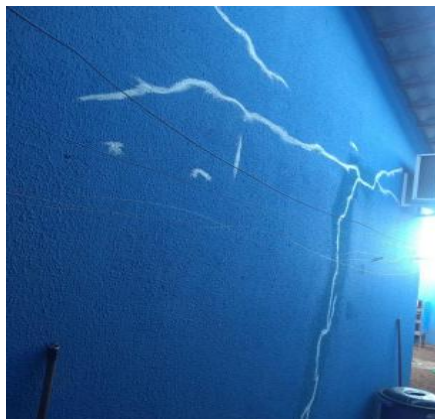
Foto 9 – Fissura em alvenaria externa.

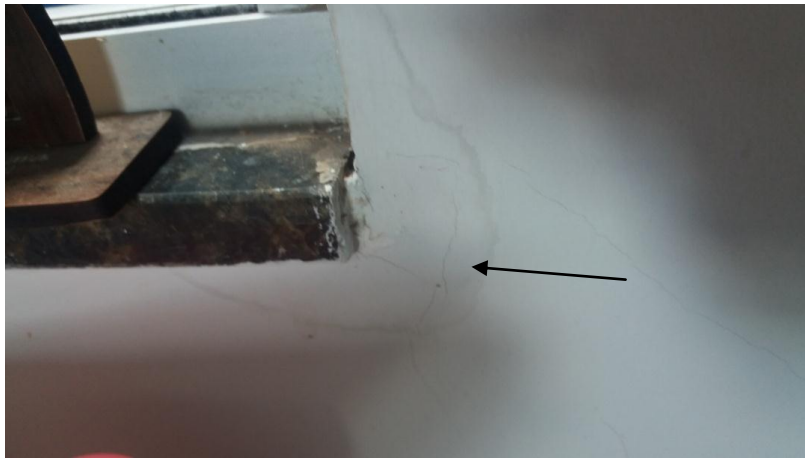
d. Trincas e fissuras próximas a parte inferior de janelas, área onde possivelmente inexistente contra verga, na qual evita concentração de tensões, observado também vedação com silicone insuficiente em esquadrias na qual gera infiltrações em dias chuvosos, Foto 10, evidenciados em janelas dos quartos e sala;

Foto 10 - Fissura em revestimento parede interna e infiltração, área da contra verga.

A dilatação de cada material ocorre devido ao aumento ou diminuição de temperatura do meio ambiente, sendo a parte externa mais sensível por ficar exposta ao sol constantemente. Verificou-se ainda, que a falta de aplicação correta de produto de vedação em janelas, agravando a patologia existente, mesmo que as trincas sejam causadas por falta de contra verga, elemento que evita concentração de tensões em vãos em alvenaria. Recomenda-se que seja colocado contra vergas em janelas e aplique a quantidade necessária de produto de vedação em esquadrias das janelas.

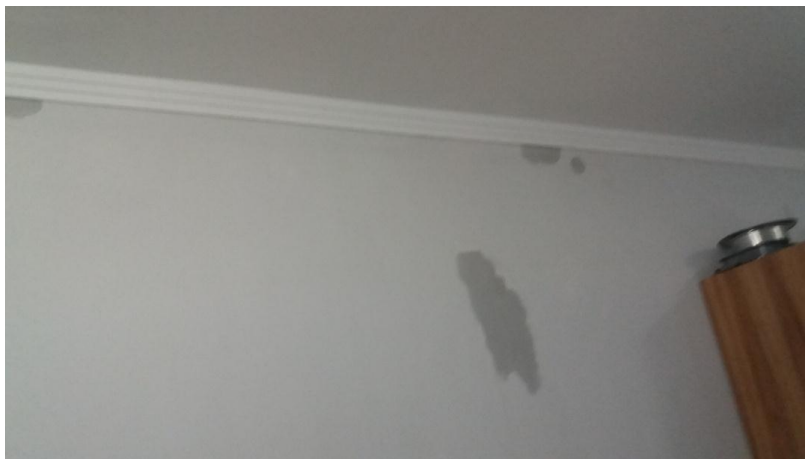
e. Infiltrações em parede, Fotos 11 e 12, proveniente de frestas entre muro de divisa da edificação analisada e muro do vizinho, justificado principalmente por vestígios de infiltração e umidade na cozinha, circulação, suíte e quintal;

Foto 11 – Infiltração em parede interna do corredor.

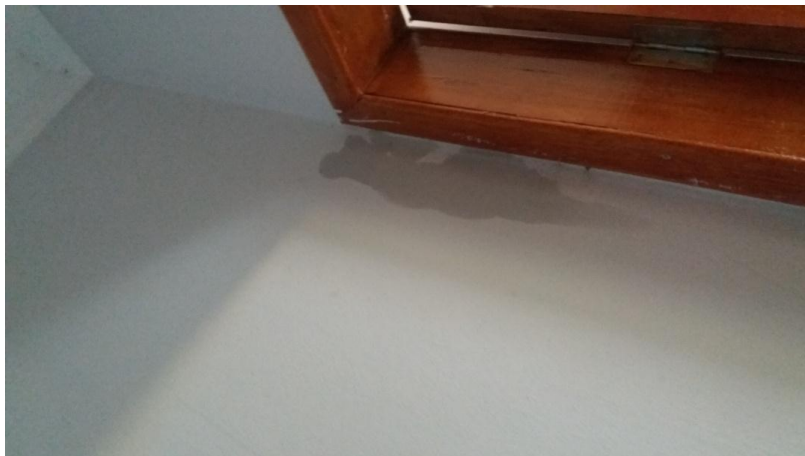
Foto 12 – Infiltração em parede interna em portal do quarto com suíte.

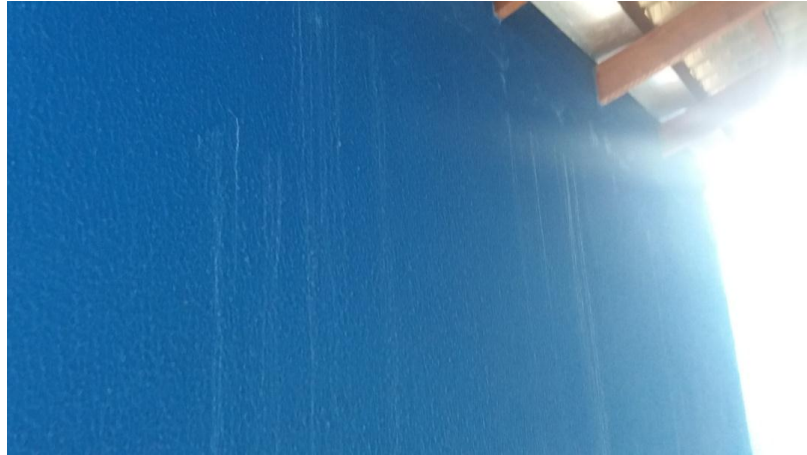
f. Eflorescência em textura da parede da área de serviço, constatado pela averiguação em calha instalada na mesma parede na qual nota-se a falta de utilização da aplicação suficiente de PU, causando passagem de água pluvial que pode causar infiltrações para com o vizinho também, Foto 13;

Foto 13 – Eflorescência em parede na área de serviço.

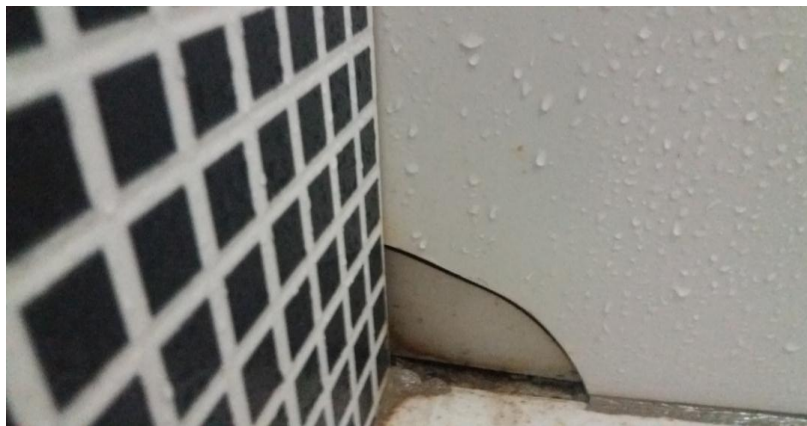
g. Revestimentos cerâmicos quebrados, derivado da falta de argamassa mento correto em seu assentamento e suspeita de falta de impermeabilização, Fotos 14 e 15, além da utilização de revestimento irrisistente a mancha d'água, podendo causar futuramente deslocamento das peças, Foto 16;

Foto 14 – Revestimento quebrado.

Foram verificadas má qualidade em assentamento e a possível falta de impermeabilização em peças de cerâmicas, recomendando que as peças quebradas sejam retiradas completamente, bem como a argamassa existente, substituindo ambas por novos, aplicação de rejunte e impressão de impermeabilização nas áreas molhadas.

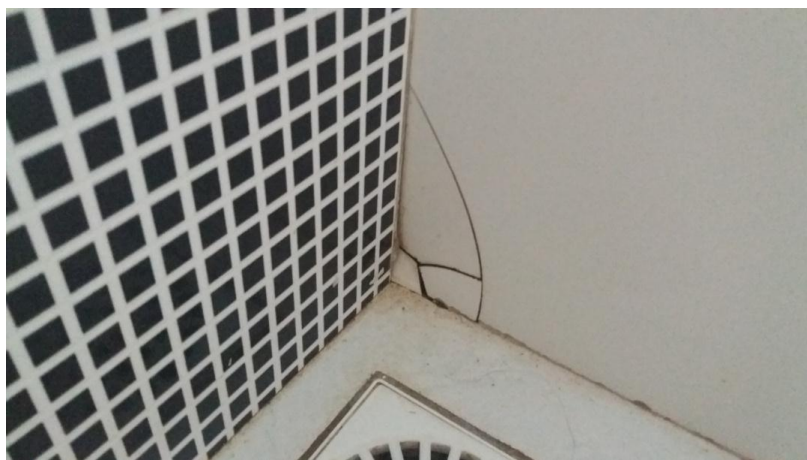
Foto 15 – Revestimento quebrado.

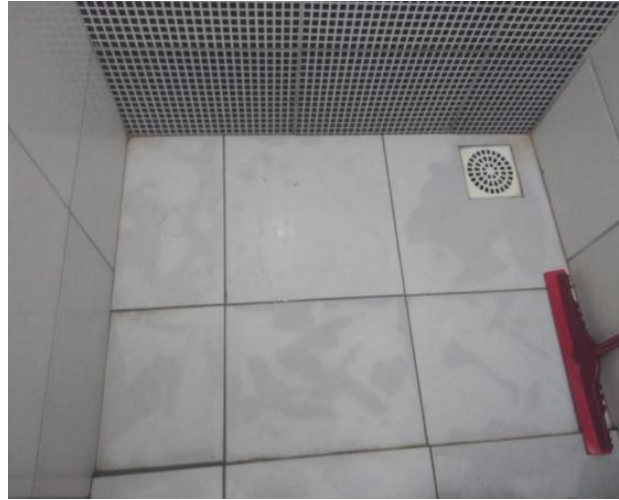
Foto 16 - Infiltração de água em revestimento cerâmico na Suíte.

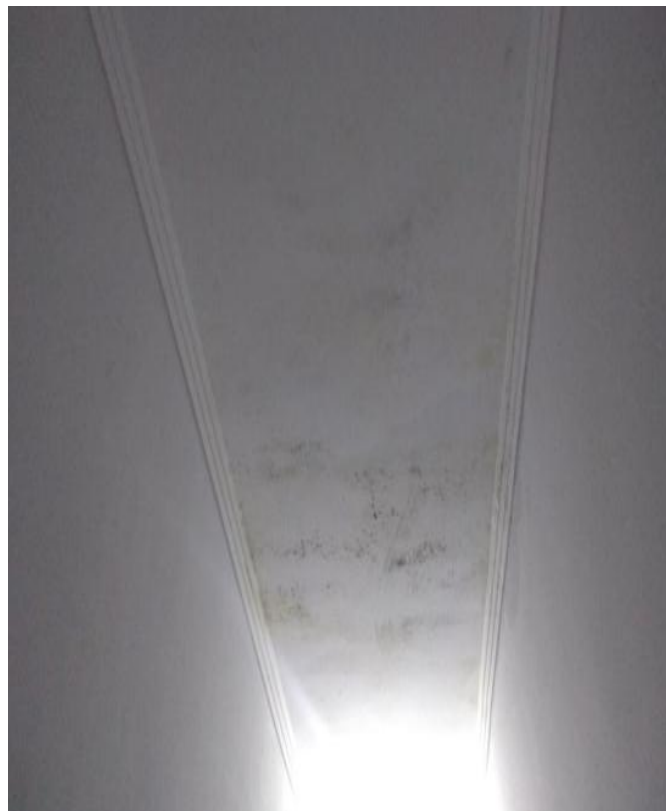
h. Bolor em teto de circulação, por conta da umidade da edificação gerada pelas infiltrações e falta de circulação de ar, Foto 17;

Foto 17 - Bolor em teto do corredor.

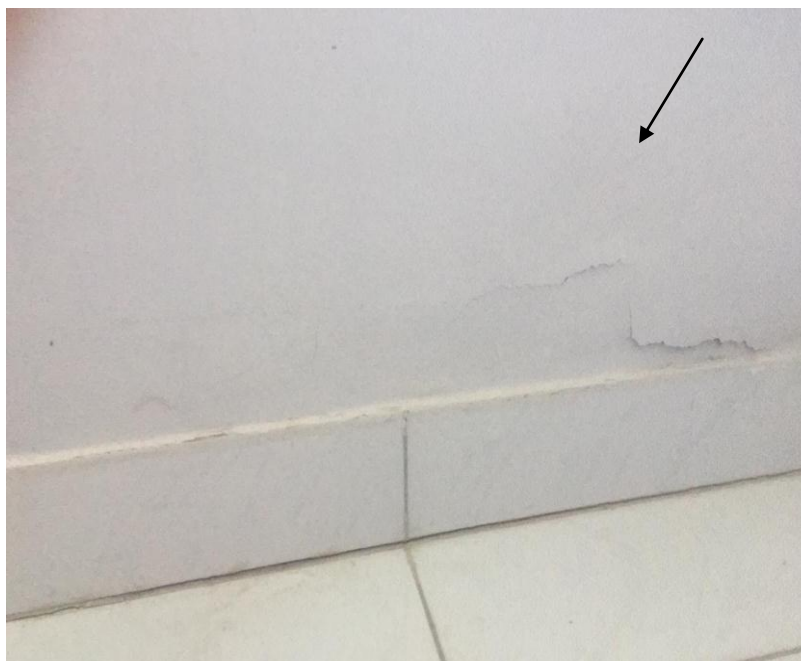
i. Trinca e saliência em revestimento de parede na sala, próximo ao rodapé, provavelmente por falta de impermeabilização correta de vigas baldrame e/ou infiltração em parede, Foto 18.

Foto 18 – Trinca acima do rodapé na sala.
