**ESTUDO TÉCNICO OPERACIONAL DA PERIODICIDADE DOS
DEFEITOS NO PAVIMENTO DO MUNICÍPIO DE GOIÂNIA –
OPERAÇÃO TAPA BURACO**

Projeto de Pesquisa apresentado ao Centro
Universitário de Goiás - UNI-
ANHANGUERA, sob orientação do Professor
Especialista Murilo Faria Cezar como requisito
parcial para obtenção do título de bacharelado
em Engenharia Civil.

O presente estudo foi feito na Rua Jordelino Bueno, no setor Residencial Serra Azul, e suas imediações em Goiânia, onde existe uma grande recorrência das patologias na camada superficial do pavimento causada pela ausência de manutenção preventiva e corretiva, cujo objetivo do trabalho foi estudar as técnicas e operações executadas durante o processo de execução da operação tapa buraco.

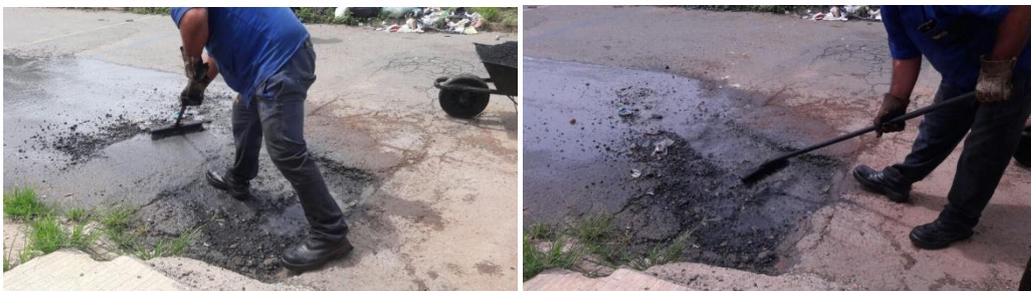
- ❖ Na limpeza do local foi retirada toda sujeira, água, solo e material asfáltico. É possível identificar, na Figura 2, o quanto a área está afetada. Neste procedimento é utilizada a vassoura e a pá para realizar esse serviço;

Figura 2. A e B - Limpeza do buraco.

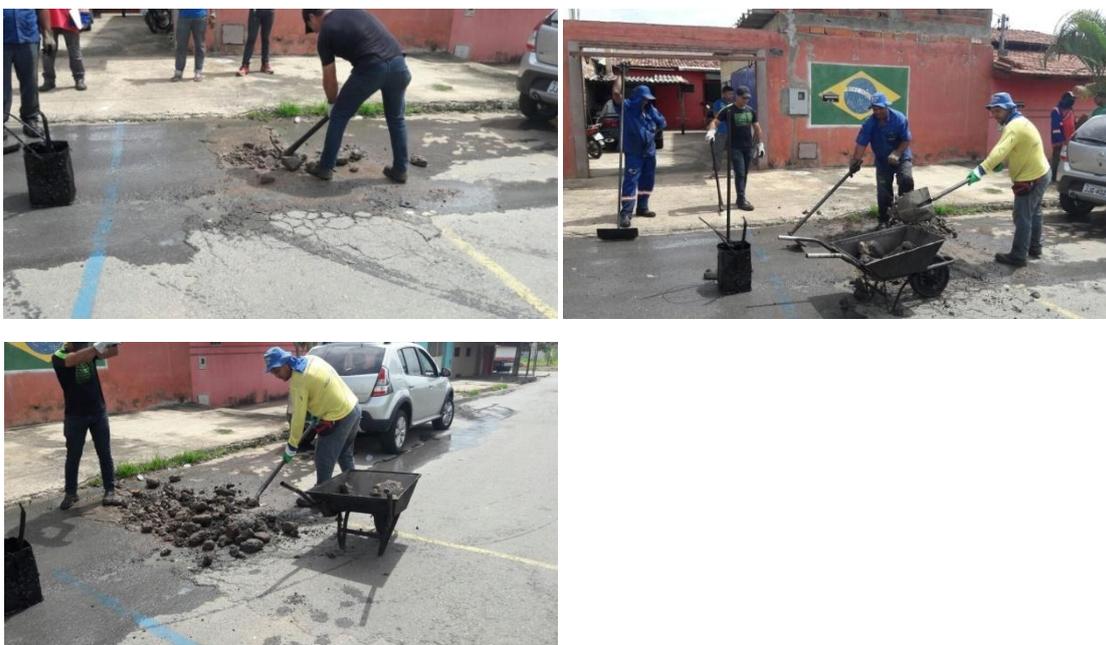
- ❖ Como podemos conferir na Figura 3, simultaneamente ao processo de extração de todo material impróprio, foi feito o corte na extremidade do local em formato retangular, com auxílio de uma picareta;

Figura 3. A – Quebrando o pavimento, B- Retirando o material e C- Colocando o material no carrinho.

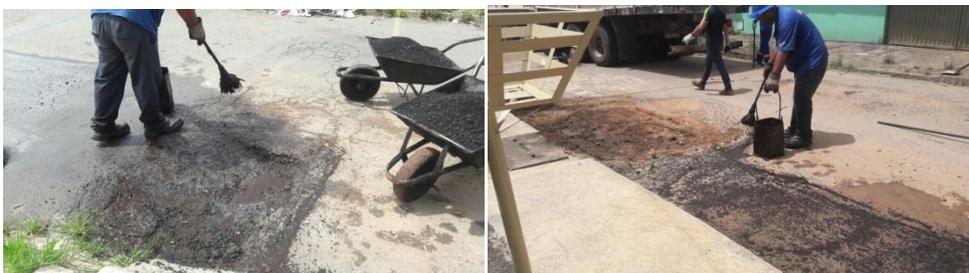
- ❖ Após os serviços citados acima foi lançado no local o ligante, como pode ser observado na Figura 4, mais conhecido como betume, que toma a forma de cola para fixar a camada do solo com a massa asfáltica e para isso foi utilizado uma vassoura pequena, de mão,

para jogar o líquido. Nestes casos quando o solo está muito deteriorado, criando uma formatação profunda, é necessário fazer sua reposição, sendo comum o uso de brita ou seixos para posteriormente ser colocado o betume e dar continuidade ao serviço, contudo, a operação tapa buraco não dispõe desse mecanismo;

Figura 4. A e B - Aplicação do ligante asfáltico.

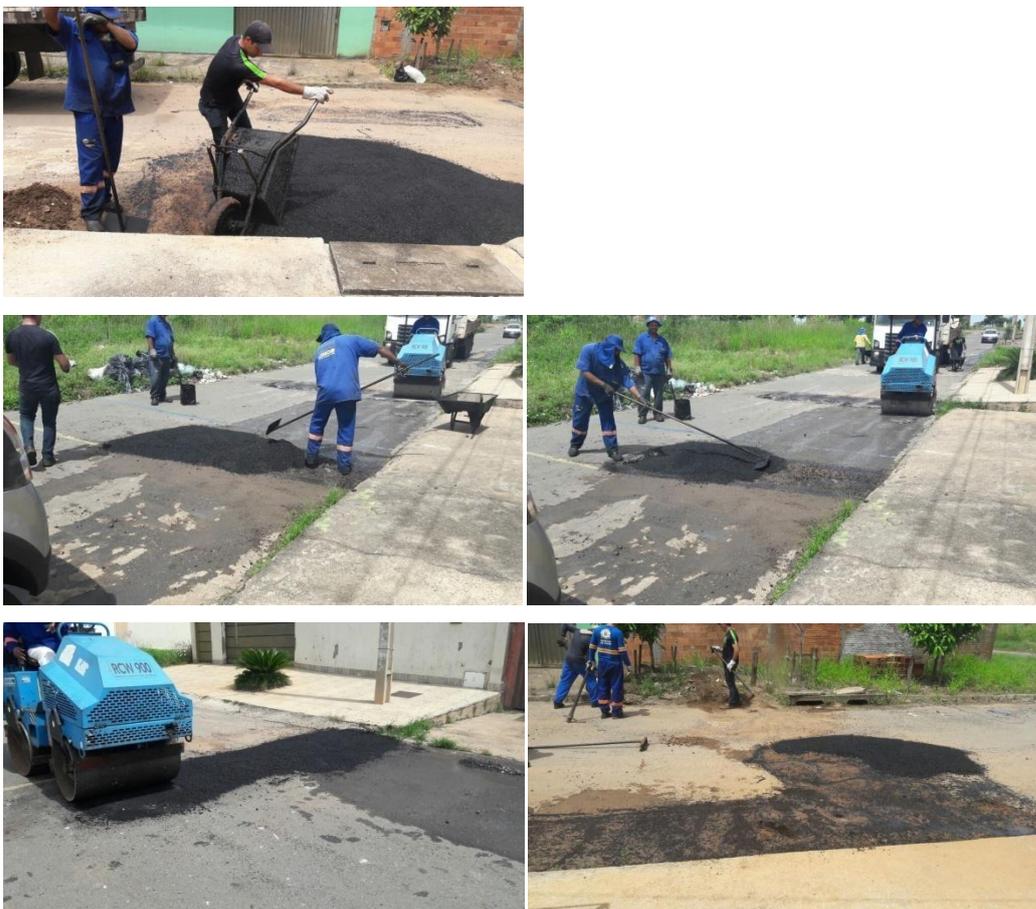
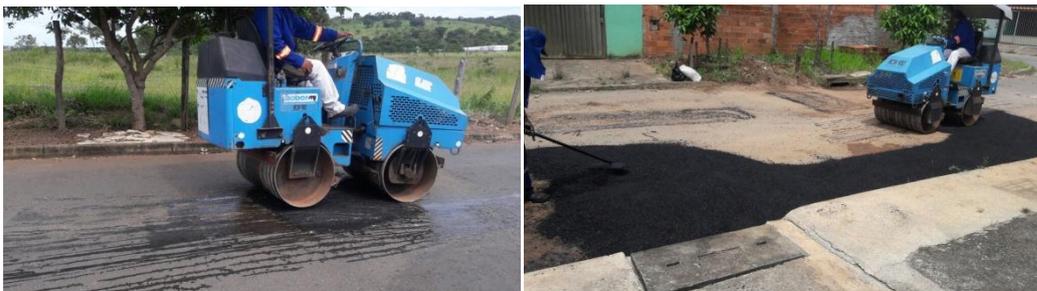
- ❖ Quando a massa quente foi disposta no local, a equipe precisou compactar o solo com a pressão adequada e formar um topo abaulado para que ao secar o asfalto se acomode no nível original da pista. Esse processo requer o auxílio de um rolo compactador pneumático, como podemos identificar na Figura 5;

Figura 5. A, B, C, D – Aplicação da massa asfáltica E, F, G - Compactação.
Fonte: Autoral.

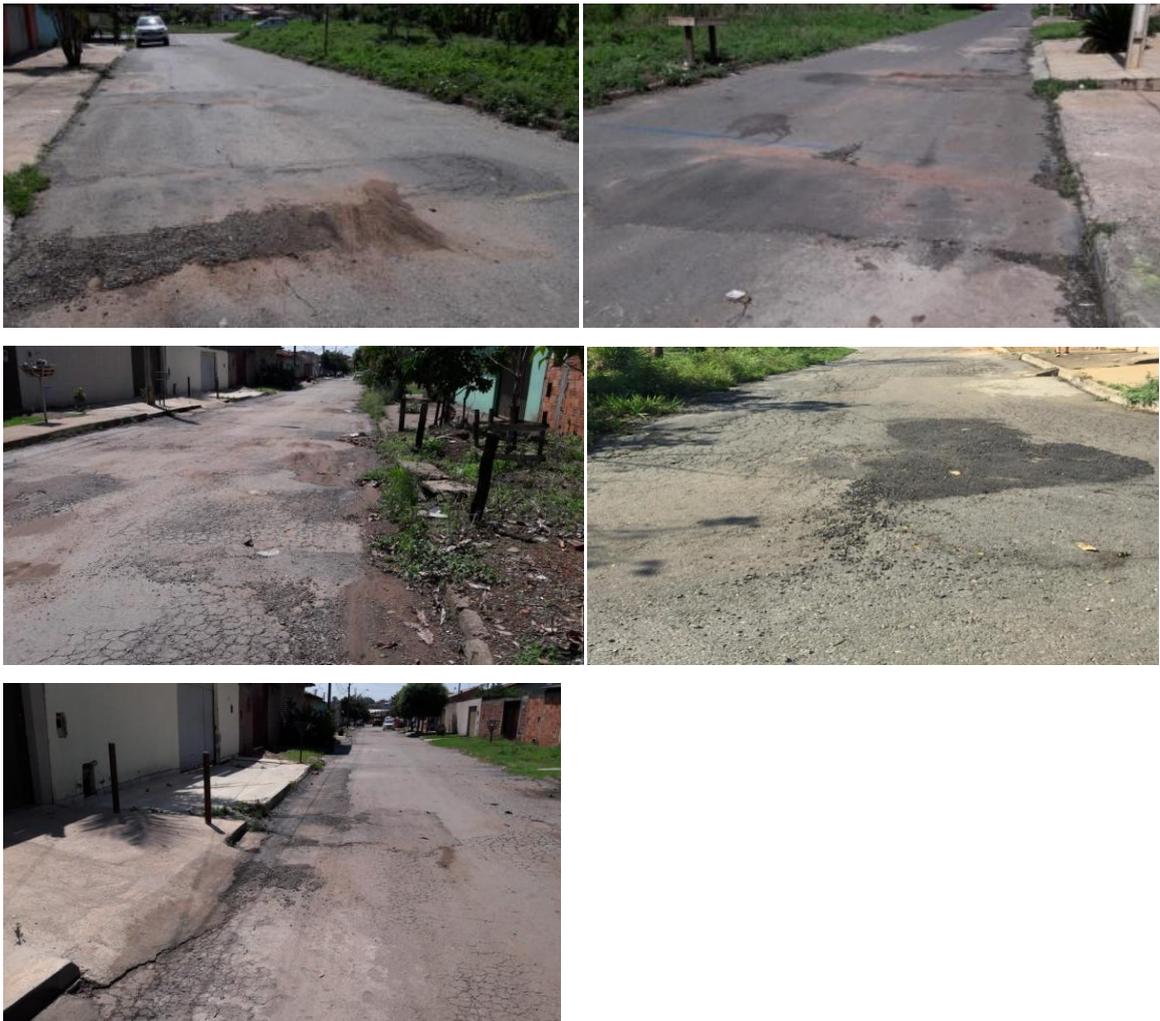
Foi observado que os reparos feitos anteriormente, em sua maioria, ainda estão em

bom estado, no entanto, é notável que bem próximo do reparo encontra-se novas patologias como trincas, rachaduras e os buracos, criados por diversos fatores, incluindo o alto teor de umidade que o solo brejoso da região oferece.

Figura 7. A, B, C, D, E - Situação atual dos buracos reparados em Março.
Fonte: Autoral.

Para que esse cenário mude, a execução dos serviços deve ser realizada com auxílio de maquinário adequado e de forma correta. É imprescindível para a construção de um setor, que as etapas iniciais de sua construção envolvam serviços básicos e de qualidade. Pontualmente referenciando a execução da operação – que consiste em fazer um recorte retangular da área deformada, limpeza do buraco, retirada de todo material inadequado (sujo e úmido), composição dos materiais nas camadas inferiores quando se faz necessário e sua

compactação, aplicação do ligante asfáltico (emulsão asfáltica RR-1C) em toda superfície, disposição da massa asfáltica CBUQ (concreto betuminoso usinado a quente) de acordo com a espessura adequada e por fim uma nova compactação – todos os serviços paliativos devem ser estruturalmente avaliados antecedendo as atividades a fim de corrigir todas as falhas desde o princípio dos projetos de infraestrutura de uma região.

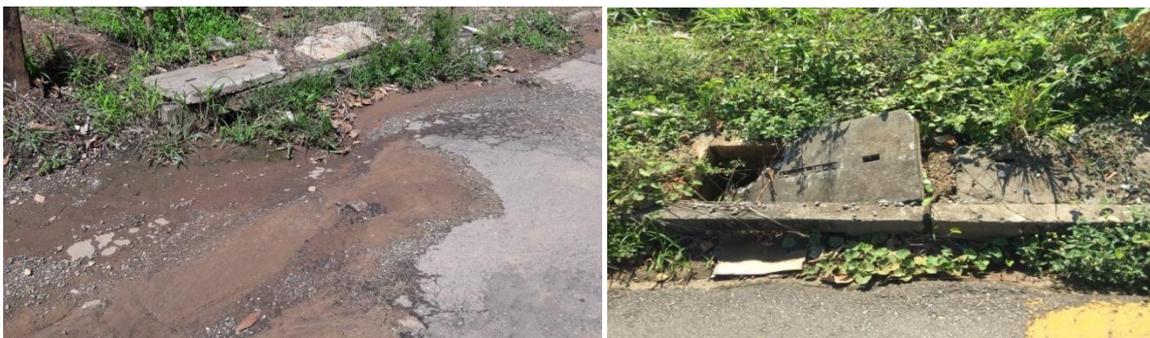
A drenagem na região é escassa, existente alguns bueiros apenas nas avenidas principais e em pontos mais altos do setor e um colchão drenante em pontos mais baixos. De acordo com os moradores, existe o sistema de drenagem pluvial, contudo, é inexistente o sistema de esgoto que favorece o descarte inadequado de águas residuais em locais impróprios contribuindo para as falhas no pavimento.

Figura 8. A, E - Sistema de drenagem.
Fonte: Autoral.

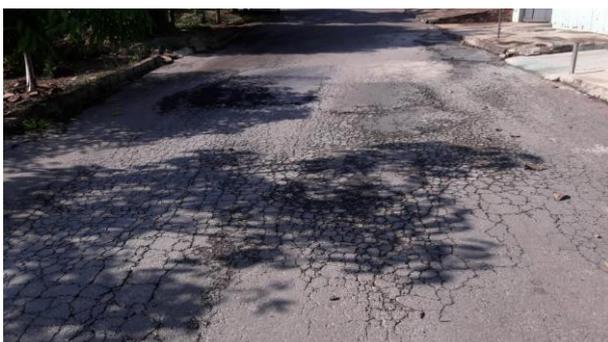
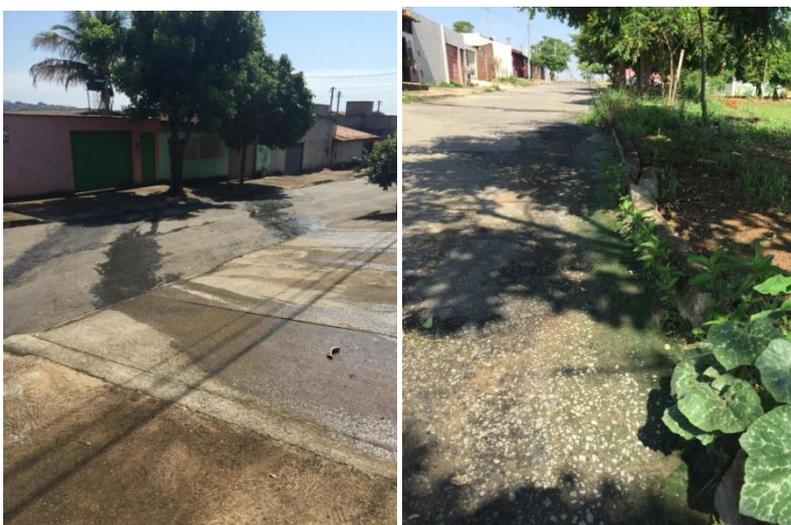
A primeira visita foi durante a realização da operação tapa buraco no setor Serra Azul no dia 5 de março de 2018, onde presenciamos as técnicas usadas por uma equipe. Posteriormente, no dia 12 de outubro de 2018, durante a aplicação do questionário, realizou-se a análise das condições do serviço prestado no mês de Março, como podemos verificar nas figuras VI. Na figura VII foi possível identificar a precariedade do sistema de drenagem assim como na figura VIII foi observado o descarte inapropriado de água doméstico devido a falta de esgoto e e que causam infiltrações no pavimento.

Figura 9. B - Descarte de água doméstica inadequada, A, C - Infiltração no pavimento.
Fonte: Autoral.

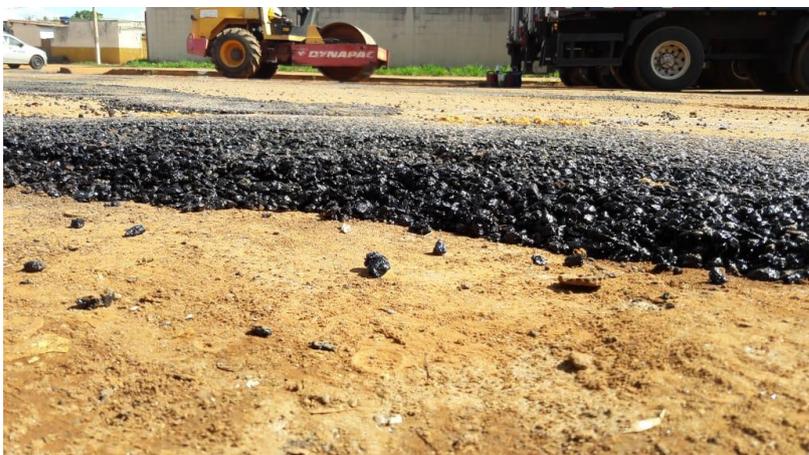
Além da falta de manutenção, as equipes que realizam o serviço da operação tapa buraco não são abastecidas com os maquinários adequados, nem, tampouco, tem orientações corretas para executar o serviço de acordo com a norma. Podemos observar na figura IX, o serviço sendo realizado sem fiscalização de forma que contribui para ocorrer novos buracos.

Figura 10. Camada final da massa asfáltica.
