CENTRO UNIVERSITÁRIO DE GOIÁS –  
UNIGOIÁS PRÓ-REITORIA DE ENSINO  
PRESENCIAL – PROEP  
SUPERVISÃO DA ÁREA DE PESQUISA CIENTÍFICA - SAPC  
CURSO DE ENGENHARIA CIVIL

**ESTUDO DE CASO DE MANIFESTAÇÕES PATOLÓGICAS E FALHAS  
CONSTRUTIVAS EM UNIDADE HABITACIONAL MULTIFAMILIAR EM  
PAREDES DE CONCRETO**

A edificação escolhida para o estudo de caso possui uma área total construída de 13.184,79 m<sup>2</sup>, composta por dois blocos: BLOCO I com 9 pavimentos e 72 unidades, e BLOCO II com 10 pavimentos e 80 unidades, além de uma área comum de 3.836,60 m<sup>2</sup>. Esta unidade habitacional multifamiliar está localizada na Rua 1E, no setor Garavelo Park, no município de Aparecida de Goiânia - GO. A seleção desta edificação permite avaliar as condições estruturais e construtivas em um ambiente real e complexo.

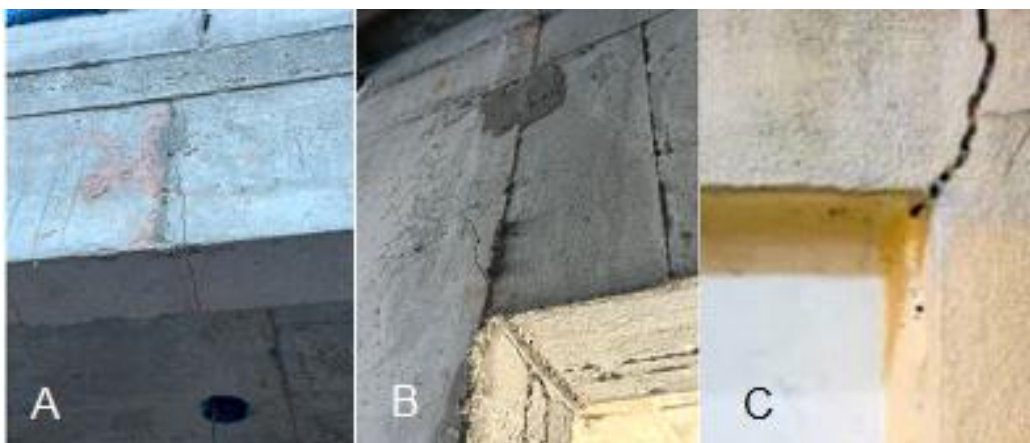
**Figura 2** – Fissuras (A), trincas (B) e rachaduras (C)

Fissuras (A), trincas (B) e rachaduras (C) apresentadas na Figura 2 diferenciam-se principalmente pela profundidade do dano. Fissuras são aberturas superficiais e pequenas, geralmente sem afetar a estrutura; trincas são mais profundas, podendo indicar fragilidade estrutural; enquanto rachaduras são as mais graves, podendo atravessar o material e comprometer a estabilidade da construção. Essas classificações auxiliam no diagnóstico e tratamento dos problemas estruturais.

| <b>Tipo de Patologia</b> | <b>Causa provável</b> | <b>Descrição</b> |
|---|---|---|
| Fissura | Retração plástica | Retração plástica ocorre logo após a concretagem devido à perda rápida de água, resultando em fissuras superficiais (Ferreira, 2020). |
| | Sobrecarga | Excesso de carga (Lopes, 2020). |
| | Movimentação estrutural | Movimentação inesperada/esacerbada da estrutura (Lopes, 2020). |
| | Falha de projeto/execução | Parametrização errada ou problemas de execução (Lopes, 2020). |

Para corrigir fissuras, pode-se utilizar injeções de resinas epóxi ou poliuretano, especialmente em fissuras ativas ou de grande extensão, para selá-las e restaurar a integridade estrutural. Também é essencial implementar sistemas de monitoramento e controle de movimentações estruturais para identificar e mitigar as causas de fissuração, como sobrecargas ou deformações excessivas. Além disso, a melhora das práticas de cura do concreto, especialmente nas fases iniciais, e o uso de aditivos redutores de retração podem minimizar a formação de fissuras plásticas (FIGUEIREDO, 2019).

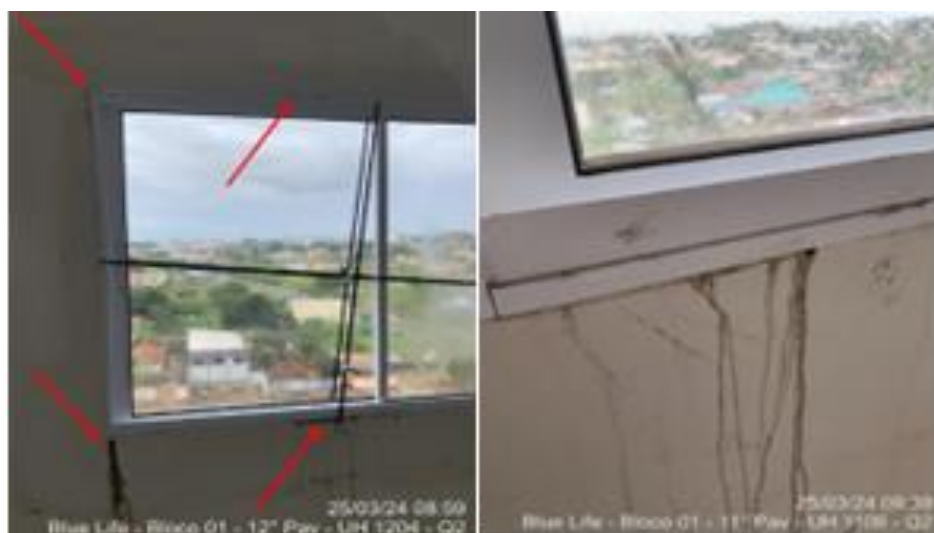
**Figura 3** – Infiltração em esquadrias (a) presentes na extremidade do material; (b) Presente no espaço entre o peitoril e a estrutura

Durante a coleta de dados foram encontradas diversas áreas apresentando infiltração conforme apresentado na Figura 3.

| <b>Tipo de Patologia</b> | <b>Causa provável</b> | <b>Descrição</b> |
|---|---|---|
| Infiltração | Falha de projeto/execução | Parametrização errada ou problemas de execução (Lopes, 2020). |

A infiltração pode ser controlada através da aplicação de sistemas de impermeabilização nas superfícies expostas, especialmente em áreas críticas como lajes, coberturas e fundações, utilizando membranas impermeabilizantes, revestimentos ou argamassas impermeáveis. Também é necessário selar adequadamente juntas construtivas, fissuras e outros pontos de entrada de água com materiais de vedação flexíveis e duráveis, como silicones ou poliuretanos. Além disso, deve-se revisar e melhorar os sistemas de drenagem ao redor da estrutura para garantir que a água seja desviada de áreas vulneráveis, evitando a infiltração (SANTOS, 2017).

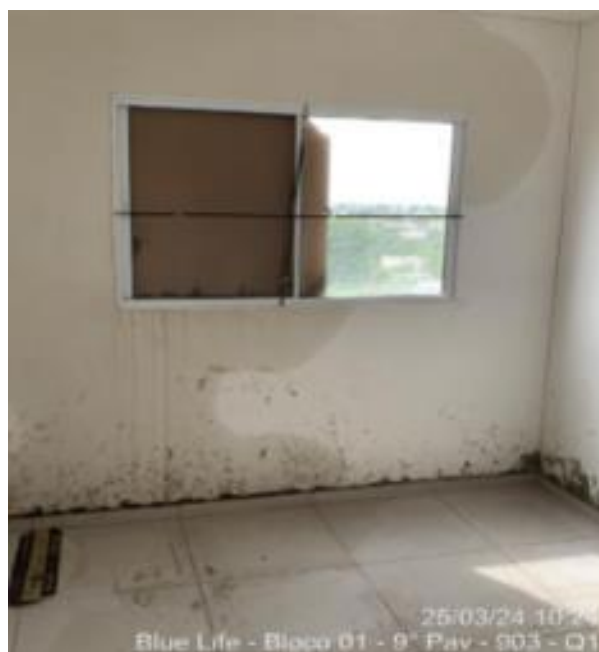
**Figura 4 – Umidade em parede**

Houve também a detecção de paredes completas ou pontos de umidade em quase todos os locais inspecionados, conforme mostra a Figura 4. A umidade é um problema comum que pode causar danos estruturais e comprometer o conforto dos ocupantes, podendo resultar de infiltrações, condensação ou capilaridade, levando ao surgimento de mofo, deterioração de materiais e corrosão de estruturas metálicas.

| <b>Tipo de Patologia</b> | <b>Causa provável</b> | <b>Descrição</b> |
|---|---|---|
| Umidade | Falha de projeto/execução | Parametrização errada ou problemas de execução (Lopes, 2020). |

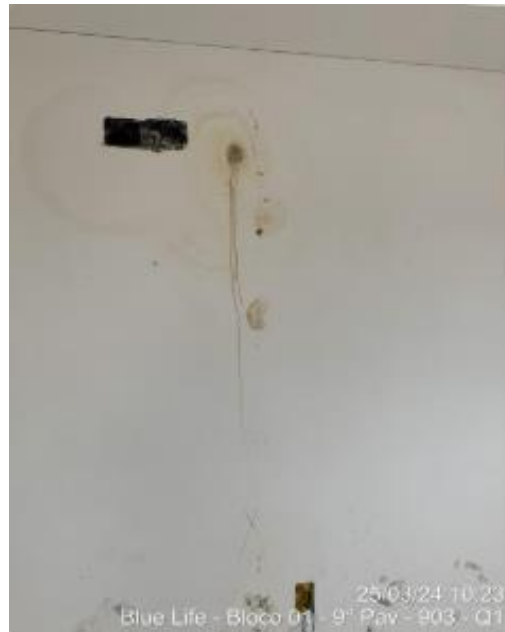
**Figura 5 – Oxidação de armadura**

A oxidação da armadura, conforme apresentado na Figura 5, ocorre quando as barras de aço em estruturas de concreto sofrem corrosão devido à exposição à umidade e ao oxigênio e pode comprometer a aderência do aço ao concreto, reduzindo a resistência estrutural e podendo levar a fissuras e falhas graves na construção.

Segundo Do Nascimento (2015) a corrosão de armaduras pode ser corrigida através da reparação e reforço das armaduras. Inicialmente, é necessário remover as áreas de concreto deteriorado para expor as armaduras corroídas, limpá-las e tratá-las para eliminar a corrosão. Em seguida, deve-se aplicar uma camada de proteção anticorrosiva antes de repor o concreto. Para áreas críticas, é recomendada a aplicação de concreto de alto desempenho ou materiais compósitos que possam reforçar as seções

estruturais danificadas. Além disso, a implementação de sistemas de proteção catódica, utilizando ânodos sacrificiais ou sistemas de corrente impressa, pode minimizar o risco de corrosão futura.

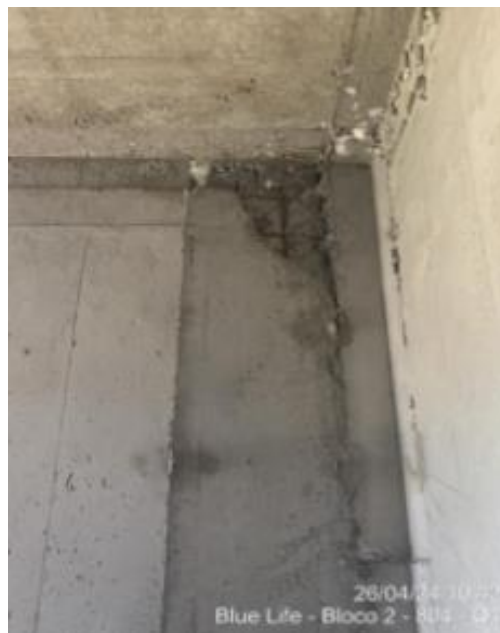
**Figura 6 – Descolamento de concreto**

O descolamento de concreto, Figura 6, ocorre quando a camada superficial se separa da estrutura principal, geralmente devido à corrosão da armadura ou infiltração de água, comprometendo a integridade e acelerando a deterioração.

| <b>Tipo de Patologia</b> | <b>Causa provável</b> | <b>Descrição</b> |
|---|---|---|
| Descolamento de concreto | Corrosão de armaduras | Armaduras apresentam partes corroídas |
| | Falha de projeto/execução | Parametrização errada ou problemas de execução (Real; Da Silva, 2019). |

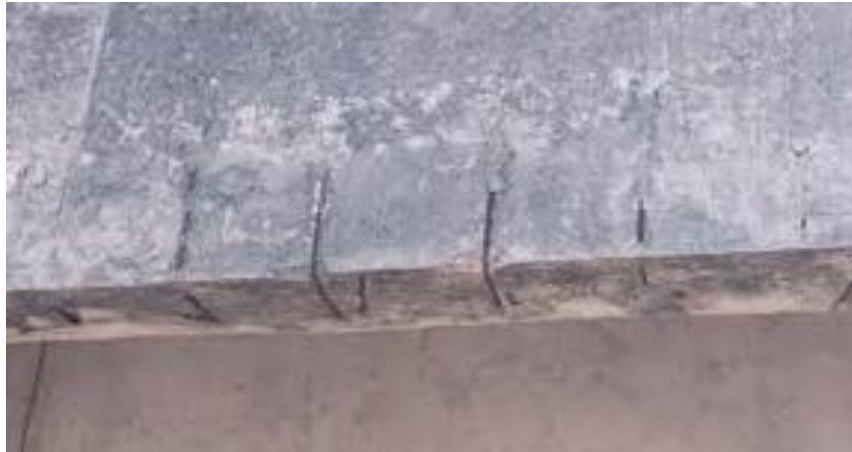
**Figura 7 – Corrosão de armadura**

A corrosão da armadura, Figura 7, ocorre quando o aço no concreto armado enferruja, reduzindo a aderência ao concreto e comprometendo a resistência estrutural.

| <b>Tipo de Patologia</b> | <b>Causa provável</b> | <b>Descrição</b> |
|---|---|---|
| Corrosão de armadura | Carbonatação | Carbonatação ocorre quando o dióxido de carbono (CO <sub>2</sub> ) do ambiente penetra no concreto e reduz o pH, o que diminui a proteção natural das armaduras de aço contra a corrosão (Rigo, 2019). |
| | Cloretação | Os cloretos, presentes em ambientes marinhos ou devido ao uso de materiais contaminados, quebram a camada passivadora que protege o aço, acelerando a corrosão. Esse processo resulta na formação de óxidos de ferro, que se expandem e causam fissuras, descolamento do concreto e, eventualmente, comprometem a integridade estrutural (Rigo, 2019). |

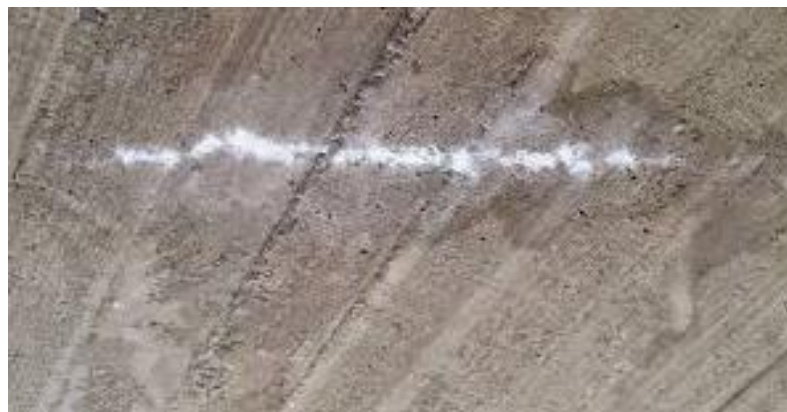
**Figura 8 – Eflorescência**

A eflorescência, Figura 8, é o depósito branco de sais solúveis na superfície de concreto, tijolos ou argamassa, causado pela migração de água que transporta os sais. Embora não comprometa a estrutura diretamente, indica problemas de umidade.

| <b>Tipo de Patologia</b> | <b>Causa provável</b> | <b>Descrição</b> |
|---|---|---|
| Eflorescência | Geralmente causada por umidade excessiva no interior da estrutura, falta de impermeabilização adequada ou o uso de materiais cimentícios com alto teor de sais solúveis | Caracterizada pelo aparecimento de depósitos brancos na superfície do concreto, resultantes da migração de água carregada de sais solúveis para a superfície, onde essa água evapora, deixando os sais acumulados (Santos et al., 2019). |

Segundo De Moraes (2021) a eflorescência pode ser tratada através da limpeza das superfícies afetadas utilizando métodos mecânicos suaves ou produtos químicos apropriados, como soluções de ácidos diluídos. Para prevenir a migração de sais, é essencial implementar medidas que reduzam a presença de umidade na estrutura, como melhorias na impermeabilização e correção de infiltrações. Além disso, deve-se garantir que os materiais utilizados na construção, especialmente agregados e cimentos, sejam de alta qualidade e com baixo teor de sais solúveis, minimizando assim o risco de eflorescência.
