**CENTRO UNIVERSITÁRIO DE GOIÁS UNI-ANHANGUERA  
CURSO DE ENGENHARIA CIVIL**

**PATOLOGIAS NA RODOVIA NÃO PAVIMENTADA, TRECHO DA  
GO.531 NA REGIÃO DE ABADIA DE GOIÁS -GO**

Goiânia  
Novembro/2018

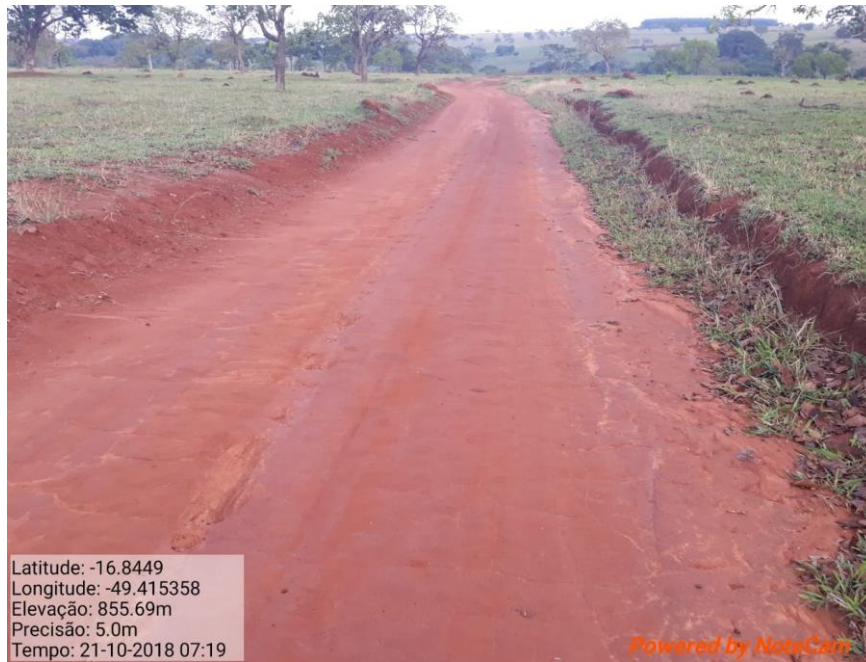
Figura 26. Rebaixamento do Greide.

Em continuidade presenciase o rebaixamento do greide, falta de drenagem superficial.

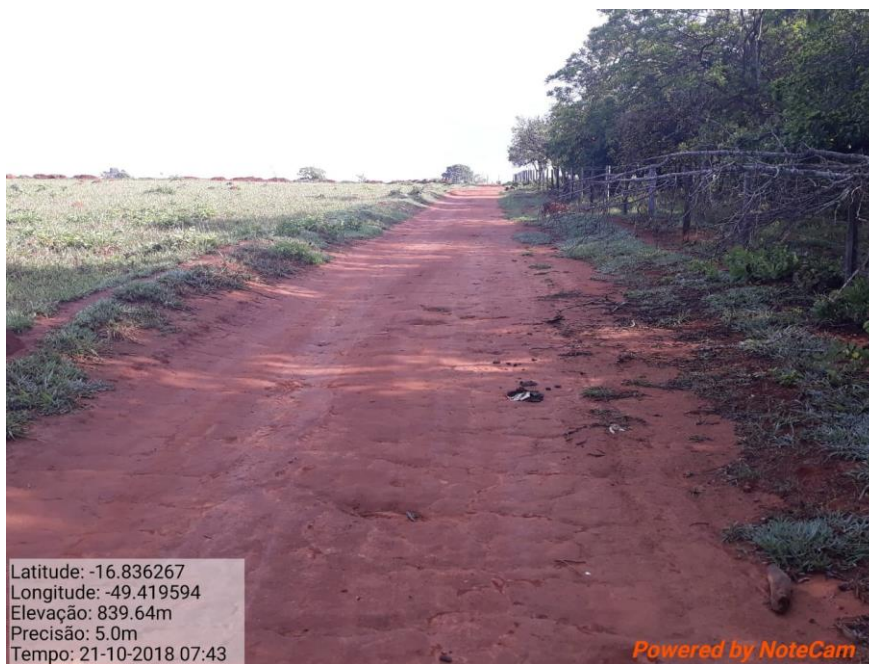
Figura 28. Ondulações.

Observasse na Figura 28 a inexistência da drenagem superficial lateral, contemplese ondulações na seção transversal da pista, e sem abalamento.

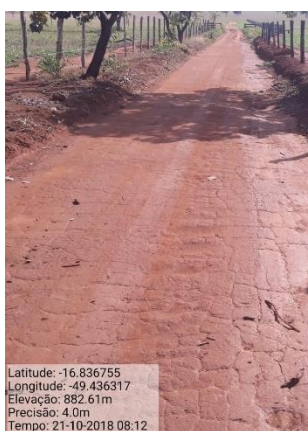
Figura 31. Rebaixamento do greide.

No arremate do relatório fotográfico, constatam o rebaixamento do greide, e concatenam a drenagem superficial inexistente nesta figura 31
