**CENTRO UNIVERSITÁRIO DE GOIÁS Uni-ANHANGUERA
CURSO DE ENGENHARIA CIVIL**

**ANÁLISE DE PATOLOGIAS EM UM VIADUTO SITUADO NA
AVENIDA H - SETOR JARDIM GOIÁS - GOIÂNIA**

GOIÂNIA
Dezembro/2018

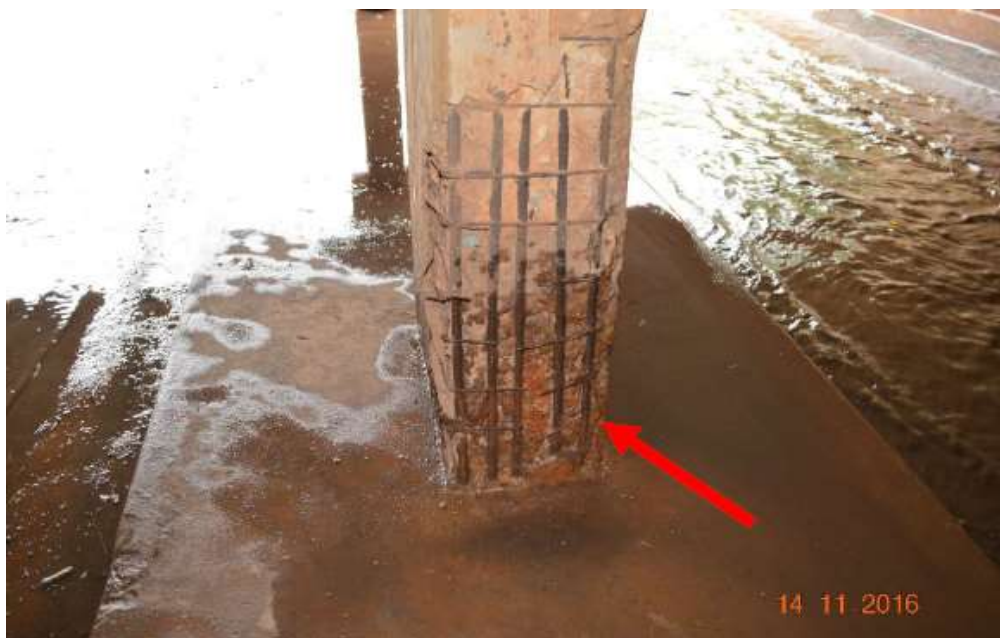
A obra em questão já possui uma longa história de falha na implantação de um sistema eficaz e frequente de manutenção, assim podendo desencadear novas manifestações patológicas ou até agravar as que já existirem, sendo possível inclusive de chegar a colapso e com isto causar acidentes no trânsito, até mesmo com fatalidades. Esse histórico negativo já foi diversas vezes assunto de jornais impressos, televisivos e via internet, principalmente no ano de 2016, quando a atenção populacional e também de profissionais multidisciplinares se voltaram ao nível crítico em que se encontrava o viaduto, não simplesmente com danos no acabamento, mas também com armaduras expostas, corroídas, estribos rompidos (Figura 1), e inúmeros problemas estruturais.

Figura 1 - Pilar central com deslocamento e armaduras expostas com alto grau de corrosão.
Fonte: OLIVEIRA *et al* (2016)

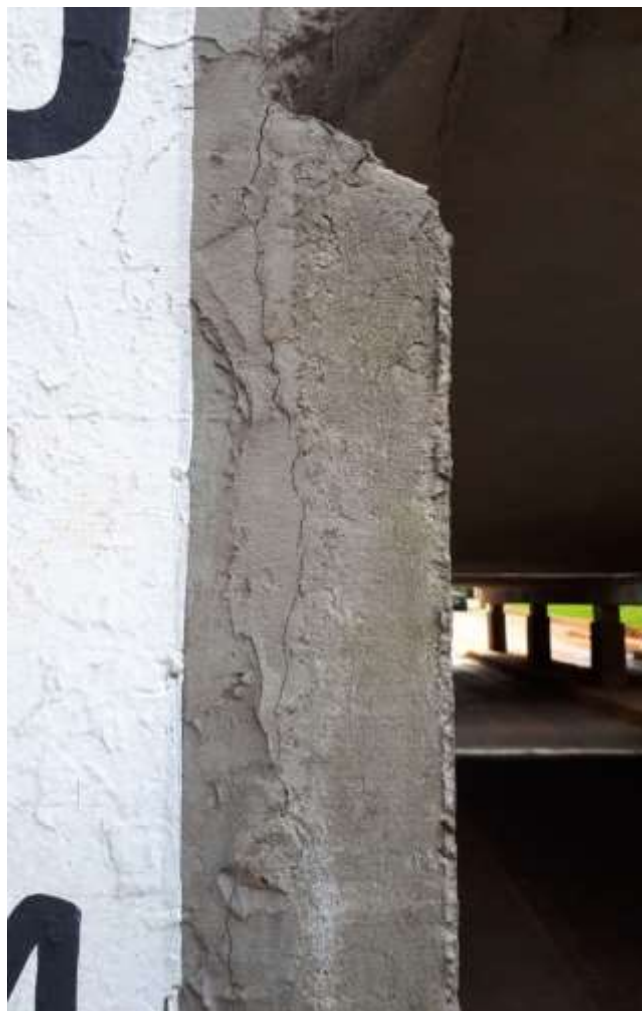
As fissuras encontradas são linhas irregulares em diversas direções, com pequenas aberturas ao centro. Por estarem em locais de canto, seu fator é previamente pela má

distribuição das tensões no interior da estrutura. Segundo Bastos (2017, p.96) "A manifestação de fissuras é indício de que a estrutura perde sua durabilidade e o nível de segurança comprometendo sua utilização tanto na redução de sua vida útil quanto no prejuízo de seu funcionamento e estética."

Figura 4 - Fissura na estrutura.
Fonte: AUTORES (2018)

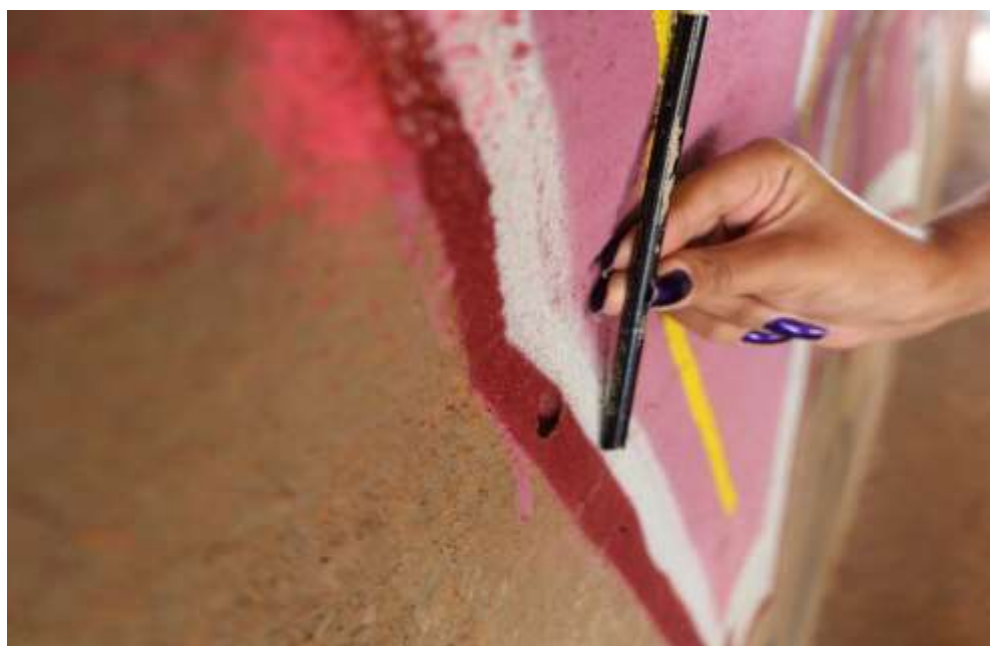
foram encontradas deformações com nitidez nas laterais, localizadas em toda a extensão central das paredes. Devido a essas características, pode-se dizer que a ocorrência é devida as grandes forças laterais, no qual a estrutura não está atendendo a sua necessidade de suporte das mesmas.

O Registro Técnico (2016) existente afirma ainda que “As estruturas de contenção e os pilares centrais apresentam comportamento mecânico plástico”. Na Figura 5 o abaulamento nas laterais é demonstrado, enfatizando que ao se utilizar um objeto retilíneo como base para a análise do prumo, a convexidade encontrada é grande.

Figura 5 – Parede com característica côncava.
Fonte: AUTORES (2018)

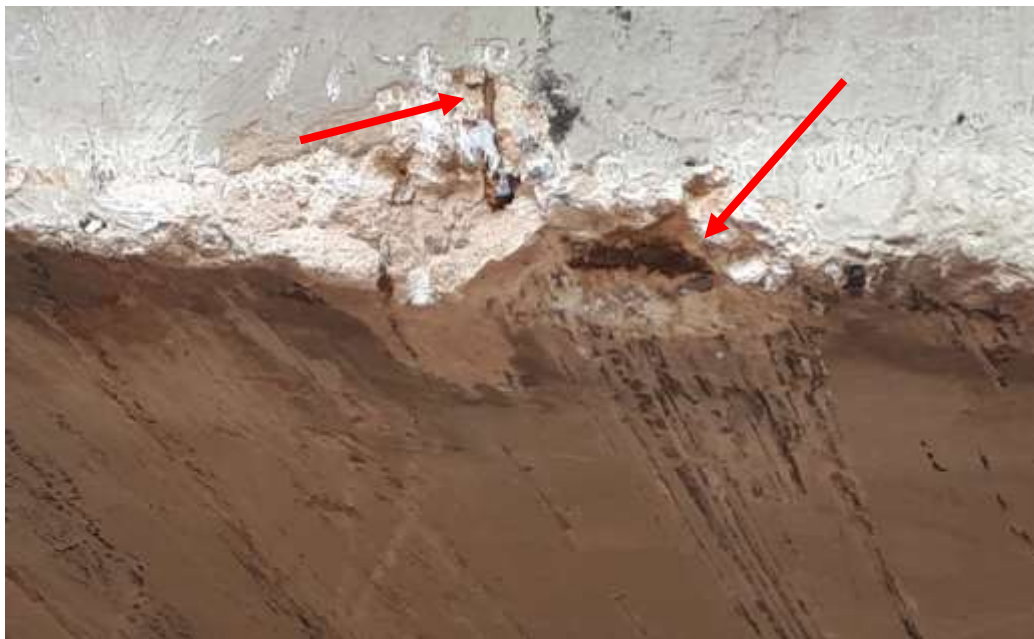
Por se tratar de uma região com a presença frequente de veículos, existe uma elevada concentração de dióxido de carbono (CO₂), o que danifica o concreto e principalmente o aço da estrutura nos pontos em que estão em exposição. Essa corrosão existente gera bastante perigo a estrutura, tendo em vista que o aço é um dos itens essenciais para suportar a estrutura, juntamente com o concreto, e quando danificadas consequentemente a construção apresenta instabilidade estrutural.

Todos esses danos ocorreram também devido aos materiais do viaduto já serem antigos, apresentar baixa resistência devido ao longo tempo em uso. Mas outro fator importante, e notável a olho nu, nos locais em que as armaduras estão expostas, é o cobrimento insuficiente do aço, desfavorecendo a proteção e a integridade do interior da estrutura.

Figura 6 - Corrosão de armaduras na parte inferior do tabuleiro.
Fonte: AUTORES (2018)

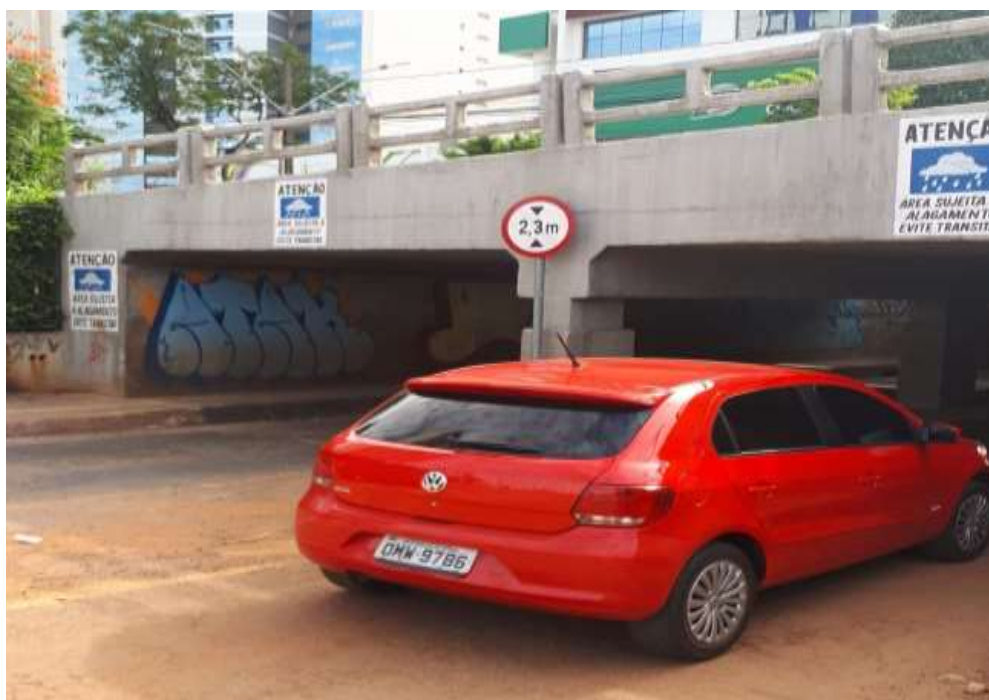
O viaduto apresenta altura permitida para passagem de veículos na parte inferior de 2,30m, como demonstra a figura 7, porém esse limite nem sempre é respeitado pelos motoristas, e assim causando desgaste devido ao atrito do veículo com a parte inferior do tabuleiro.

Figura 7 – Vista das placas sinalizadoras no viaduto.
Fonte: AUTORES (2018)

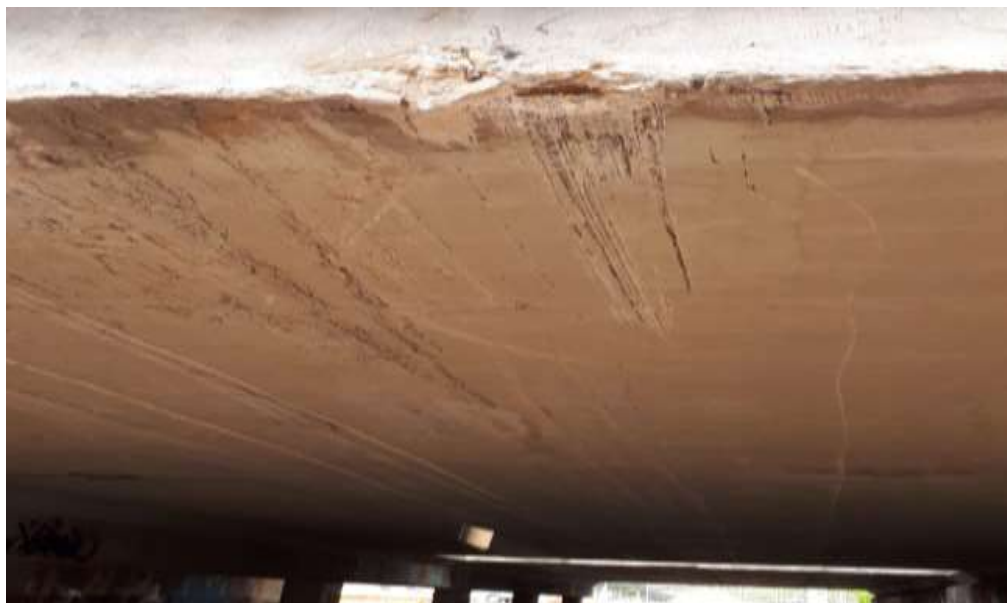
As deteriorações encontradas possuem graus variados. Em pontos da parte inferior do tabuleiro foram detectados desgaste apenas superficial, apresentando danificações rasas, e em outros pontos atrição profunda, com a perda da cobertura em concreto até a exposição do aço. Em ambos casos, a ocorrência é devida a ação de agentes polidores, como a passagem de veículos com altura igual ou superior à permitida no local.

Figura 8 – Desgaste superficial e profundo na parte inferior do tabuleiro.
Fonte: AUTORES (2018)

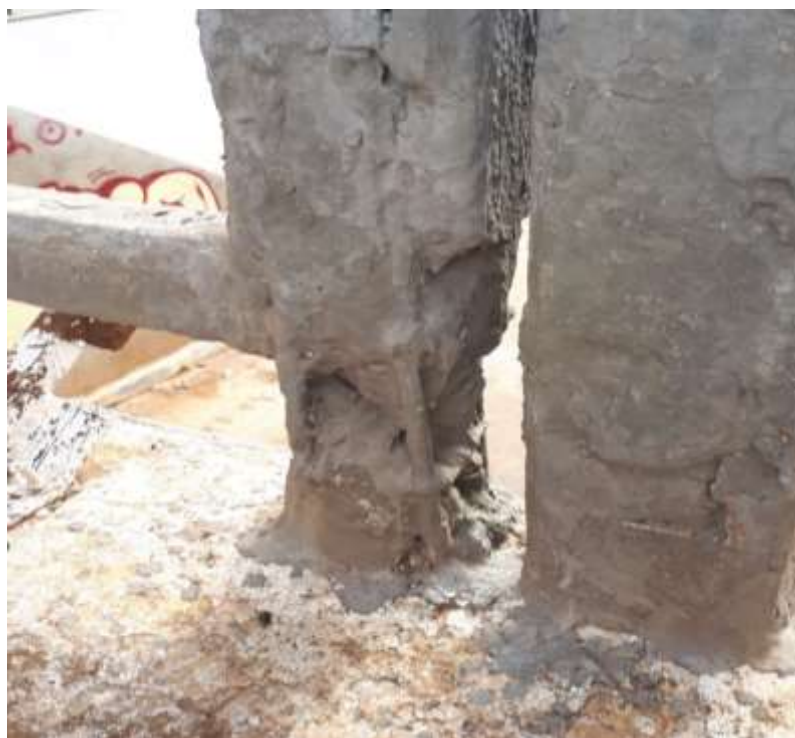
Foi possível encontrar degradação extremamente profunda no guarda-corpos, situado na parte superior, na avenida Deputado Jamel Cecílio. Consegue-se visualizar nitidamente o aço da estrutura, até mesmo os agregados contidos no concreto. Presumivelmente, com as manutenções insuficientes foi aplicado uma camada protetora do aço, o que não o torna totalmente estável no quesito estrutural, e nem favorece a estética.

Figura 9 - Deterioração no guarda-corpo.
Fonte: AUTORES (2018)

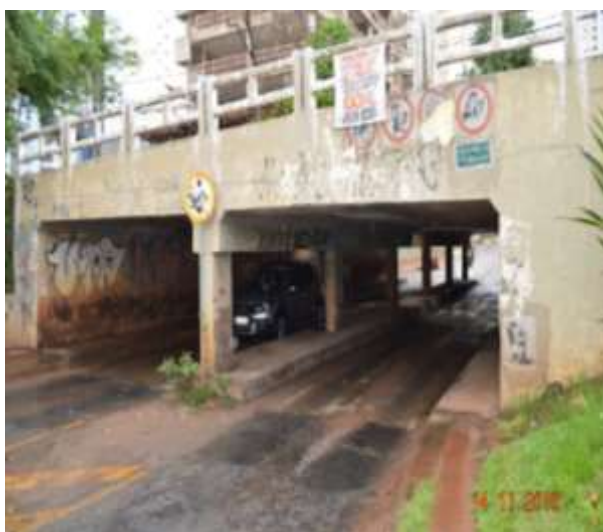
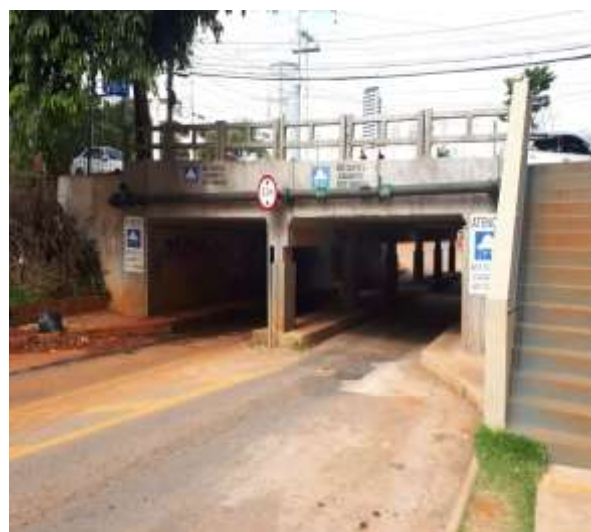
A diferença nas características da estética da estrutura foi evidente, dando um aspecto mais moderno, eliminando a exterioridade de obra construída na década de 80. Acrescentou-se ainda uma tubulação na fachada, proveniente da ampliação do sistema de drenagem pluvial. Apesar da melhoria na imagem do viaduto, essas mudanças não são suficientes para dar suporte estrutural e reversão correta aos problemas existentes em seu interior.

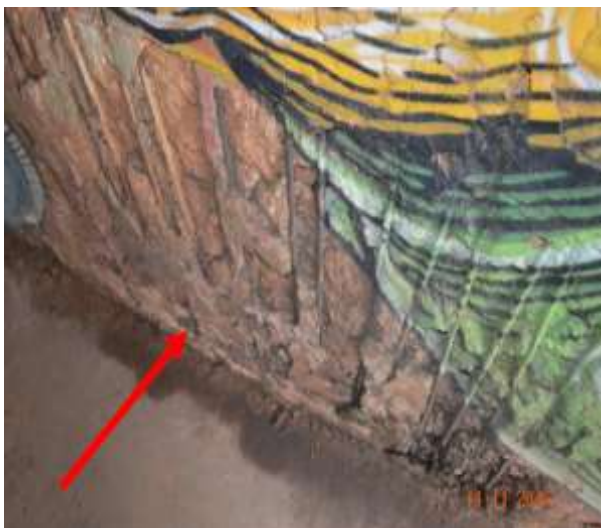
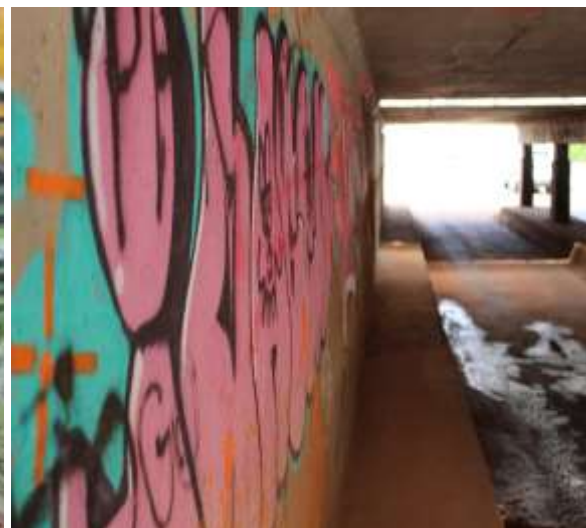
Na manutenção realizada no ano de 2017 os responsáveis da SEINFRA afirmaram que foram feitas as etapas de raspagem e escovação da ferragem, aplicação de malha de aço e a cobertura de concreto nas paredes laterais e superior. Por não terem sido feitos teste mais aprofundados não foi possível constatar a real intervenção que foi feita na parte lateral, porém no tabuleiro é possível perceber que não houve reforço com malha de aço, pressupondo-se assim que nas laterais a ocorrência foi a mesma, inclusive devido ao abaulamento encontrado.
