**CENTRO UNIVERSITÁRIO DE GOIÁS Uni- ANHANGUERA
CURSO DE ENGENHARIA CIVIL**

**NÍVEL DE DEGRADAÇÃO DAS MARQUISES EM UM TRECHO DE
CAMPINAS**

Trabalho de Conclusão de Curso apresentado ao Centro Universitário de Goiás - Uni-ANHANGUERA, sob orientação da Professora Mestre Raquel Franco Bueno, como requisito parcial para obtenção do título de bacharelado em Engenharia Civil.

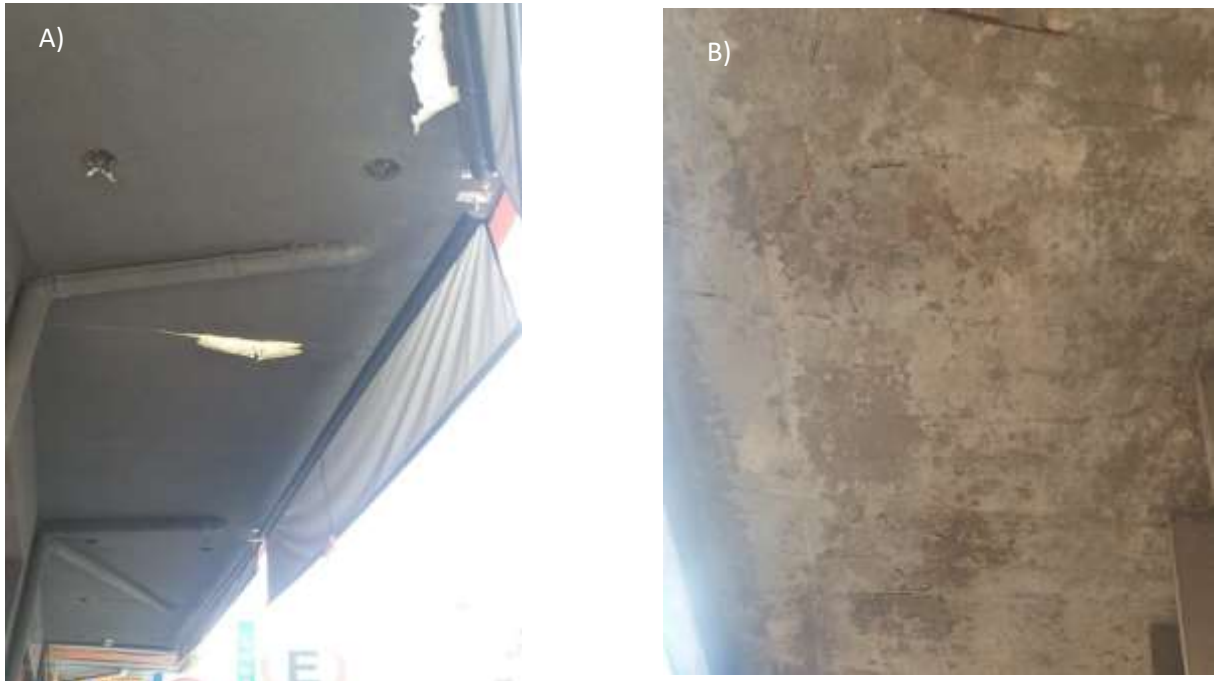
Figura 7: A. Marquises apresentam descolamento da pintura; B. Marquises apresentam eflorescência

Algumas marquises apresentaram deslocamento da pintura, conforme apresentado na figura 7 A, que ocorrem por falta de limpeza da superfície de forma adequada antes da aplicação da tinta, deve-se considerar também o armazenamento do material antes da aplicação e a ação da água no decorrer do tempo.

São manchas esbranquiçadas que surgem na superfície pintada. Esse problema acontece quando a tinta é aplicada sobre o reboco úmido, conforme identificado na figura 7 B.

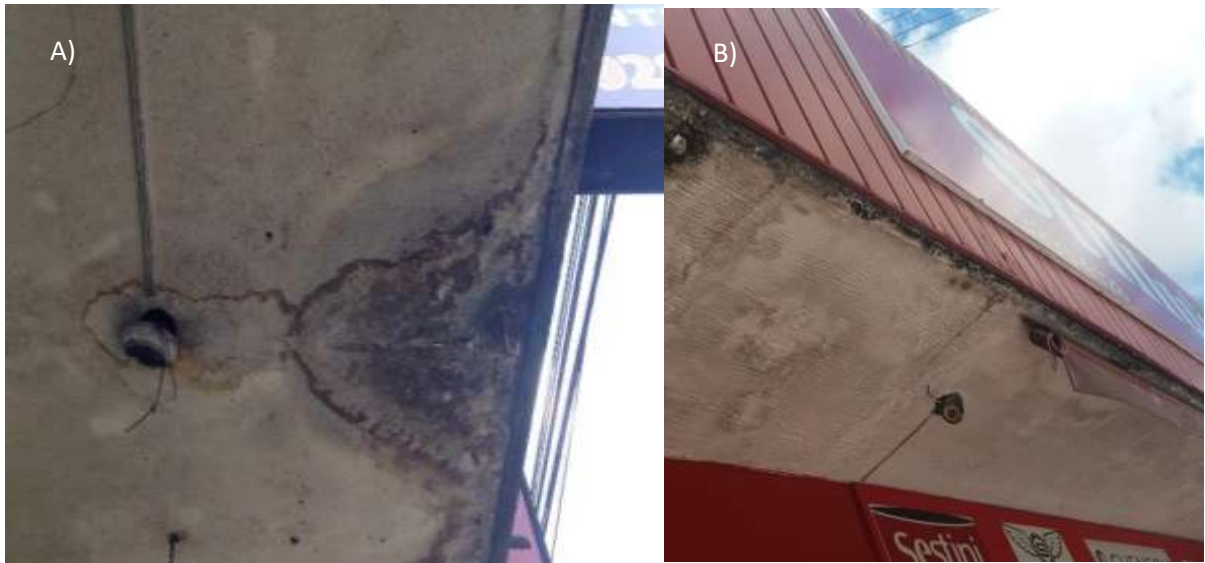
Figura 8: A. Marquises apresentam bolor; B. marquises apresentam manchas por umidade

Ao analisar o quadro de classificação do nível de degradação das marquises, identificou-se que as patologias com maior incidência é o bolor, que é ocasionada pela ação da água e que está presente em todas as ruas analisadas. Sendo considerada uma patologia de gravidade baixa, na fase atual em que se encontra não apresentam riscos de acidentes, mas facilitam o surgimento de novas patologias com gravidades mais altas. Tendo então a necessidade da realização de manutenções corretivas para tratar dessas patologias.

Algumas marquises apresentam manchas causadas por umidade em suas partes inferiores, como mostra a figura 8 B, essa patologia como o bolor se mostra presente em todas as ruas do trecho analisado tendo em vista que é também uma patologia ocasionada pela ação da água e intemperes climáticos. Essas manchas por umidade são patologias consideradas de gravidade leve, por apresentarem apenas ações na parte estética da estrutura.

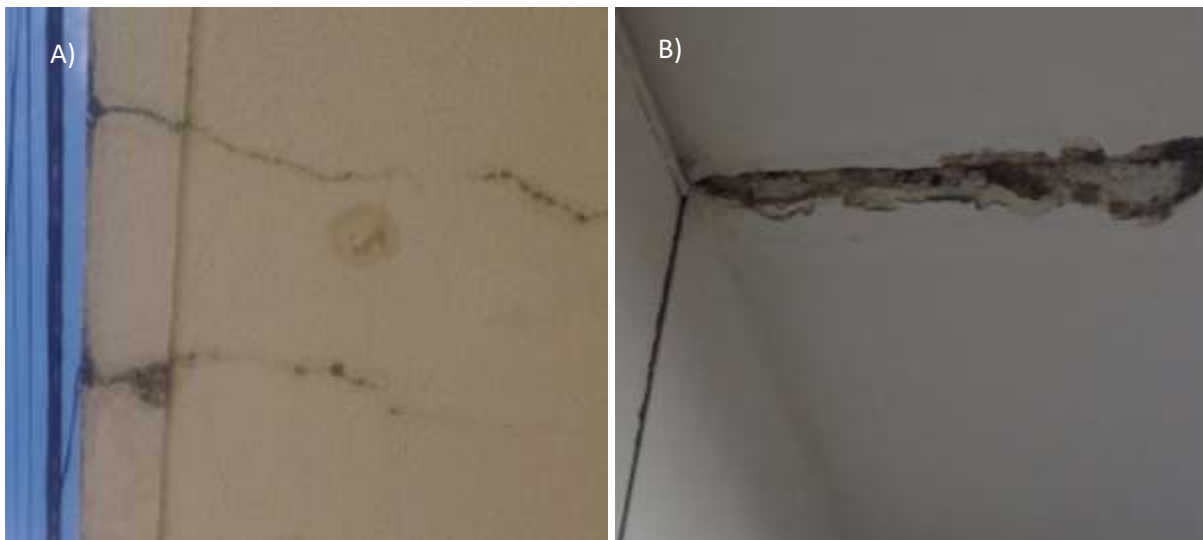
Figura 9: A. Marquises apresentam fissura; B. marquises apresentam trincas.

As fissuras nas marquises têm como origem principal a variação do teor de umidade por causas externas, já que essas estruturas são partes constituintes das fachadas dos imóveis, logo ficam mais expostas as intempéries do clima. Conforme apresentado na figura 9 A ao longo do trecho analisado identificou-se algumas marquises com a presença de fissuras, que é uma patologia média que podem gerar acidentes de categoria média, essas fissuras também podem estar relacionadas devido a presença de sobrecarga.

Durante a inspeção visual, foram encontradas algumas marquises com patologias do tipo trinca, como mostra a figura 9 B, que é uma patologia de gravidade média e que indica falhas e problemas estruturais. E geralmente estão relacionadas a presença de sobre carga, em que na maioria casos nem estão em projeto, por serem colocadas pelos próprios proprietários desses imóveis, como por exemplo estruturas de fachadas para propagandas comerciais ou componentes de aparelhos de refrigeração.

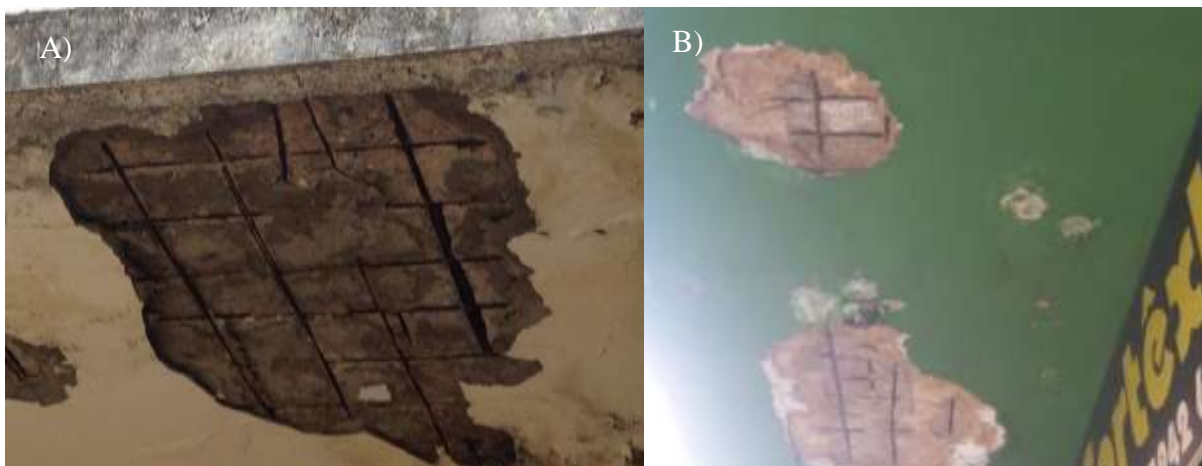
Figura 10: A. Marquises apresentam armadura exposta; B. Marquises que apresentam descolamento do revestimento argamassado.

Algumas marquises apresentaram descolamento do revestimento argamassado removendo totalmente o chapisco e reboco e deixando a superfície do concreto completamente limpa e expondo as armaduras conforme apresentado na figura 10 B. Esse tipo de patologia é classificado como gravidade alta e oferecer riscos de graves acidentes por possibilitar a ocorrência de corrosão das armaduras, comprometendo totalmente a integridade desses elementos estruturais.

Como observado uma das patologias mais perigosas das analisadas é a armadura exposta, durante o nosso levantamento fotográfico e visual, encontramos várias marquises com a presente patologia, identificou-se que algumas marquises que apresentam armadura exposta estão em estágio avançado, com visível diminuição na seção transversal do aço, conforme mostra a figura 10 A. Essa patologia é considerada uma patologia de gravidade alta, e que pode levar ao colapso dessas estruturas e causar acidentes graves. Necessitando de avaliação de um profissional qualificado, para realizar a devida manutenção corretiva, com devida urgência.
