**CENTRO UNIVERSITÁRIO DE GOIÁS Uni- ANHANGUERA
CURSO DE ENGENHARIA CIVIL**

**NÍVEL DE DEGRADAÇÃO DAS MARQUISES EM UM TRECHO DE
CAMPINAS**

**GOIÂNIA
Maio/2019**

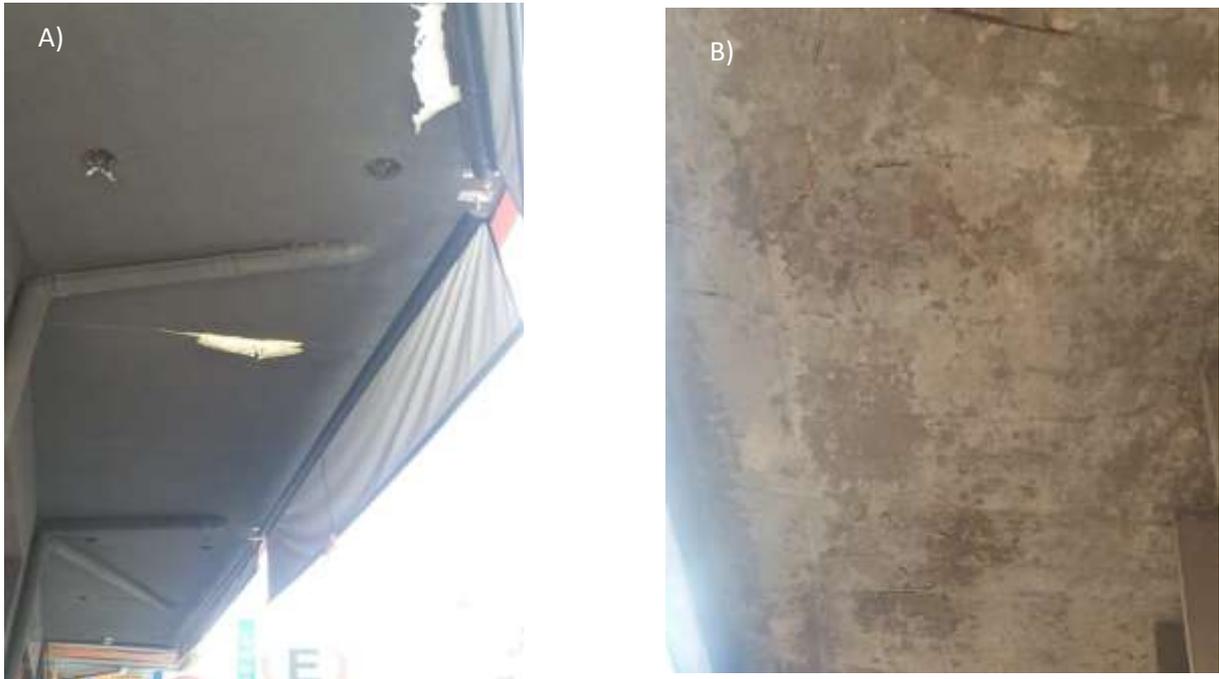
Figura 7: A. Marquises apresentam descolamento da pintura; B. Marquises apresentam eflorescência

Algumas marquises apresentaram deslocamento da pintura, conforme apresentado na figura 7 A, que ocorrem por falta de limpeza da superfície de forma adequada antes da aplicação da tinta, deve-se considerar também o armazenamento do material antes da aplicação e a ação da água no decorrer do tempo.

São manchas esbranquiçadas que surgem na superfície pintada. Esse problema acontece quando a tinta é aplicada sobre o reboco úmido, conforme identificado na figura 7 B.

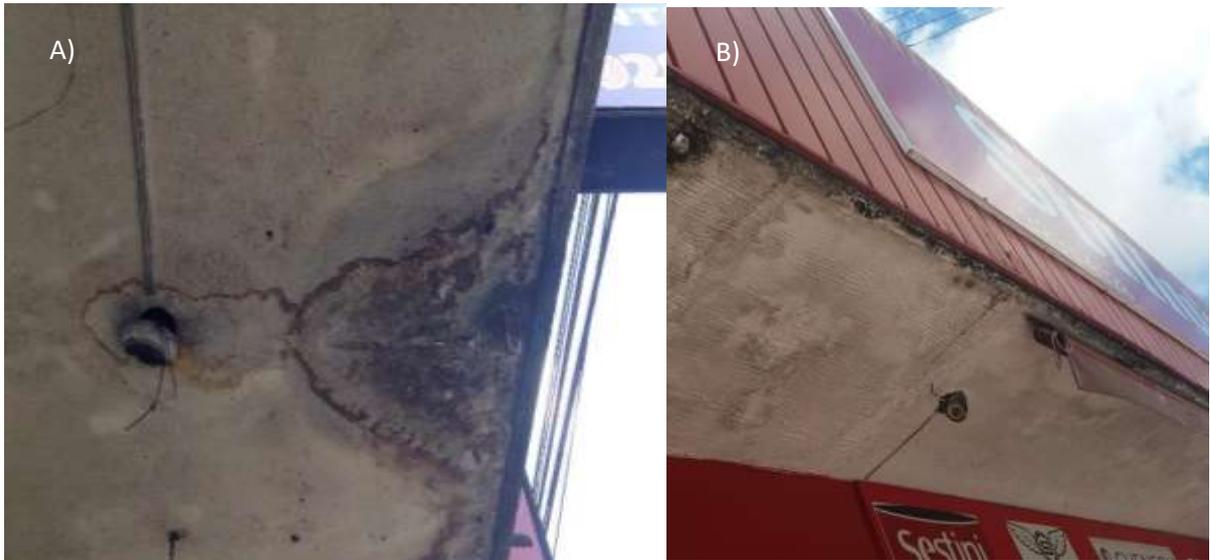
Figura 8: A. Marquises apresentam bolor; B. marquises apresentam manchas por umidade

Ao analisar o quadro de classificação do nível de degradação das marquises, identificou-se que as patologias com maior incidência é o bolor, que é ocasionada pela ação da água e que está presente em todas as ruas analisadas. Sendo considerada uma patologia de gravidade baixa, na fase atual em que se encontra não apresentam riscos de acidentes, mas facilitam o surgimento de novas patologias com gravidades mais altas. Tendo então a necessidade da realização de manutenções corretivas para tratar dessas patologias.

Algumas marquises apresentam manchas causadas por umidade em suas partes inferiores, como mostra a figura 8 B, essa patologia como o bolor se mostra presente em todas as ruas do trecho analisado tendo em vista que é também uma patologia ocasionada pela ação da água e intemperes climáticos. Essas manchas por umidade são patologias consideradas de gravidade leve, por apresentarem apenas ações na parte estética da estrutura.

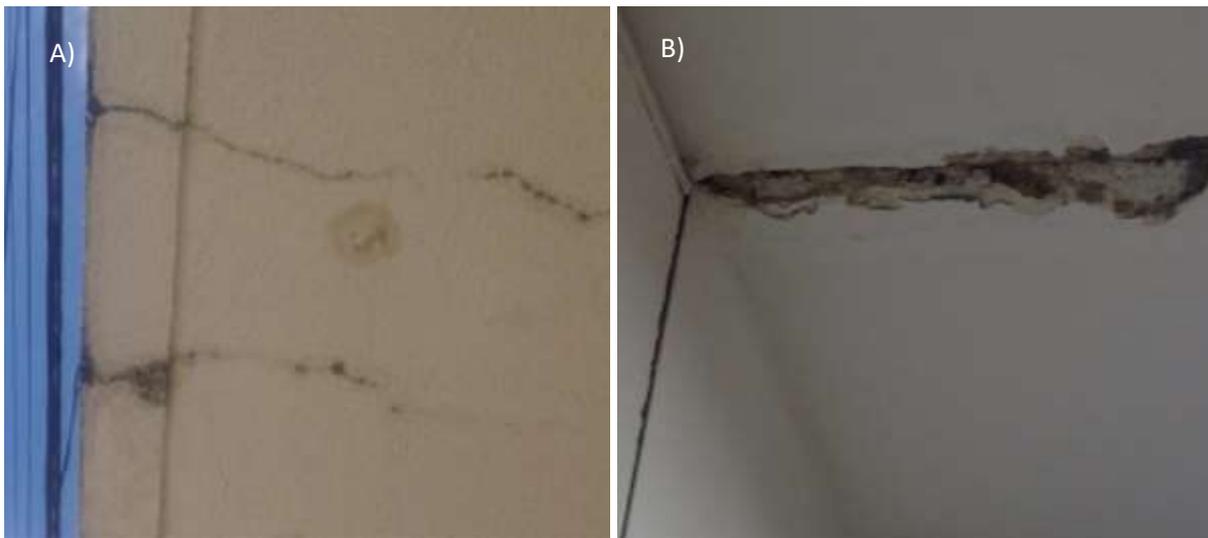
Figura 9: A. Marquises apresentam fissura; B. marquises apresentam trincas.

As fissuras nas marquises têm como origem principal a variação do teor de umidade por causas externas, já que essas estruturas são partes constituintes das fachadas dos imóveis, logo ficam mais expostas as intempéries do clima. Conforme apresentado na figura 9 A ao longo do trecho analisado identificou-se algumas marquises com a presença de fissuras, que é uma patologia média que podem gerar acidentes de categoria média, essas fissuras também podem estar relacionadas devido a presença de sobrecarga.

Durante a inspeção visual, foram encontradas algumas marquises com patologias do tipo trinca, como mostra a figura 9 B, que é uma patologia de gravidade média e que indica falhas e problemas estruturais. E geralmente estão relacionadas a presença de sobre carga, em que na maioria casos nem estão em projeto, por serem colocadas pelos próprios proprietários desses imóveis, como por exemplo estruturas de fachadas para propagandas comerciais ou componentes de aparelhos de refrigeração.

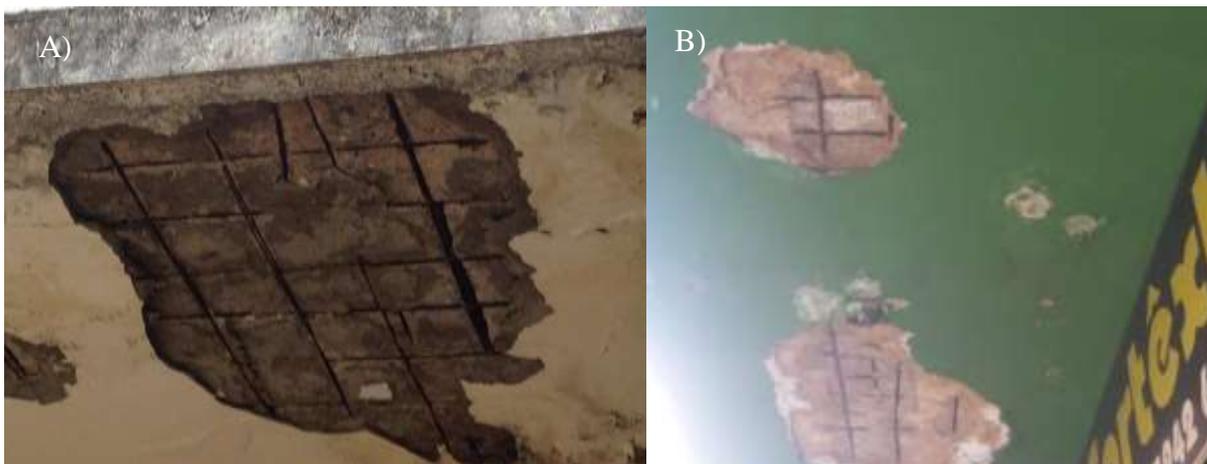
Figura 10: A. Marquises apresentam armadura exposta; B. Marquises que apresentam descolamento do revestimento argamassado.

Algumas marquises apresentaram descolamento do revestimento argamassado removendo totalmente o chapisco e reboco e deixando a superfície do concreto completamente limpa e expondo as armaduras conforme apresentado na figura 10 B. Esse tipo de patologia é classificado como gravidade alta e oferecer riscos de graves acidentes por possibilitar a ocorrência de corrosão das armaduras, comprometendo totalmente a integridade desses elementos estruturais.

Como observado uma das patologias mais perigosas das analisadas é a armadura exposta, durante o nosso levantamento fotográfico e visual, encontramos várias marquises com a presente patologia, identificou-se que algumas marquises que apresentam armadura exposta estão em estágio avançado, com visível diminuição na seção transversal do aço, conforme mostra a figura 10 A. Essa patologia é considerada uma patologia de gravidade alta, e que pode levar ao colapso dessas estruturas e causar acidentes graves. Necessitando de avaliação de um profissional qualificado, para realizar a devida manutenção corretiva, com devida urgência.
