**CENTRO UNIVERSITÁRIO DE GOIÁS**  
**Uni-ANHAGUERA CURSO ENGENHARIA CIVIL**

**CONDIÇÕES DAS RUAS PAVIMENTADAS E NÃO PAVIMENTADAS  
DO SETOR PONTAL SUL – APARECIDA DE GOIÂNIA–GO**

Trabalho de Conclusão de Curso apresentado ao Centro Universitário de Goiás – Uni-ANHANGUERA, sob orientação da Professora Especialista Helena Bernardes Cortez, como requisito parcial para a obtenção do título de bacharelado em Engenharia Civil.

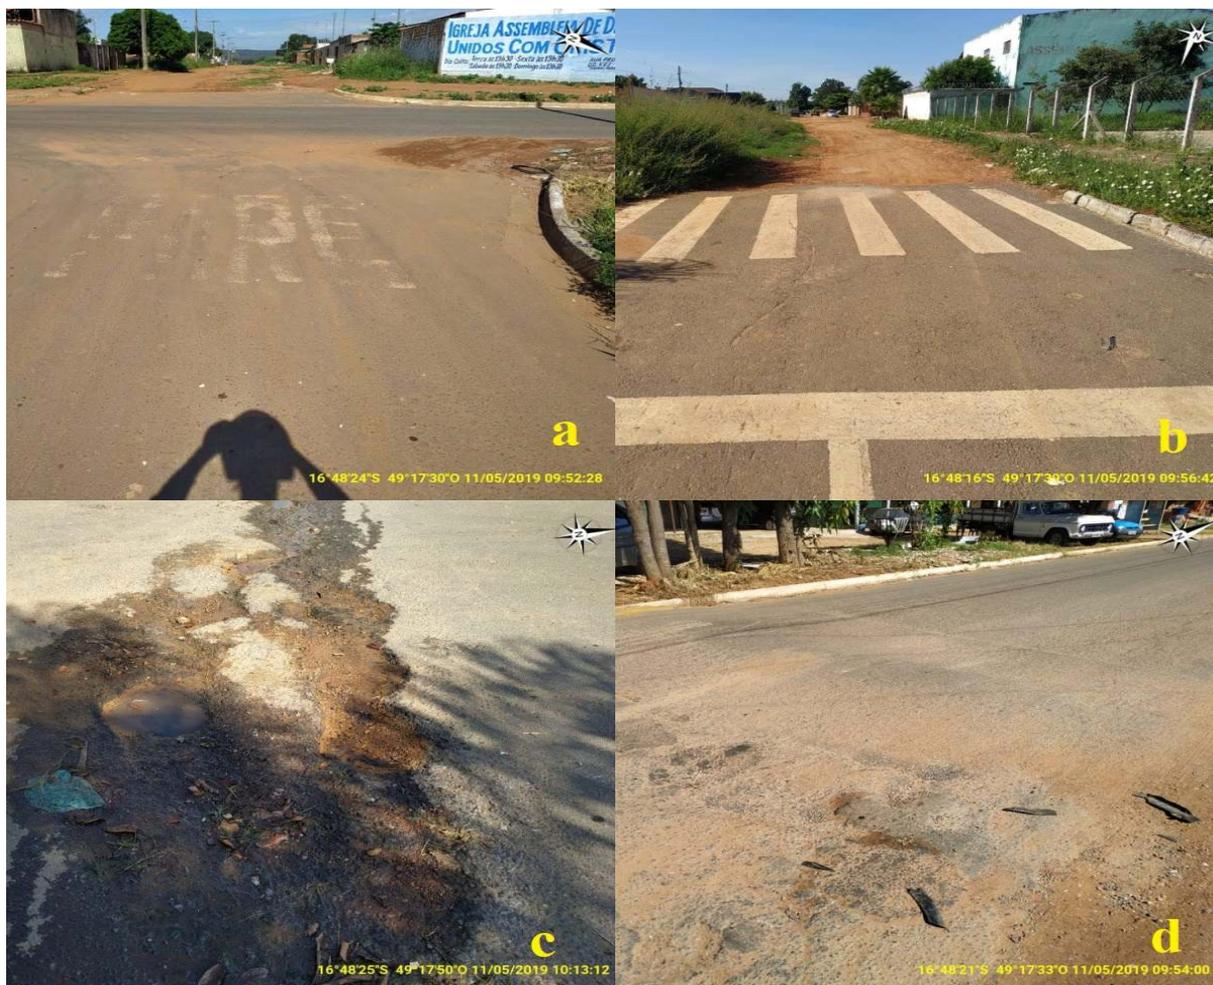
Figura 2. (a) - Falta de Sinalização, (b) - Falta de Duplicação, (c) - Buracos, (d) - Desgastes da massa asfáltica.

Diante da situação encontrada nas vias pavimentadas verificou-se que existem vários problemas como falta de sinalização nas vias, que prejudicam e podem causar acidentes, placas de sinalização (pare, velocidade e faixa de pedestre) o que dificulta tanto para motoristas, quanto para pedestres e moradores da região.

Um problema que atinge parte do setor estudado é a falta de duplicação de uma das principais pistas de rolamento. Identificou-se que a via do setor possui estrutura para que possa ser duplicada, as residências possuem a medição nas calçadas para que a prefeitura execute as obras de forma correta.

No setor é comum identificar ruas com desgaste e problemas como ondulação, trincas, rachaduras, remendos, afundamento do solo, buracos, problemas que são gerados por conta do grande fluxo na região, chuvas e falta de manutenção preventiva, outro problema crônico é o bico de espagador, causado pela falta de ligante asfáltico provocando uma deficiência de cobertura e envolvimento dos agregados e seus consequentes desprendimentos pela ação do tráfego, também ocasionado por falta da calibração dos bicos.

Sendo avaliado o setor estudado, uma solução eficaz será a remoção de toda a malha asfáltica (onde possui os problemas) e aplicar uma nova, duplicar nas vias para diminuir os tráfego direcionando para duas pistas de rolamentos. Assim os prejuízos, problemas e transtornos serão menores, proporcionando um melhor fluxo de trânsito no setor.

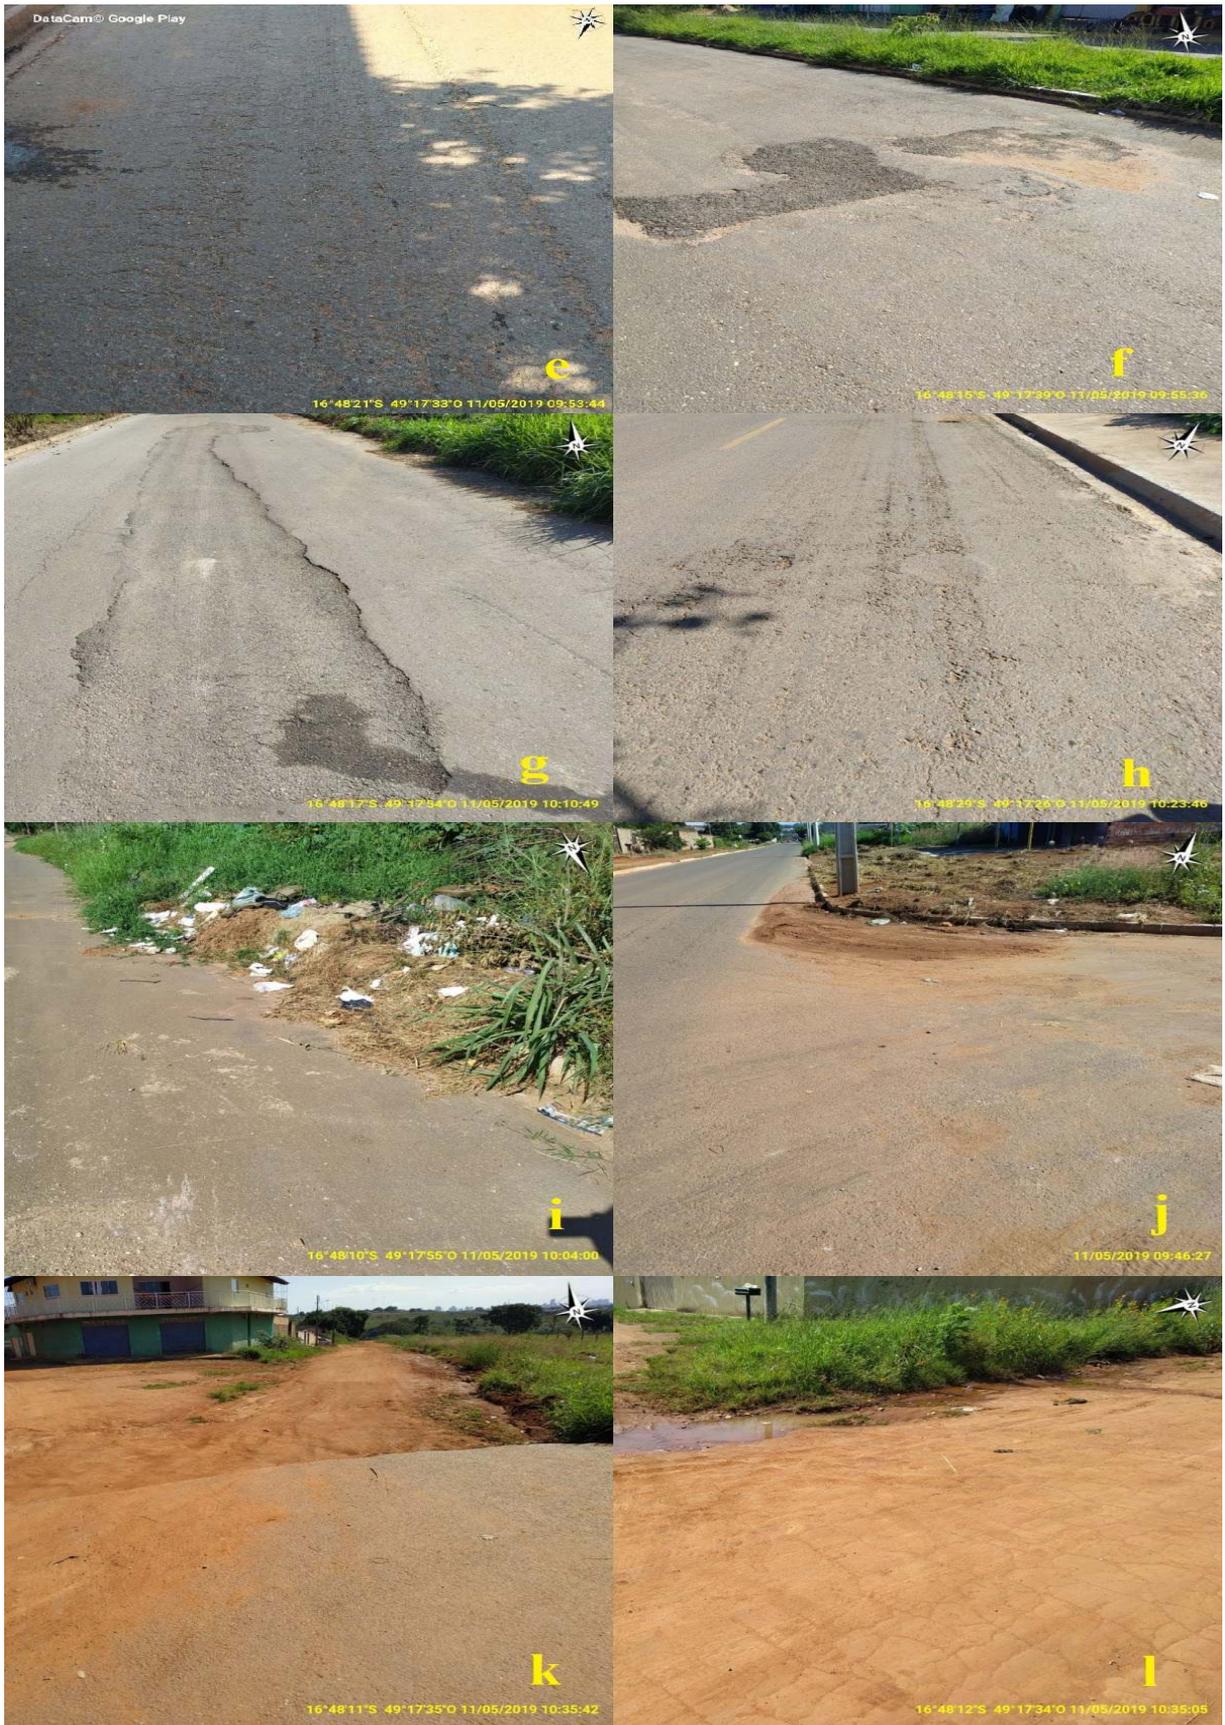
Figura 3. (e) - Trincas e Rachaduras, (f) - Remendos, (g) - Afundamento, (h) - Bico de Espagador, (i) - Acumulo de Lixo, (j) - Acumulo de Terra, (k) - Falta de Pavimentação, (l) - Acumulo de Água.

O lixo tem sido um dos problemas identificados no setor, onde a falta de cuidado pelos próprios moradores e parte da prefeitura, e despejado lixo e terra em alguns lotes

baldios. Verificou-se que o problema é serio onde a grande quantidade de despejo resíduo em lotes baldios o que traz problemas para os mesmo, a vegetação cresce com alta frequência no local em virtude da falta de calçadas no setor.

Devido à ausência de pavimentação em várias ruas do setor, em períodos de chuva, a chuva acaba levando a terra para as vias, o que causa acúmulo em alguns locais e isso traz um grande transtorno para os veículos que transitam pelas ruas do setor.

Foi visto que o principal problema é a falta de asfalto, que está em falta em várias ruas do setor, onde isso causa indignação aos moradores locais. O asfalto em questão foi executado apenas em vias de grande fluxo e que possuem linhas do transporte coletivo. Devido ao não investimento para pavimentar o setor gera-se diversos problemas, como a falta de esgoto e drenagem. Foi indentificado que o setor possui indícios de um começo nas obras de instalação de sistema de drenagem feito pelos moradores locais para amenizar o impacto das enxoradas.

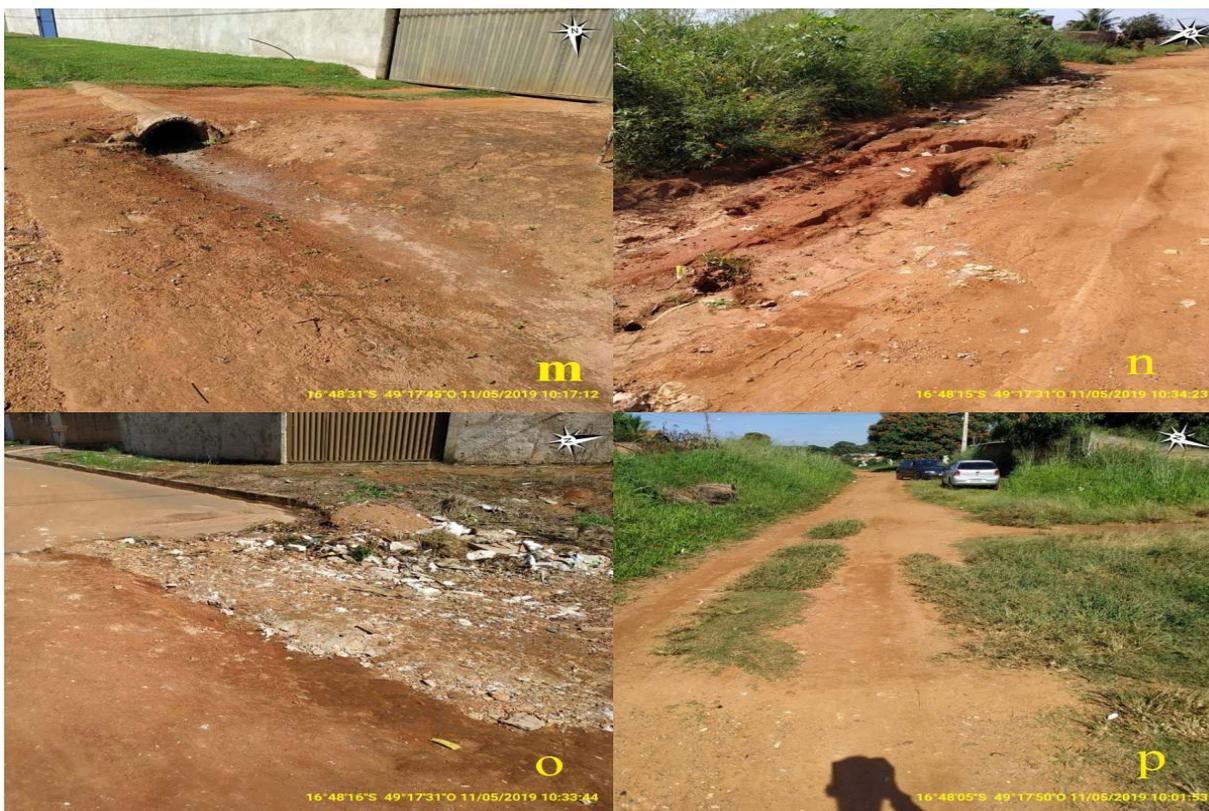
Figura 4. (m) - Sistema de Drenagem Improvisado, (n) - Erosão no Solo, (o) - Entulhos e (p) – Vegetação.

Observou-se que os solos contem erosões e isso acontece em grande parte das ruas no setor, devido às chuvas. Com isso os moradores têm dificuldade em transitar com veículos. Em consequência desse fator, os moradores utilizam de entulho para tapar os buracos, restos de obras, tijolos e tudo que seja “proveitoso” para poder ajudar a minimizar as erosões, mas esse tipo de material não é visto somente em locais com “buracos”, mas também nas ruas, calçadas e lotes baldios.

Também foi identificado que a vegetação tem tomado conta das ruas, o que gera consequências para os moradores da região, mato alto, falta de visibilidade, animais como cobras, ratos, aranhas onde ocasiona perigo pra quem transita no local.

A melhor solução é que a prefeitura traga o asfalto para as ruas ainda não pavimentadas, duplique a rua principal do setor, onde possuem o maior índice de tráfego, os órgãos responsáveis avaliem a situação e implante as redes de esgoto, estruturas para escoamento de água pluvial e retire todos os entulhos e vegetação “mato alto”. Assim melhorando o tráfego de veículos, o fluxo irá diminuir sendo desviado para outras vias. Os comércios e colégios da região serão valorizados, os moradores, setores vizinhos, escolas e creches serão beneficiados com segurança, economia e educação.

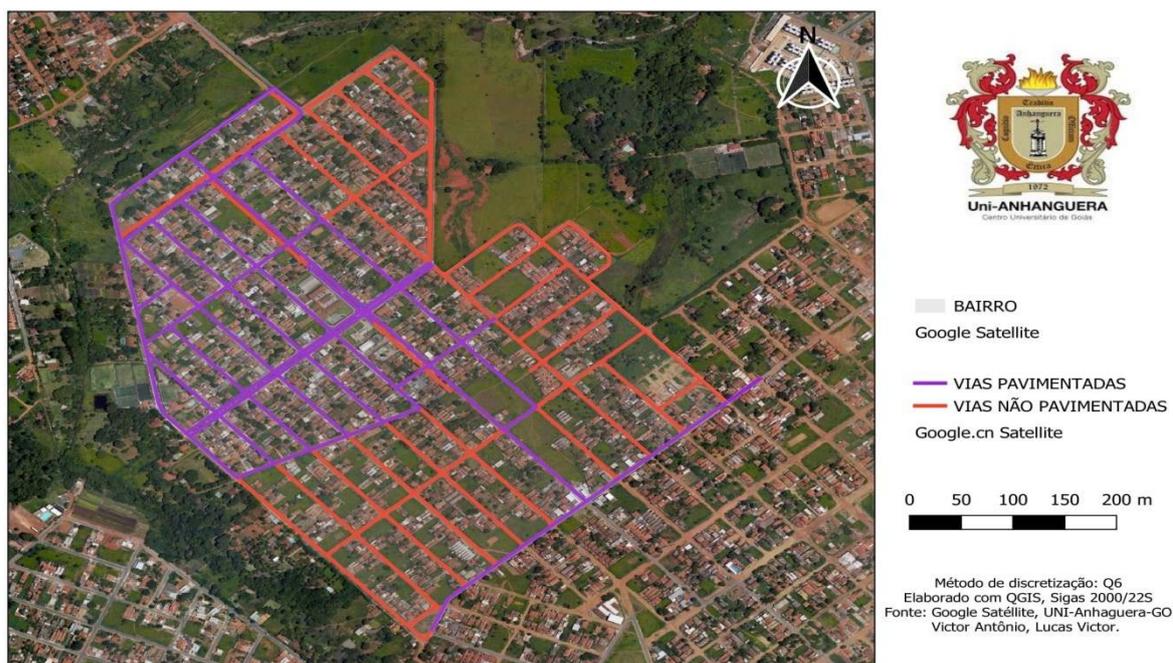
Figura 6. Vias pavimentadas e não pavimentadas do setor, Pontal Sul.

Através das verificações feitas in loco e Google Earth no local estudado, foi construído o mapa conforme Figura 6 e Apêndice A, para facilitar a verificação do setor e levantar todas as patologias encontradas.
