**CONDIÇÕES DAS RUAS PAVIMENTADAS E NÃO PAVIMENTADAS  
DO SETOR PONTAL SUL – APARECIDA DE GOIÂNIA–GO**

Trabalho de Conclusão de Curso apresentado ao Centro Universitário de Goiás – Uni-ANHANGUERA, sob orientação da Professora Especialista Helena Bernardes Cortez, como requisito parcial para a obtenção do título de bacharelado em Engenharia Civil.

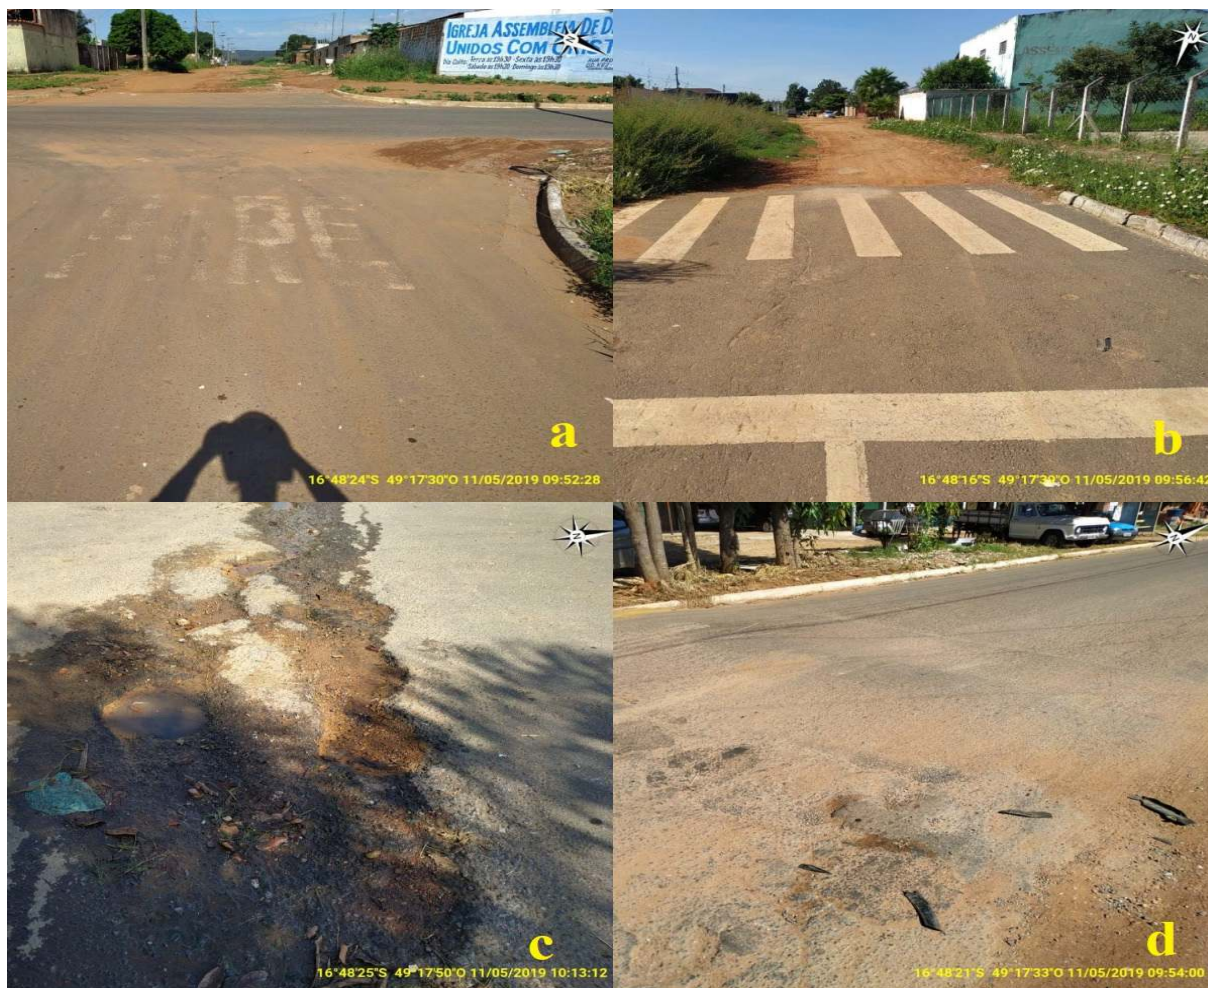
Figura 2. (a) - Falta de Sinalização, (b) - Falta de Duplicação, (c) - Buracos, (d) - Desgastes da massa asfáltica.

Diante da situação encontrada nas vias pavimentadas verificou-se que existem vários problemas como falta de sinalização nas vias, que prejudicam e podem causar acidentes, placas de sinalização (pare, velocidade e faixa de pedestre) o que dificulta tanto para motoristas, quanto para pedestres e moradores da região.

Um problema que atinge parte do setor estudado é a falta de duplicação de uma das principais pistas de rolamento. Identificou-se que a via do setor possui estrutura para que possa ser duplicada, as residências possuem a medição nas calçadas para que a prefeitura execute as obras de forma correta.

No setor é comum identificar ruas com desgaste e problemas como ondulação, trincas, rachaduras, remendos, afundamento do solo, buracos, problemas que são gerados por conta do grande fluxo na região, chuvas e falta de manutenção preventiva, outro problema crônico é o bico de espagador, causado pela falta de ligante asfáltico provocando uma deficiência de cobertura e envolvimento dos agregados e seus consequentes desprendimentos pela ação do tráfego, também ocasionado por falta da calibração dos bicos.

Sendo avaliado o setor estudado, uma solução eficaz será a remoção de toda a malha asfáltica (onde possui os problemas) e aplicar uma nova, duplicar nas vias para diminuir os tráfego direcionando para duas pistas de rolamentos. Assim os prejuízos, problemas e transtornos serão menores, proporcionando um melhor fluxo de trânsito no setor.

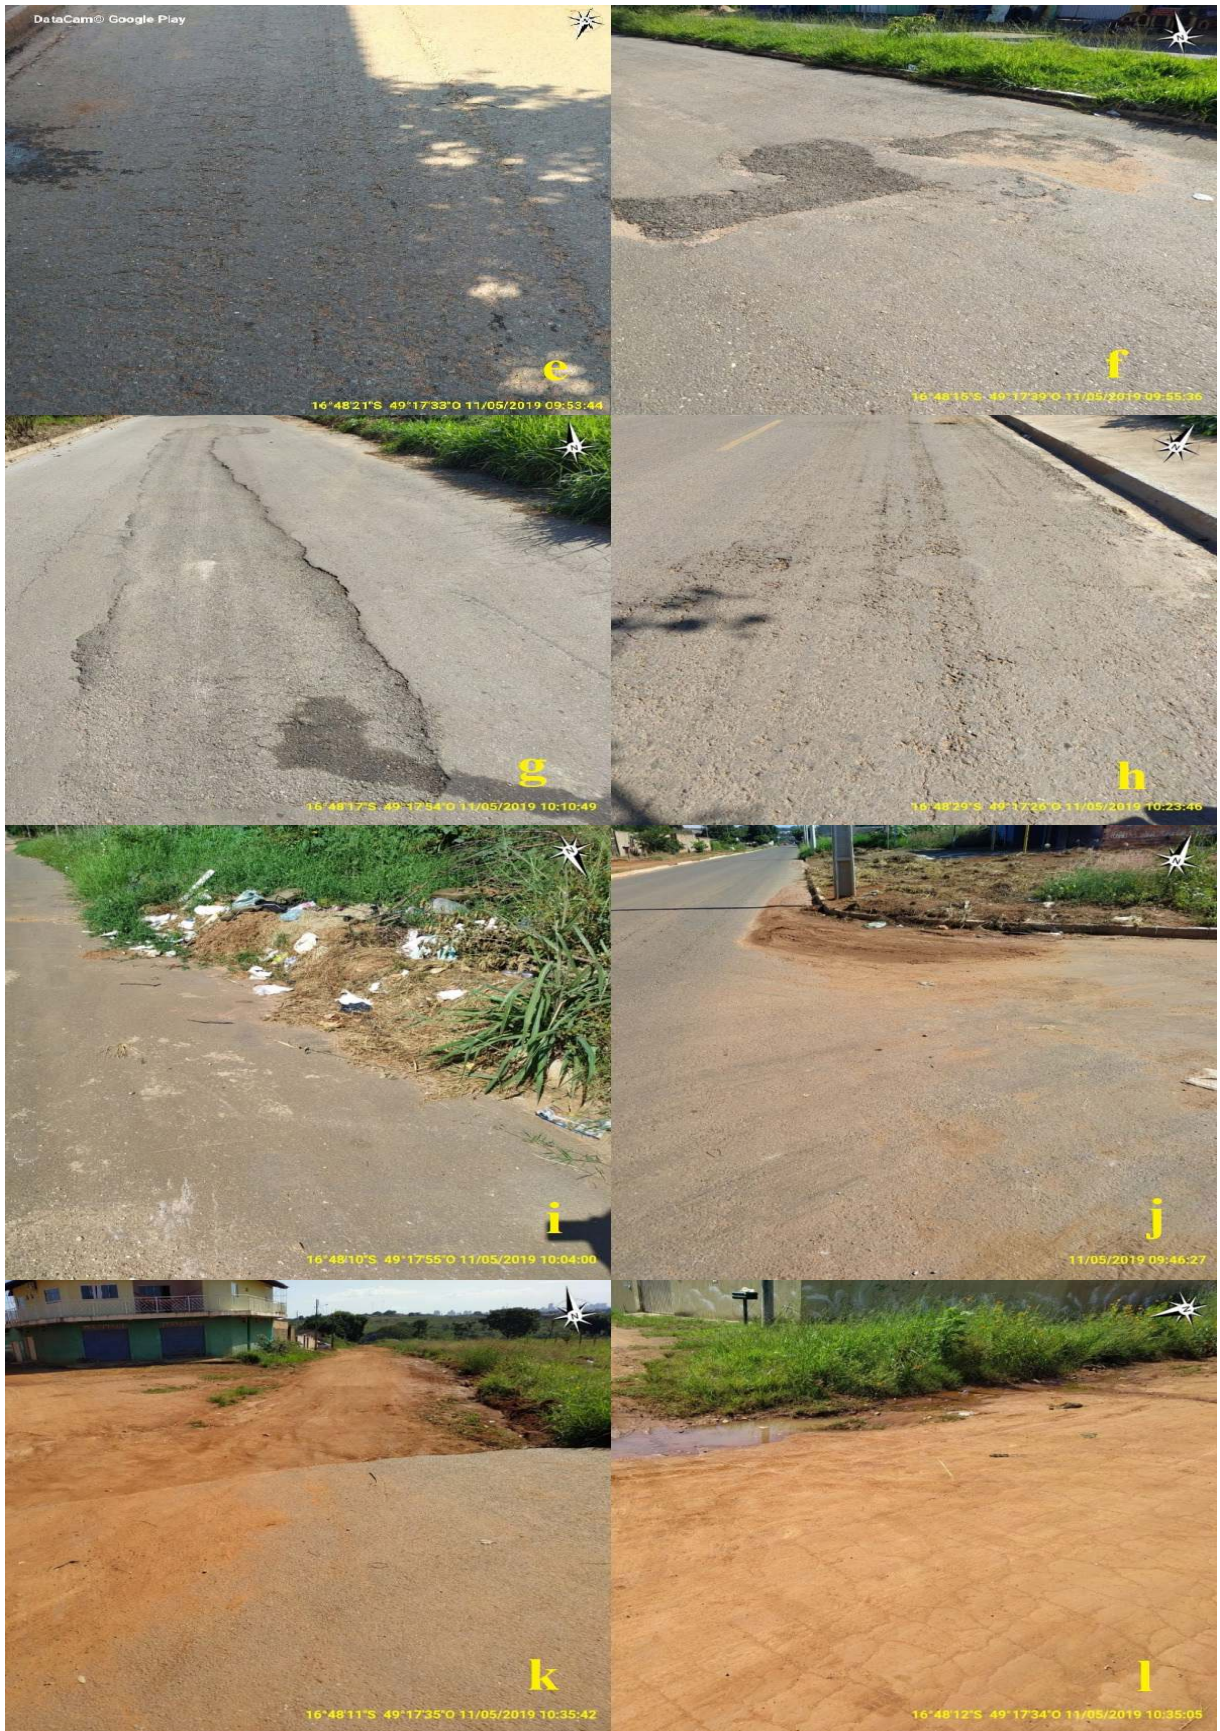
Figura 3. (e) - Trincas e Rachaduras, (f) - Remendos, (g) - Afundamento, (h) - Bico de Espagador, (i) - Acumulo de Lixo, (j) - Acumulo de Terra, (k) - Falta de Pavimentação, (l) - Acumulo de Água.

O lixo tem sido um dos problemas identificados no setor, onde a falta de cuidado pelos próprios moradores e parte da prefeitura, e despejado lixo e terra em alguns lotes

baldios. Verificou-se que o problema é serio onde a grande quantidade de despejo resíduo em lotes baldios o que traz problemas para os mesmo, a vegetação cresce com alta frequência no local em virtude da falta de calçadas no setor.

Devido à ausência de pavimentação em várias ruas do setor, em períodos de chuva, a chuva acaba levando a terra para as vias, o que causa acúmulo em alguns locais e isso traz um grande transtorno para os veículos que transitam pelas ruas do setor.

Foi visto que o principal problema é a falta de asfalto, que está em falta em várias ruas do setor, onde isso causa indignação aos moradores locais. O asfalto em questão foi executado apenas em vias de grande fluxo e que possuem linhas do transporte coletivo. Devido ao não investimento para pavimentar o setor gera-se diversos problemas, como a falta de esgoto e drenagem. Foi indentificado que o setor possui indícios de um começo nas obras de instalação de sistema de drenagem feito pelos moradores locais para amenizar o impacto das enxoradas.

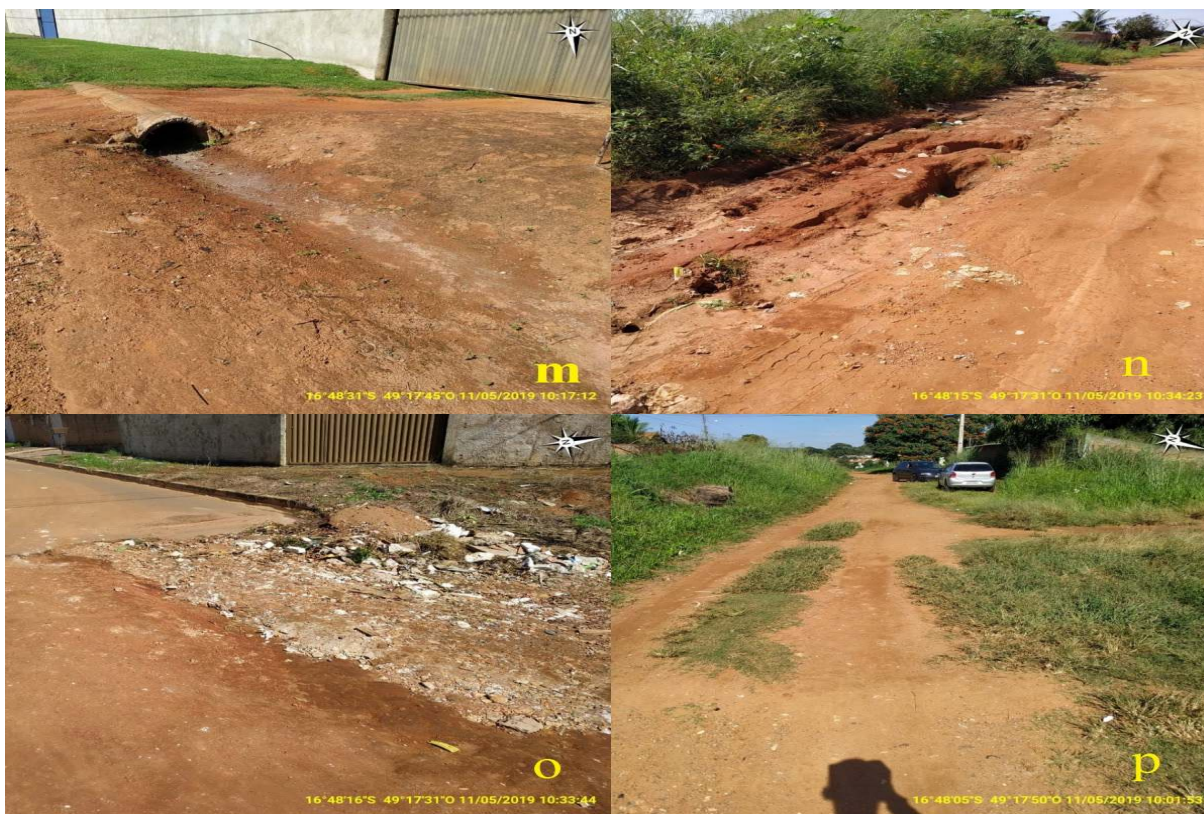
Figura 4. (m) - Sistema de Drenagem Improvisado, (n) - Erosão no Solo, (o) - Entulhos e (p) – Vegetação.

Observou-se que os solos contem erosões e isso acontece em grande parte das ruas no setor, devido às chuvas. Com isso os moradores têm dificuldade em transitar com veículos. Em consequência desse fator, os moradores utilizam de entulho para tapar os buracos, restos de obras, tijolos e tudo que seja “proveitoso” para poder ajudar a minimizar as erosões, mas esse tipo de material não é visto somente em locais com “buracos”, mas também nas ruas, calçadas e lotes baldios.

Também foi identificado que a vegetação tem tomado conta das ruas, o que gera consequências para os moradores da região, mato alto, falta de visibilidade, animais como cobras, ratos, aranhas onde ocasiona perigo pra quem transita no local.
