**VERIFICAÇÃO DA INCLINAÇÃO TRANSVERSAL: ESTRADA
VICINAL ENTRE ROSALÂNDIA E SÃO LUÍS DE MONTES BELOS GO.**

Trabalho de Conclusão de Curso apresentado ao Centro Universitário de Goiás – Uni-UNHANGUERA, sob orientação da Professora Especialista Helena Bernardes Cortez, como requisito parcial para a obtenção do título de bacharelado em Engenharia Civil.

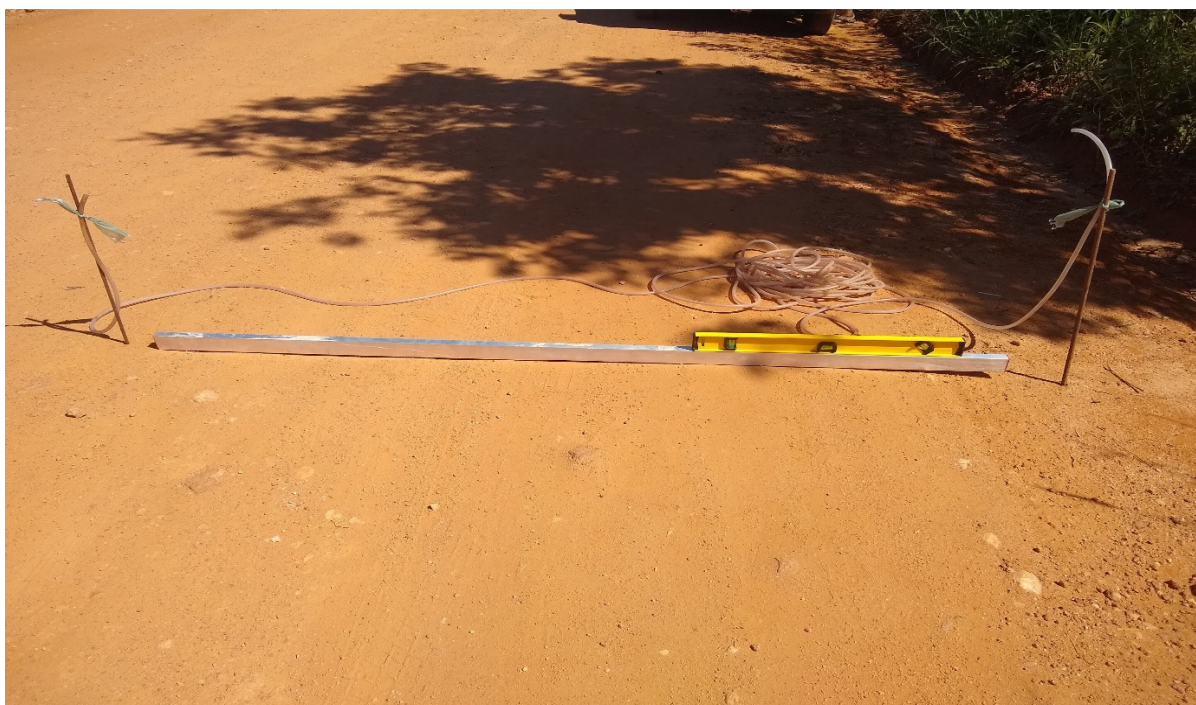
Para medir a largura da seção transversal foi utilizado uma trena, com o auxílio da barra de metal com nivelador foi possível identificar para qual direção está a inclinação e foi constatado que na maioria dos pontos em estudo está com a inclinação voltada para o centro da pista. Com a utilização da mangueira de nível foi possível verificar a diferença de altura entre o meio e a lateral da seção. Como mostra a Figura 2 abaixo:

Figura 2. Medindo a inclinação da seção transversal.

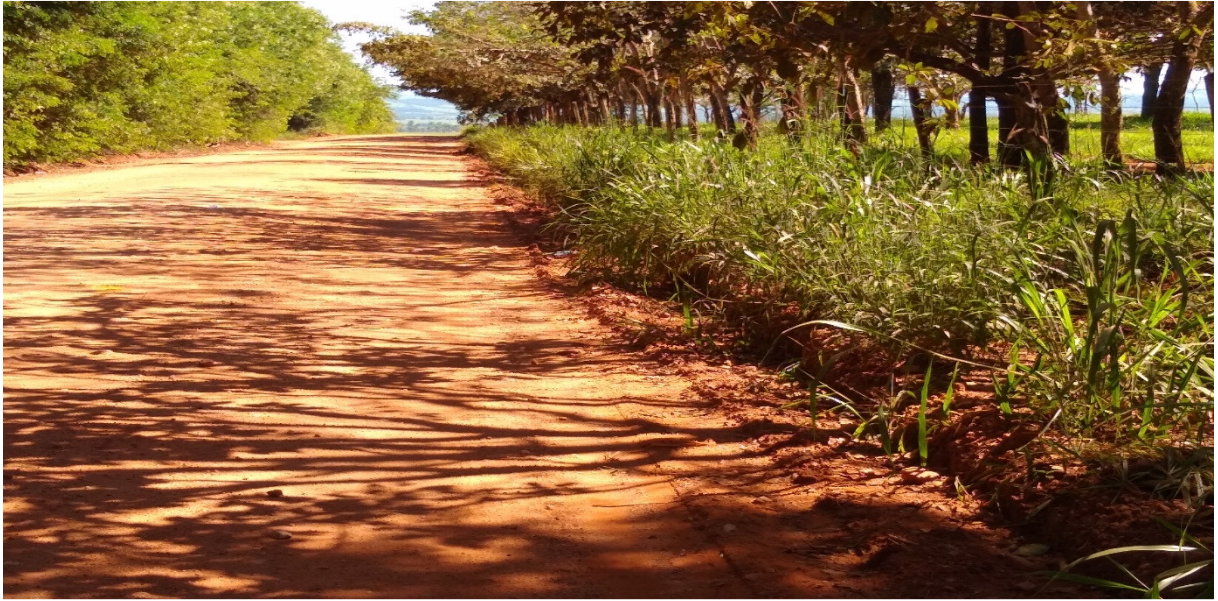
O sistema de drenagem foi analisado visualmente de perto, após serem identificado as valetas o percurso era percorrido a pé e verificado a drenagem, com o auxílio de uma régua de metal e uma trena foi possível verificar o grau de severidade, e as patologias existentes, nos pontos em estudo praticamente não existia o sistema de drenagem, em alguns pontos existem somente as valetas e mesmo assim não era capaz de escoar a água, pois estavam com entulhos ou com mato alto. A Figura 3 mostra a uma valeta inadequada.

Figura 3. Valeta na estrada vicinal

Em sua maioria não existe um sistema de drenagem e em alguns pontos que existe pode ser verificado valetas com mato alto ou entupidas e ainda algumas com erosões fazendo com que o escoamento das águas pluviais não seja feito da maneira correta.

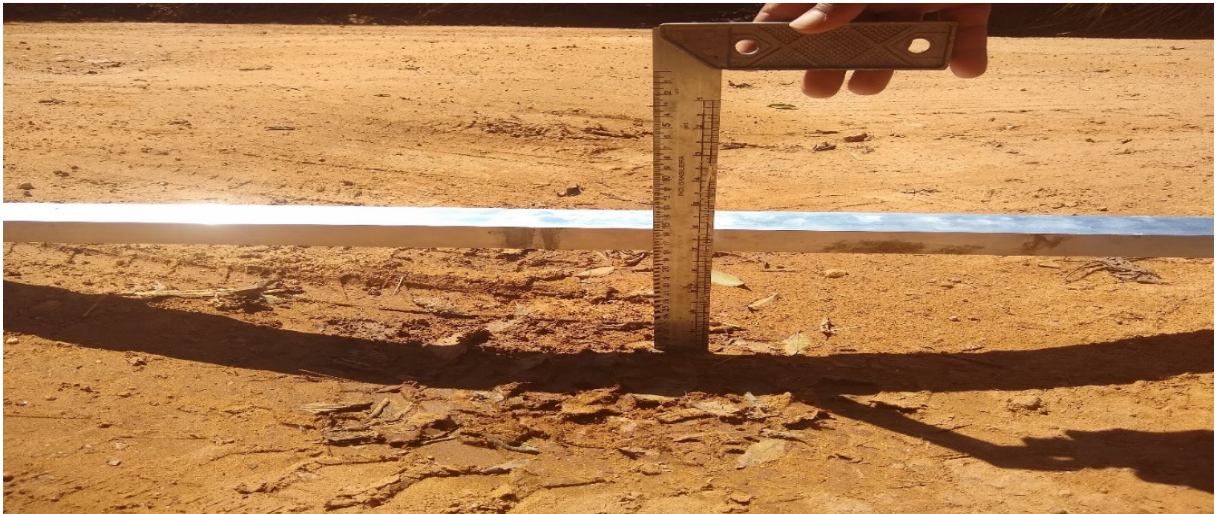
Figura 6. Medindo o buraco na estrada vicinal

No trecho estudado os buracos surgiram devido à ausência de um sistema de drenagem e a seção transversal estar voltada para o centro da pista, a água empocha na pista provocando a expulsão das partículas sólidas do leito. O levantamento foi feito em 5 pontos da estrada. A Tabela 6 mostra as dimensões dos buracos.
