CENTRO UNIVERSITÁRIO DE GOIÁS Uni-ANHANGUERA
CURSO DE ENGENHARIA CIVIL

**ESTUDO DE PATOLOGIAS CAUSADAS POR INFILTRAÇÃO EM
PAREDES DE ALVENARIA DEVIDO À FALTA OU MÁ EXECUÇÃO
DE IMPERMEABILIZAÇÃO**

GOIÂNIA
Novembro/2019

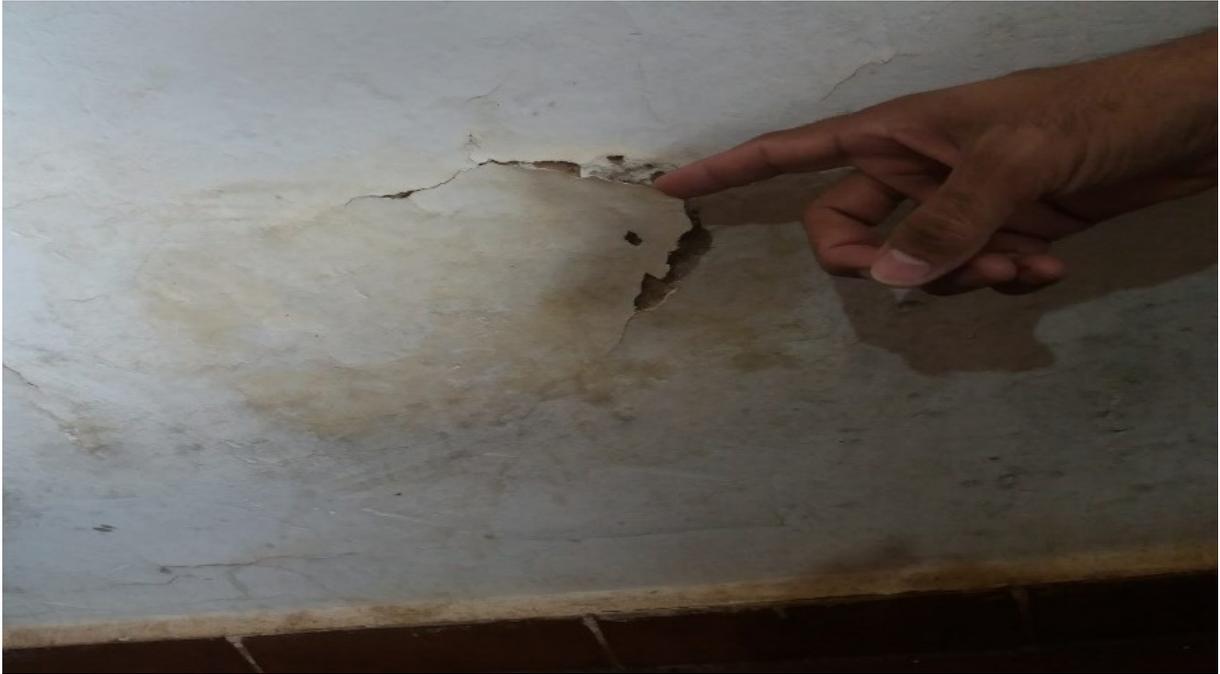
A Figura 2 mostra parte da parede da sala com mofo e apodrecimento da pintura, que segundo Cechinel et al (2007), sua causa se dá devido a proliferação de fungos que se reproduzem neste ambiente com ar e água. Essa patologia se torna perceptível em virtude do escurecimento e degradação dos materiais da superfície.

Figura 2. Mofo e apodrecimento.

Para as paredes internas com umidade ascendente e por percolação, executou-se o processo determinado pelo fabricante onde foram removidos os revestimentos existentes nas áreas comprometidas a no mínimo 1,20 m do chão. A superfície foi limpa e umedecida para então receber a primeira demão do produto, a aplicação foi feita em sentido cruzado, obedecendo o intervalo de três horas entre as demãos, foram aplicadas duas demãos para se obter uma perfeita impermeabilização. Aguardou-se a secagem total da superfície e em seguida foram executados os acabamentos finais. Como mostram as Figuras 9, 10 e 11.

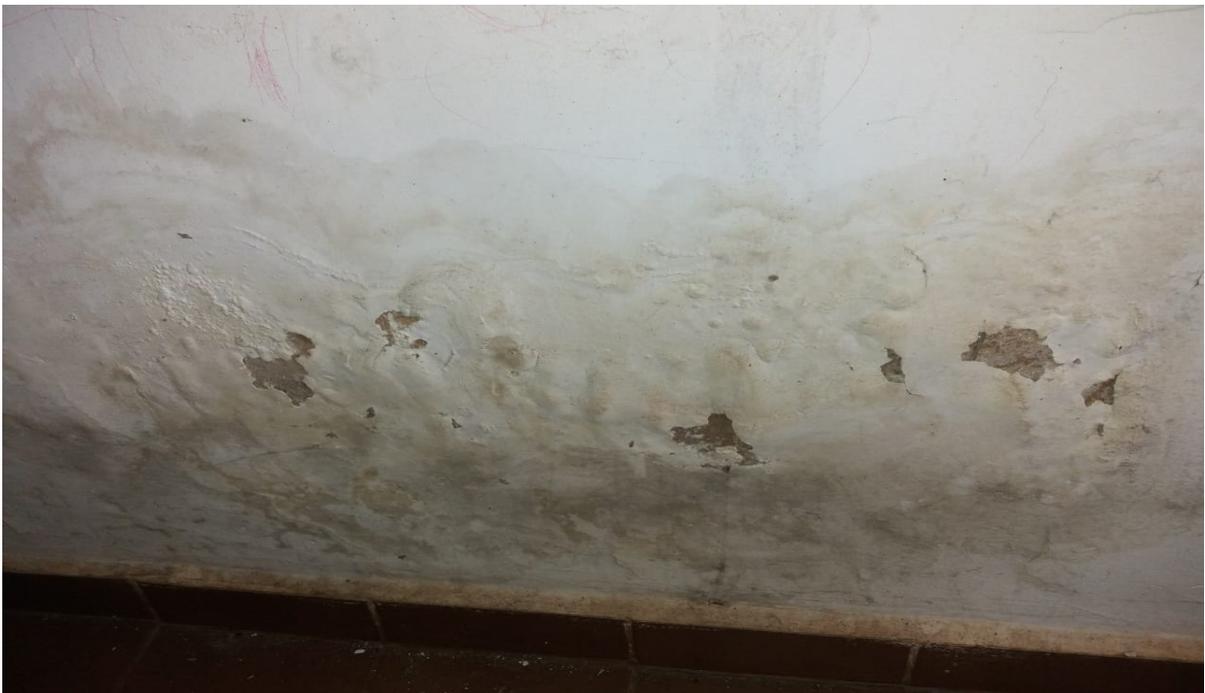
A Figura 3 mostra parte da parede de um dos quartos com manchas e bolhas que também são causadas pela proliferação de fungos, causando a degradação da pintura e consequentemente desconforto aos moradores.

Figura 3. Manchas e bolhas.

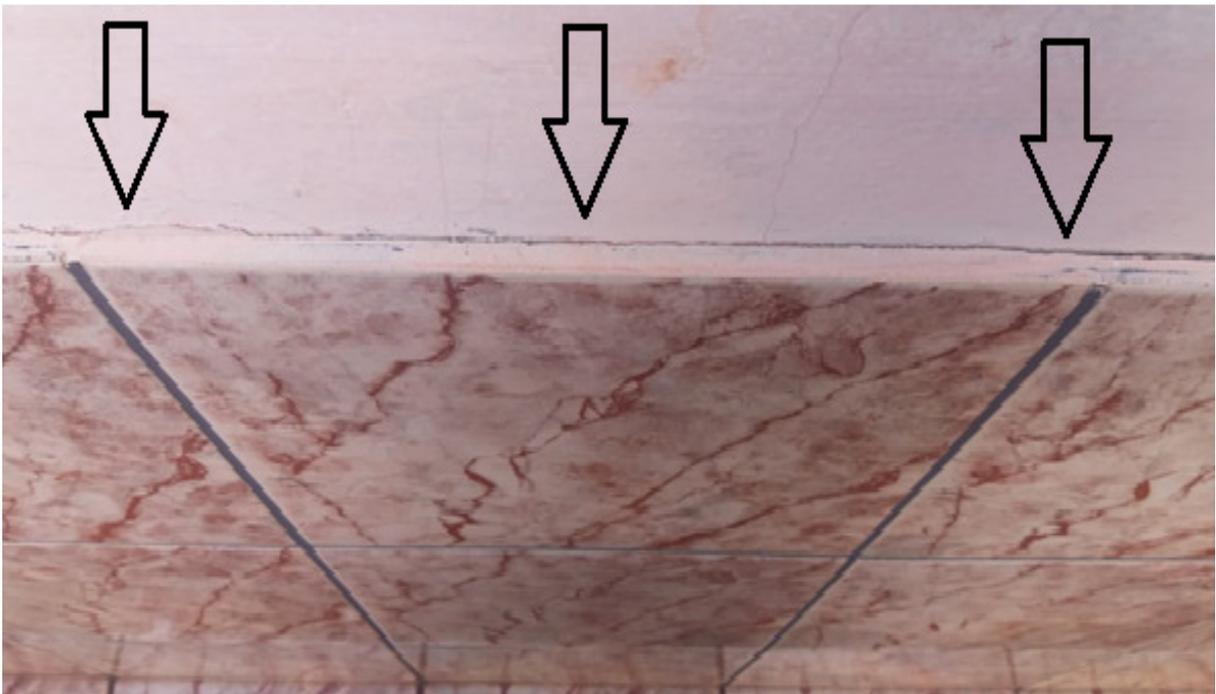
A Figura 4 apresenta descolamento de revestimento que na visão de Bauer (1994), é provocado principalmente devido a dilatação por umidade. O autor afirma que essa patologia ocorre em virtude de absorção da água em estado líquido ou gasoso pelo material cerâmico ou pela argamassa de assentamento, que aumenta de volume comprometendo sua estrutura. Cechinel et al (2007) também afirma que o solo encharcado por água de chuva pode transferir para a parede umidade por percolação, prejudicando assim os revestimentos.

Figura 4. Descolamento de revestimentos.

Para as paredes externas, onde ocorre o descolamento de revestimentos cerâmicos, o procedimento de preparação do substrato, remoção dos revestimentos e aplicação da argamassa polimérica, segundo o fabricante, deve ser o mesmo do caso anterior, diferenciando-se somente com a hidratação da argamassa por um período de 72 horas em virtude da incidência solar.

O processo executado foi paliativo, contemplando somente os revestimentos que estavam deslocando, pois os mesmos estão assentados na parte externa da residência na parede da sala, sem contato com áreas molhadas, porém sofrendo ação por percolação e umidade ascendente. Conforme mostrado nas Figuras 12 e 13.

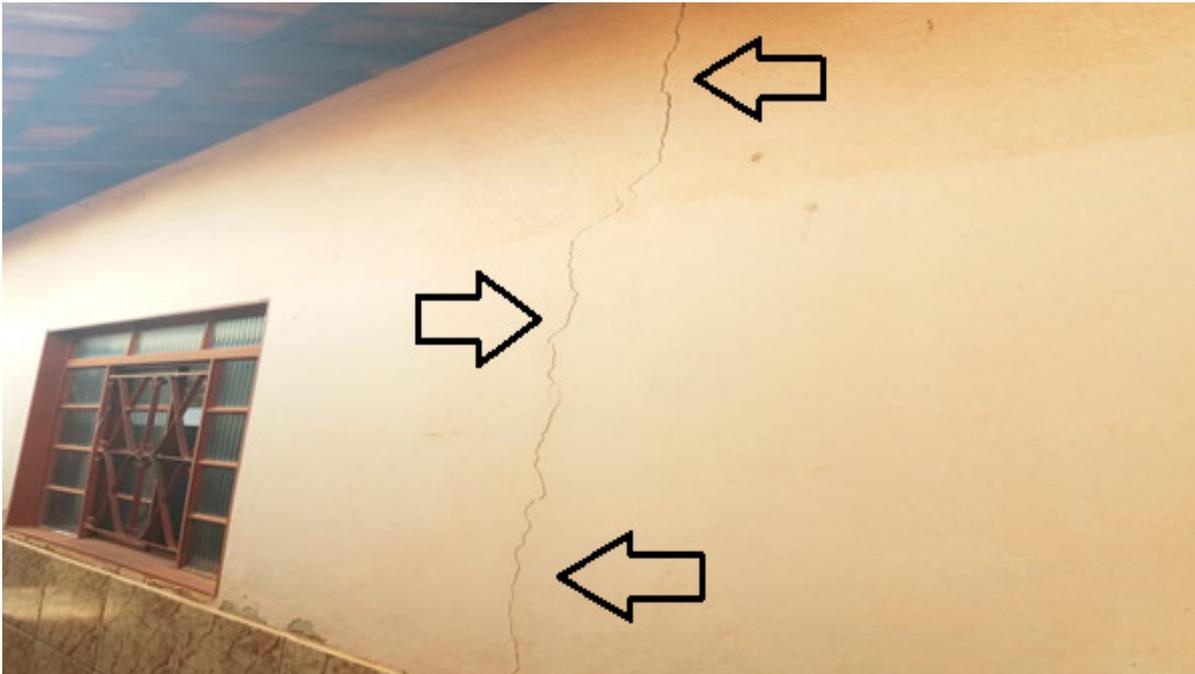
A Figura 5 apresenta trinca em parede externa da edificação, que embora seja causada por outros fatores, pode facilitar a infiltração da umidade para o interior dos ambientes, causando assim outras patologias. Na perspectiva de Thomaz (1990) “tensões de tração e cisalhamento são responsáveis pela quase totalidade dos casos de fissuração das alvenarias, sejam elas estruturais ou não”.

Figura 5. Trinca em parede externa.

Segundo Santos e Zancan (2014), para tratar as trincas e fissuras nas paredes externas que facilitam a penetração dos fluidos para os ambientes internos, deve-se realizar a abertura da trinca com talhadeira ou espátula e em seguida executar o preenchimento da mesma com o selante. Para tanto, o produto escolhido foi o *Sikaflex Construction*[®], também da marca *Sika*,

O tratamento das trincas e fissuras nas paredes externas, seguindo as determinações do fabricante, foi feito com o substrato totalmente limpo e seco, isento de óleos, graxas, pó ou partículas soltas. Em seguida o cartucho do selante foi colocado em pistola e aplicado firmemente dentro da trinca de forma que toda a junta foi preenchida sem prender o ar dentro da mesma, para evitar bolhas. O manual do fabricante também determina que o local de aplicação não deve ser pintado pois a elasticidade do selante é superior à da tinta e devido a exposição a produtos químicos, altas temperaturas e radiação ultravioleta pode haver mudanças de cor. Conforme mostra a Figura 14.

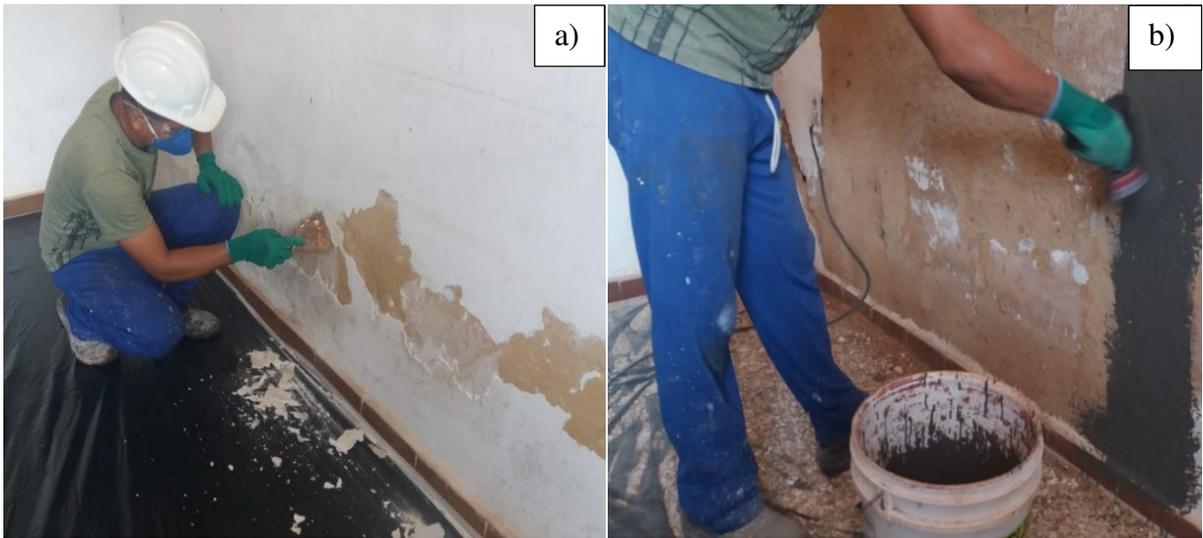
Figura 9. a) preparação do substrato; b) início da aplicação do impermeabilizante.

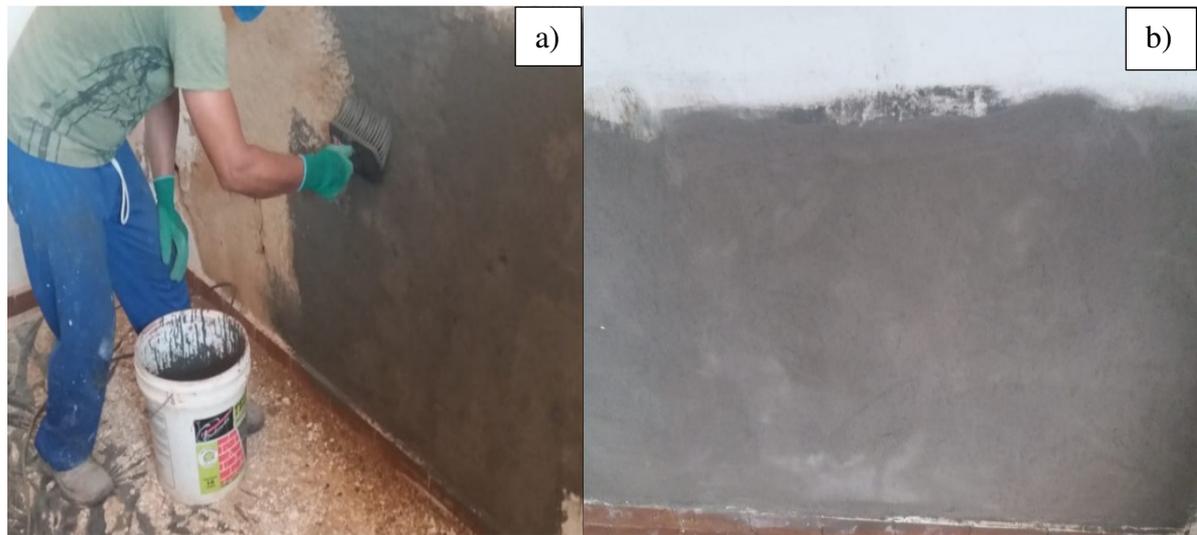
Figura 10. a) aplicação do impermeabilizante; b) resultado após duas demãos.

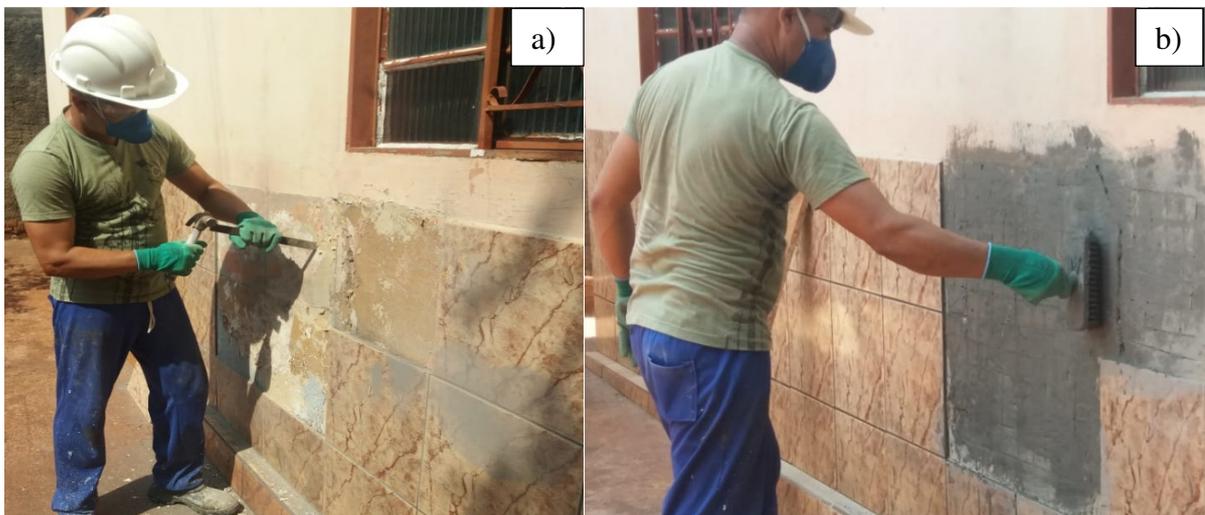
Figura 12. a) remoção de revestimento; b) aplicação do impermeabilizante.

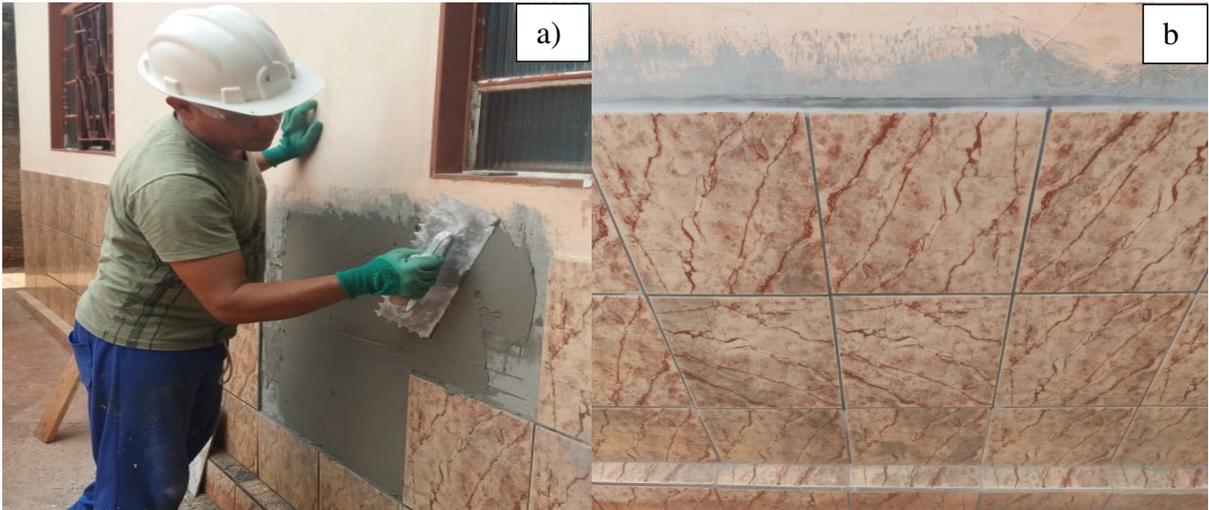
Figura 13. a) aplicação de argamassa para assentamento de revestimento cerâmico; b) revestimento assentado.

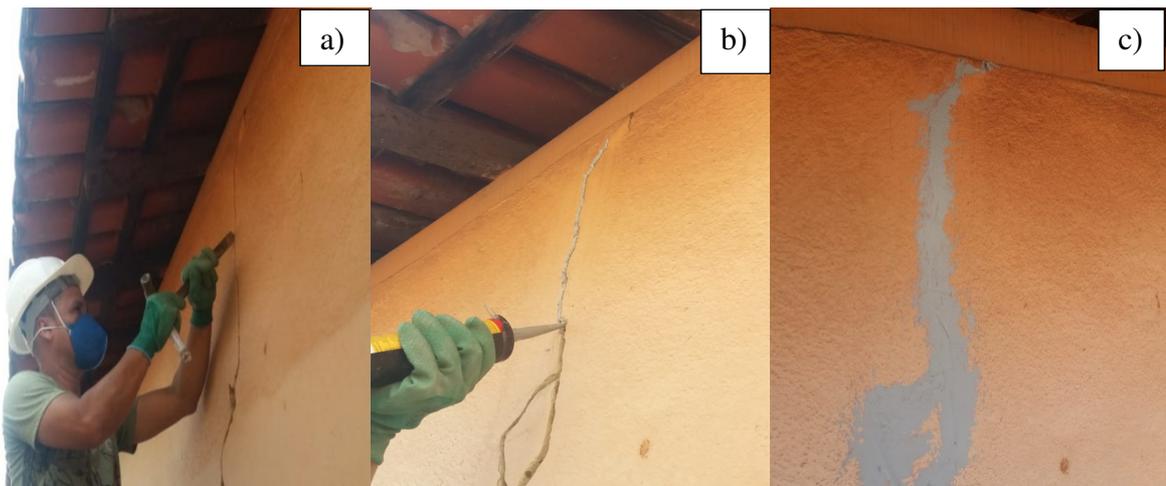
Figura 14. a) preparação do substrato; b) aplicação do selante; c) resultado após aplicação.

Embora as técnicas utilizadas na execução dos reparos tenham apresentado um bom resultado estético, exceto no caso da trinca, e sensação de conforto aos moradores, já que o cheiro de mofo e a umidade aparente nas paredes foram sanadas, entende-se que as correções realizadas funcionarão de forma paliativa, pois a umidade ascendente e por percolação continuarão atingindo as paredes de alvenaria devido à falta de impermeabilização no ato da construção do imóvel, porém aumentando significativamente o tempo entre reformas.
