**CENTRO UNIVERSITÁRIO DE GOIÁS Uni- ANHANGUERA**  
**CURSO DE ENGENHARIA CIVIL**

**ACESSIBILIDADE NO ESPAÇO PÚBLICO: ESTUDO DE CASO NO**  
**PARQUE AREIÃO**

Trabalho de Conclusão de Curso apresentado ao Centro Universitário de Goiás – Uni-ANHANGUERA, sob orientação da Professora Esp. Marcela Pimenta Faleiros dos Santos, como requisito parcial para obtenção do bacharelado em Engenharia Civil.

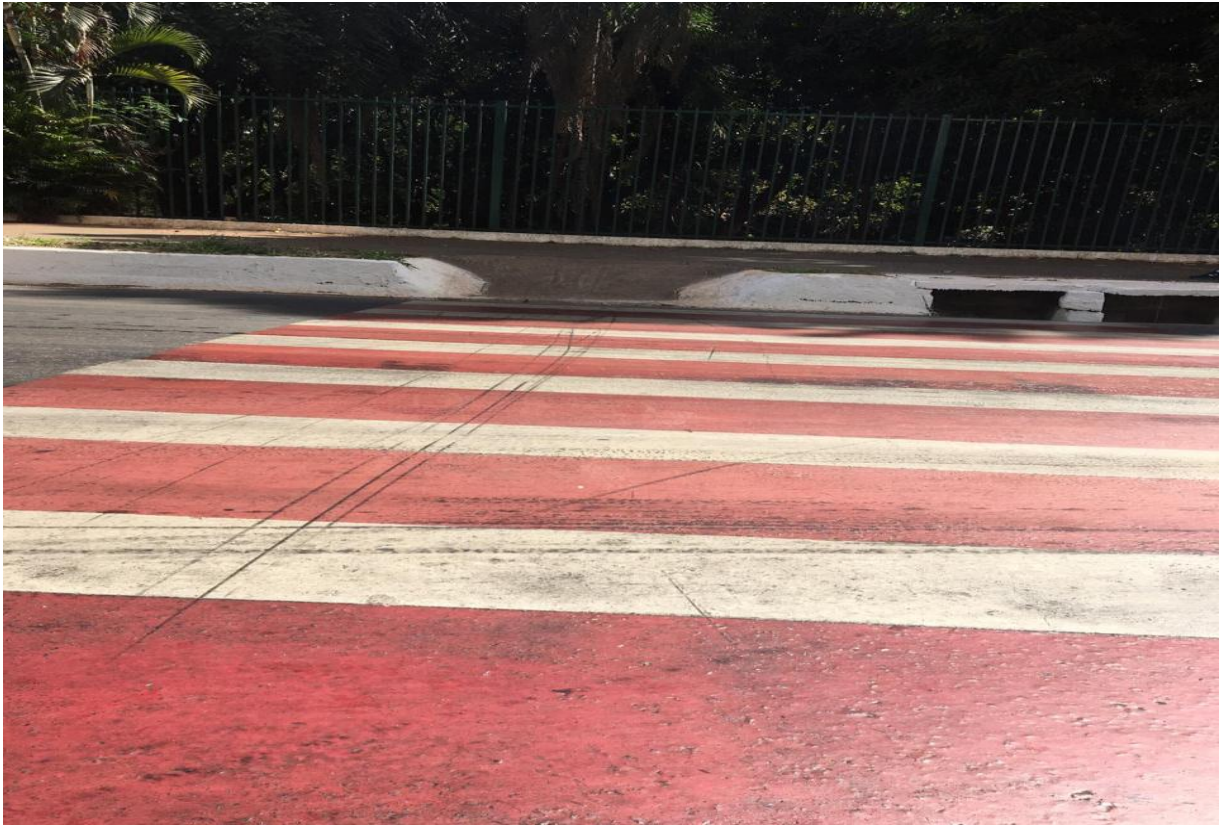
Também verificou se no entorno do parque se existe acessibilidade para deficiência visual, analisando todos os pontos de acesso existentes de rampas, faixas de pedestres e sinalizações para todos que o utilizam (Figura 7). Assim identificando o trajeto do Parque no mapa os pontos necessários de intervenção.

Figura 7: Imagem da rampa muito inclinada.

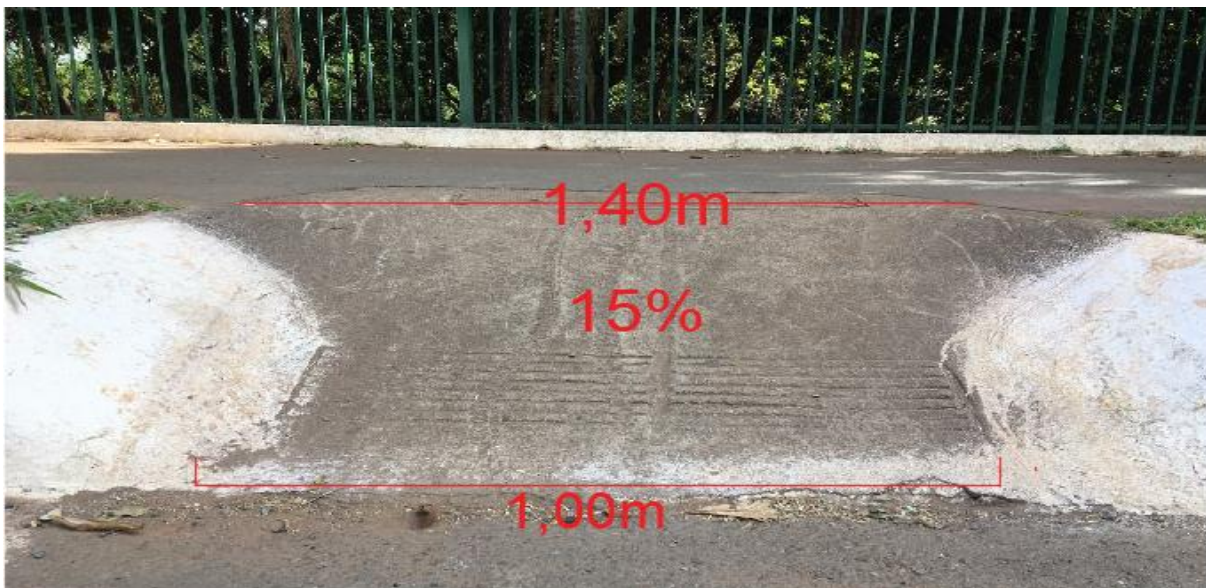
Foram encontradas rampas com irregularidades, sem faixa de pedestre e piso tátil e várias divergências que infringem o que a NBR9050 e Cartilha da Calçada Acessível da Prefeitura de Goiânia (2015) dizem. A Figura 9 mostra claramente rampas que não estão de acordo com a NBR e também estão com inclinações de até 15%.

Figura 9: Rampa com irregularidades.

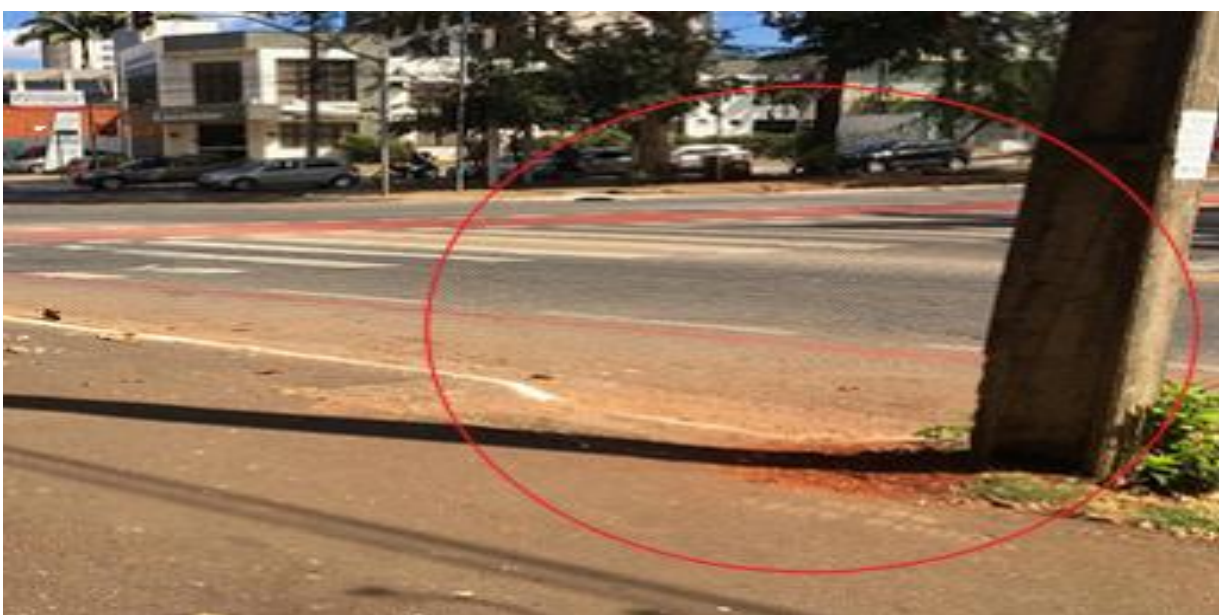
A NBR 9050 também diz que deverá ser construído, onde houver travessia de pedestres, o rebaixamento da calçada e ainda, onde houver canteiros centrais, este deverá garantir a continuidade da travessia, não havendo nenhum obstáculo ou diferenças de altura. Porém como pode ser visto nas Figuras 10 e 11, foram encontrados vários pontos que divergem com o que a norma diz, havendo canteiros sem rebaixamento, poste de iluminação e ausência de rampa de acesso ao final de uma faixa de pedestre, e além da presença de comerciantes ambulantes obstruindo a passagem quem está trafegando no parque.

Figura 10: Rampa sem faixa de pedestre.

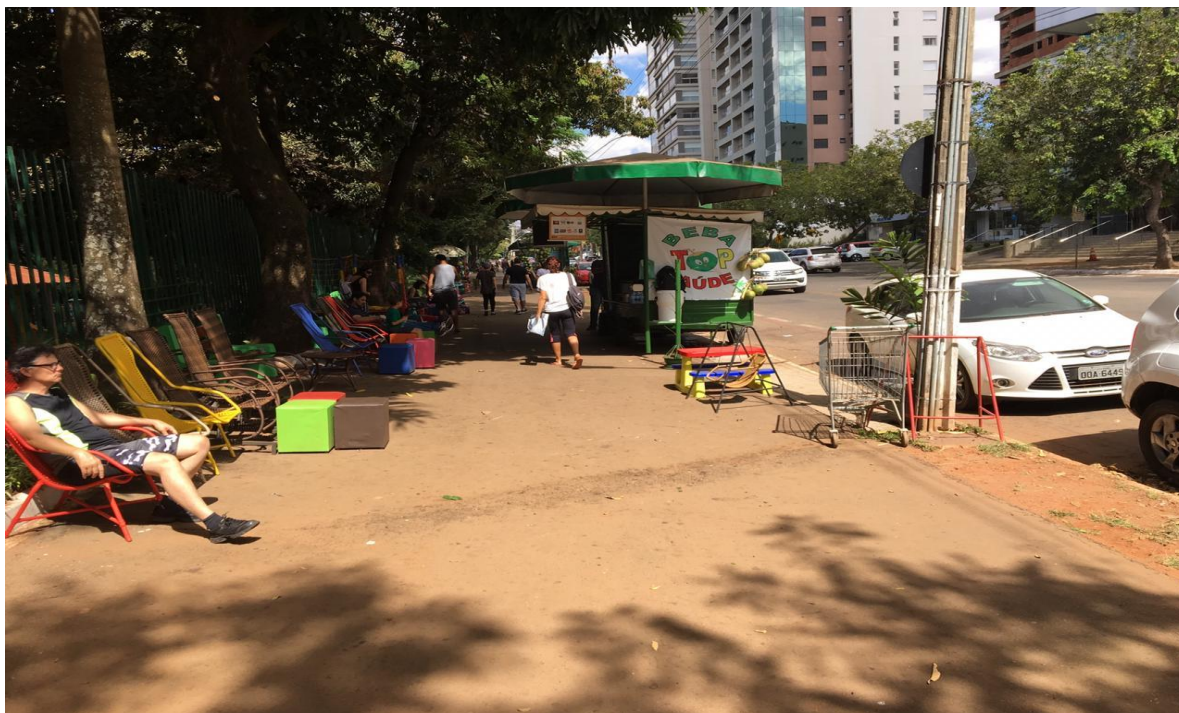
Figura 11: Comerciantes obstruindo pista de cooper.

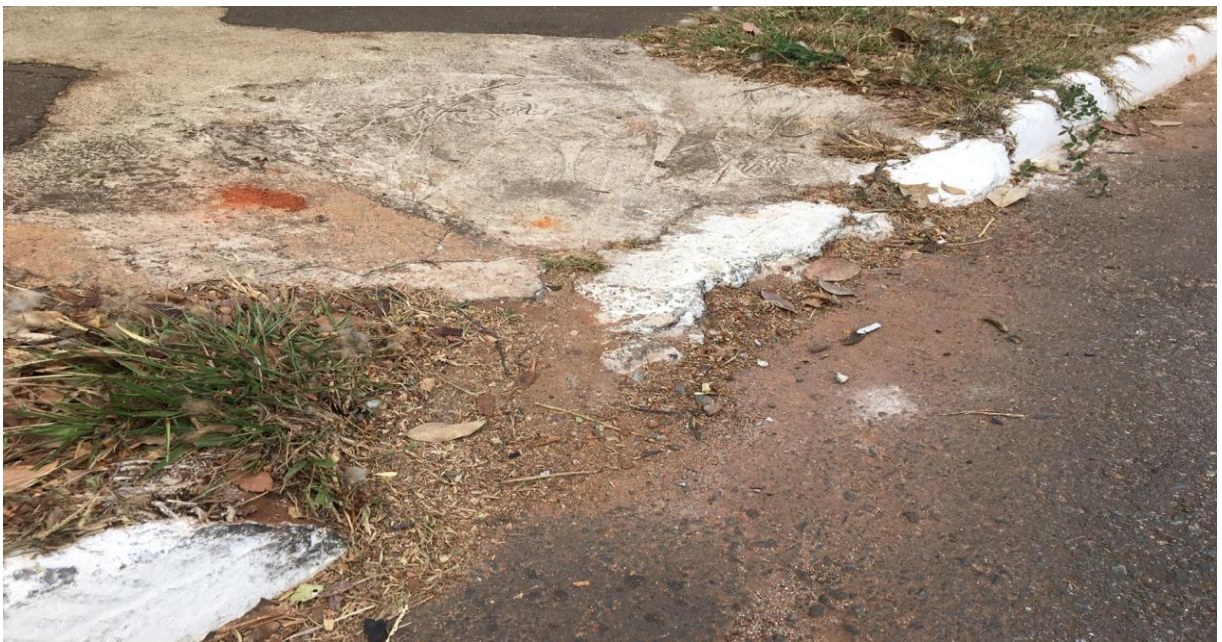
Outro problema que foi encontrado nas calçadas acessíveis foi a falta de manutenção das mesmas e inexistência do piso tátil nas áreas externas e internas que garante a sinalização identificando obstáculos e mudanças de sentido de fluxo. De acordo com o NBR 9050 (Figura 12), a sinalização tátil no piso pode ser do tipo de alerta ou direcional. Ambas devem ter cor contrastante com a do piso adjacente, e podem ser sobrepostas ou integradas ao piso existente.

Como pode ser visto as Figuras 13, 14 e 15 demonstram as situações de falta de manutenção, falta dos pisos táteis e direcionais e também a utilização de pisos trepidantes nos passeios internos.

Figura 13: Falta de manutenção.

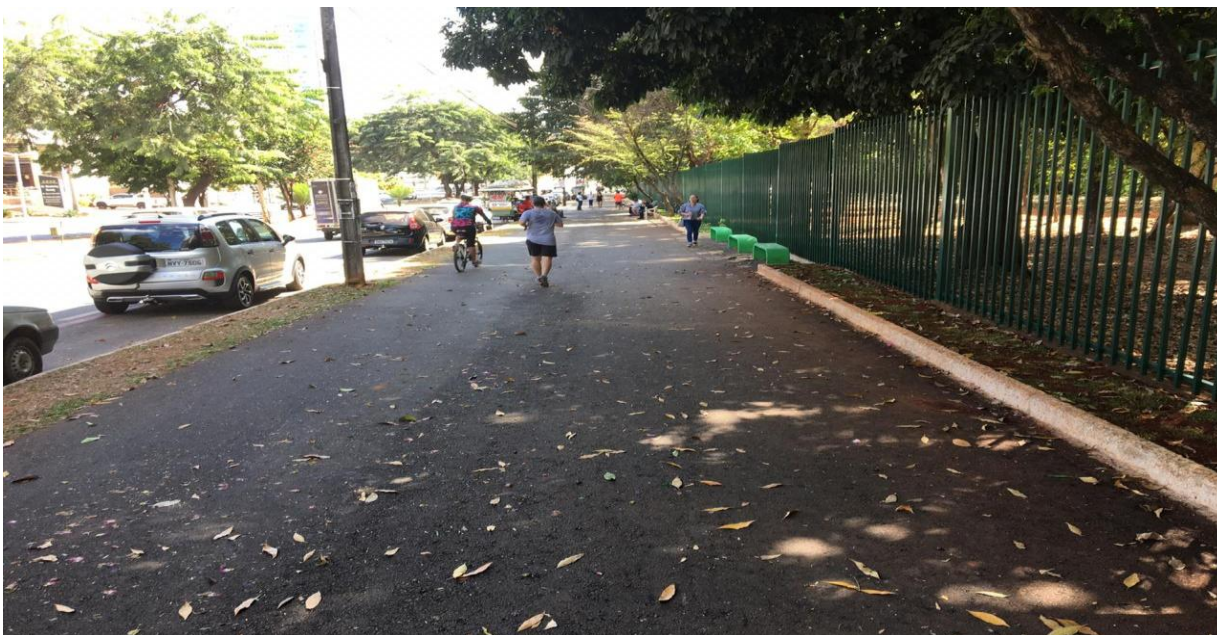
Figura 14: Falta do piso tátil.

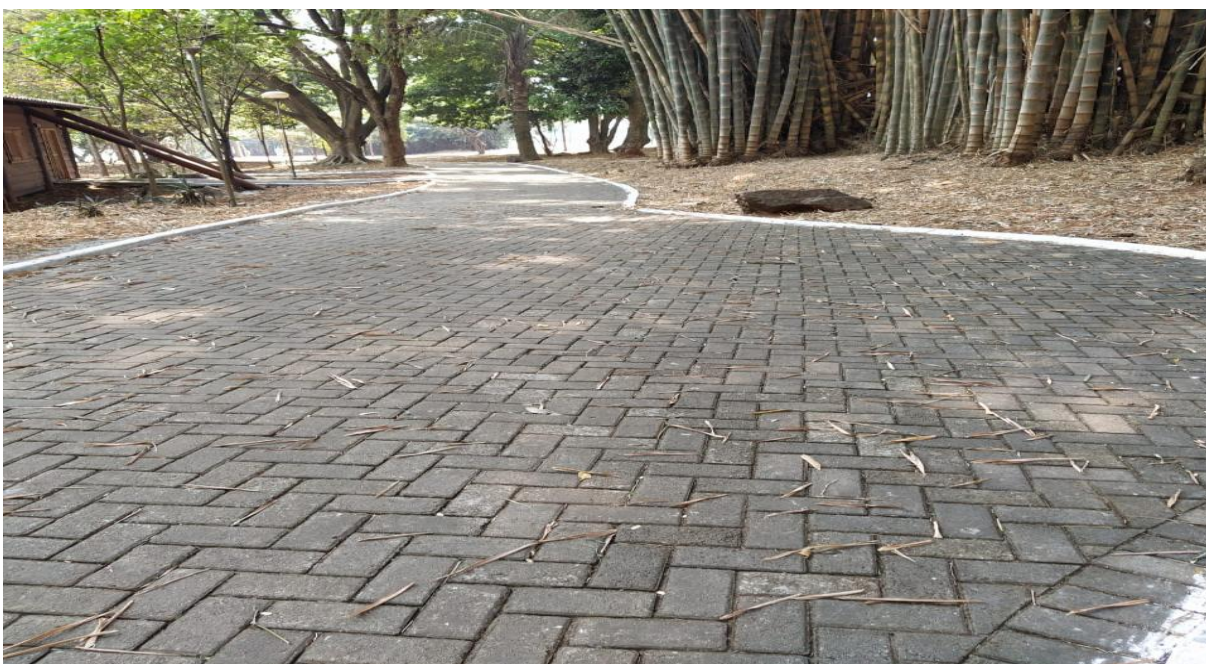
Outra questão importante é com relação ao tipo de revestimento. De acordo com a NBR 9050, os pisos não devem ser trepidantes, mas ela não deixa especificado o tipo de piso. O revestimento das pistas internas do parque é de piso intertravado, que pode ser considerado trepidante. Isso é algo que deixa ambiguidades na lei fazendo que muitas intervenções sejam maleáveis de acordo com interpretações humanas.

Figura 15: Piso trepidante interno.

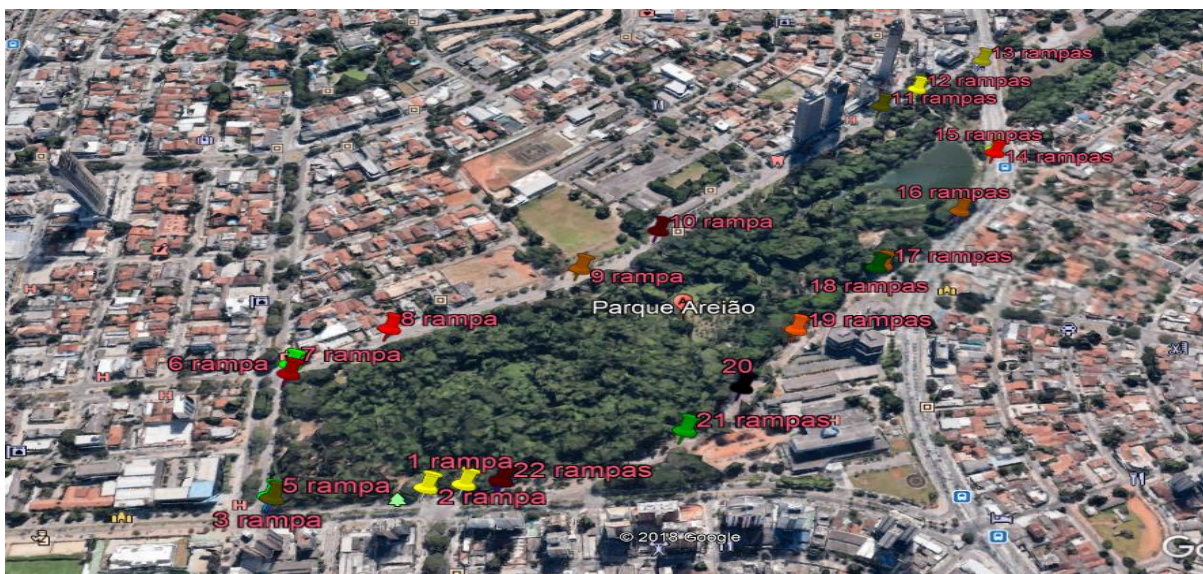
Figura 16: Rampas em torno do Parque areião.  
Fonte: Google Earth (2018).

Ao todo foram encontradas 22 rampas no entorno do parque areião, como mostra a Figura 16. Sendo que quase em todas tem irregularidades em relação às normas e diretrizes vigentes, algumas por falta de manutenção, outras por estarem fora dos padrões das normas, poucas apresenta piso de alerta quando existe a mudança de direção do caminho do piso tátil, é quando tem a sinalização não está de acordo com a NBR 9050.
