CENTRO UNIVERSITÁRIO DE GOIÁS Uni-ANHANGUERA
CURSO DE ENGENHARIA CIVIL

GOIÂNIA
Novembro/2019

**UTILIZAÇÃO DE VEÍCULO AÉREO NÃO TRIPULADO PARA
IDENTIFICAÇÃO DE PATOLOGIA NA RODOVIA GO-319**

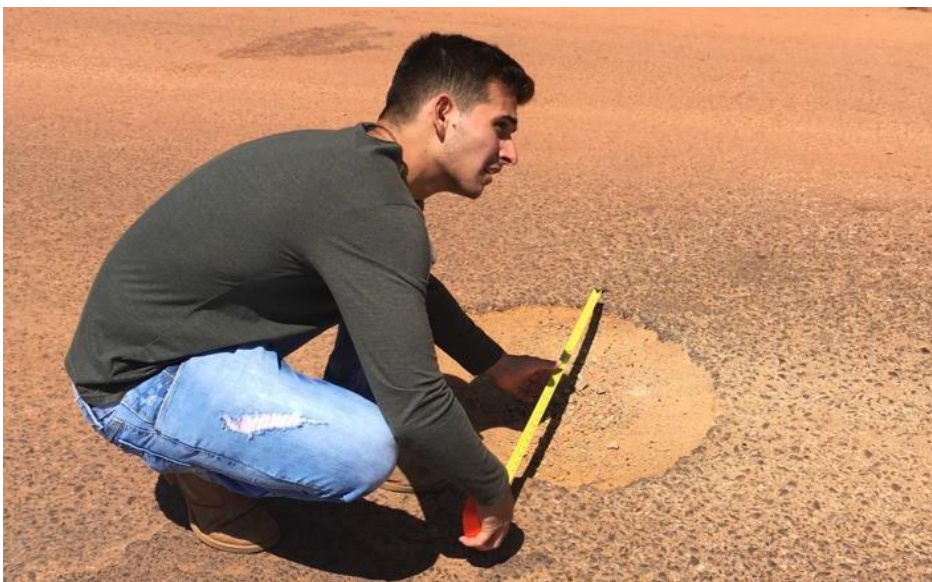
Na Figura 5 retirada em campo, foi identificado uma patologia, buraco, com as seguintes medidas 0,70x0,85m.

Figura 5. Patologia Buraco. (Lat: 16°55'1"S; Long: 49°27'25"O)

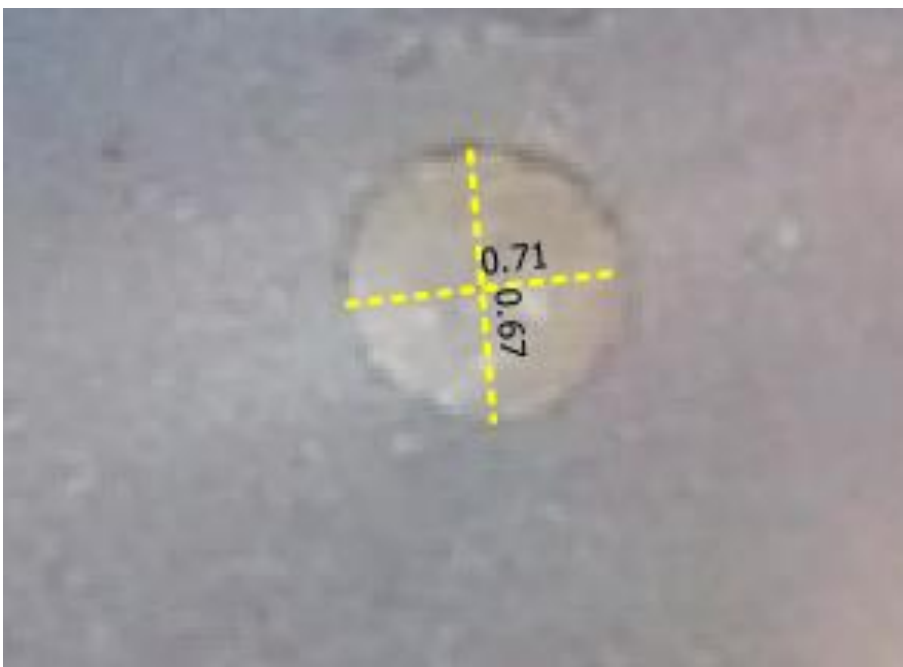
No QGIS, para a altura de 60 metros encontrou-se as seguintes medidas 0,71x0,67m, e para 100 metros 0,65x0,65m, (Figura 6 e 7).

Figura 6. Identificação da patologia Buraco Pelo drone na altura 60 m.

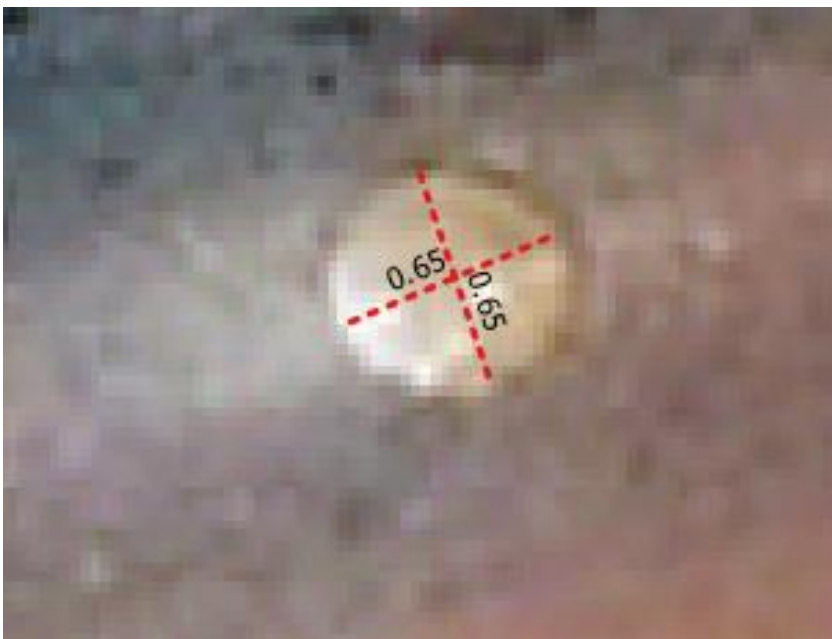
Figura 7. Identificação da patologia Buraco Pelo drone na altura 100 m.

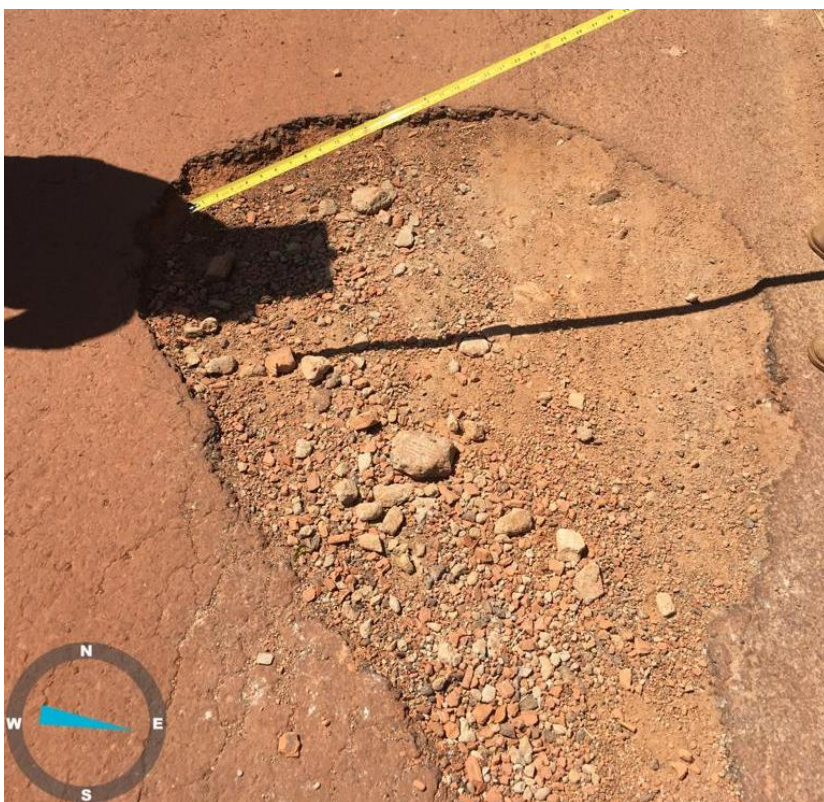
Na Figura 8 detectou-se outra patologia, buraco, pelo método manual com auxílio da trena encontrou-se 1,50x0,95m. Já com as imagens do drone, nas alturas de 60 e 100 metros detectou-se 2,01x1,15m e 1,94x1,15m respectivamente (Figura 9 e 10).

Figura 8. Patologia Buraco.

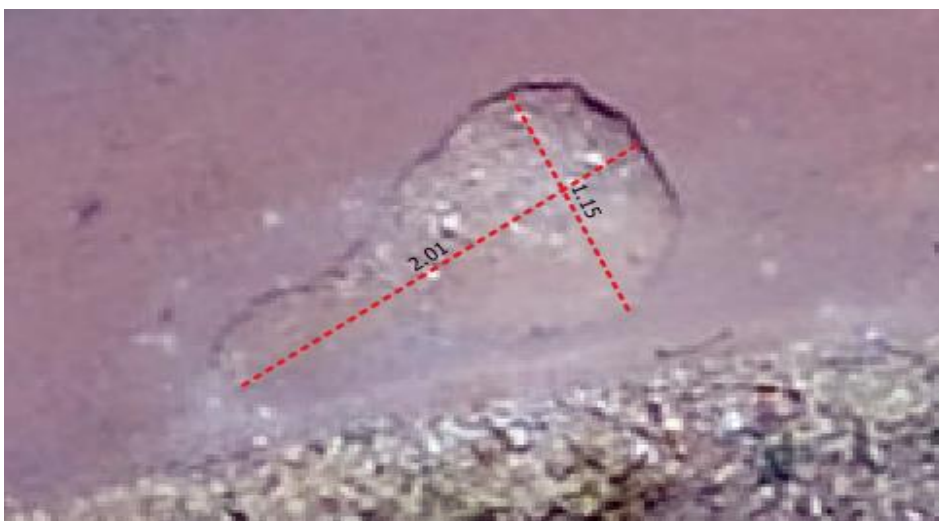
Figura 9. Identificação da patologia buraco, 60 metros.

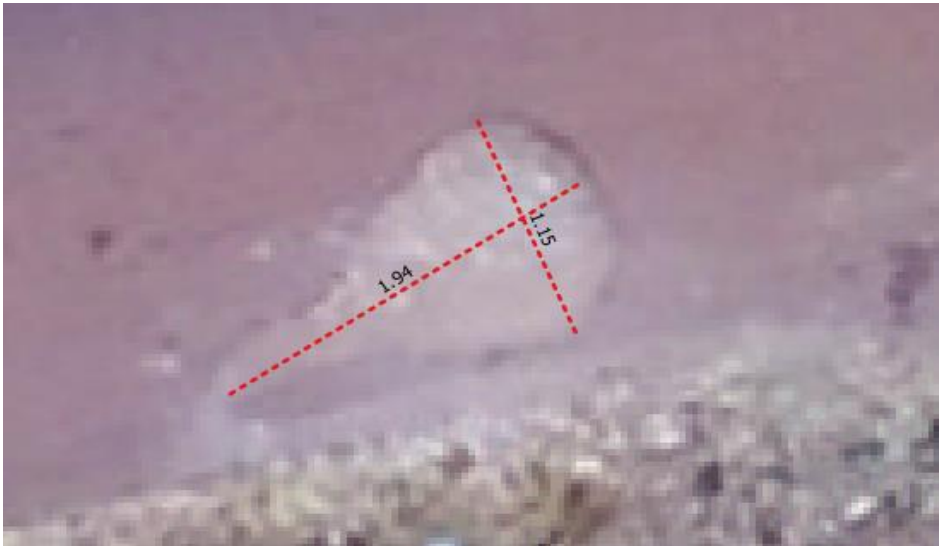
Figura 10. Identificação da patologia buraco, altura 100 metros.

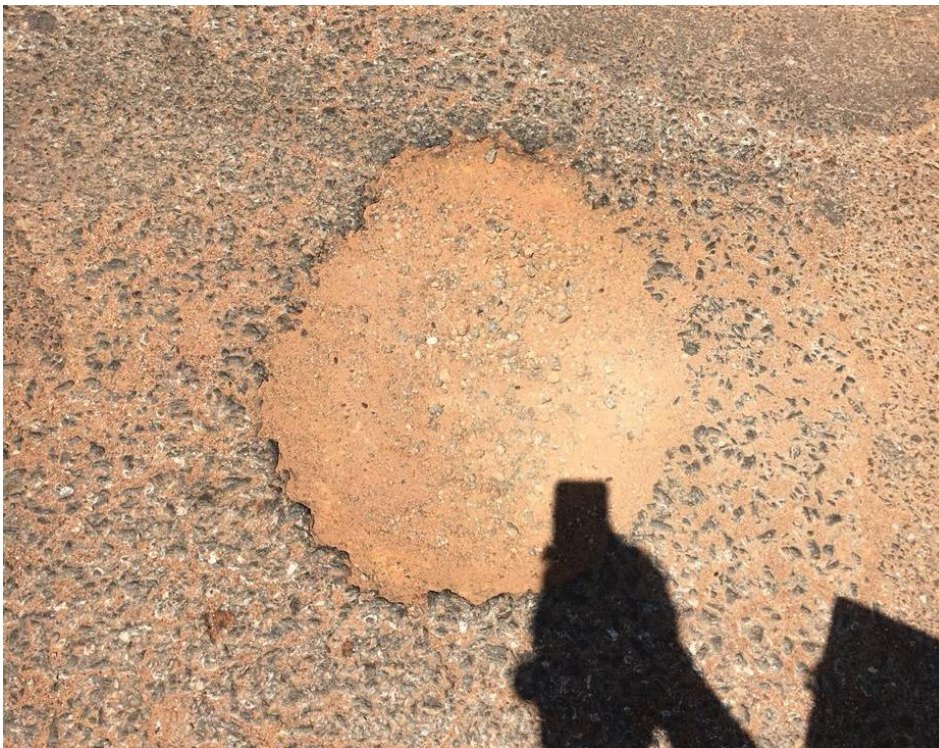
Na Figura 11, apresenta outra patologia buraco ou panela, porém de menor em relação aos demais, e medida com a utilização da trena, com as seguintes dimensões 0,74x0,55m. Com o uso do drone, na altura de 60 e 100 metros, as medidas foram 0,53x0,69m e 0,53x0,63m respectivamente conforme as Figuras 12 e 13.

Figura 11. Patologia Buraco.

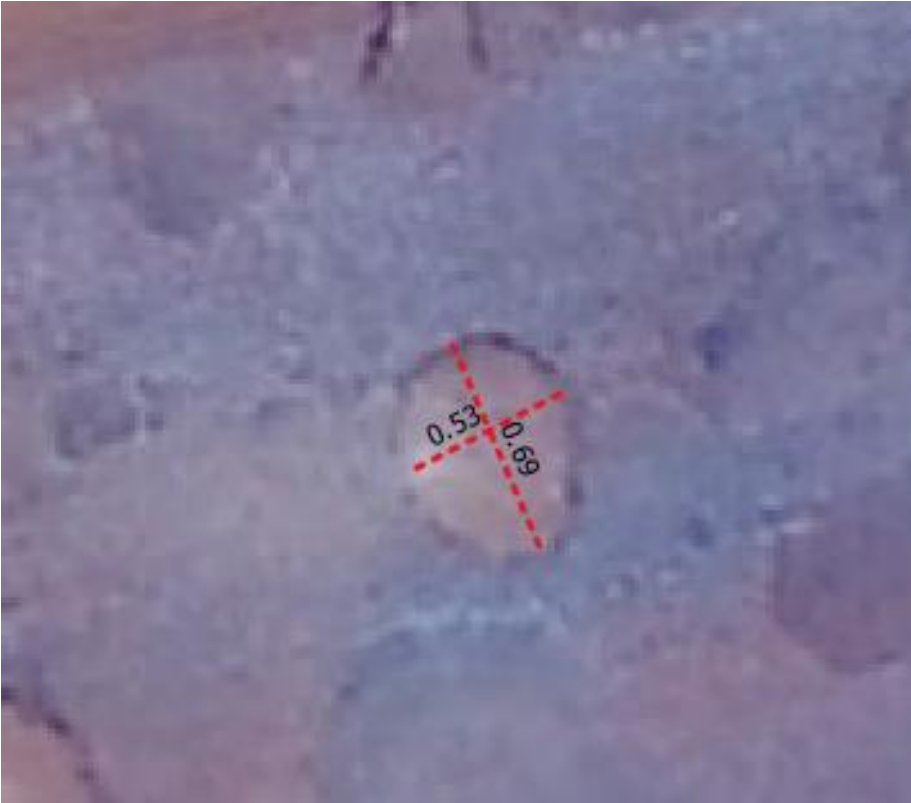
Figura 12. Identificação da patologia Buraco Pelo drone alturas 60 metros.

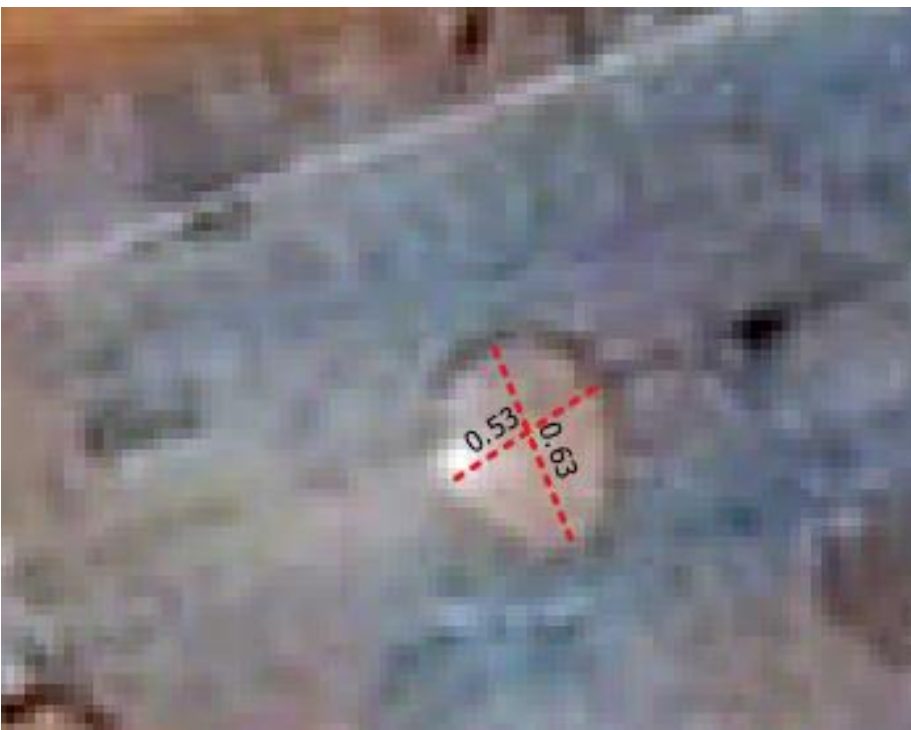
Figura 13. Identificação da patologia Buraco Pelo drone na altura 100 metros.

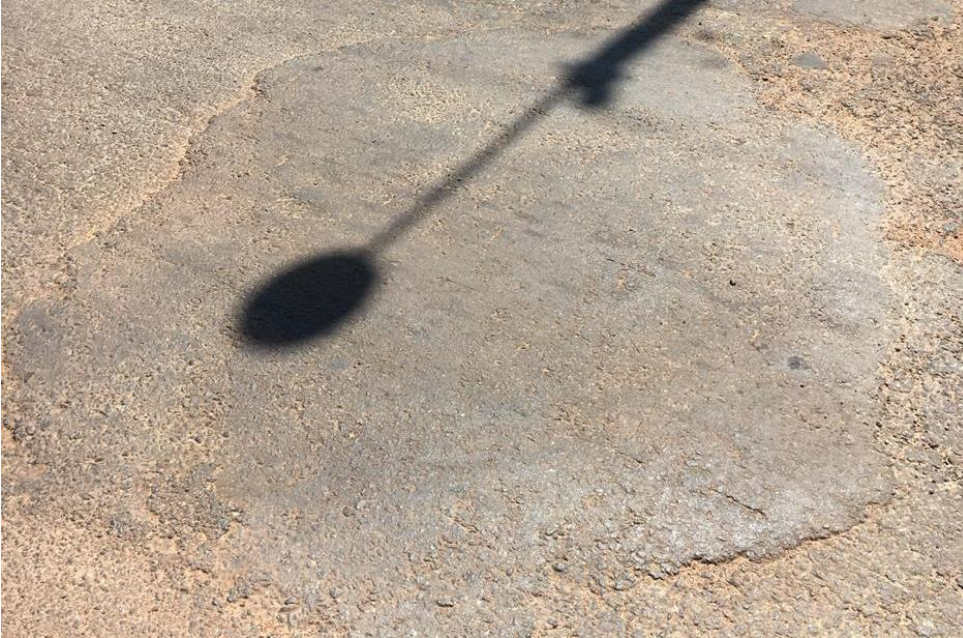
A patologia Remendo, identificada campo conforme a (Figura 14), foi detectada com maior precisão na altura de 60 metros do drone, permitindo assim extrair medidas na imagem (Figura 15 e 16).

Figura 14. Patologia Remendo.

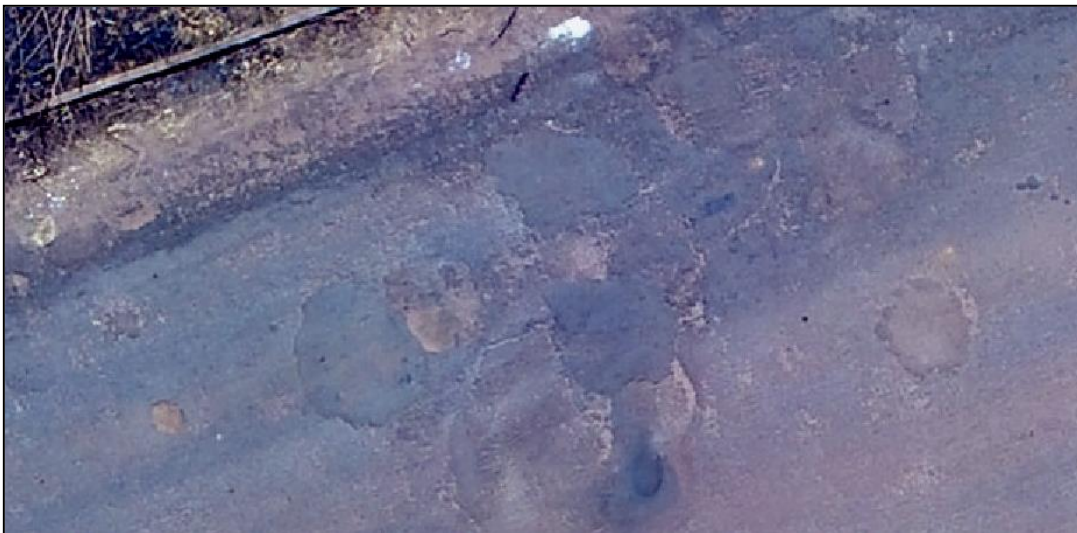
Figura 15. Patologia Remendo – Altura do drone: 60 metros.

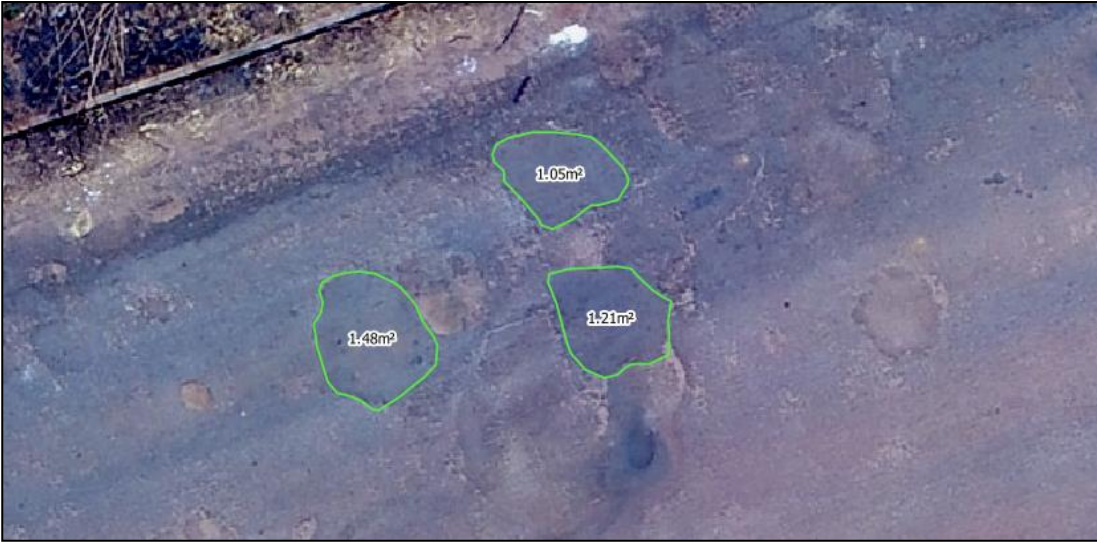
Figura 16. Patologia Remendo com a delimitação – Altura do drone: 60 metros.

Nessas imagens acima de 60 metros foram observadas as diferenças de nível do remendo com a pista, sendo possível visualizar as bordas das patologias e com isso delimitar e calcular as áreas. A se destacar que com essa possibilidade de identificar as bordas de um remendo, é provável que possa ser usado para fiscalizar serviços de manutenção já executados em uma via.

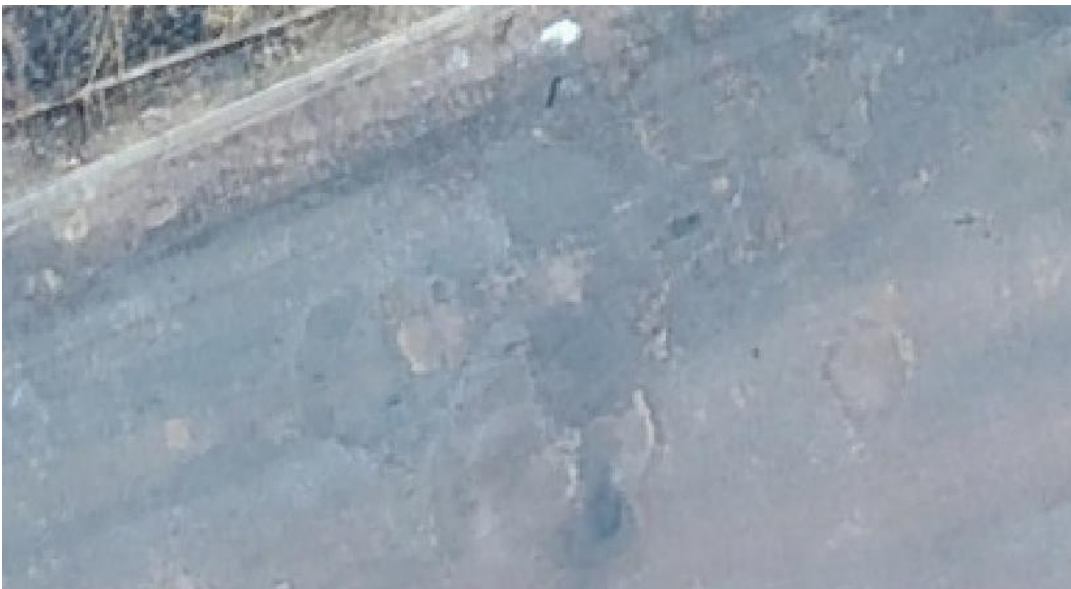
Nas imagens de 100 metros não foi possível afirmar com exatidão os limites do remendo e se há desnível em relação ao terreno (Figura 17).

Figura 17. Patologia Remendo – Altura do drone: 100 metros.

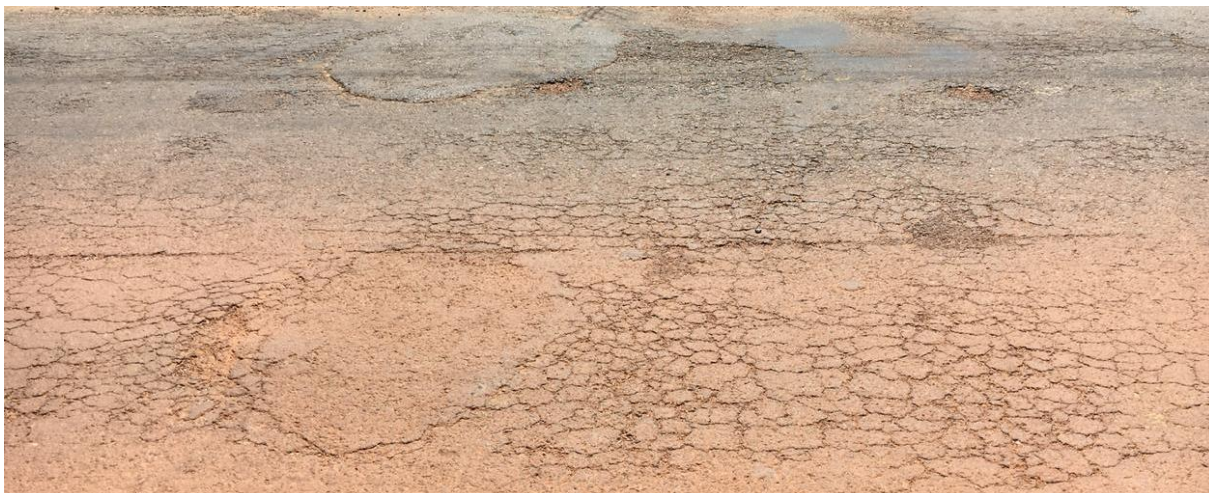
Outras duas patologias identificadas em campo, foi a fissura e a trinca como pode ser visto na Figura 18.

Figura 18. Patologia fissura e trinca.

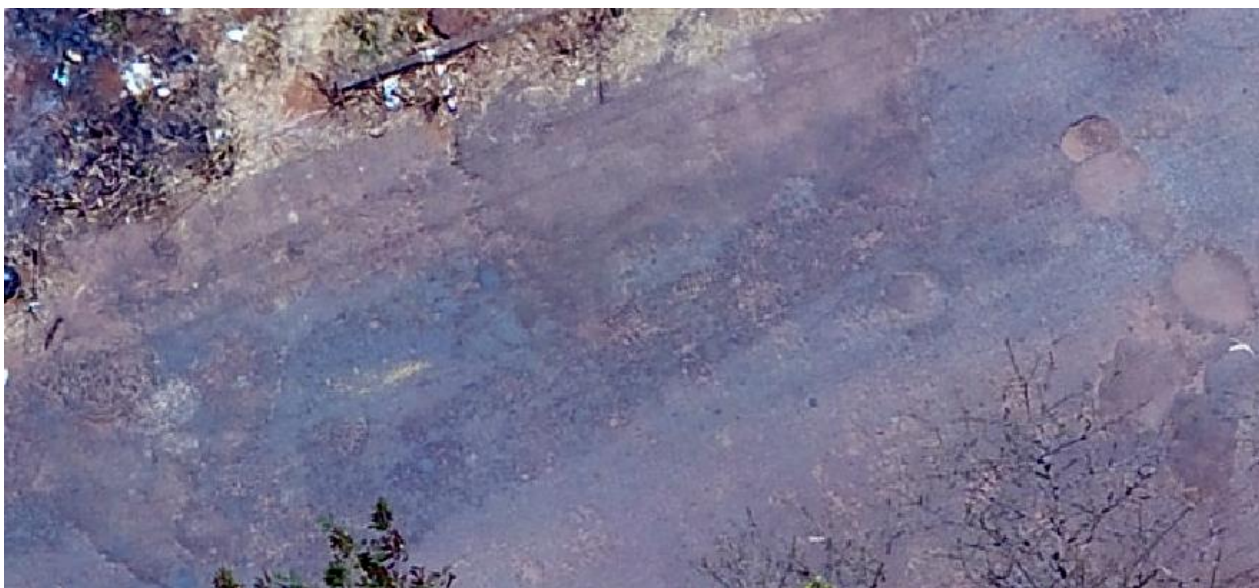
Figura 19. Patologia fissura e trinca na altura de 60 m.

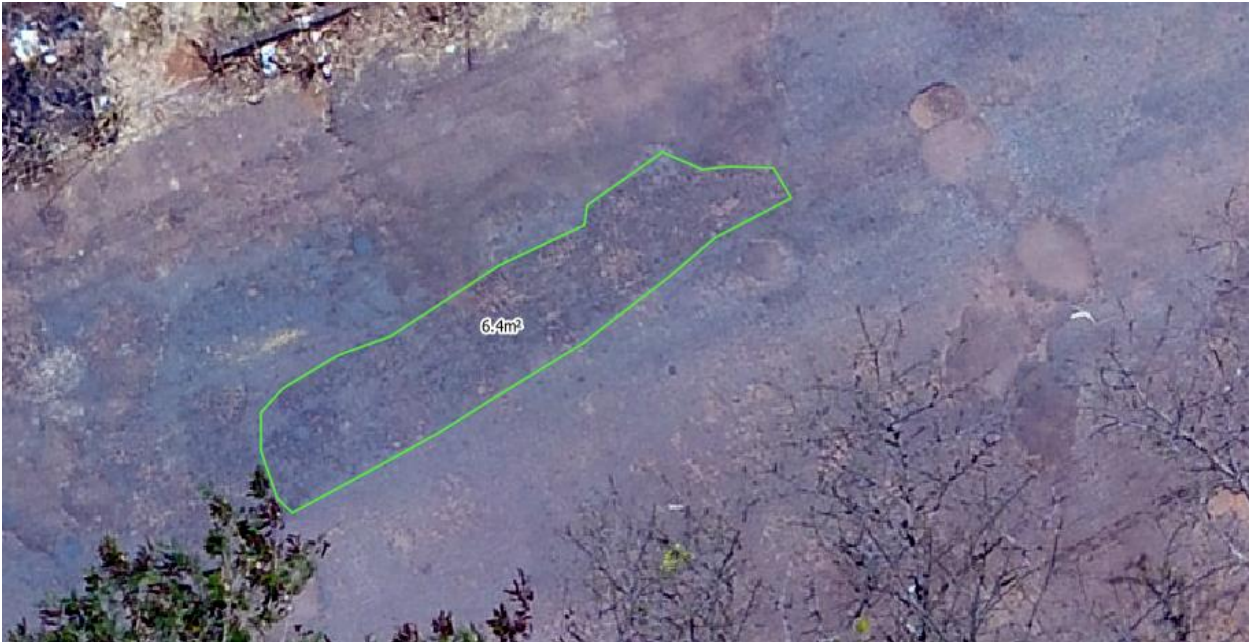
Figura 20. Patologia fissura e trinca delimitada na altura de 60 m.

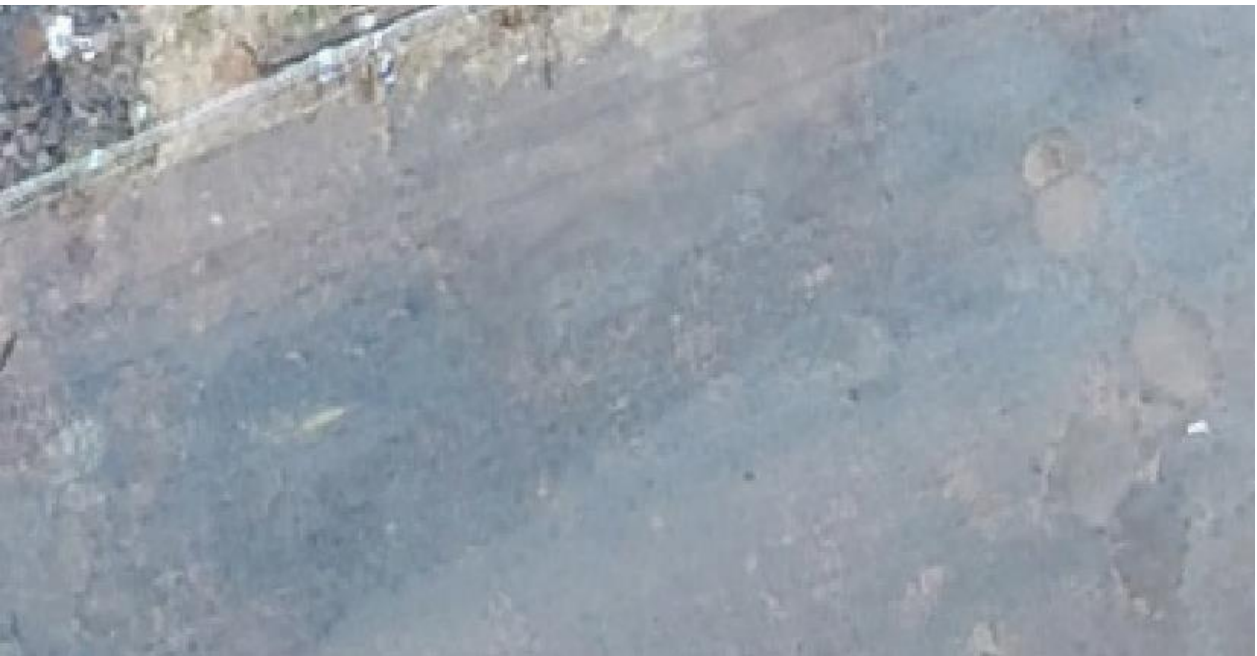
Nas imagens aéreas foi observado mudança de tonalidade no ponto identificado como fissura e trincas em campo (Figura 18). Na imagem de 60 metros foi possível a visualização e por conseguinte a delimitação (Figura 19 e 20). Porém não foi possível afirmar correspondência com a foto de campo na imagem de 100 metros (Figura 21) (Tabela 1).

Figura 21. Patologia fissura e trinca na altura de 100 m.
