**UTILIZAÇÃO DE VEÍCULO AÉREO NÃO TRIPULADO PARA  
IDENTIFICAÇÃO DE PATOLOGIA NA GO-319**

**UTILIZAÇÃO DE VEÍCULO AÉREO NÃO TRIPULADO PARA  
IDENTIFICAÇÃO DE PATOLOGIA NA RODOVIA GO-319**

Trabalho de Conclusão de Curso  
apresentado ao Centro Universitário de  
Goiás – Uni-Anhanguera, sob orientação do  
Professor Mestre. Marcos Vinícius A. da  
Silva, como requisito parcial para obtenção  
do bacharelado em Engenharia Civil.

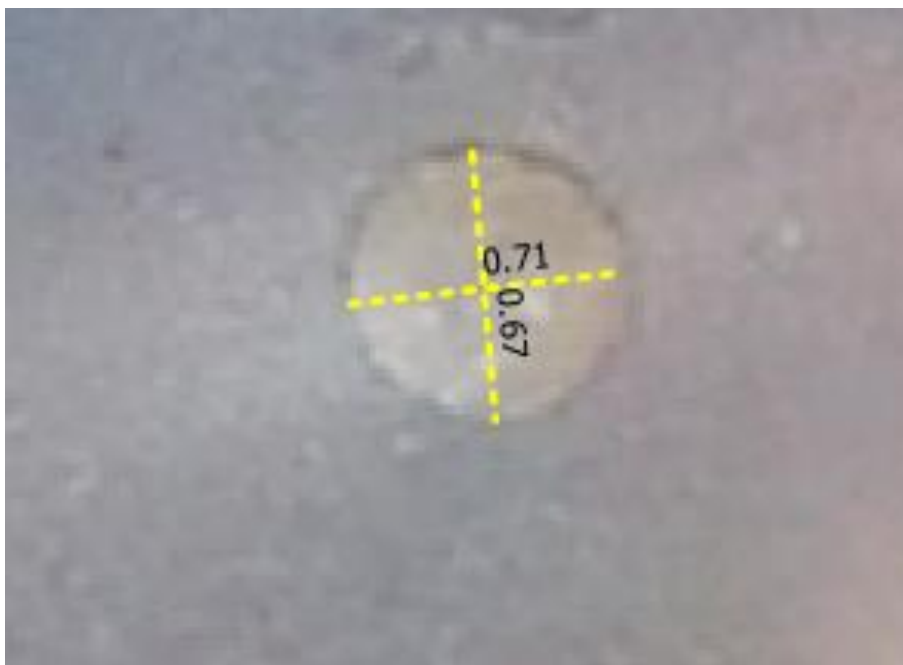
No QGIS, para a altura de 60 metros encontrou-se as seguintes medidas 0,71x0,67m, e para 100 metros 0,65x0,65m, (Figura 6 e 7).

Figura 6. Identificação da patologia Buraco Pelo drone na altura 60 m.

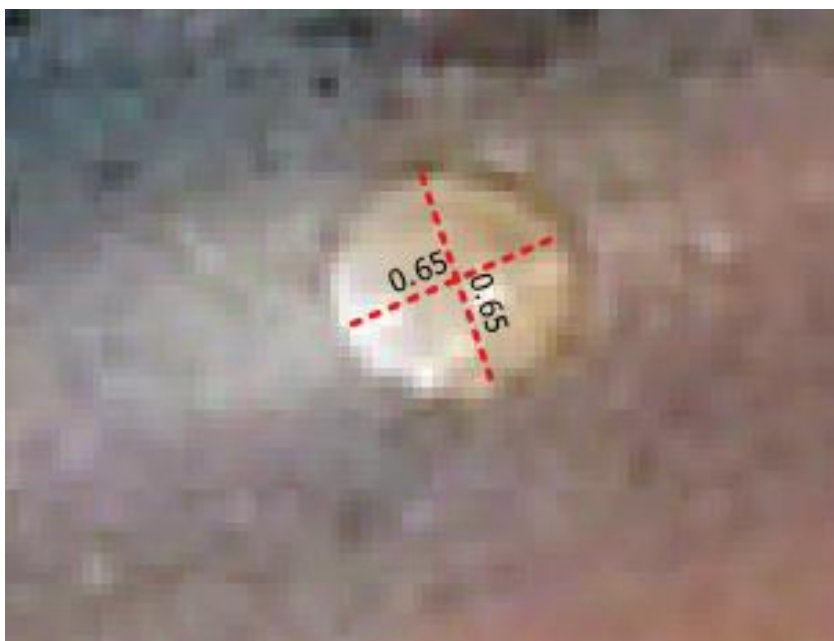
Figura 7. Identificação da patologia Buraco Pelo drone na altura 100 m.

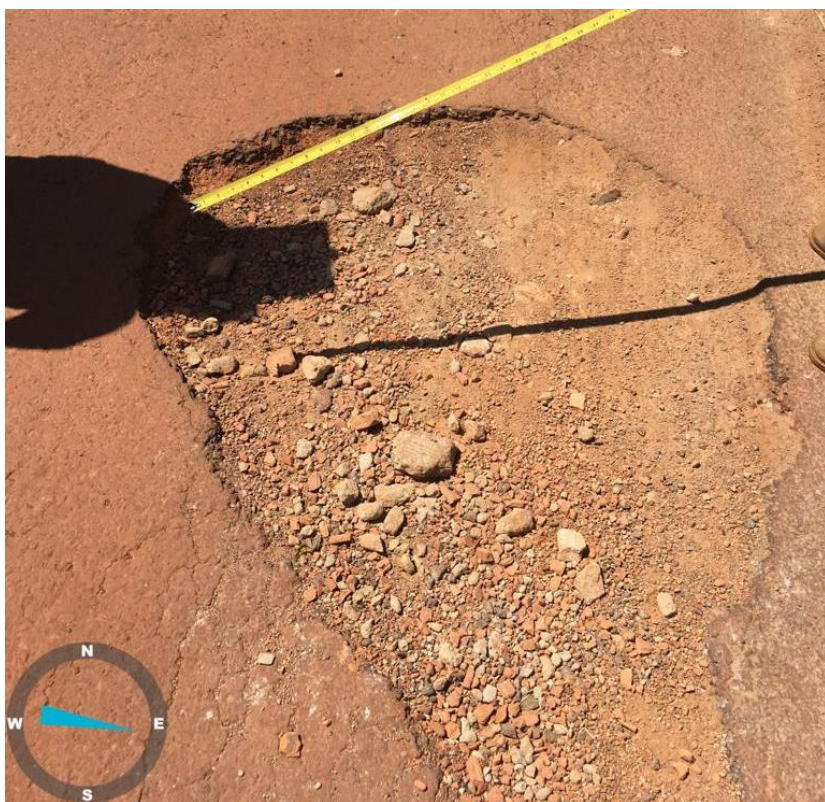
Na Figura 8 detectou-se outra patologia, buraco, pelo método manual com auxílio da trena encontrou-se 1,50x0,95m. Já com as imagens do drone, nas alturas de 60 e 100 metros detectou-se 2,01x1,15m e 1,94x1,15m respectivamente (Figura 9 e 10).

Figura 8. Patologia Buraco.

| Patologia Encontradas Pelo Vant | | | | |
|---|---|---|---|---|
| | Figura 8 | 1,50x0,95m | 2,01x1,15m | 1,94x1,15m |

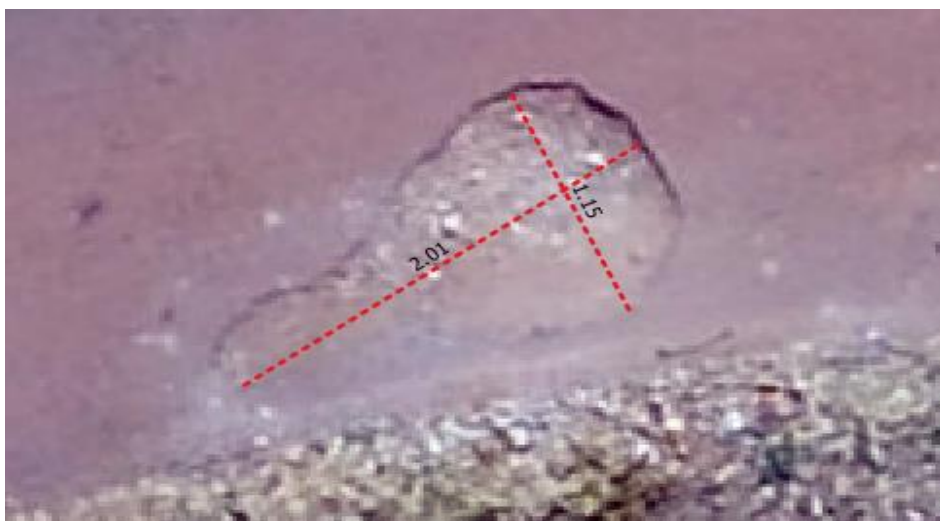
Figura 9. Identificação da patologia buraco, 60 metros.

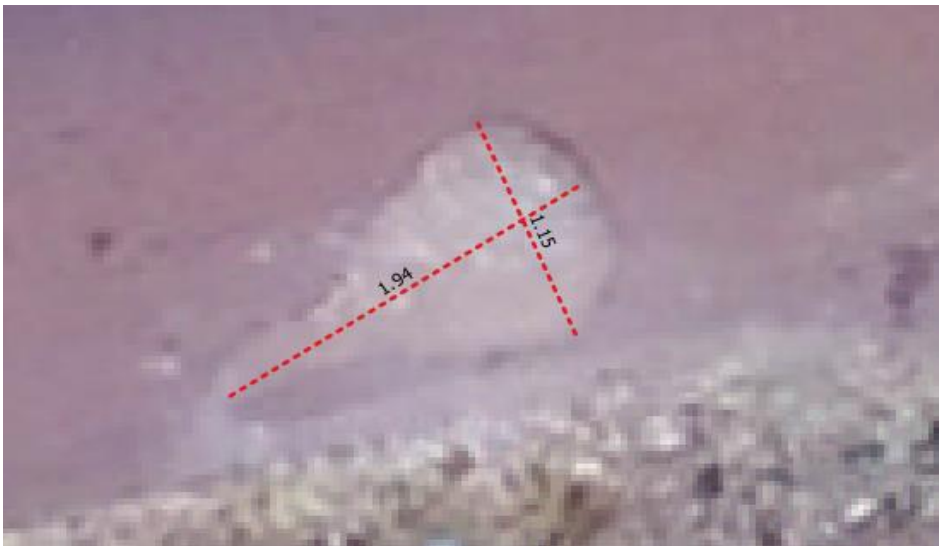
Figura 10. Identificação da patologia buraco, altura 100 metros.

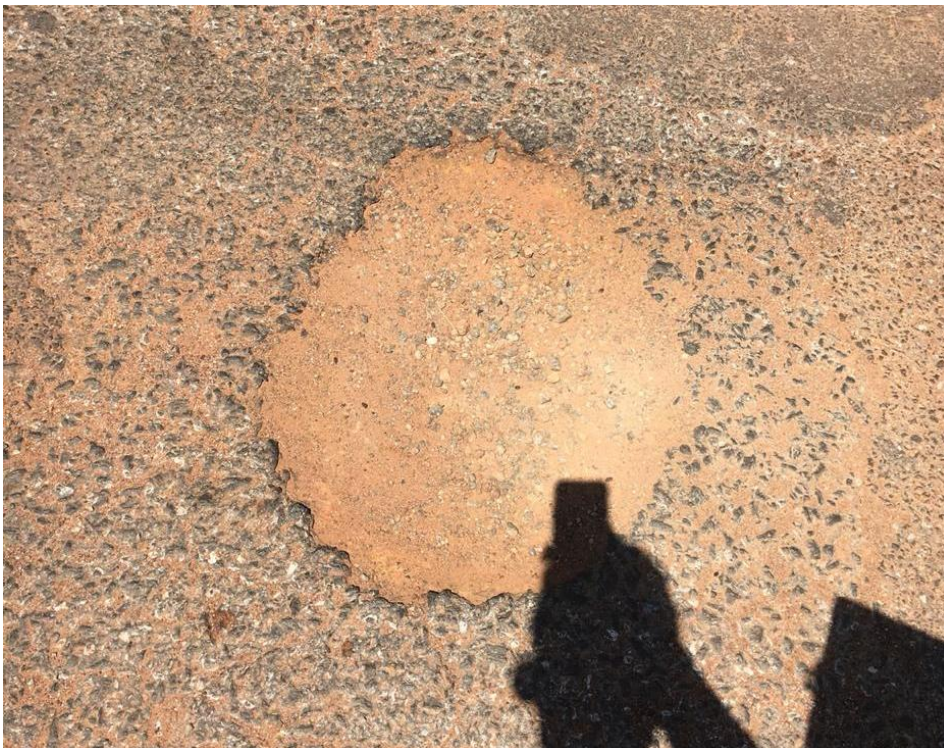
Na Figura 11, apresenta outra patologia buraco ou panela, porém de menor em relação aos demais, e medida com a utilização da trena, com as seguintes dimensões 0,74x0,55m. Com o uso do drone, na altura de 60 e 100 metros, as medidas foram 0,53x0,69m e 0,53x0,63m respectivamente conforme as Figuras 12 e 13.

Figura 11. Patologia Buraco.

| Patologia Encontradas Pelo Vant | | | | |
|---|---|---|---|---|
| | Figura 11 | 0,74x0,55m | 0,53x0,69m | 0,53x0,63m |

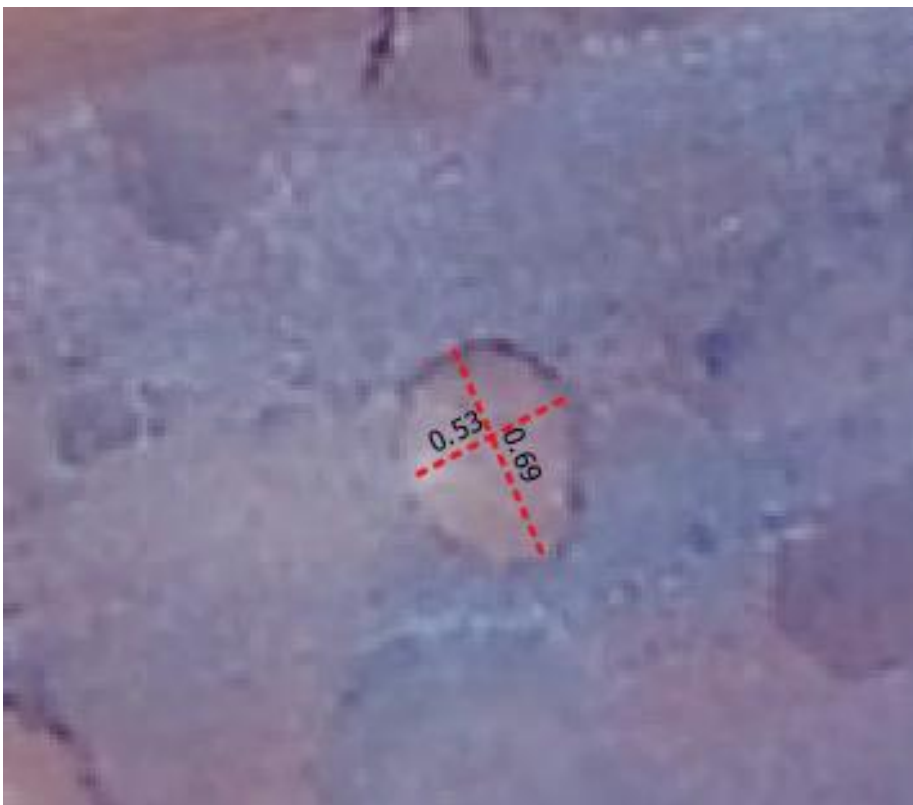
Figura 12. Identificação da patologia Buraco Pelo drone alturas 60 metros.

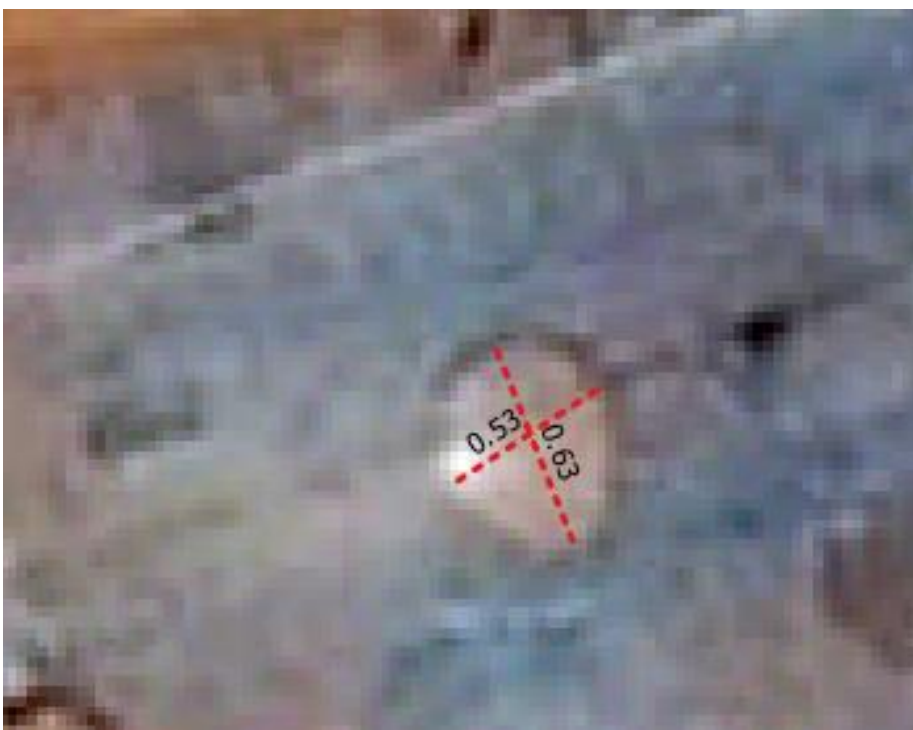
Figura 13. Identificação da patologia Buraco Pelo drone na altura 100 metros.

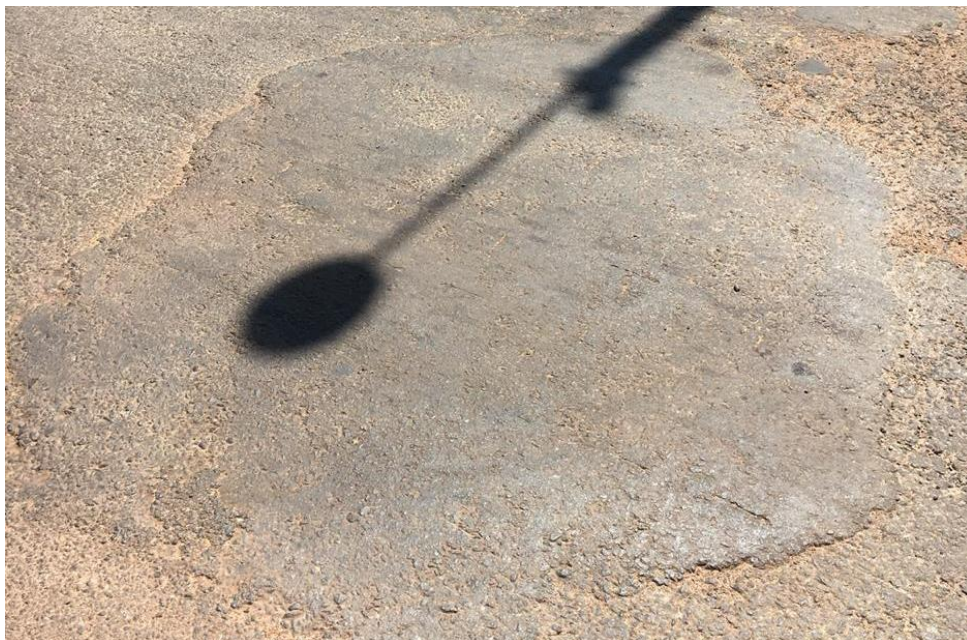
A patologia Remendo, identificada campo conforme a (Figura 14), foi detectada com maior precisão na altura de 60 metros do drone, permitindo assim extrair medidas na imagem (Figura 15 e 16).

Figura 14. Patologia Remendo.

| Patologia Encontradas Pelo Vant | | | | |
|---|---|---|---|---|
| Remendo | Figura 14 | 2.03m <sup>2</sup> | 1,48m <sup>2</sup> | não encontrada |

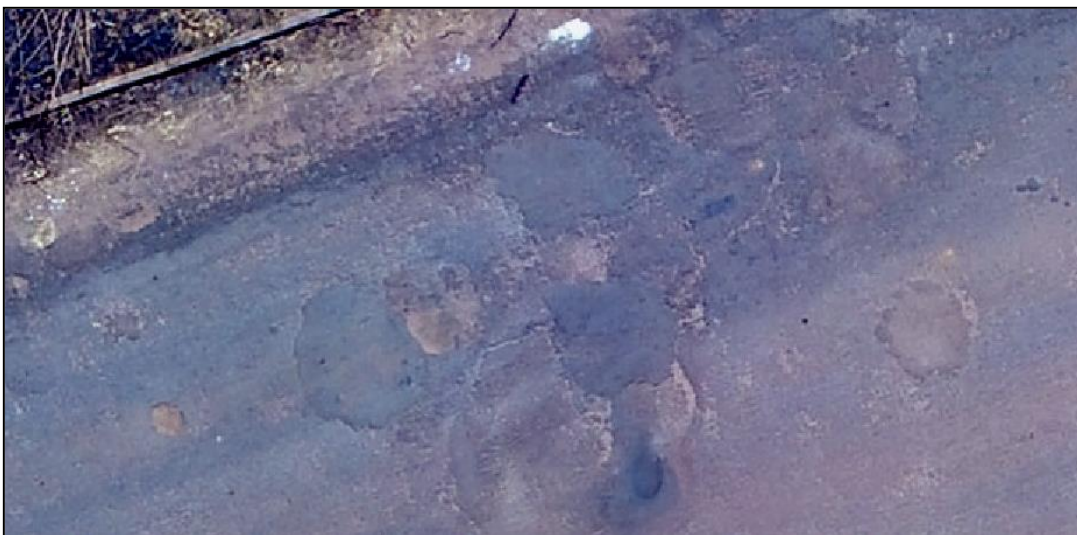
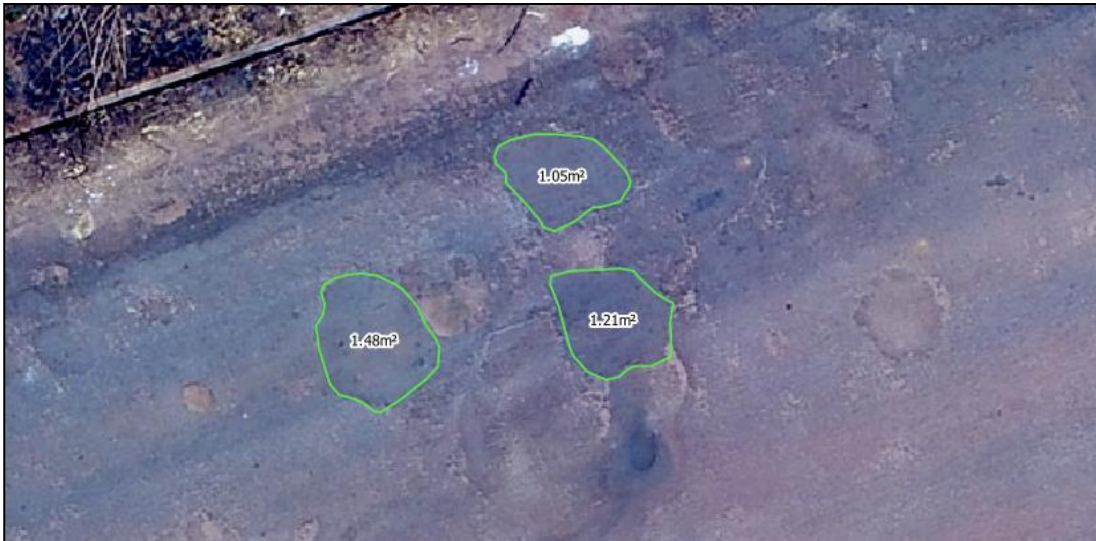
Figura 15. Patologia Remendo – Altura do drone: 60 metros.

Figura 16. Patologia Remendo com a delimitação – Altura do drone: 60 metros.

Nessas imagens acima de 60 metros foram observadas as diferenças de nível do remendo com a pista, sendo possível visualizar as bordas das patologias e com isso delimitar e calcular as áreas. A se destacar que com essa possibilidade de identificar as bordas de um remendo, é provável que possa ser usado para fiscalizar serviços de manutenção já executados em uma via.

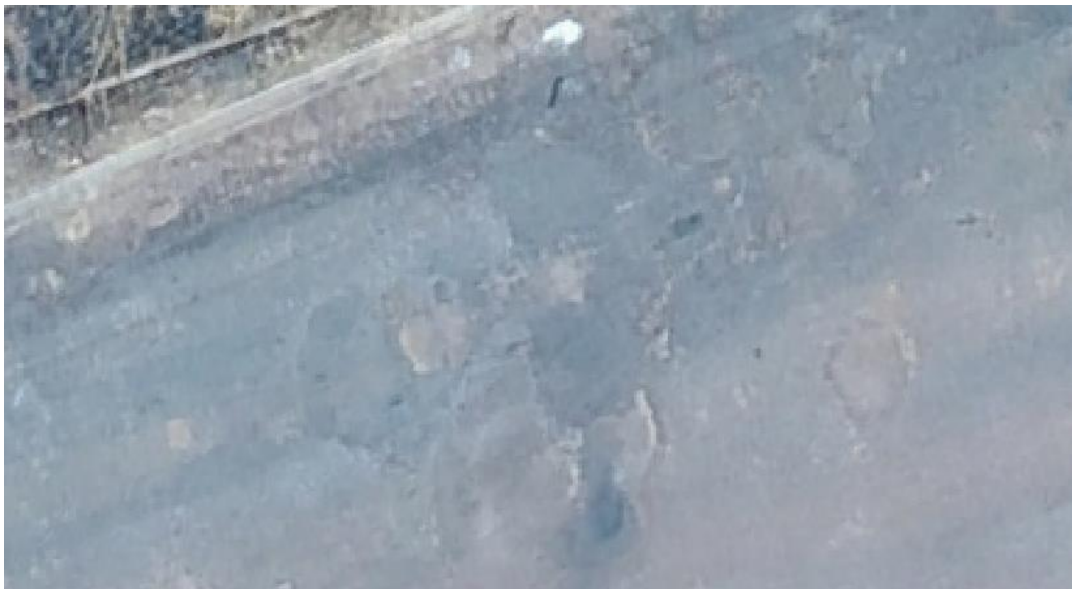
Nas imagens de 100 metros não foi possível afirmar com exatidão os limites do remendo e se há desnível em relação ao terreno (Figura 17).

Figura 17. Patologia Remendo – Altura do drone: 100 metros.

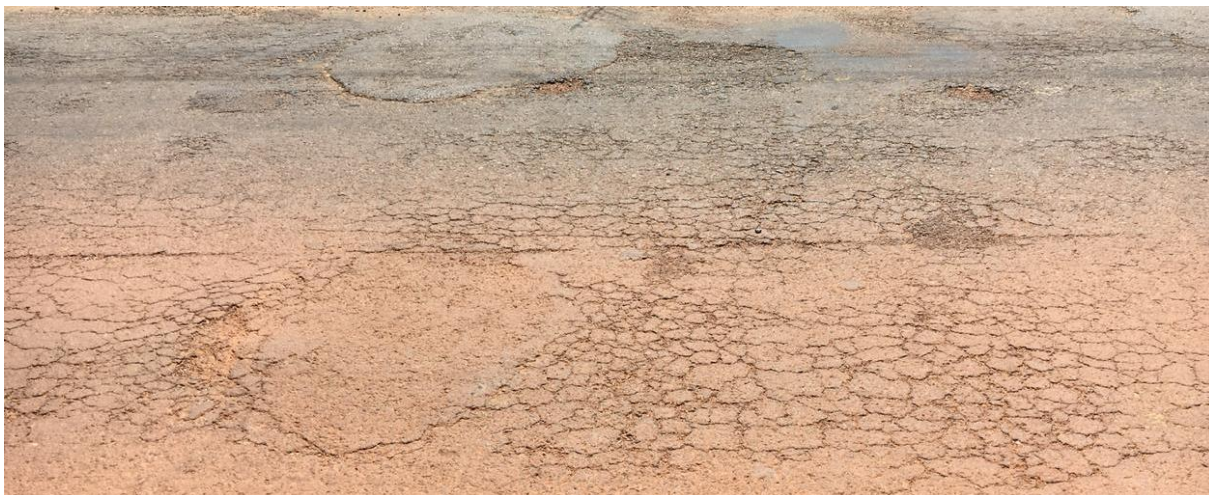
Outras duas patologias identificadas em campo, foi a fissura e a trinca como pode ser visto na Figura 18.

Figura 18. Patologia fissura e trinca.

| Patologia Encontradas Pelo Vant | | | | |
|---|---|---|---|---|
| Fissuras | Figura 18 | não encontrada | visualizada | não encontrada |

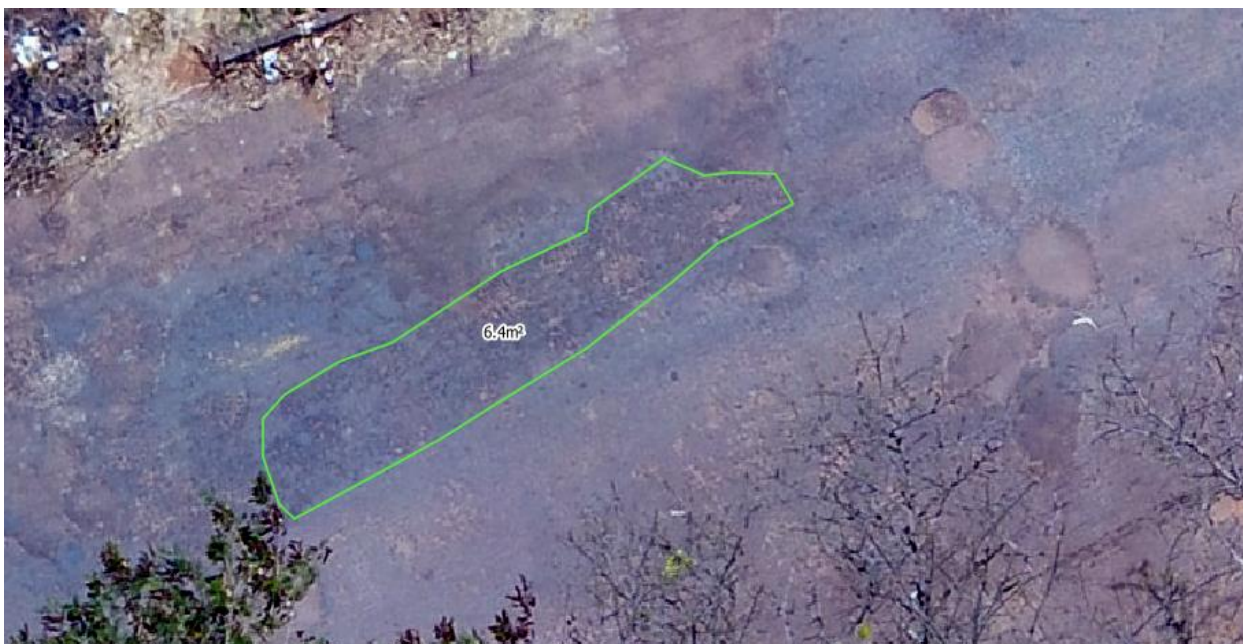
Nas imagens aéreas foi observado mudança de tonalidade no ponto identificado como fissura e trincas em campo (Figura 18). Na imagem de 60 metros foi possível a visualização e por conseguinte a delimitação (Figura 19 e 20). Porém não foi possível afirmar correspondência com a foto de campo na imagem de 100 metros (Figura 21) (Tabela 1).

Figura 19. Patologia fissura e trinca na altura de 60 m.

Figura 20. Patologia fissura e trinca delimitada na altura de 60 m.

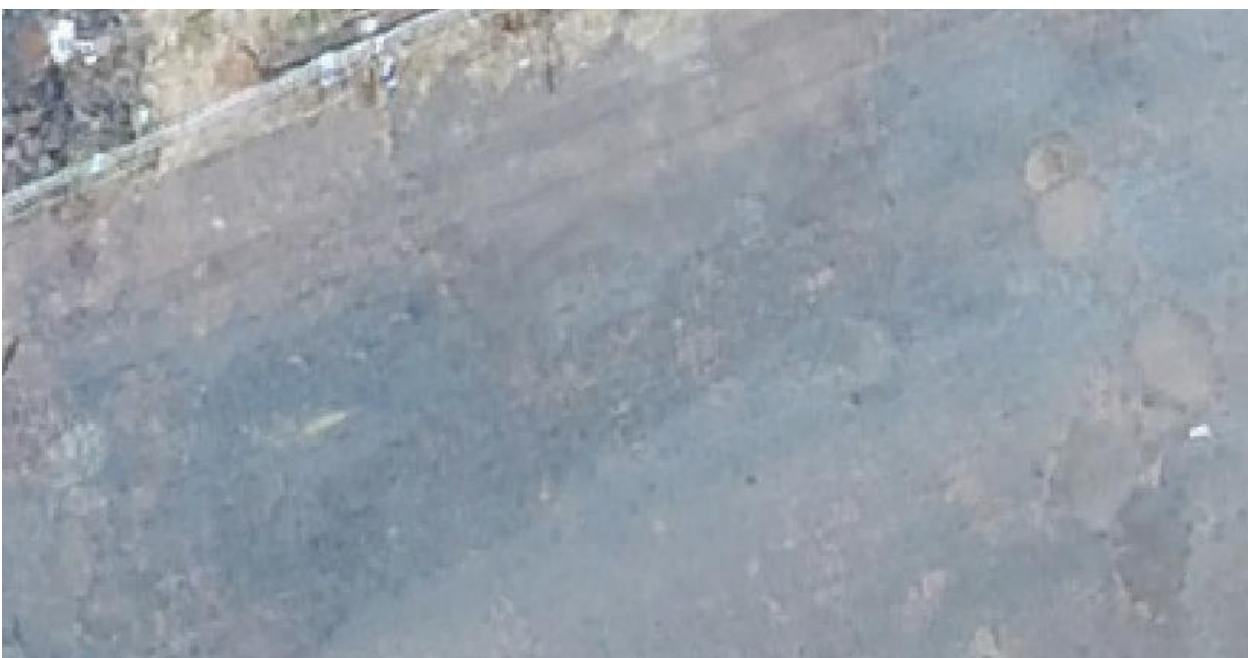
Figura 21. Patologia fissura e trinca na altura de 100 m.
