CENTRO UNIVERSITÁRIO DE GOIÁS UNI-ANHANGUERA
CURSO DE ENGENHARIA CIVIL

**ANÁLISE DO CENTRO DE CONVENÇÕES E APLICAÇÃO DA
NORMA DE DESEMPENHO DE MATERIAIS**

O objeto de estudo no presente artigo é o Centro de Convenções localizado no Jardim Mariliza em Goiânia-GO, no mesmo local do Memorial do Cerrado. A escolha pela definição de local de estudo para que fosse possível a realização do presente trabalho se deu pelo fato das inúmeras ocorrências de patologias, incompatibilização de projetos e recorrentes problemas oriundos da falta de projetos no Centro de Convenções.

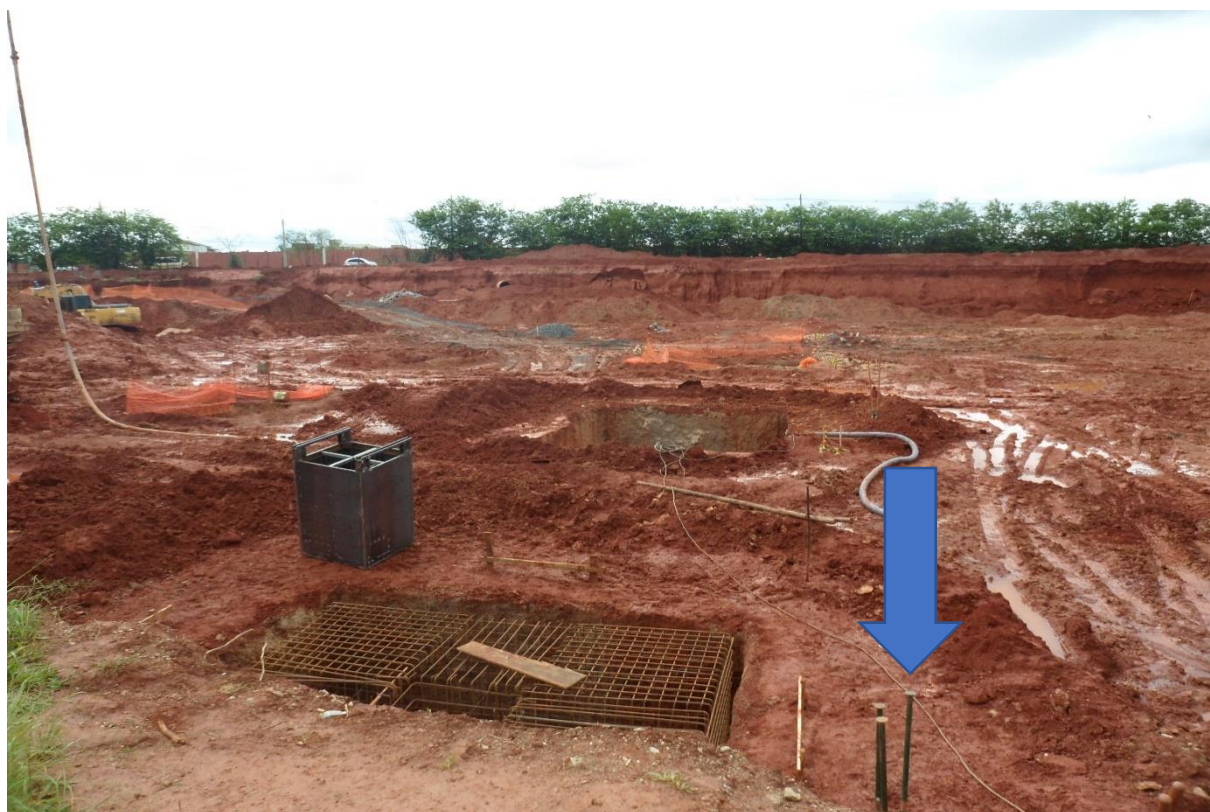
Devido as mudanças de projeto arquitetônico, logo no início houve prejuízo com a instalação de estacas, a figura 3 abaixo mostra a disposição de novas estacas.

Figura 3. Estacas perdidas por mudança de locação.
Fonte: Eduardo Mariano Cavalcante de Castro (2012)

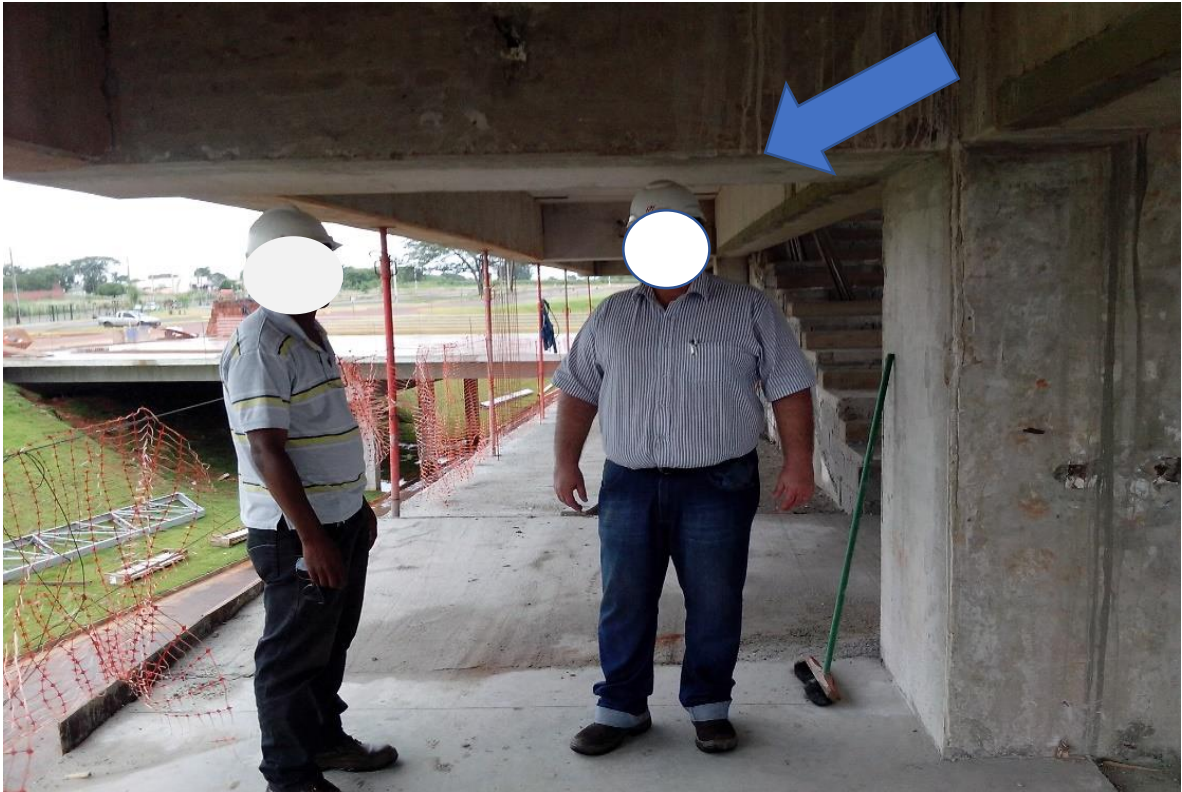
A obra apresenta um corredor que dá acesso aos camarotes. Tal ambiente apresentou problemas de acessibilidade. A altura do pé direito mínimo estabelecido pela norma de desempenho é de no mínimo 2,5m. Na imagem a seguir a etapa de acabamento havia sido

concluída e verificou-se que a altura não obedecia aos critérios da norma. Presume-se que esta falha tenha ocorrido por erros na etapa de projetos.

Figura 4. Pé direito com altura abaixo do estabelecido pela norma.
Fonte: Eduardo Mariano Cavalcante de Castro (2013).

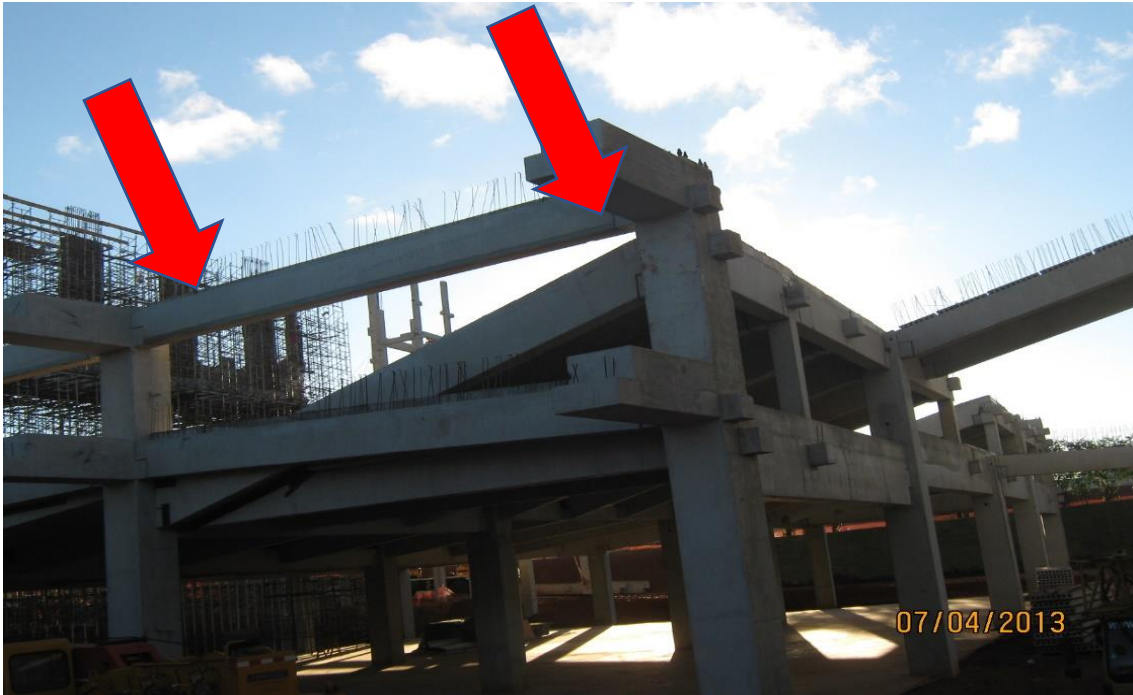
Ocorreu um erro de concepção logo no primeiro andar, o pé direito do 1º pavimento foi concebido com alturas diferentes, houve um trecho que foi diminuindo a altura, com isso não obedece ao critério de altura mínima definida pela norma de desempenho, como mostra a imagem a seguir.

Figura 5. Altura variando em um mesmo pavimento.
Fonte: Eduardo Mariano Cavalcante de Castro (2013).

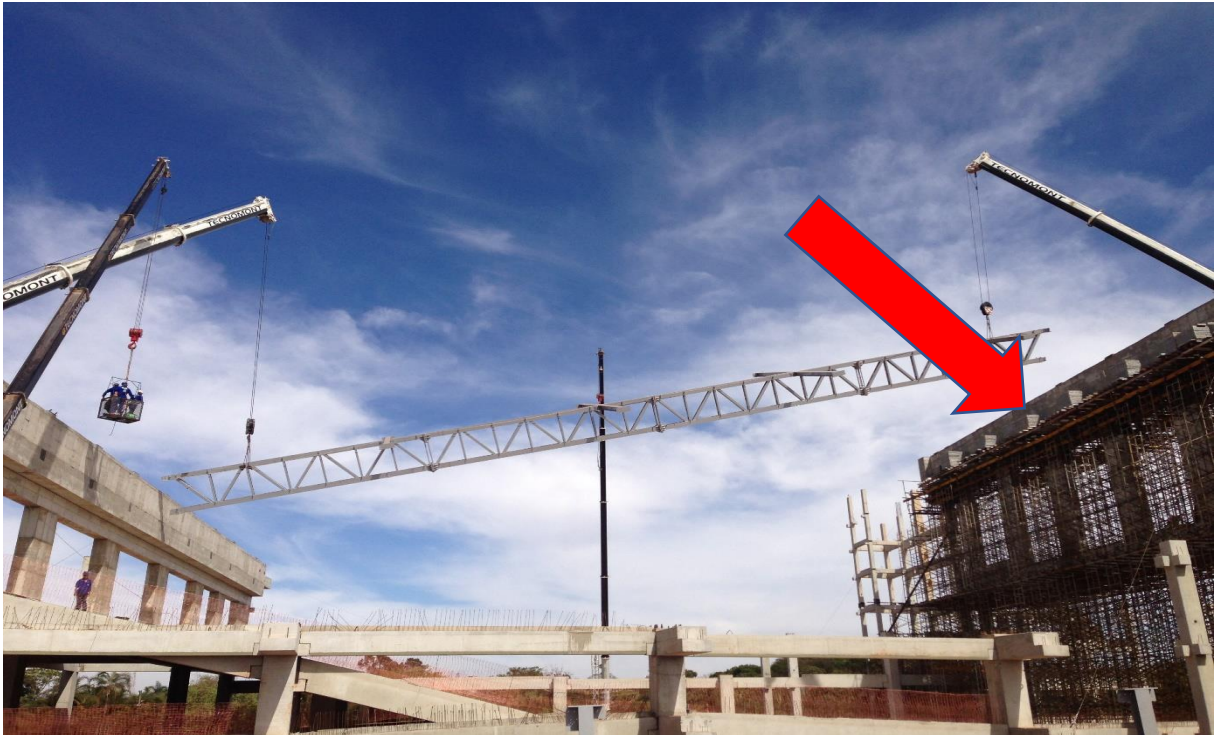
Em 2013 foi feita a concretagem das vigas vierendeel. Devido a robustez das mesmas foi necessário adotar sistema de escoramento com torres metálicas. A viga vierendeel mais alta estava, na época de sua concretagem, sendo sustentada apenas por dois pilares. Por causa de sua grande altura, constatou-se uma possibilidade de colapso desta viga, caso o escoramento fosse removido. Então foi decidido pela equipe gerenciadora da obra, com o aval do calculista de concreto, manter as escoras até a execução da estrutura metálica do telhado, de forma que

esta estrutura metálica iria garantir o travamento e estabilização da viga vierendeel. Tal fato pode ser observado na imagem a seguir.

Figura 06. Viga Vierendeel com escoramento.
Fonte: Eduardo Mariano (2013)

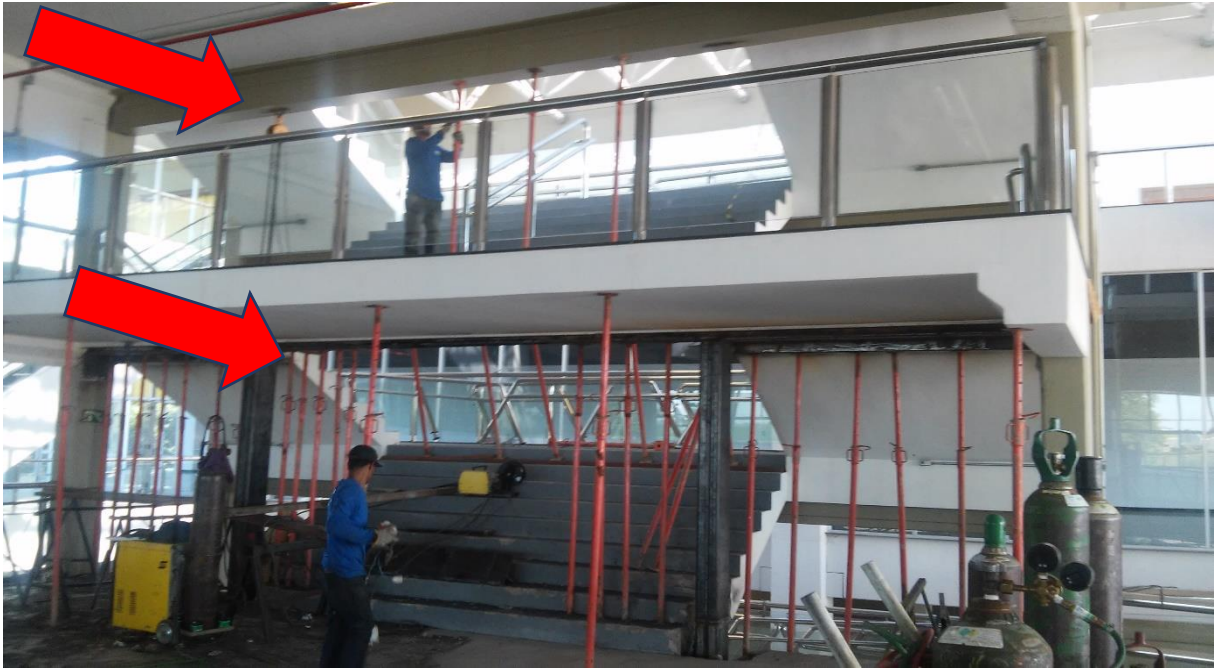
Devido a um erro no projeto estrutural, onde constatou-se que o pilar da escada foi locado errado no projeto. Esse erro de locação em dois pilares de concreto causou o deslocamento dos degraus, cerca de 30cm, para debaixo de uma viga de concreto, o que resultou em uma diminuição da altura livre entre o fundo da viga e o piso dos degraus.

Figura 07. Escoramento da viga para ser feito o corte.
Fonte: Eduardo Mariano (2016)

Tal erro repetiu-se desde o pavimento térreo até os andares superiores. Em uma data posterior essa ocorrência foi identificada pelo corpo de bombeiros, o que forçou o indeferimento da emissão do respectivo alvará expedido pelo corpo de bombeiros. Foi necessário reparar esta ocorrência demonstrado na figura 7, foi preciso inserir mais dois pilares metálicos que não estavam no projeto, e posteriormente se fazer o corte da uma viga metálica de apoio dos degraus, o que permitiu diminuir sua altura, e assim atender esta não conformidade apontada pelo corpo de bombeiros mostrada na figura 8.

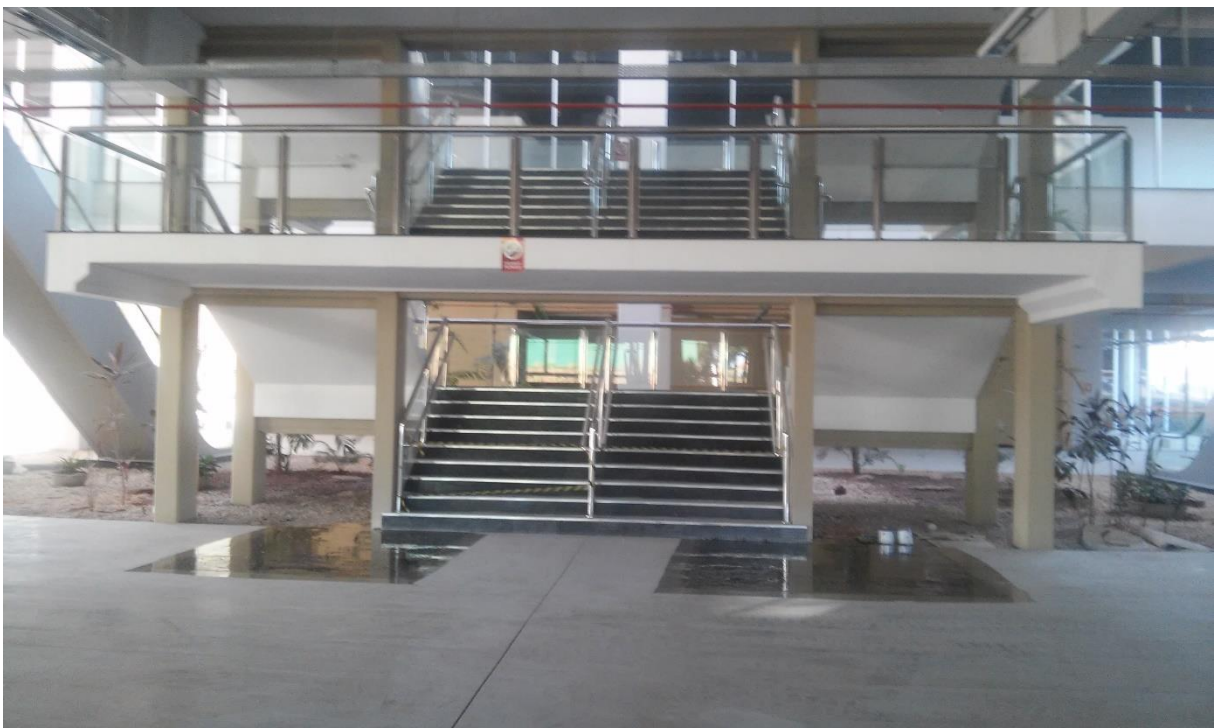
Figura 08. Escada do átrio com alterações.
Fonte: Eduardo Mariano (2016).

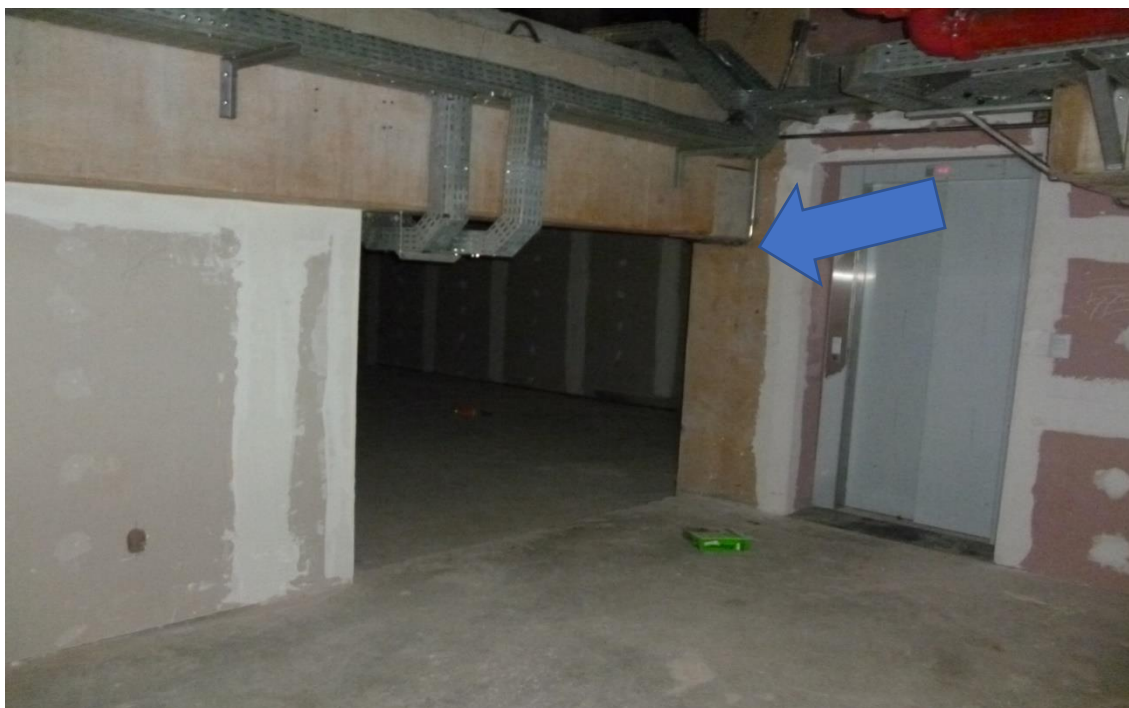
Na edificação deste estudo constatou-se um grave erro de compatibilização de projetos. Todo o 5º e 6º pavimentos ficaram praticamente inutilizáveis devido à pouca altura disponível para se ter acesso a aqueles ambientes como representado na figura 9.

O projetista de concreto não se atentou para este erro, porque geralmente os prédios são calculados de cima para baixo, mas nesse caso o edifício foi calculado de baixo para cima, para que pudesse acompanhar a obra, pois a obra se iniciou sem os projetos concluídos. O projetista de concreto calculou as vigas do andar de baixo, cujos pés direitos eram mais altos entre os andares 1º até 4º, e repetiu a mesma solução para o 5º e 6º pavimentos. Mas infelizmente nestes pavimentos o pé direito eram 80 cm menores.

Figura 09. Altura da viga menor que o tamanho da porta.
Fonte: Eduardo Mariano (2016).

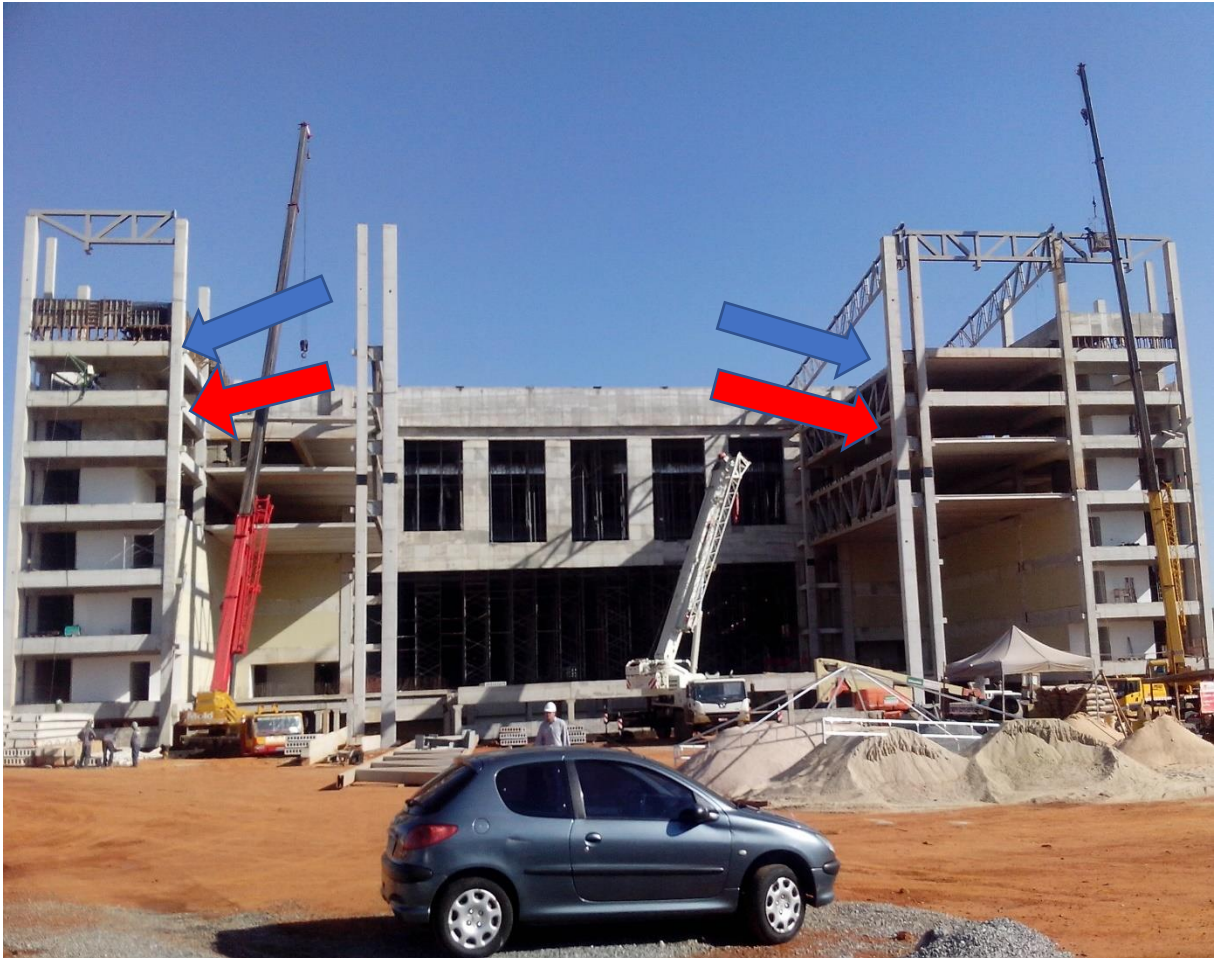
Com o erro de compatibilização de projetos o 5º e o 6º pavimento ficou sem funcionalidade devido à altura do pé direito da viga ser muito baixo, a edificação em questão por ser simétrica também ficou sem funcionalidade a outra parte da edificação como demonstrado na figura 10.

Figura 10. Pavimentos com pé direito mais baixos.
Fonte: Eduardo Mariano (2016).

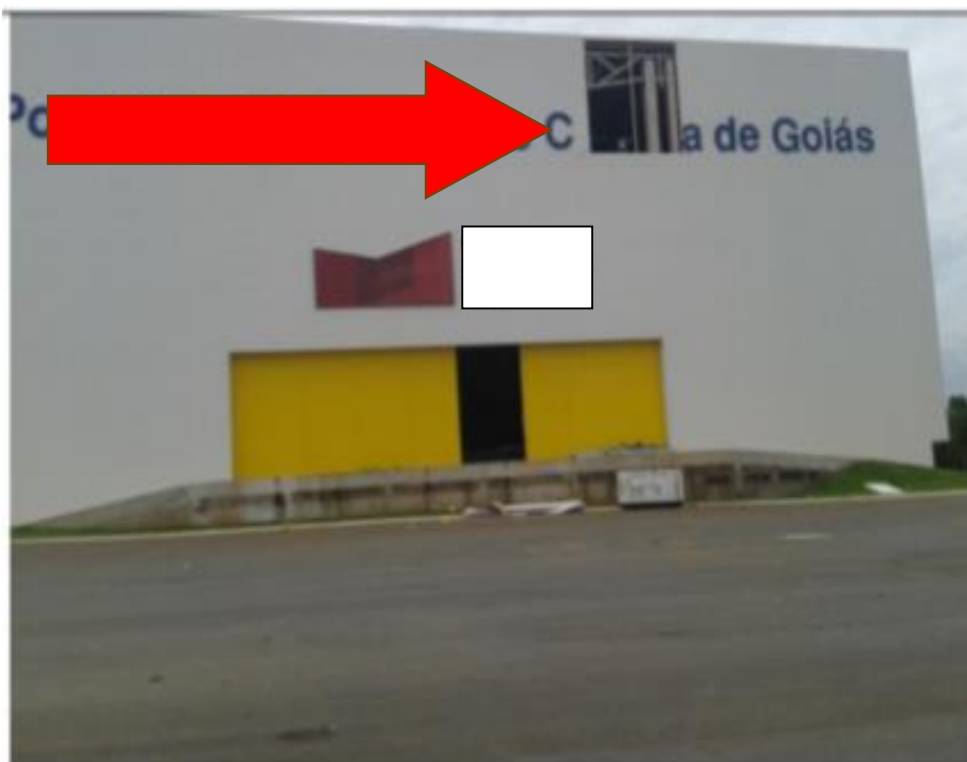
Na fachada da edificação houve uma ocorrência alguns meses após a obra ser entregue. Após uma chuva forte, acompanhada de vento forte, parte de um painel de vedação de uma fachada foi arrancado mostrado na figura 11. Mais tarde constatou-se que tal patologia ocorreu por causada de erro cometido pela equipe de instalação do painel.

Figura 11. Painel arrancado pelo vento (nome da instituição coberto intencionalmente).
Fonte: Eduardo Mariano Cavalcante de Castro (2016)

O arrancamento do painel teve como origens as seguintes causas:

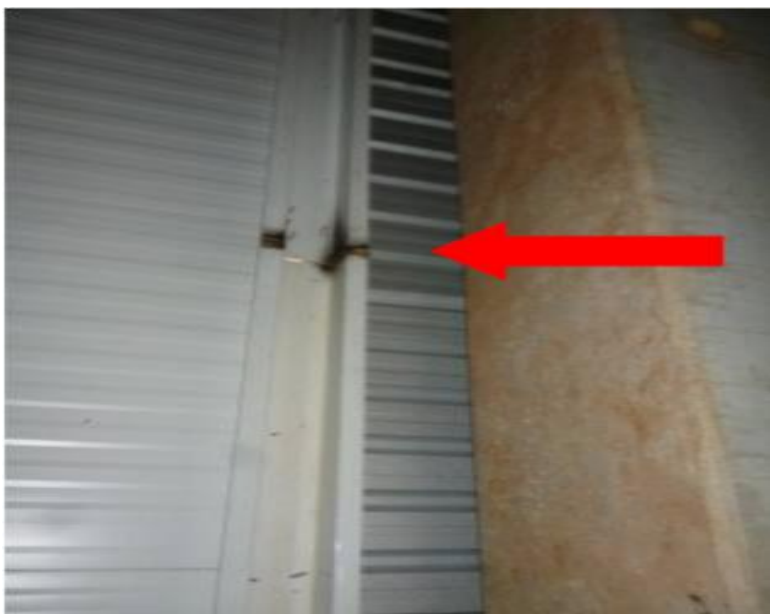
- Falha na solda executada no perfil cartola é apresentada na figura 12, a solda devia ter sido executada em toda extensão da junta, a falha deixou o perfil instável;

- Houve também falha no dimensionamento do perfil cartola o mesmo estava esbelto e não devia possuir solda, o perfil cartola é indicado para 4 metros de altura, o local onde ele foi executado possui 6 metros de altura, então para atender a essa altura de projeto foi utilizado solda, a soma desses erros acarretou uma fragilização do sistema de vedação vertical;

Figura 12. Perfil com falha na solda.

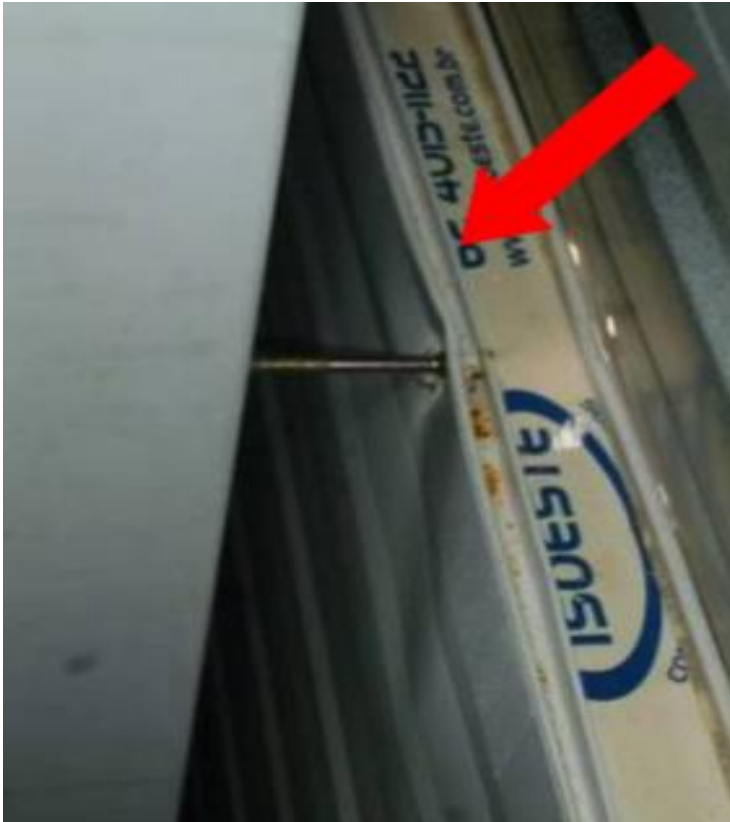
- O projeto de painéis que estavam fixados no perfil também possuía falha como mostrada na figura 13. No local da ocorrência constatou-se que o projeto de paginação das vedações possuía determinadas distâncias entre perfis cartola fora das recomendações de distâncias do próprio fabricante, estando 6,0 cm maior que o recomendado;

Figura 13. Falha de execução na fixação do painel.
 Fonte: Eduardo Mariano Cavalcante de Castro (2016).

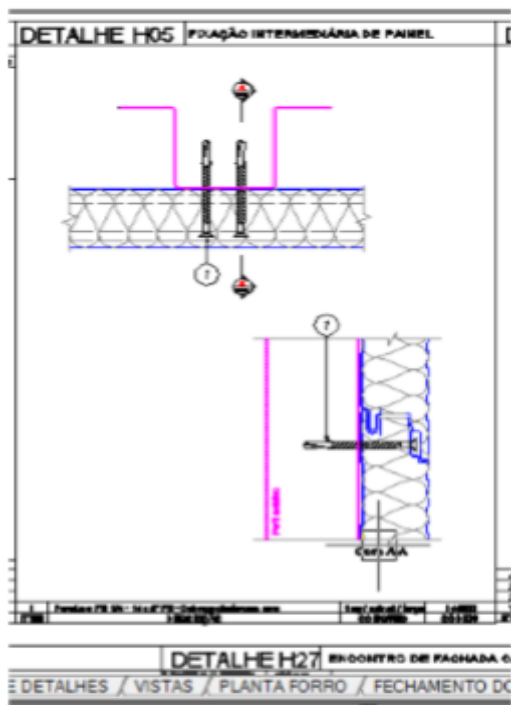
- Outro fator que ocasionou as falhas foi a mão de obra de instalação de parafusos. No catálogo da empresa responsável pelo fechamento vertical consta que o painel devia ter sido fixado dois parafusos na fixação de perfil cartola central representado na figura 14, mas constatou-se que foi usado apenas um parafuso na fixação.

Figura 14. Detalhe de fixação do perfil cartola.
 Fonte: Eduardo Mariano Cavalcante de Castro (2016).

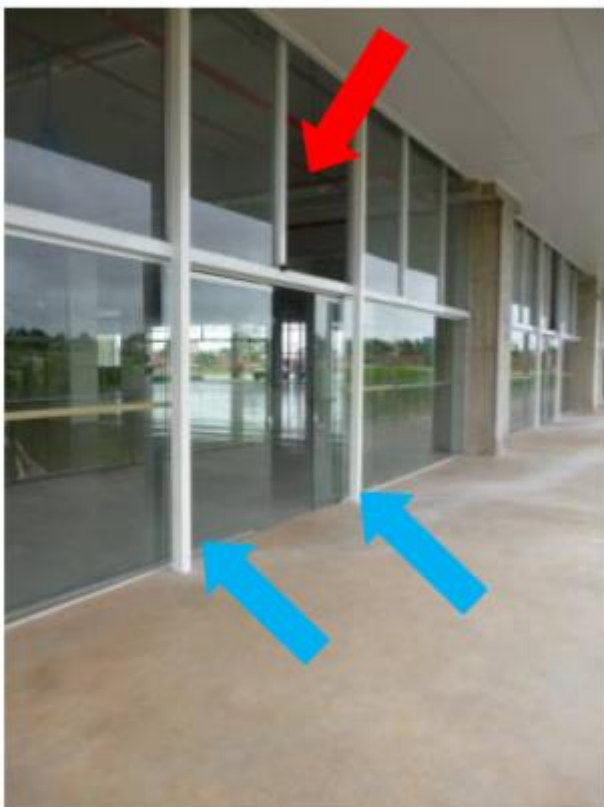
Foi constatado falha na pele de vidro de fechamento lateral após uma chuva acompanhada de ventos fortes, a mesma que ocasionou falhas no painel demonstrada na figura 15. Essa falha foi causada devido ao fato das esquadrias não estarem dimensionadas corretamente, as esquadrias de sustentação dos vidros consequentemente falharam.

Figura 15. Cortina fachada parcialmente reparada (seta vermelha ausência de vidro) e reparada (pilar metálico instalado).

Medidas de correção foram tomadas para solucionar o problema constatado. Foram executadas soldas nos perfis e pilares de reforço de estrutura metálica foram instalados.

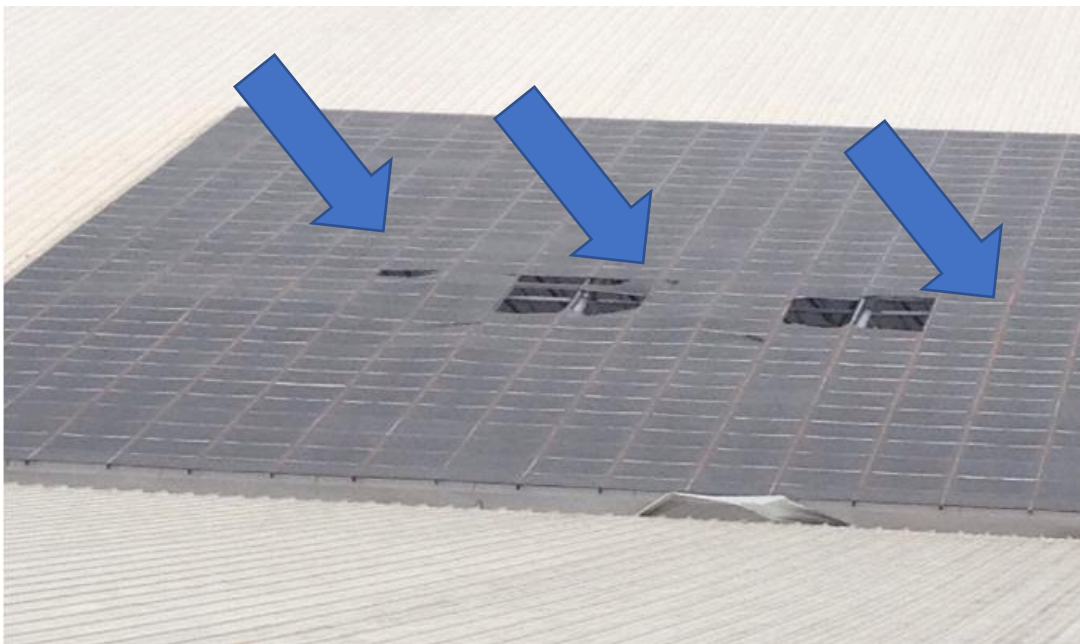
O teto de vidro com área de 900m² apresentou falhas nas esquadrias de suporte do vidro como demonstrado na figura 16, devido a erro de execução.

Figura 16. Local que apresentou falhas na cobertura.
Fonte: Eduardo Mariano Cavalcante de Castro (2016)

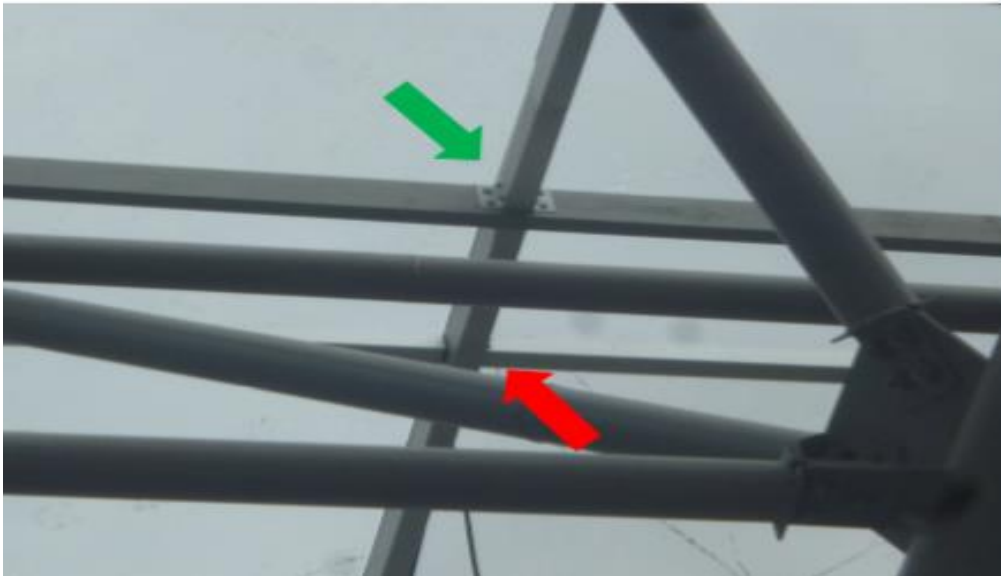
O sistema de fixação da claraboia foi executado utilizando parafusos, mas em alguns trechos, devido a pressa para entregar a obra, não foram colocados parafusos em toda extensão, o que deixaria a estrutura mais rígida como mostrado na figura 17. Alguns trechos ficaram apenas encaixados o que possibilitou a movimentação, devido ao fenômeno do vento as partes que não estavam parafusadas se movimentaram causando fraturas no vidro.

Figura 17. Sistema de fixação da claraboia.
Fonte: Eduardo Mariano Cavalcante de Castro (2016)

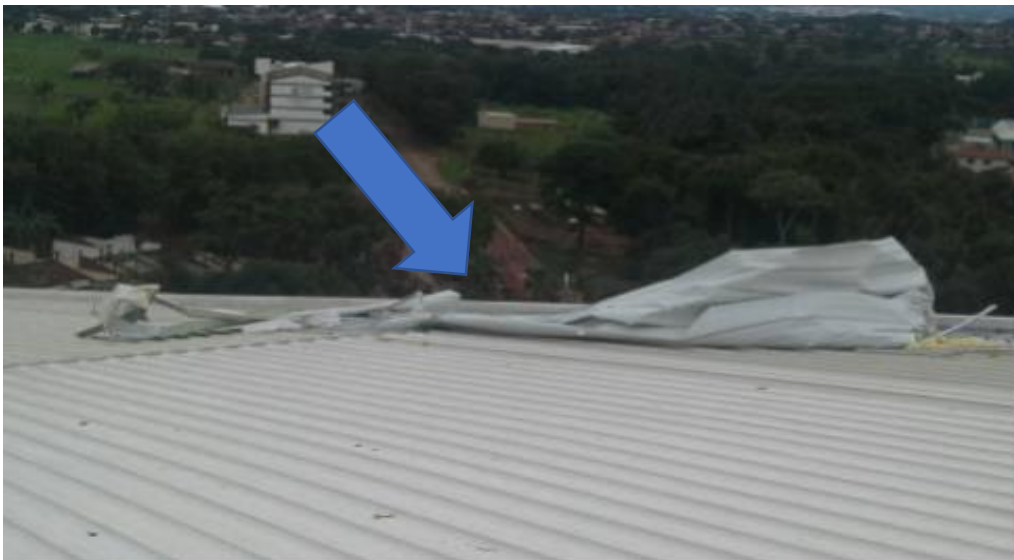
O telhado da edificação apresentou patologias, a telha foi arrancada pelo vento devido a falhas de execução na fixação das mesmas como está representado na figura 18.

Figura 18. Telha danificada pelo vento.
Fonte: Eduardo Mariano (2016)

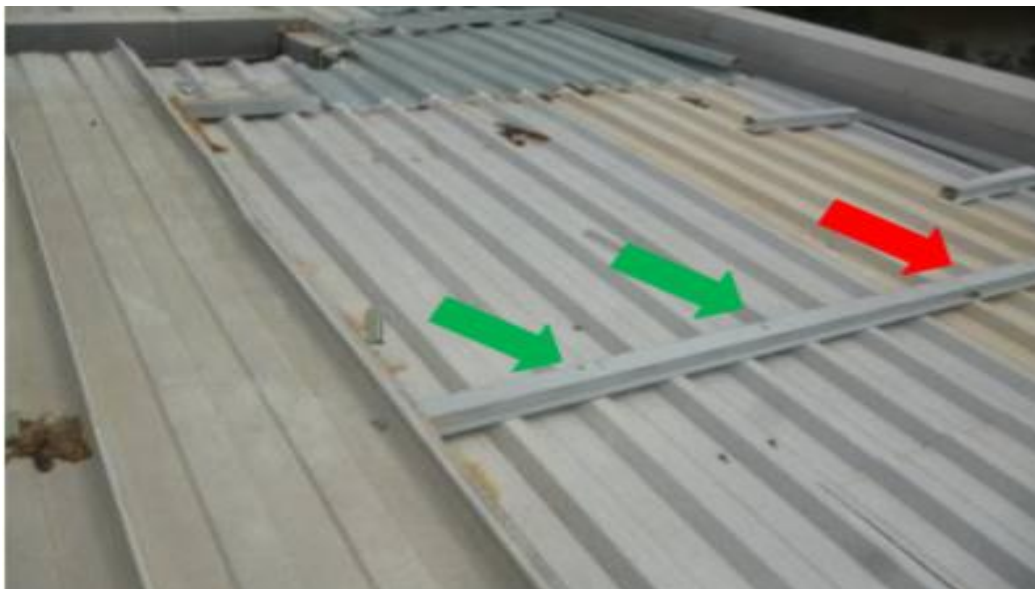
A causa do arrancamento das telhas pelo vento, foi a falha na fixação executada ao longo dos perfis cartolas representada na figura 19. Encontrou-se diversos perfis cartolas onde os fixadores simplesmente não haviam sido instalados pelo montador das telhas

Figura 19. Sistema de fixação da telha (seta verde há fixação), (seta vermelha ausência de fixação).
