CENTRO UNIVERSITÁRIO DE GOIÁS UNI-ANHANGUERA
CURSO DE ENGENHARIA CIVIL

**ANÁLISE DO CENTRO DE CONVENÇÕES E APLICAÇÃO DA
NORMA DE DESEMPENHO DE MATERIAIS**

GOIÂNIA
NOVEMBRO/2019

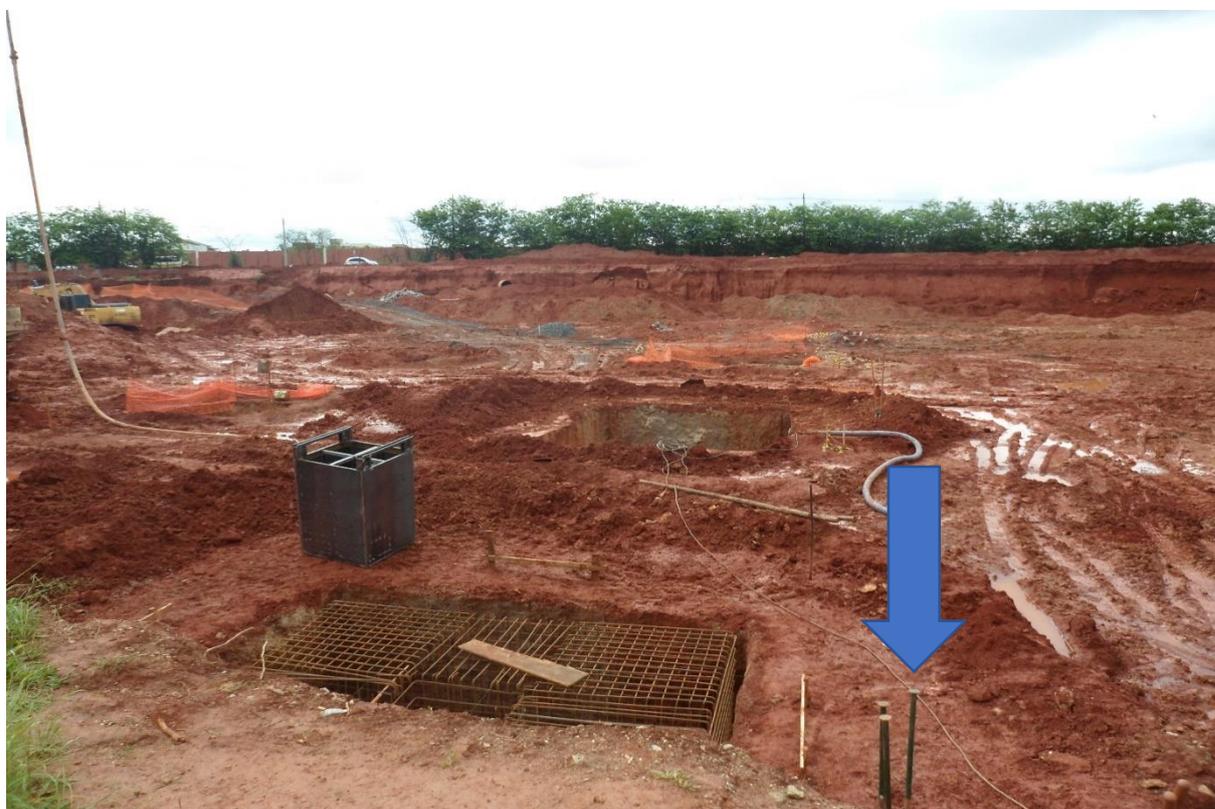
Devido as mudanças de projeto arquitetônico, logo no início houve prejuízo com a instalação de estacas, a figura 3 abaixo mostra a disposição de novas estacas.

Figura 3. Estacas perdidas por mudança de locação.
Fonte: Eduardo Mariano Cavalcante de Castro (2012)

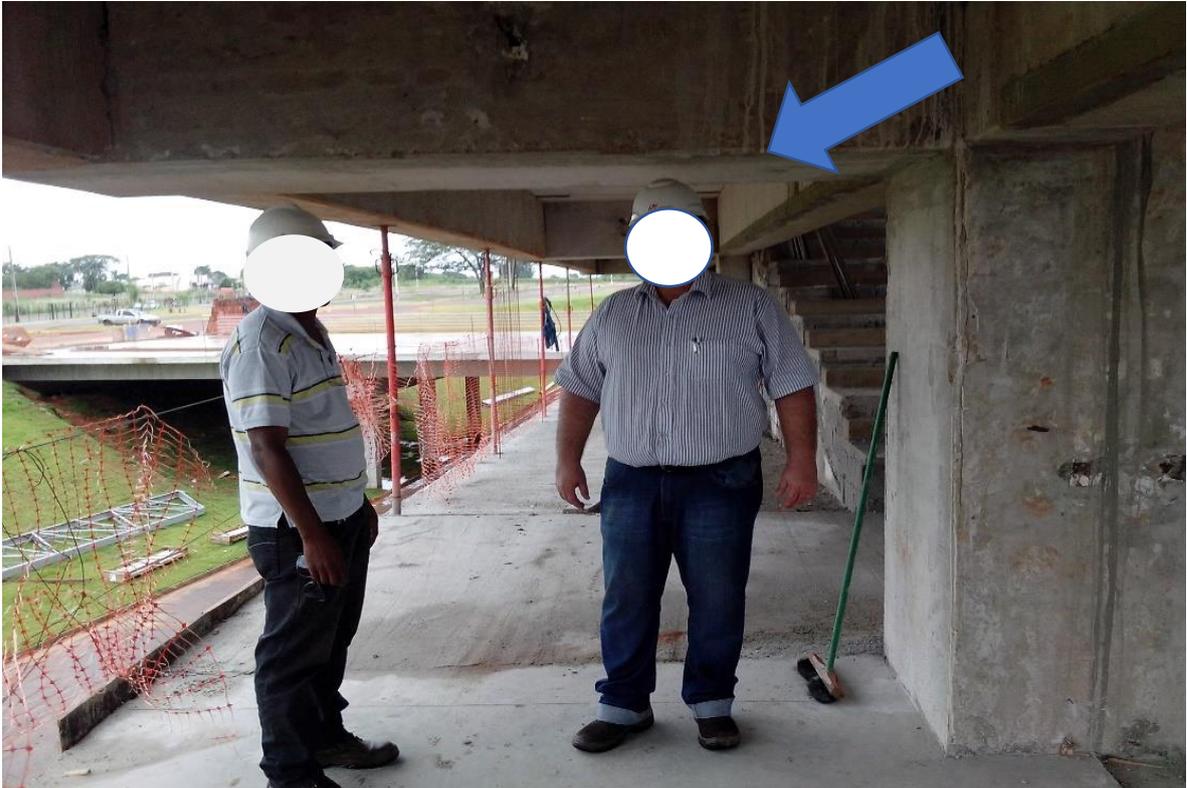
A obra apresenta um corredor que dá acesso aos camarotes. Tal ambiente apresentou problemas de acessibilidade. A altura do pé direito mínimo estabelecido pela norma de desempenho é de no mínimo 2,5m. Na imagem a seguir a etapa de acabamento havia sido

concluída e verificou-se que a altura não obedecia aos critérios da norma. Presume-se que esta falha tenha ocorrido por erros na etapa de projetos.

Figura 4. Pé direito com altura abaixo do estabelecido pela norma.
Fonte: Eduardo Mariano Cavalcante de Castro (2013).

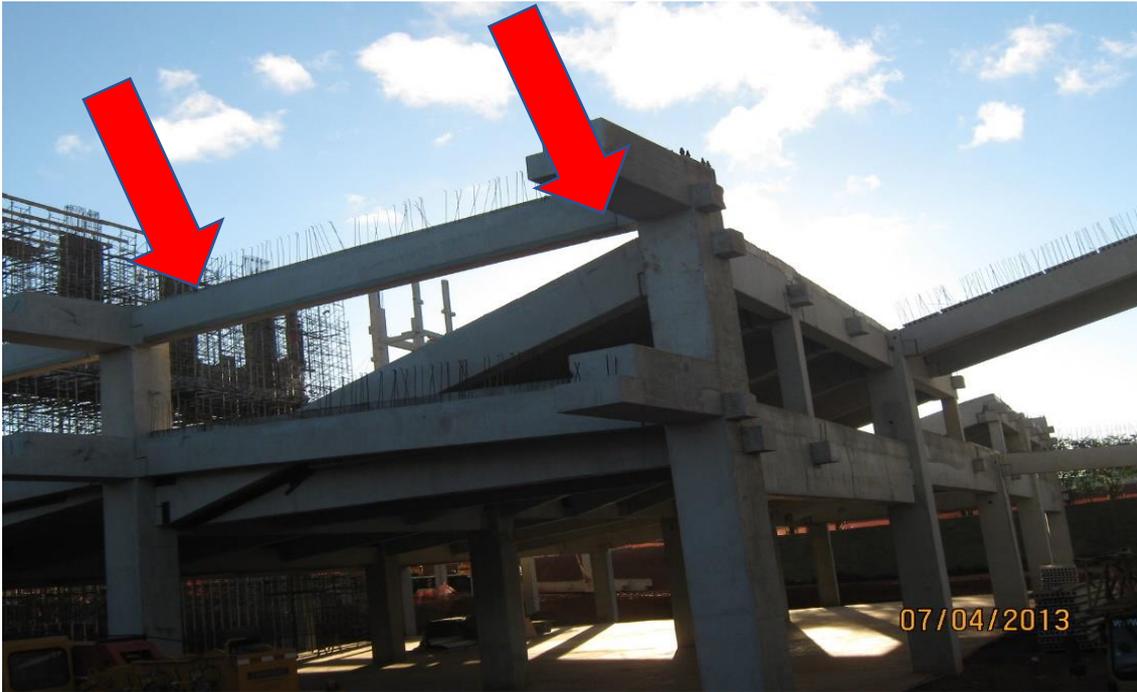
Ocorreu um erro de concepção logo no primeiro andar, o pé direito do 1º pavimento foi concebido com alturas diferentes, houve um trecho que foi diminuindo a altura, com isso não obedece ao critério de altura mínima definida pela norma de desempenho, como mostra a imagem a seguir.

Figura 5. Altura variando em um mesmo pavimento.
Fonte: Eduardo Mariano Cavalcante de Castro (2013).

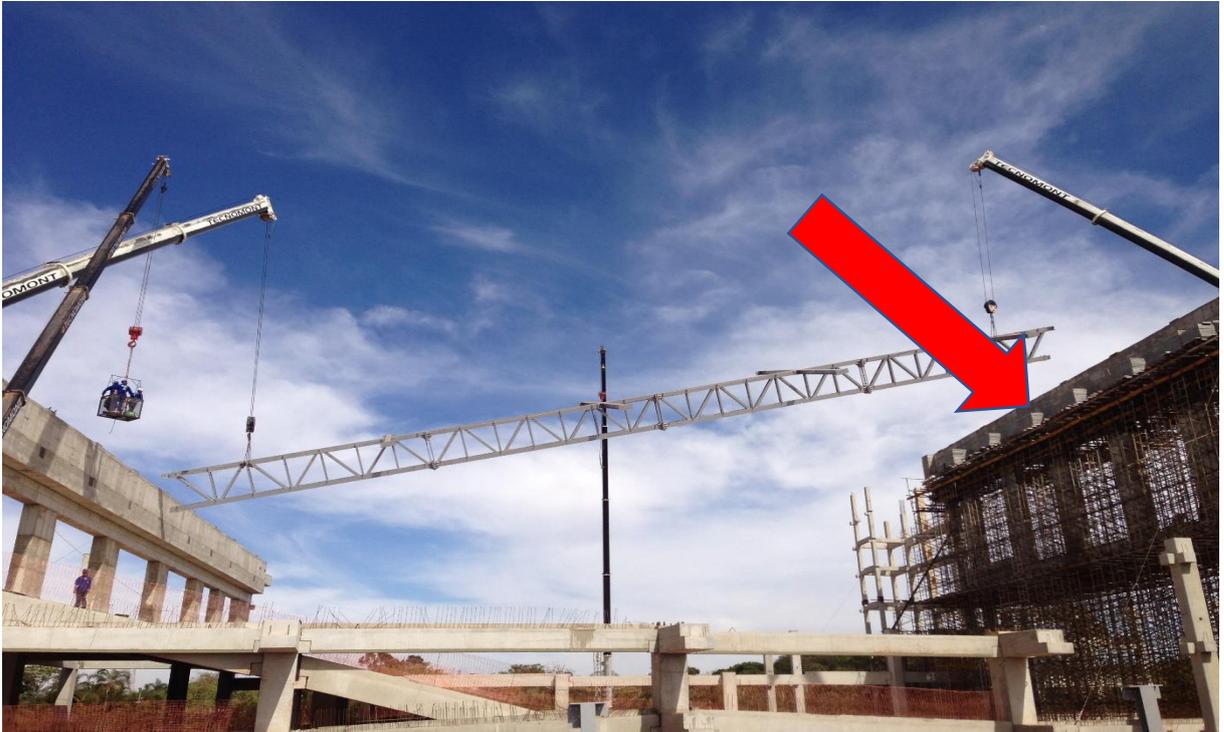
Em 2013 foi feita a concretagem das vigas vierendeel. Devido a robustez das mesmas foi necessário adotar sistema de escoramento com torres metálicas. A viga vierendeel mais alta estava, na época de sua concretagem, sendo sustentada apenas por dois pilares. Por causa de sua grande altura, constatou-se uma possibilidade de colapso desta viga, caso o escoramento fosse removido. Então foi decidido pela equipe gerenciadora da obra, com o aval do calculista de concreto, manter as escoras até a execução da estrutura metálica do telhado, de forma que

esta estrutura metálica iria garantir o travamento e estabilização da viga vierendeel. Tal fato pode ser observado na imagem a seguir.

Figura 06. Viga Vierendeel com escoramento.
Fonte: Eduardo Mariano (2013)

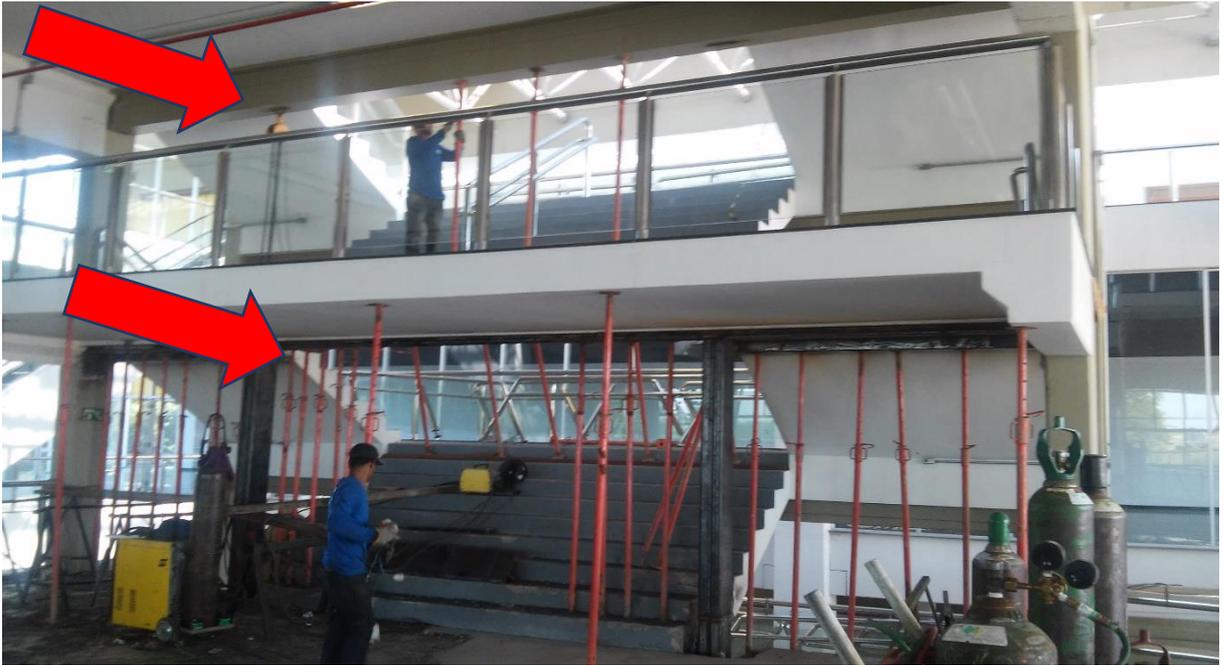
Devido a um erro no projeto estrutural, onde constatou-se que o pilar da escada foi locado errado no projeto. Esse erro de locação em dois pilares de concreto causou o deslocamento dos degraus, cerca de 30cm, para debaixo de uma viga de concreto, o que resultou em uma diminuição da altura livre entre o fundo da viga e o piso dos degraus.

Figura 07. Escoramento da viga para ser feito o corte.
Fonte: Eduardo Mariano (2016)

Tal erro repetiu-se desde o pavimento térreo até os andares superiores. Em uma data posterior essa ocorrência foi identificada pelo corpo de bombeiros, o que forçou o indeferimento da emissão do respectivo alvará expedido pelo corpo de bombeiros. Foi necessário reparar esta ocorrência demonstrado na figura 7, foi preciso inserir mais dois pilares metálicos que não estavam no projeto, e posteriormente se fazer o corte da uma viga metálica de apoio dos degraus, o que permitiu diminuir sua altura, e assim atender esta não conformidade apontada pelo corpo de bombeiros mostrada na figura 8.

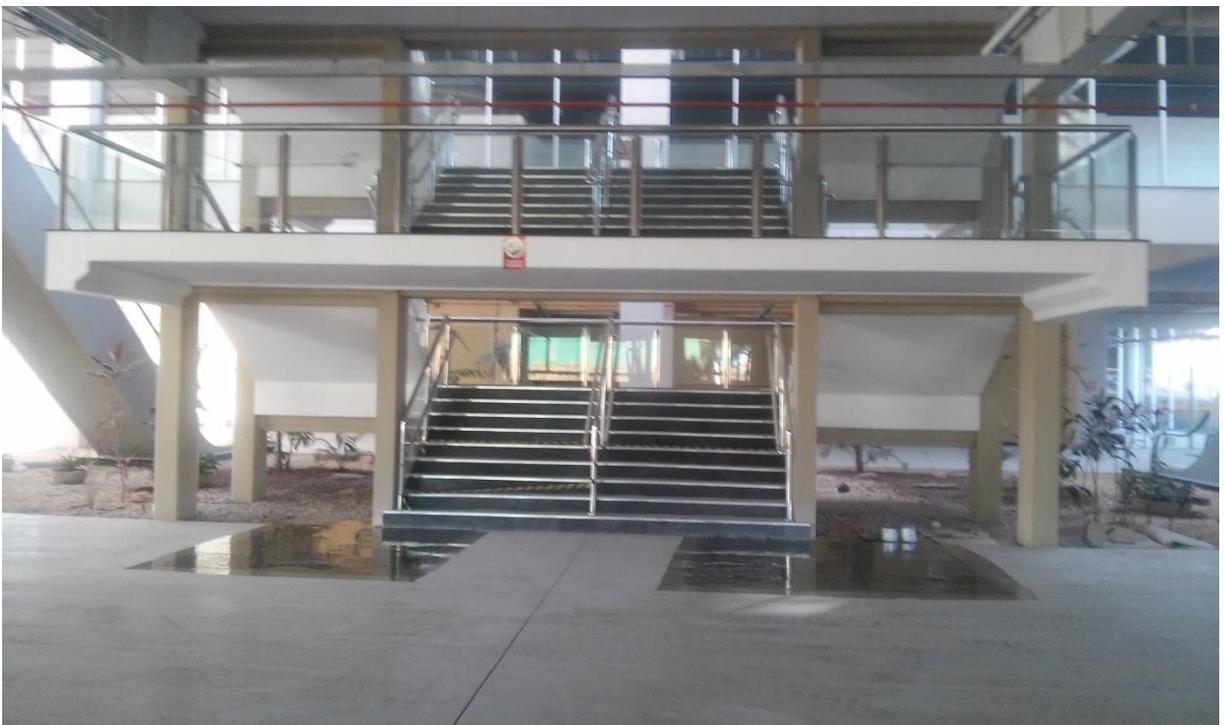
Figura 08. Escada do átrio com alterações.
Fonte: Eduardo Mariano (2016).

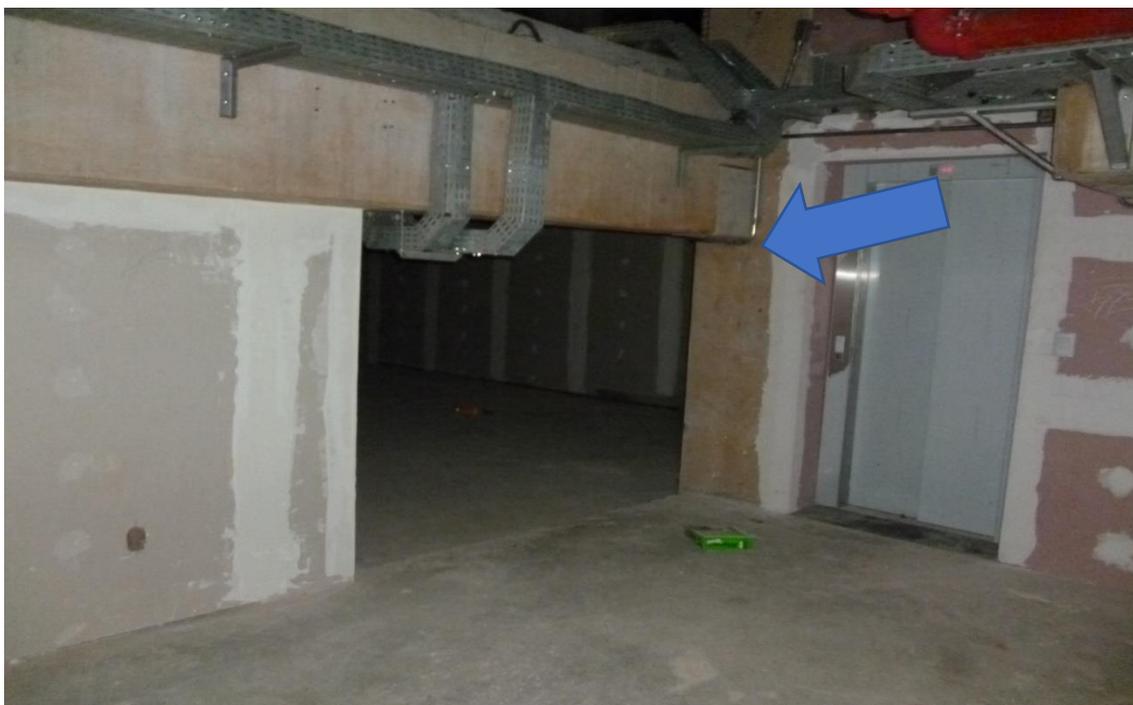
Na edificação deste estudo constatou-se um grave erro de compatibilização de projetos. Todo o 5º e 6º pavimentos ficaram praticamente inutilizáveis devido à pouca altura disponível para se ter acesso a aqueles ambientes como representado na figura 9.

O projetista de concreto não se atentou para este erro, porque geralmente os prédios são calculados de cima para baixo, mas nesse caso o edifício foi calculado de baixo para cima, para que pudesse acompanhar a obra, pois a obra se iniciou sem os projetos concluídos. O projetista de concreto calculou as vigas do andar de baixo, cujos pés direitos eram mais altos entre os andares 1º até 4º, e repetiu a mesma solução para o 5º e 6º pavimentos. Mas infelizmente nestes pavimentos o pé direito eram 80 cm menores.

Figura 09. Altura da viga menor que o tamanho da porta.
Fonte: Eduardo Mariano (2016).

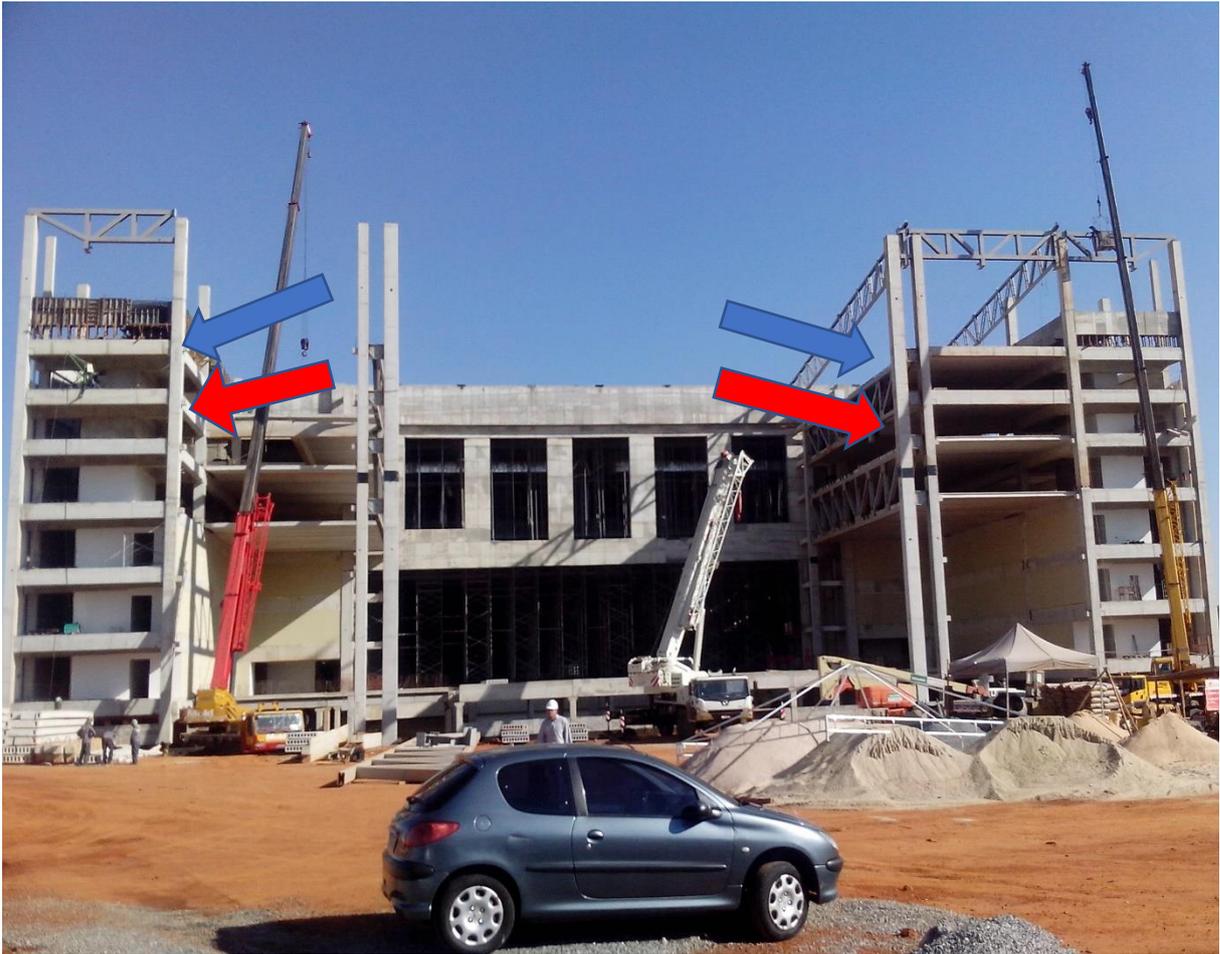
Com o erro de compatibilização de projetos o 5º e o 6º pavimento ficou sem funcionalidade devido à altura do pé direito da viga ser muito baixo, a edificação em questão por ser simétrica também ficou sem funcionalidade a outra parte da edificação como demonstrado na figura 10.

Figura 10. Pavimentos com pé direito mais baixos.
Fonte: Eduardo Mariano (2016).

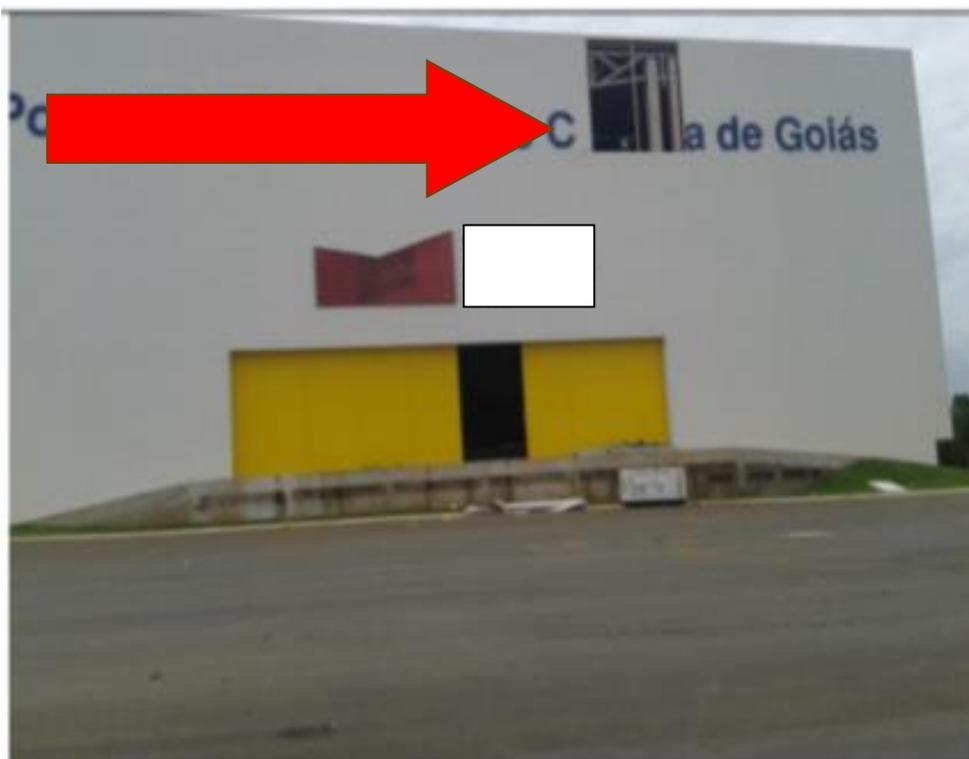
Na fachada da edificação houve uma ocorrência alguns meses após a obra ser entregue. Após uma chuva forte, acompanhada de vento forte, parte de um painel de vedação de uma fachada foi arrancado mostrado na figura 11. Mais tarde constatou-se que tal patologia ocorreu por causada de erro cometido pela equipe de instalação do painel.

Figura 11. Painel arrancado pelo vento (nome da instituição coberto intencionalmente).
Fonte: Eduardo Mariano Cavalcante de Castro (2016)

O arrancamento do painel teve como origens as seguintes causas:

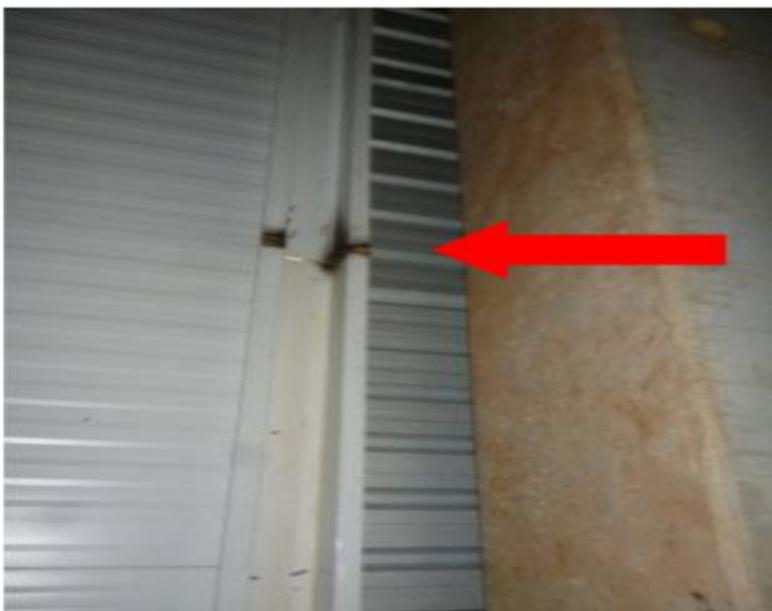
- Falha na solda executada no perfil cartola é apresentada na figura 12, a solda devia ter sido executada em toda extensão da junta, a falha deixou o perfil instável;

- Houve também falha no dimensionamento do perfil cartola o mesmo estava esbelto e não devia possuir solda, o perfil cartola é indicado para 4 metros de altura, o local onde ele foi executado possui 6 metros de altura, então para atender a essa altura de projeto foi utilizado solda, a soma desses erros acarretou uma fragilização do sistema de vedação vertical;

Figura 12. Perfil com falha na solda.

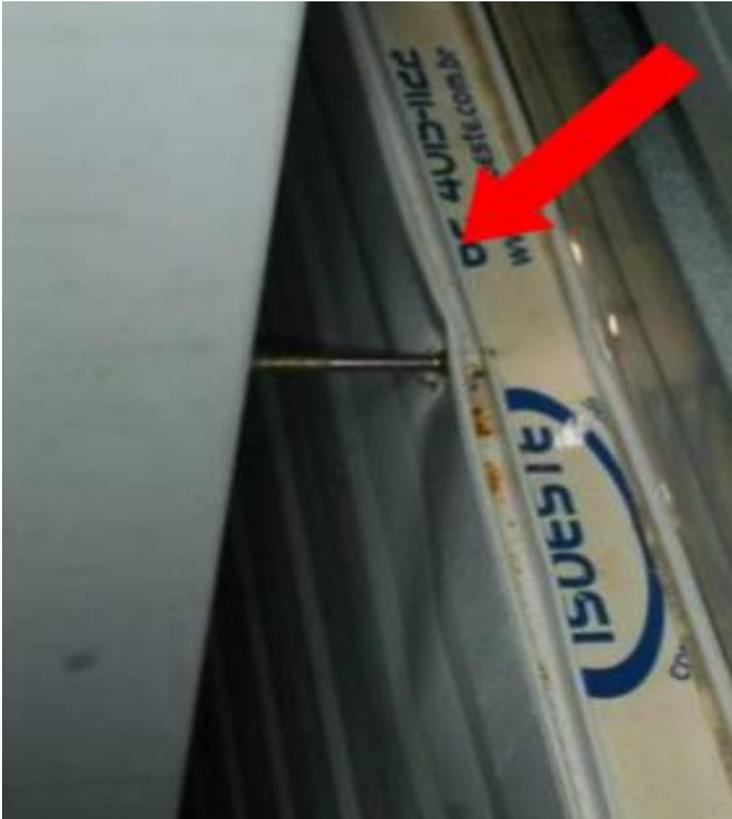
- O projeto de painéis que estavam fixados no perfil também possuía falha como mostrada na figura 13. No local da ocorrência constatou-se que o projeto de paginação das vedações possuía determinadas distâncias entre perfis cartola fora das recomendações de distâncias do próprio fabricante, estando 6,0 cm maior que o recomendado;

Figura 13. Falha de execução na fixação do painel.
 Fonte: Eduardo Mariano Cavalcante de Castro (2016).

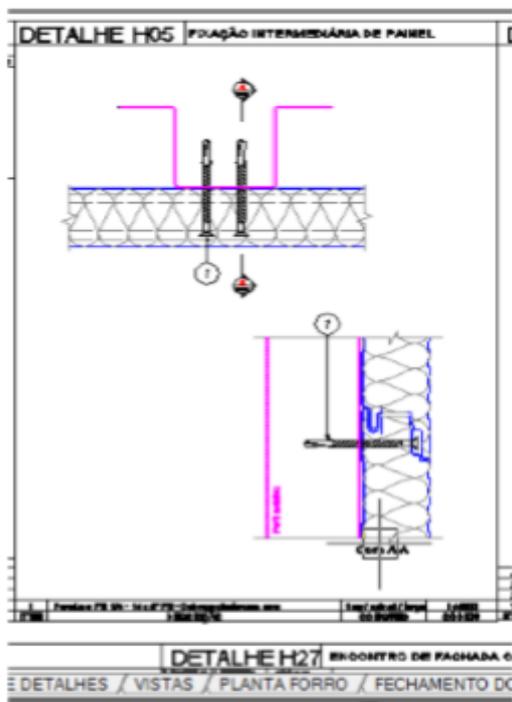
- Outro fator que ocasionou as falhas foi a mão de obra de instalação de parafusos. No catálogo da empresa responsável pelo fechamento vertical consta que o painel devia ter sido fixado dois parafusos na fixação de perfil cartola central representado na figura 14, mas constatou-se que foi usado apenas um parafuso na fixação.

Figura 14. Detalhe de fixação do perfil cartola.
 Fonte: Eduardo Mariano Cavalcante de Castro (2016).

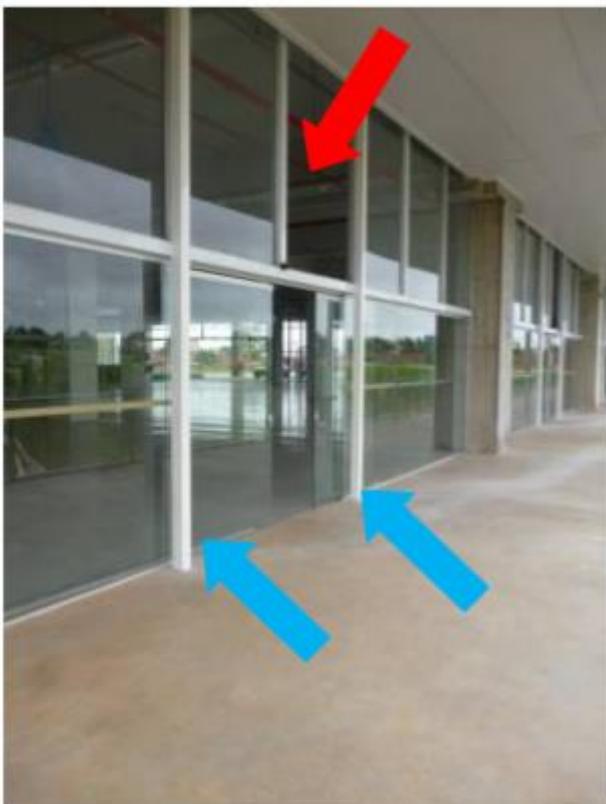
Foi constatado falha na pele de vidro de fechamento lateral após uma chuva acompanhada de ventos fortes, a mesma que ocasionou falhas no painel demonstrada na figura 15. Essa falha foi causada devido ao fato das esquadrias não estarem dimensionadas corretamente, as esquadrias de sustentação dos vidros conseqüentemente falharam.

Figura 15. Cortina fachada parcialmente reparada (seta vermelha ausência de vidro) e reparada (pilar metálico instalado).

Medidas de correção foram tomadas para solucionar o problema constatado. Foram executas soldas nos perfis e pilares de reforço de estrutura metálica foram instalados.

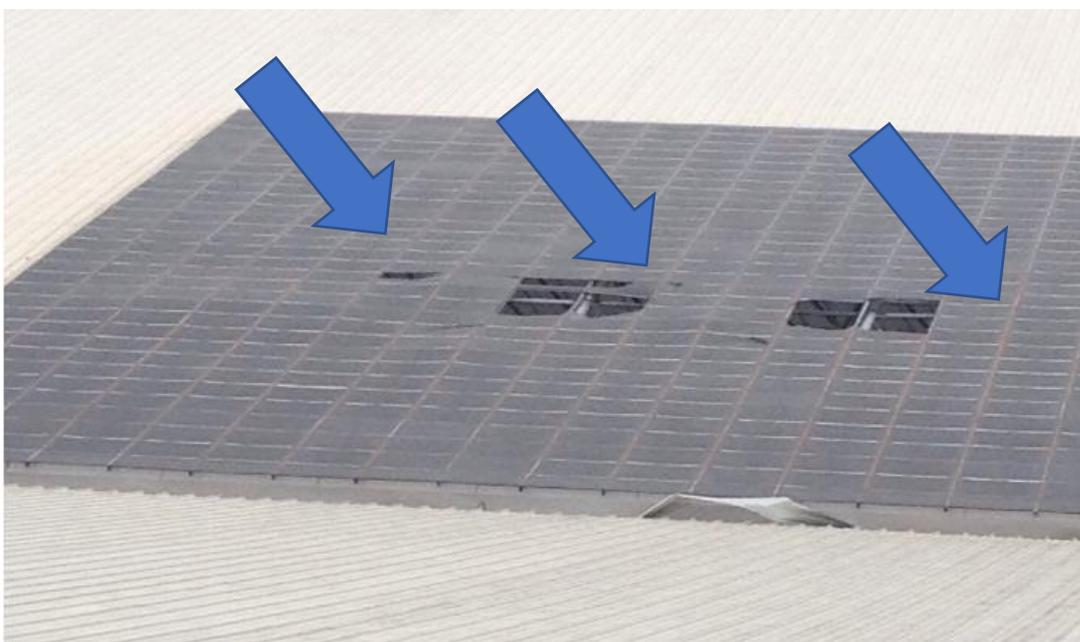
O teto de vidro com área de 900m² apresentou falhas nas esquadrias de suporte do vidro como demonstrado na figura 16, devido a erro de execução.

Figura 16. Local que apresentou falhas na cobertura.
Fonte: Eduardo Mariano Cavalcante de Castro (2016)

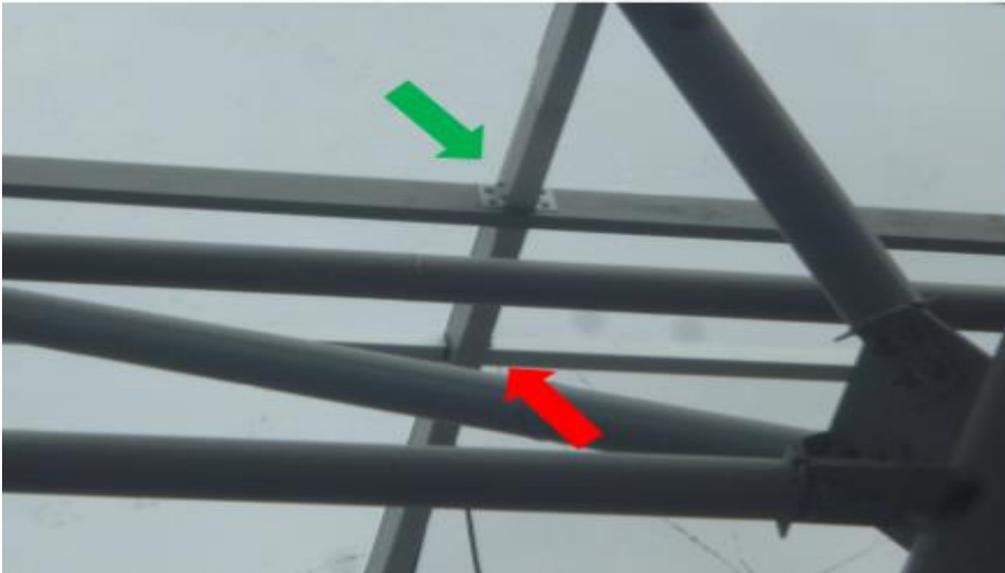
O sistema de fixação da claraboia foi executado utilizando parafusos, mas em alguns trechos, devido a pressa para entregar a obra, não foram colocados parafusos em toda extensão, o que deixaria a estrutura mais rígida como mostrado na figura 17. Alguns trechos ficaram apenas encaixados o que possibilitou a movimentação, devido ao fenômeno do vento as partes que não estavam parafusadas se movimentaram causando fraturas no vidro.

Figura 17. Sistema de fixação da claraboia.
Fonte: Eduardo Mariano Cavalcante de Castro (2016)

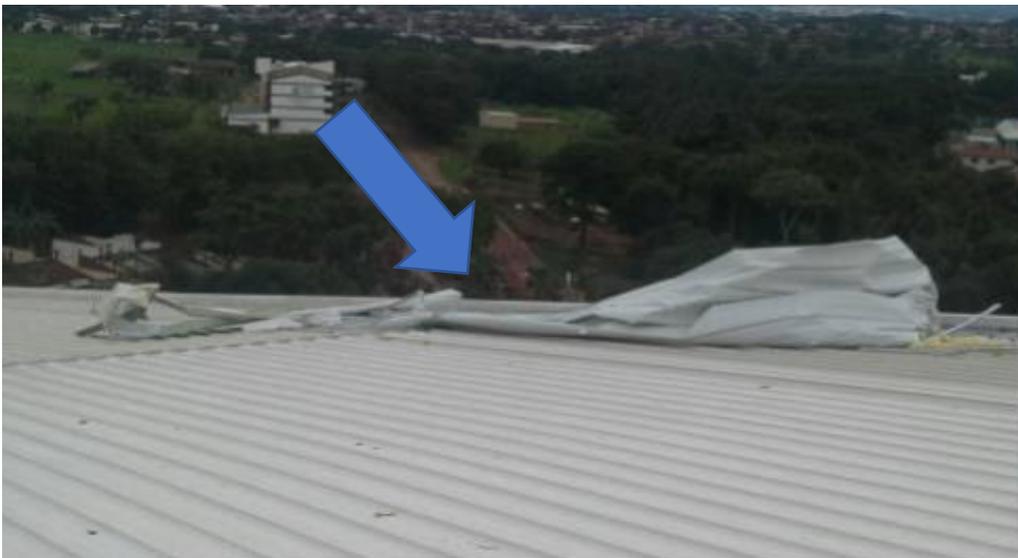
O telhado da edificação apresentou patologias, a telha foi arrancada pelo vento devido a falhas de execução na fixação das mesmas como está representado na figura 18.

Figura 18. Telha danificada pelo vento.
Fonte: Eduardo Mariano (2016)

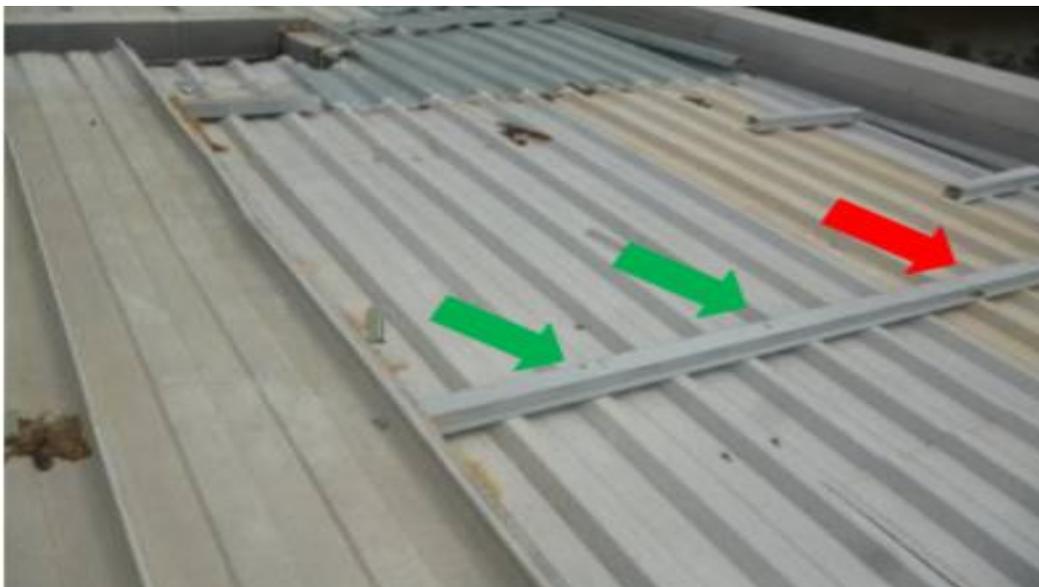
A causa do arrancamento das telhas pelo vento, foi a falha na fixação executada ao longo dos perfis cartolas representada na figura 19. Encontrou-se diversos perfis cartolas onde os fixadores simplesmente não haviam sido instalados pelo montador das telhas

Figura 19. Sistema de fixação da telha (seta verde há fixação), (seta vermelha ausência de fixação).
