**ESTUDO TÉCNICO OPERACIONAL DA PERIODICIDADE DOS  
DEFEITOS NO PAVIMENTO DO MUNICÍPIO DE GOIÂNIA –  
OPERAÇÃO TAPA BURACO**

GOIÂNIA  
Novembro/2018

Projeto de Pesquisa apresentado ao Centro  
Universitário de Goiás - UNI-  
ANHANGUERA, sob orientação do Professor  
Especialista Murilo Faria Cezar como requisito  
parcial para obtenção do título de bacharelado  
em Engenharia Civil.

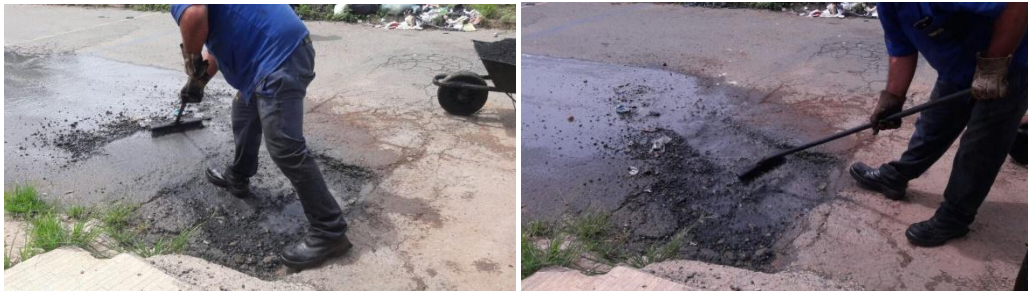
- ❖ Na limpeza do local foi retirada toda sujeira, água, solo e material asfáltico. É possível identificar, na Figura 2, o quanto a área está afetada. Neste procedimento é utilizada a vassoura e a pá para realizar esse serviço;

Figura 2. A e B - Limpeza do buraco.

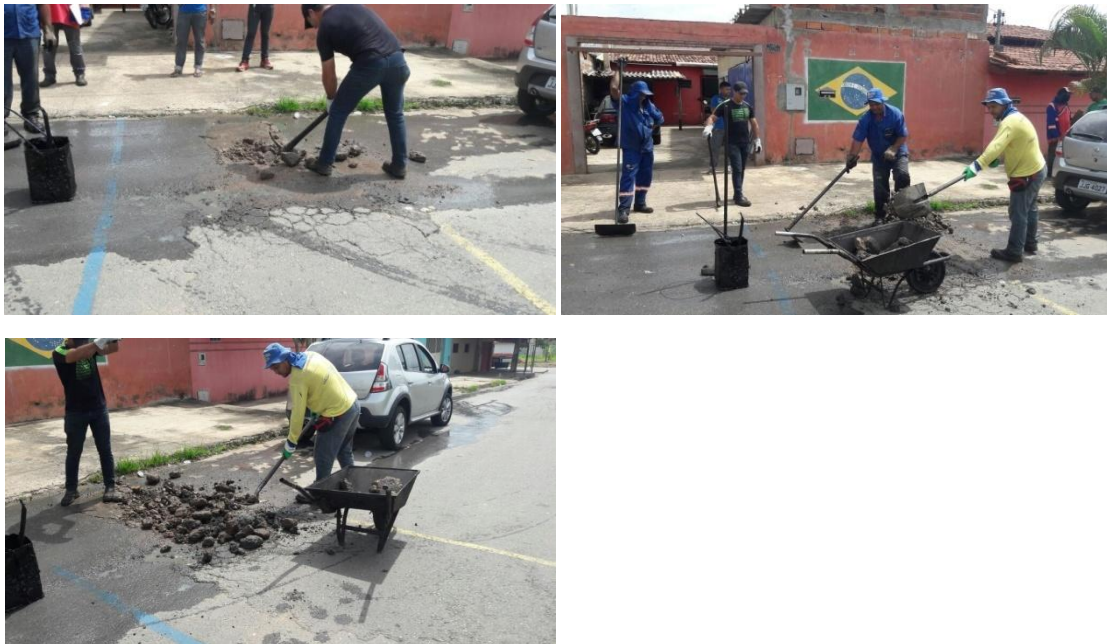
- ❖ Como podemos conferir na Figura 3, simultaneamente ao processo de extração de todo material impróprio, foi feito o corte na extremidade do local em formato retangular, com auxilio de uma picareta;

Figura 3. A – Quebrando o pavimento, B- Retirando o material e C- Colocando o material no carrinho.

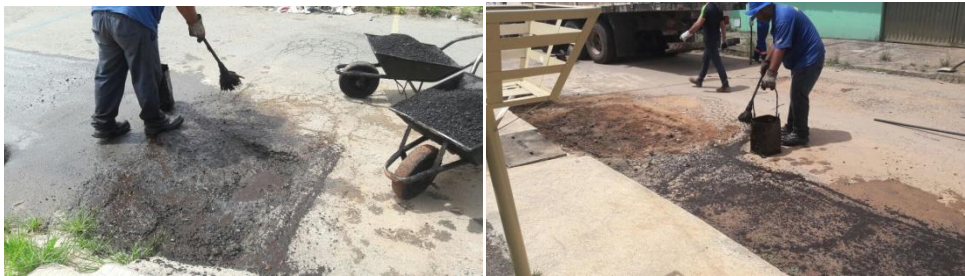
- ❖ Após os serviços citados acima foi lançado no local o ligante, como pode ser observado na Figura 4, mais conhecido como betume, que toma a forma de cola para fixar a camada do solo com a massa asfáltica e para isso foi utilizado uma vassoura pequena, de mão,

para jogar o líquido. Nestes casos quando o solo está muito deteriorado, criando uma formatação profunda, é necessário fazer sua reposição, sendo comum o uso de brita ou seixos para posteriormente ser colocado o betume e dar continuidade ao serviço, contudo, a operação tapa buraco não dispõe desse mecanismo;

Figura 4. A e B - Aplicação do ligante asfáltico.

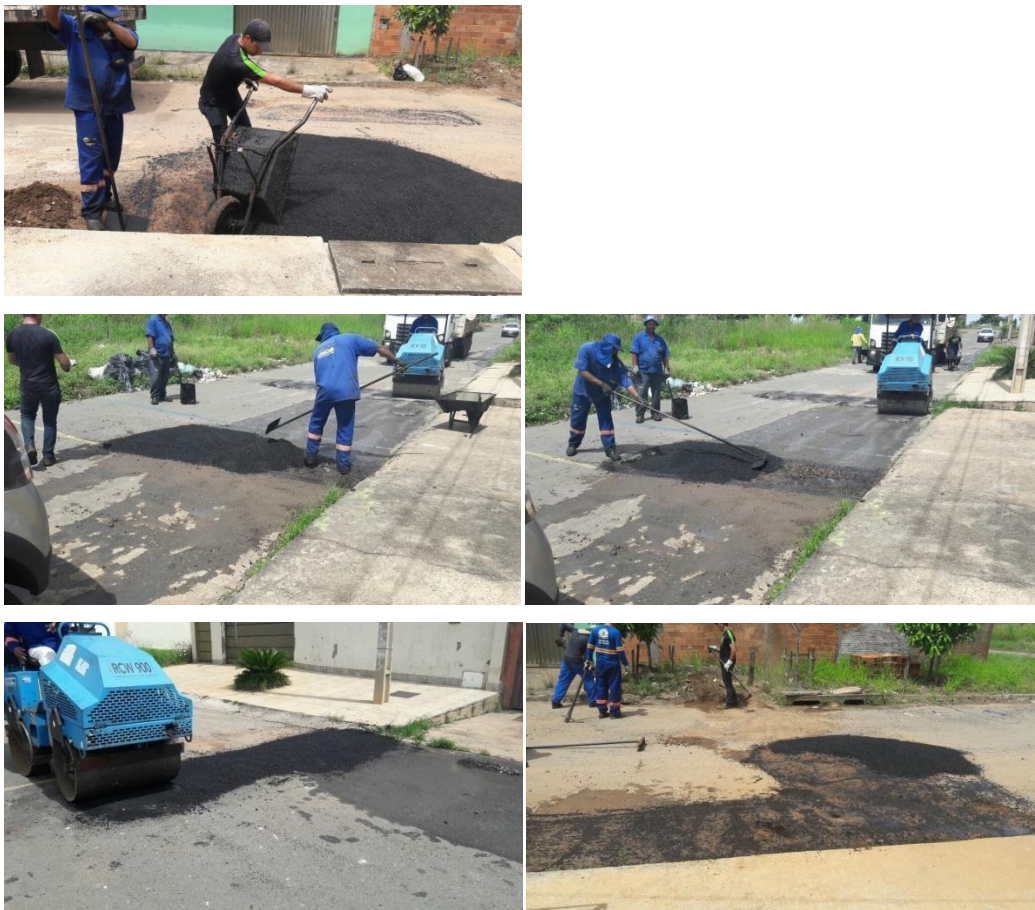
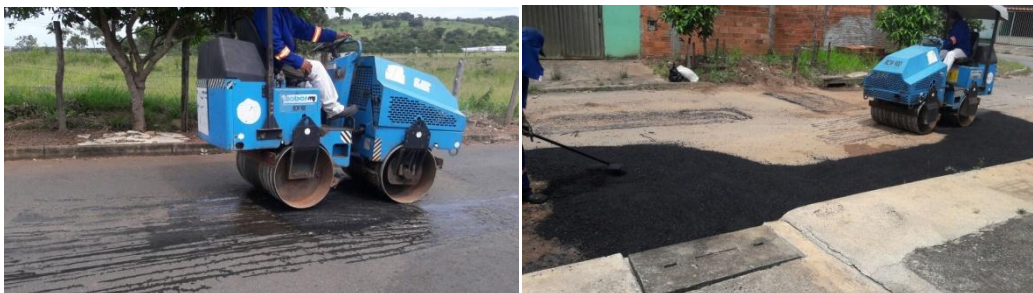
- ❖ Quando a massa quente foi disposta no local, a equipe precisou compactar o solo com a pressão adequada e formar um topo abaulado para que ao secar o asfalto se acomode no nível original da pista. Esse processo requer o auxílio de um rolo compactador pneumático, como podemos identificar na Figura 5;

Figura 5. A, B, C, D – Aplicação da massa asfáltica E, F, G - Compactação.  
Fonte: Autoral.

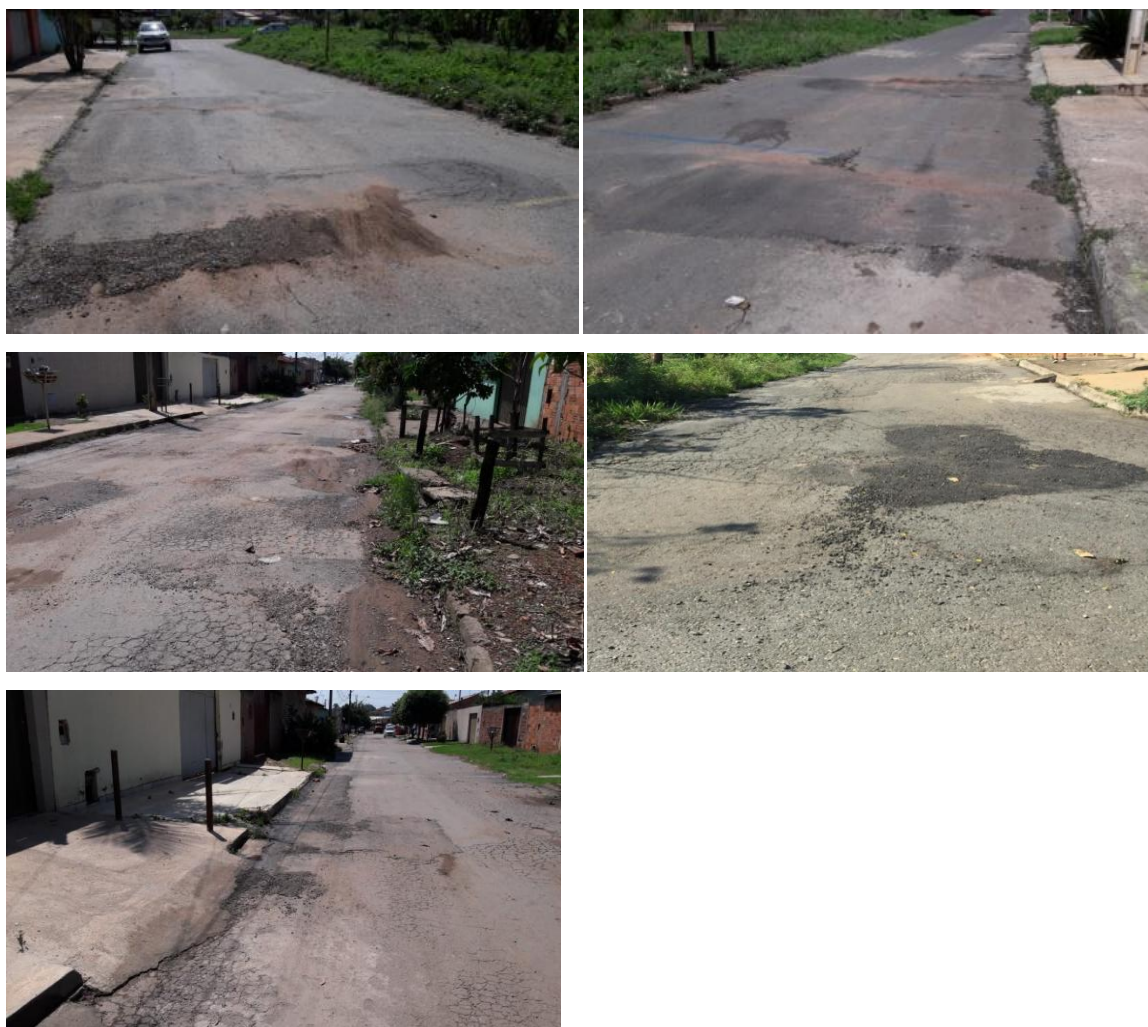
Foi observado que os reparos feitos anteriormente, em sua maioria, ainda estão em

bom estado, no entanto, é notável que bem próximo do reparo encontra-se novas patologias como trincas, rachaduras e os buracos, criados por diversos fatores, incluindo o alto teor de umidade que o solo brejoso da região oferece.

A primeira visita foi durante a realização da operação tapa buraco no setor Serra Azul no dia 5 de março de 2018, onde presenciamos as técnicas usadas por uma equipe. Posteriormente, no dia 12 de outubro de 2018, durante a aplicação do questionário, realizou-se a análise das condições do serviço prestado no mês de Março, como podemos verificar nas figuras VI. Na figura VII foi possível identificar a precariedade do sistema de drenagem assim como na figura VIII foi observado o descarte inapropriado de água doméstico devido a falta de esgoto e e que causam infiltrações no pavimento.

Figura 7. A, B, C, D, E - Situação atual dos buracos reparados em Março.  
Fonte: Autoral.

Para que esse cenário mude, a execução dos serviços deve ser realizada com auxílio de maquinário adequado e de forma correta. É imprescindível para a construção de um setor, que as etapas iniciais de sua construção envolvam serviços básicos e de qualidade. Pontualmente referenciando a execução da operação – que consiste em fazer um recorte retangular da área deformada, limpeza do buraco, retirada de todo material inadequado (sujo e úmido), composição dos materiais nas camadas inferiores quando se faz necessário e sua

compactação, aplicação do ligante asfáltico (emulsão asfáltica RR-1C) em toda superfície, disposição da massa asfáltica CBUQ (concreto betuminoso usinado a quente) de acordo com a espessura adequada e por fim uma nova compactação – todos os serviços paliativos devem ser estruturalmente avaliados antecedendo as atividades a fim de corrigir todas as falhas desde o princípio dos projetos de infraestrutura de uma região.

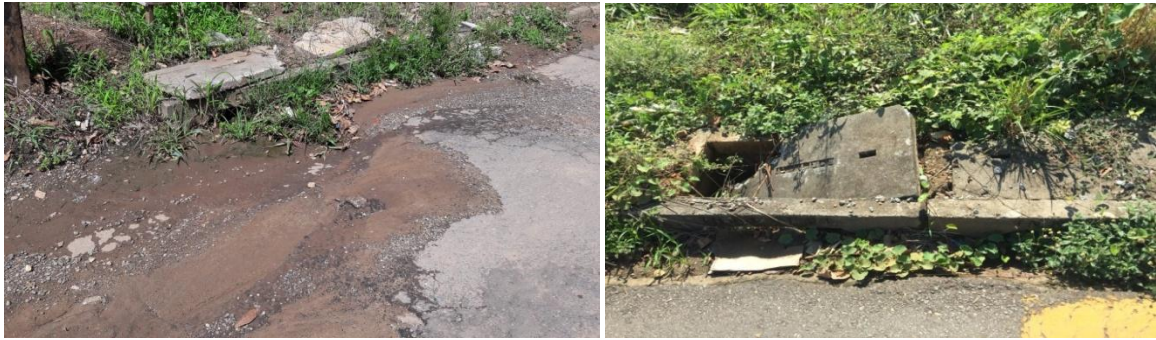
A drenagem na região é escassa, existente alguns bueiros apenas nas avenidas principais e em pontos mais altos do setor e um colchão drenante em pontos mais baixos. De acordo com os moradores, existe o sistema de drenagem pluvial, contudo, é inexistente o sistema de esgoto que favorece o descarte inadequado de águas residuais em locais impróprios contribuindo para as falhas no pavimento.

Figura 8. A, E - Sistema de drenagem.  
Fonte: Autoral.

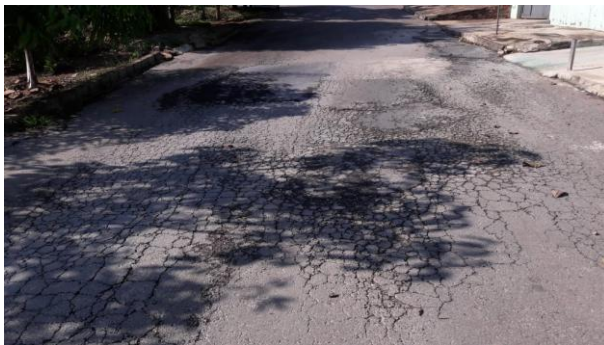
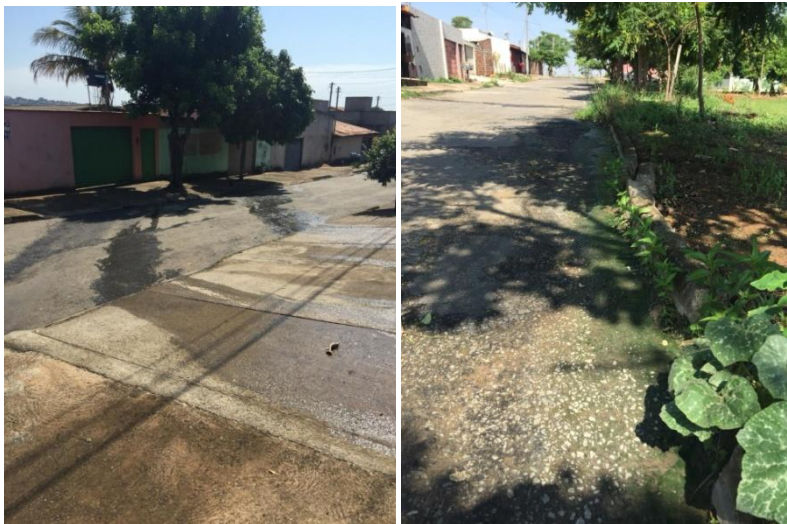
Figura 9. B - Descarte de água doméstica inadequada, A, C - Infiltração no pavimento.  
Fonte: Autoral.

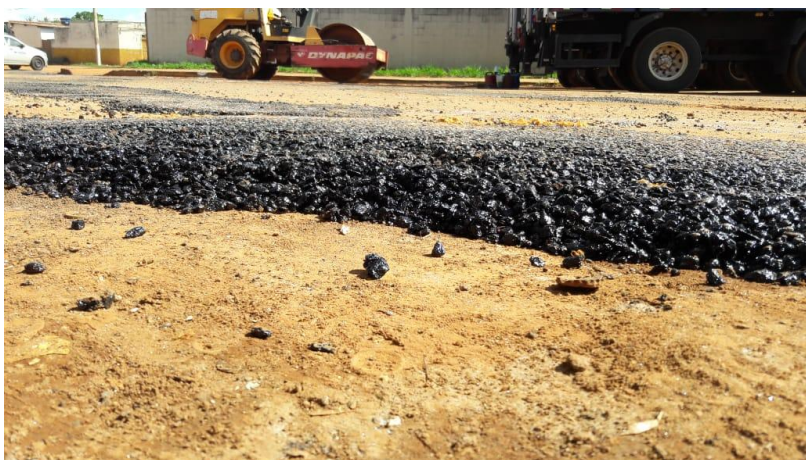
Além da falta de manutenção, as equipes que realizam o serviço da operação tapa buraco não são abastecidas com os maquinários adequados, nem, tampouco, tem orientações corretas para executar o serviço de acordo com a norma. Podemos observar na figura IX, o serviço sendo realizado sem fiscalização de forma que contribui para ocorrer novos buracos.

Figura 10. Camada final da massa asfáltica.
