**CENTRO UNIVERSITÁRIO DE GOIÁS UNI-ANHANGUERA  
CURSO DE ENGENHARIA CIVIL**

**PATOLOGIAS NA RODOVIA NÃO PAVIMENTADA, TRECHO DA  
GO.531 NA REGIÃO DE ABADIA DE GOIÁS -GO**

Goiânia  
Novembro/2018

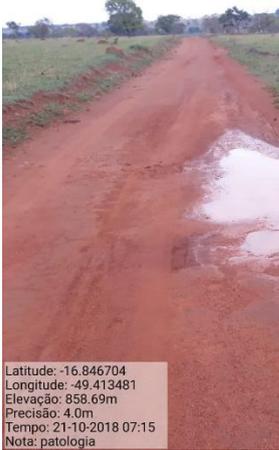
Em andamento ao relatório na Figura 25 detectasse que existe a drenagem superficial lateral, nota-se também um leve rebaixamento do greide impedindo a condução da água para o dissipador, percebe-se a não existência do abaulamento na rodovia.

Figura 24. Empoçamento de Água.

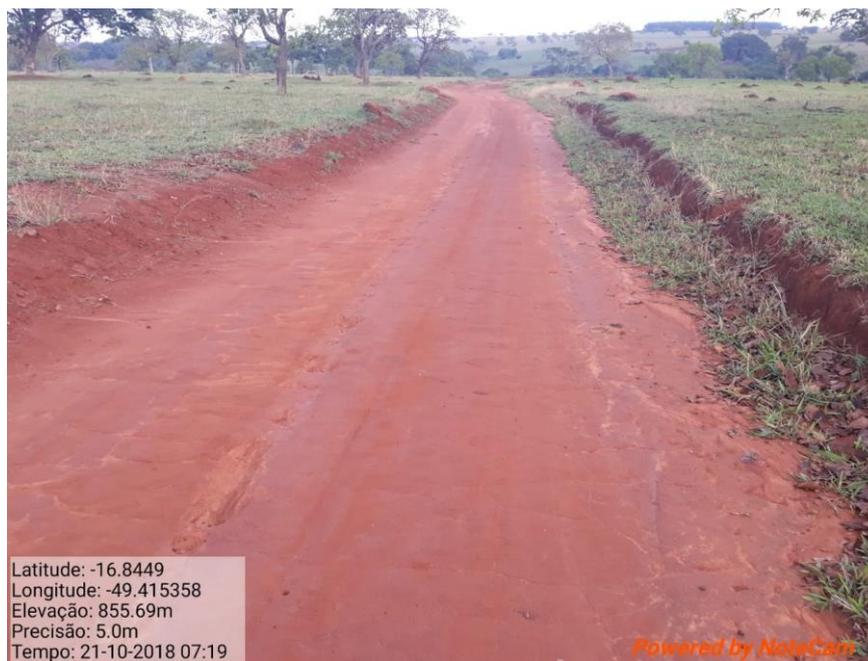
Em continuidade presenciasse o rebaixamento do greide, falta de drenagem superficial.

Figura 26. Rebaixamento do Greide.

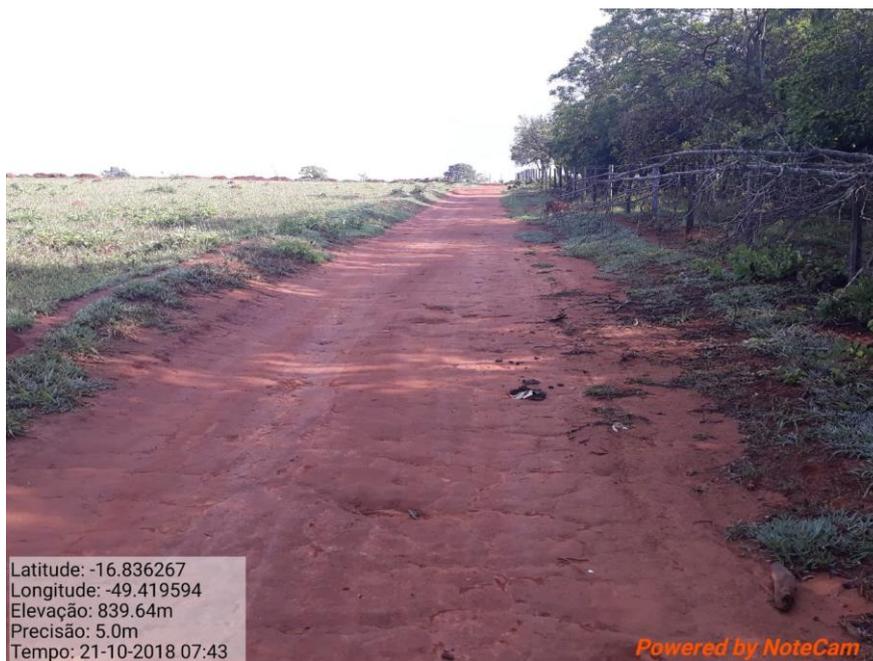
Observasse na Figura 28 a inexistência da drenagem superficial lateral, contemplese ondulações na seção transversal da pista, e sem abalamento.

Figura 28. Ondulações.

Com isso verificasse a necessidade da execução da drenagem superficial lateral em todo o trecho em estudo, com manutenções corretivas e/ou rotineiras nas seções transversais da via, com a execução do abaulamento de 3%, como nos orienta a NBR 6353, e implantação de canaletas por toda extensão em estudo, para interligação com os drenos laterais.

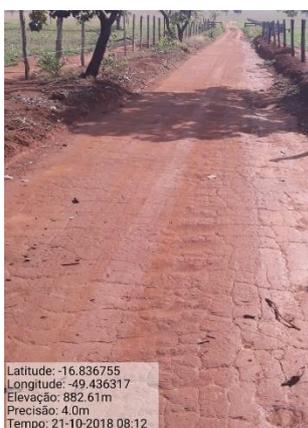
No arremate do relatório fotográfico, constatam o rebaixamento do greide, e concatenam a drenagem superficial inexistente nesta figura 31

Figura 31. Rebaixamento do greide.
