**CENTRO UNIVERSITÁRIO DE GOIÁS UNI-ANHANGUERA  
CURSO DE ENGENHARIA CIVIL**

**ANÁLISE DA PROBLEMÁTICA DE MOBILIDADE URBANA E  
FUTURA INTERVENÇÃO: ESTUDO DE CASO AVENIDA NOEL ROSA**

**GOIÂNIA  
Novembro/2019**

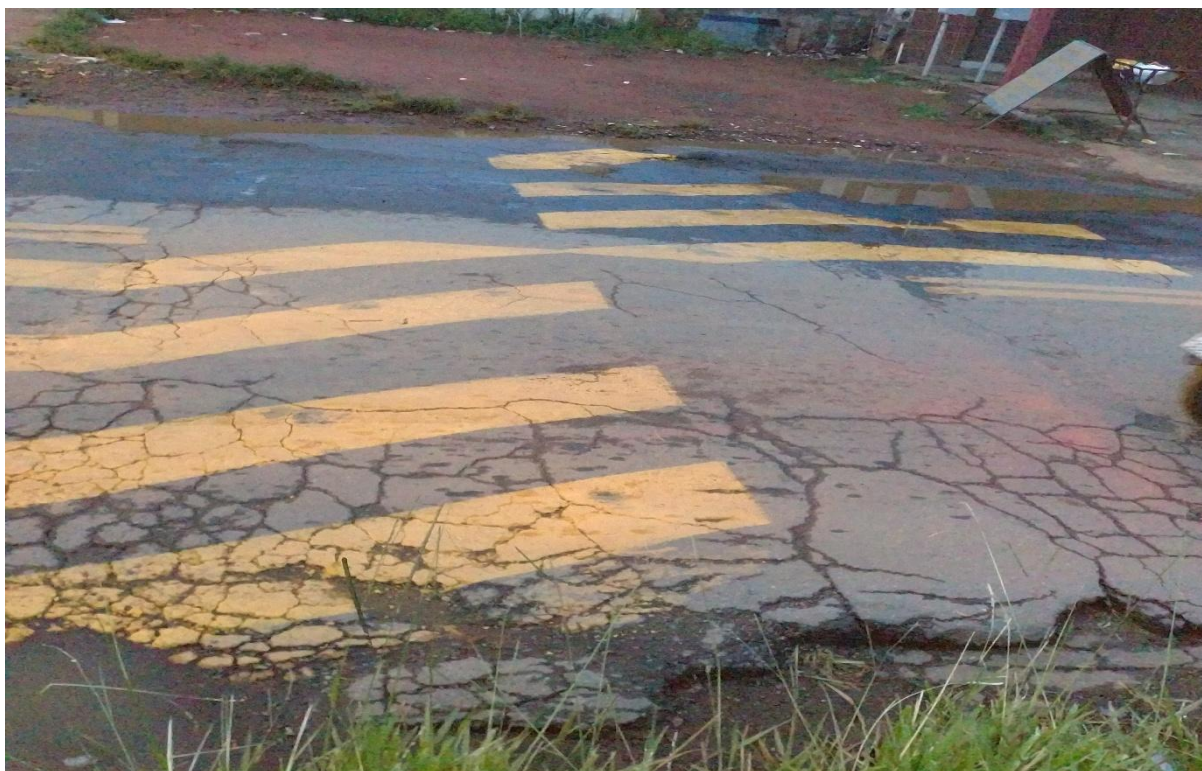
Análise das sinalizações verticais e horizontais da via: Foi feita uma visita in loco e através de fotos, na intenção de levantar toda sinalização vertical e horizontal, existentes ou não (Figura 02).

Figura 02: Falta de sinalização vertical para lombadas.

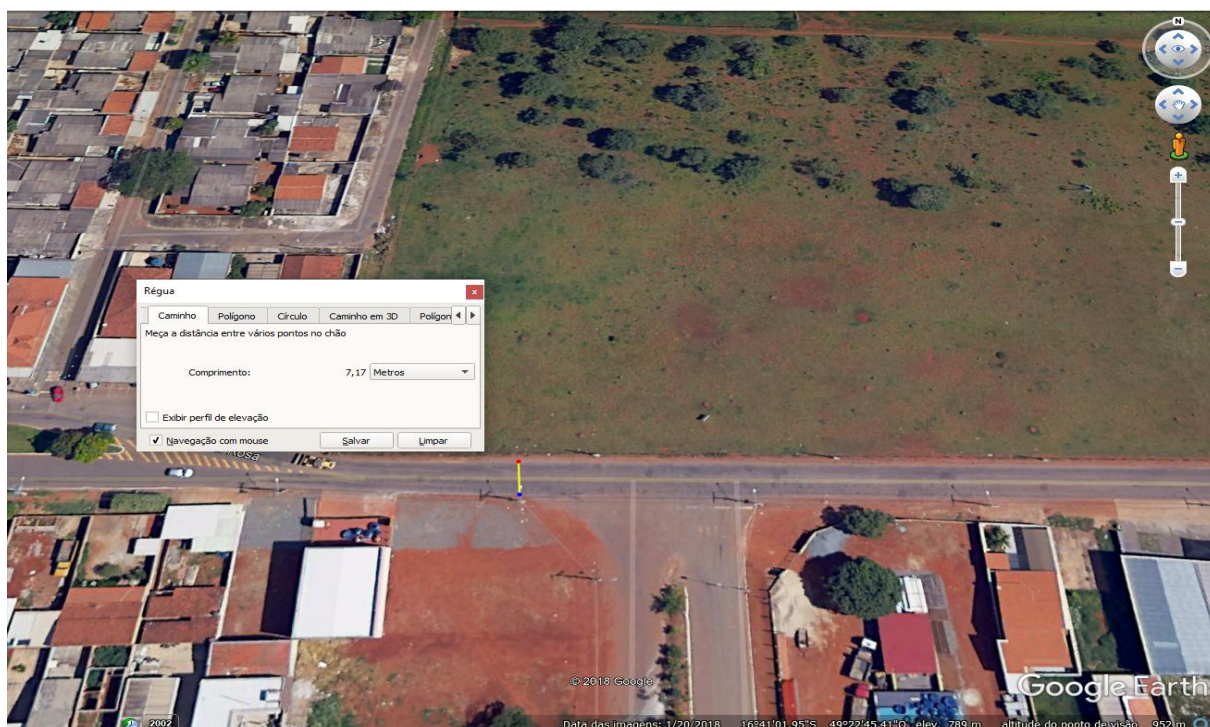
Dimensionado a caixa da via, observou que a mesma não é suficiente para o fluxo de veículos existentes: Foram utilizados os aplicativos como, Google Earth, medindo a largura da via e calçadas (Figuras 03 e 04).

Figura 04: Dimensão da Avenida em estudo.

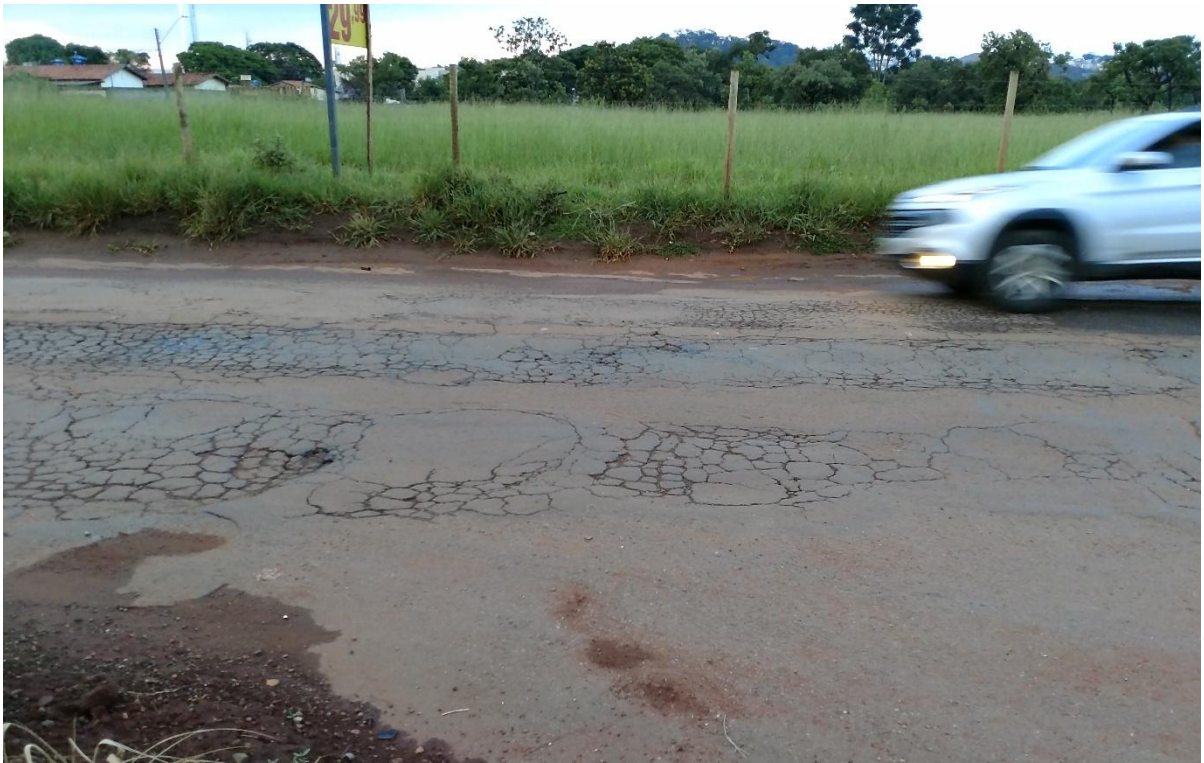
Analisado a situação do pavimento com as patologias visíveis. Nesta etapa foi feita visita “in loco”, e analisando através de imagens, registrando via fotos a situação atual do pavimento. Foi possível observar que o mesmo está em situação de desgaste final, fim da vida útil do pavimento (Figuras 05 e 06).

Figura 05: Patologias no pavimento.

Contudo a mesma apresenta algumas sinalizações verticais e horizontais, o que leva a compreender que as sinalizações foram apagadas pela quantidade de tempo que a mesma existe sem manutenção preventiva, ou mesmo pelo uso constante dos usuários da via. As implantações das sinalizações e o recapeamento da via contribuiriam para o bom fluxo da avenida sem interrupções para desvios de depressões ou buracos na mesma.

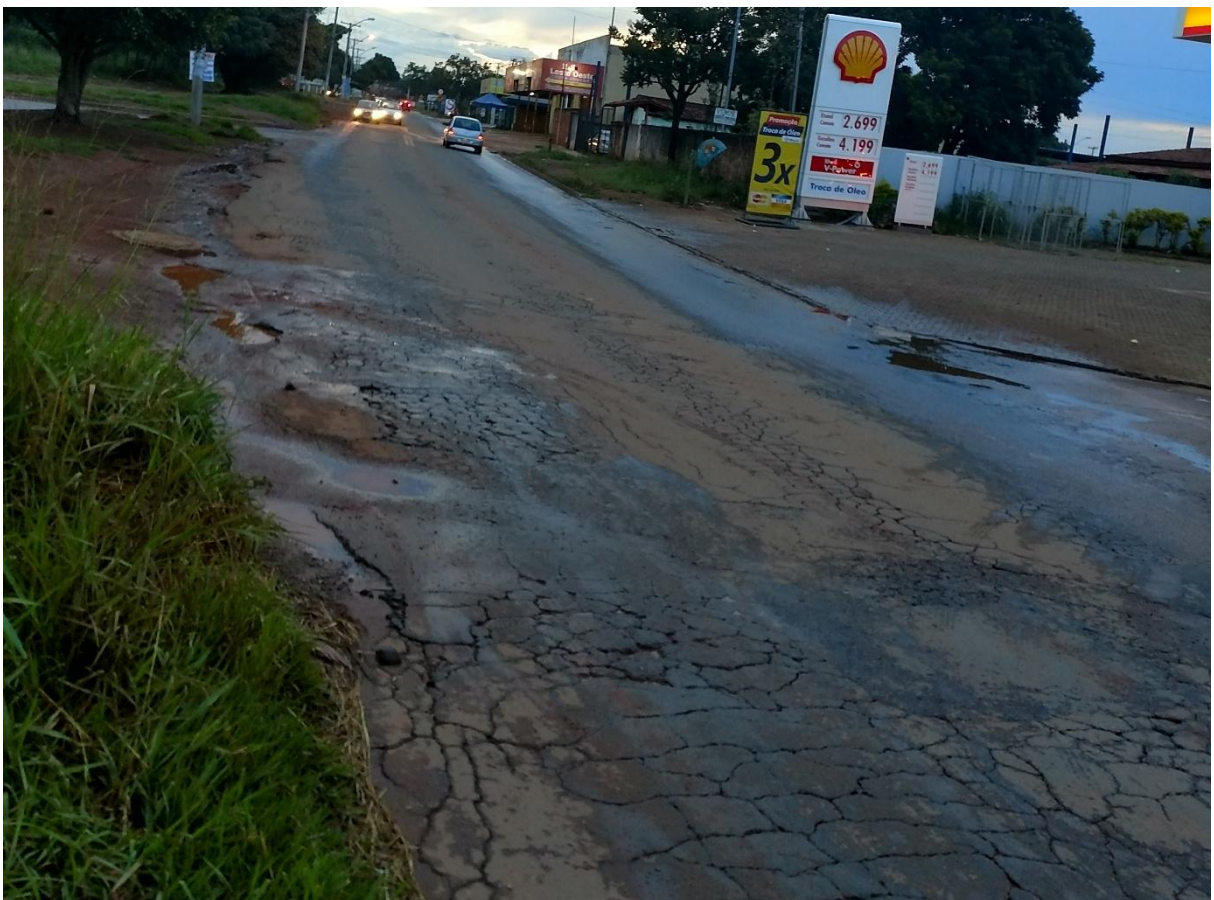
Figura 06: Patologias no pavimento.

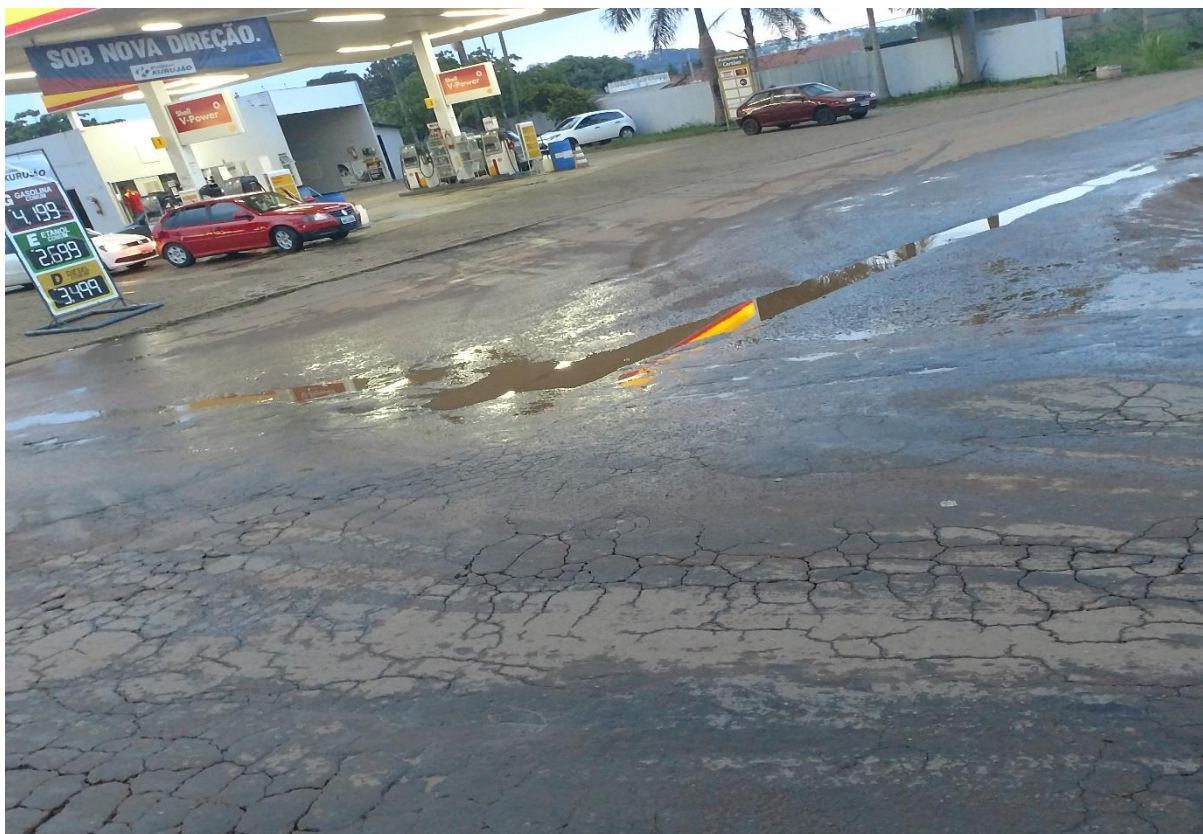
Segundo visita realizada dia 04/11/2019 e através da Figura 10 percebe-se que as sinalizações da via são inexistentes em alguns trechos, não há a sinalização horizontal e vertical de PARE, não há sinalização horizontal de faixas seccionadas e nem mesmo continuas próximo a intercessão, não há divisão de faixas de domínio.

Figura 10: Sinalização inexistente.

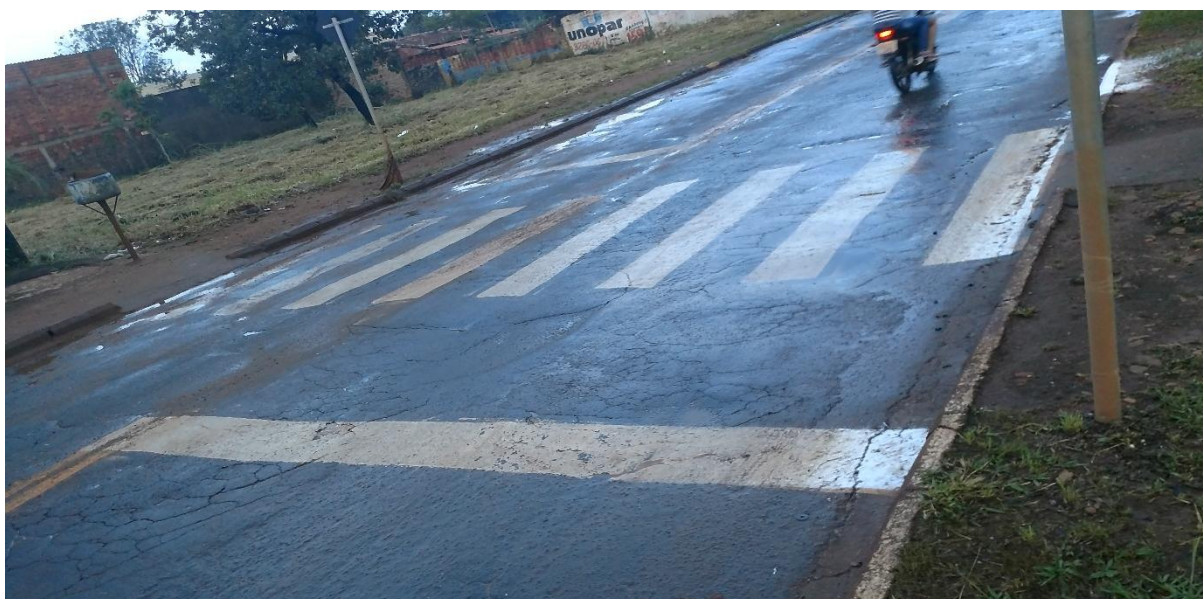
Em alguns trechos da avenida, como na figura 11, a sinalização foi instalada e feita corretamente, de forma que fica bem nítida a percepção do usuário que este trecho é onde os pedestres passam para atravessar para o outro lado da avenida, sendo assim tem consciência de que devem diminuir a velocidade.

Figura 11: Sinalização existente.

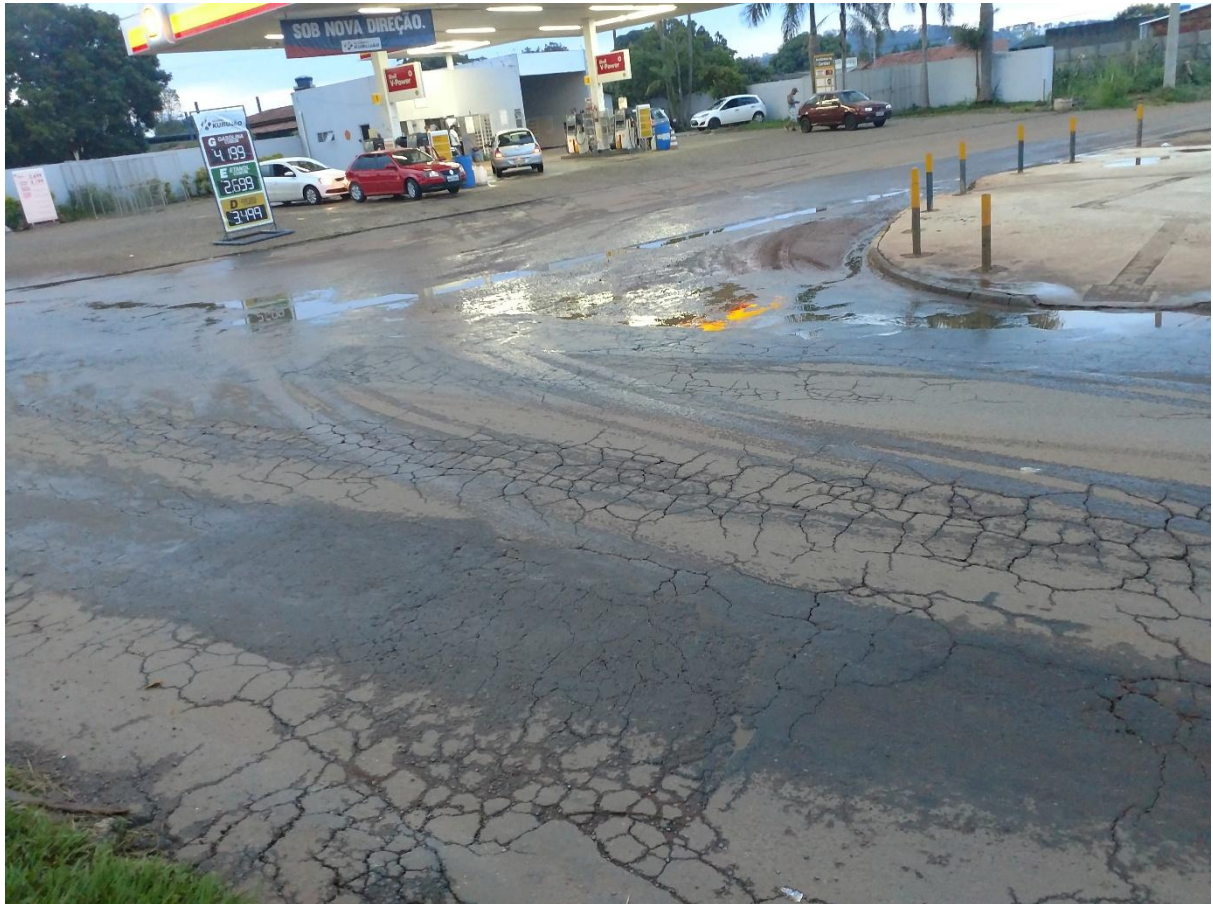
Observando a figura 12, percebe-se que a avenida não possui faixas de domínio instaladas no meio da mesma, orientando os usuários da avenida até qual distâncias podem chegar a sua faixa de domínio, a fim de evitar colisões frontais de veículos, observa-se também que na intercessão não possui faixas de pare horizontais e verticais, e nem mesmo sinalizações verticais indicando ao usuário se é ou não possível virar à direita ou esquerda na intercessão, e nem mesmo qual sua faixa de domínio.

Figura 12: Sinalização inexistente.

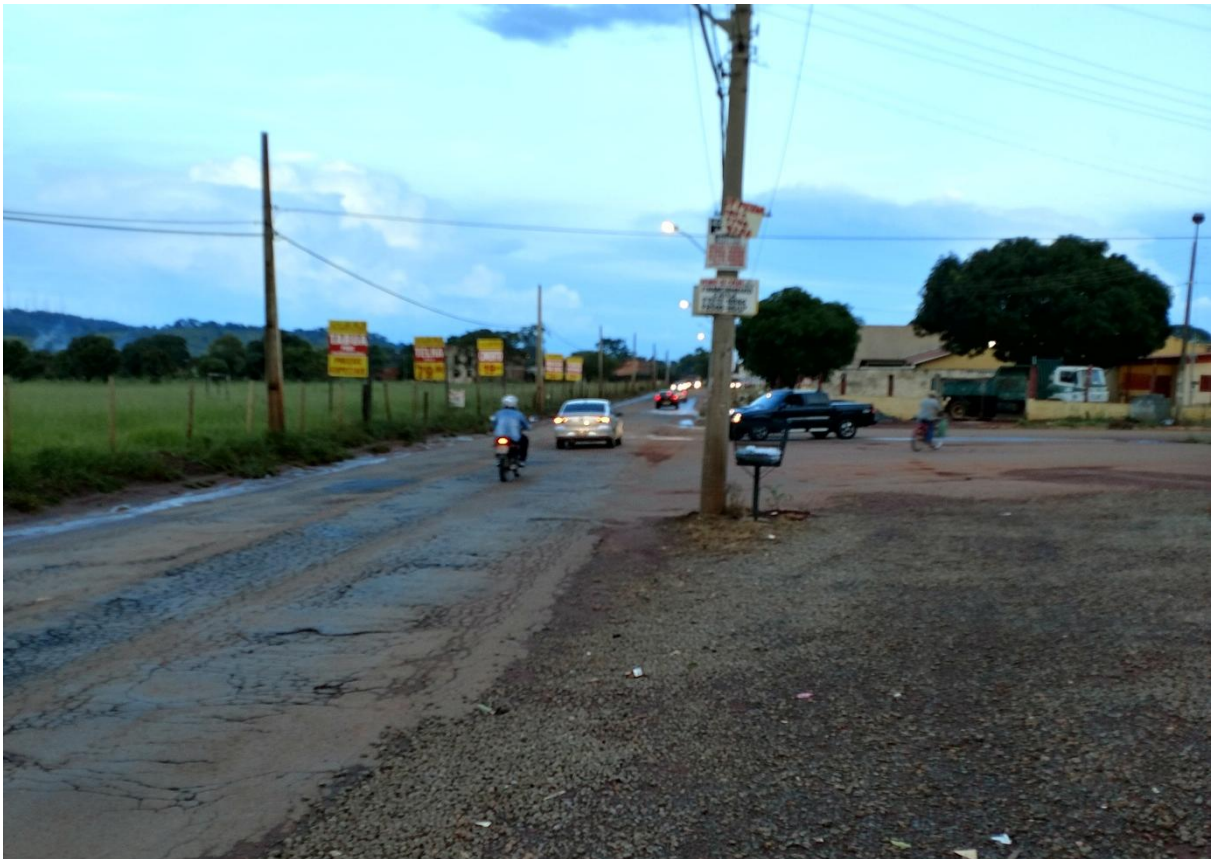
A qualidade do pavimento da avenida deixa a desejar, já que a mesma possui patologias visíveis a metros de distância e ainda na grande maioria de sua extensão, deixando assim os motoristas inseguros quanto a velocidade em que podem percorrer, pois não sabem onde há um buraco ou uma depressão na avenida, conforme as figuras 13 e 14.

Figura 13: Patologias no pavimento.

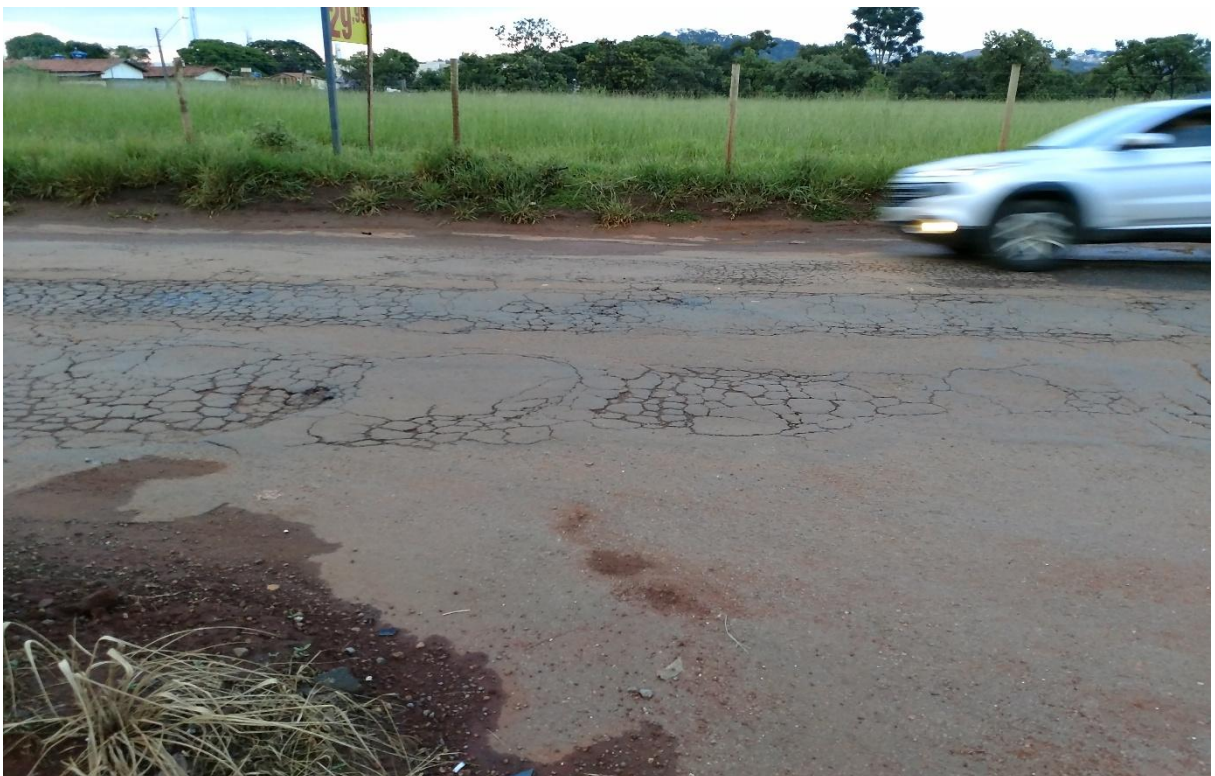
Figura 14: Patologias no pavimento.

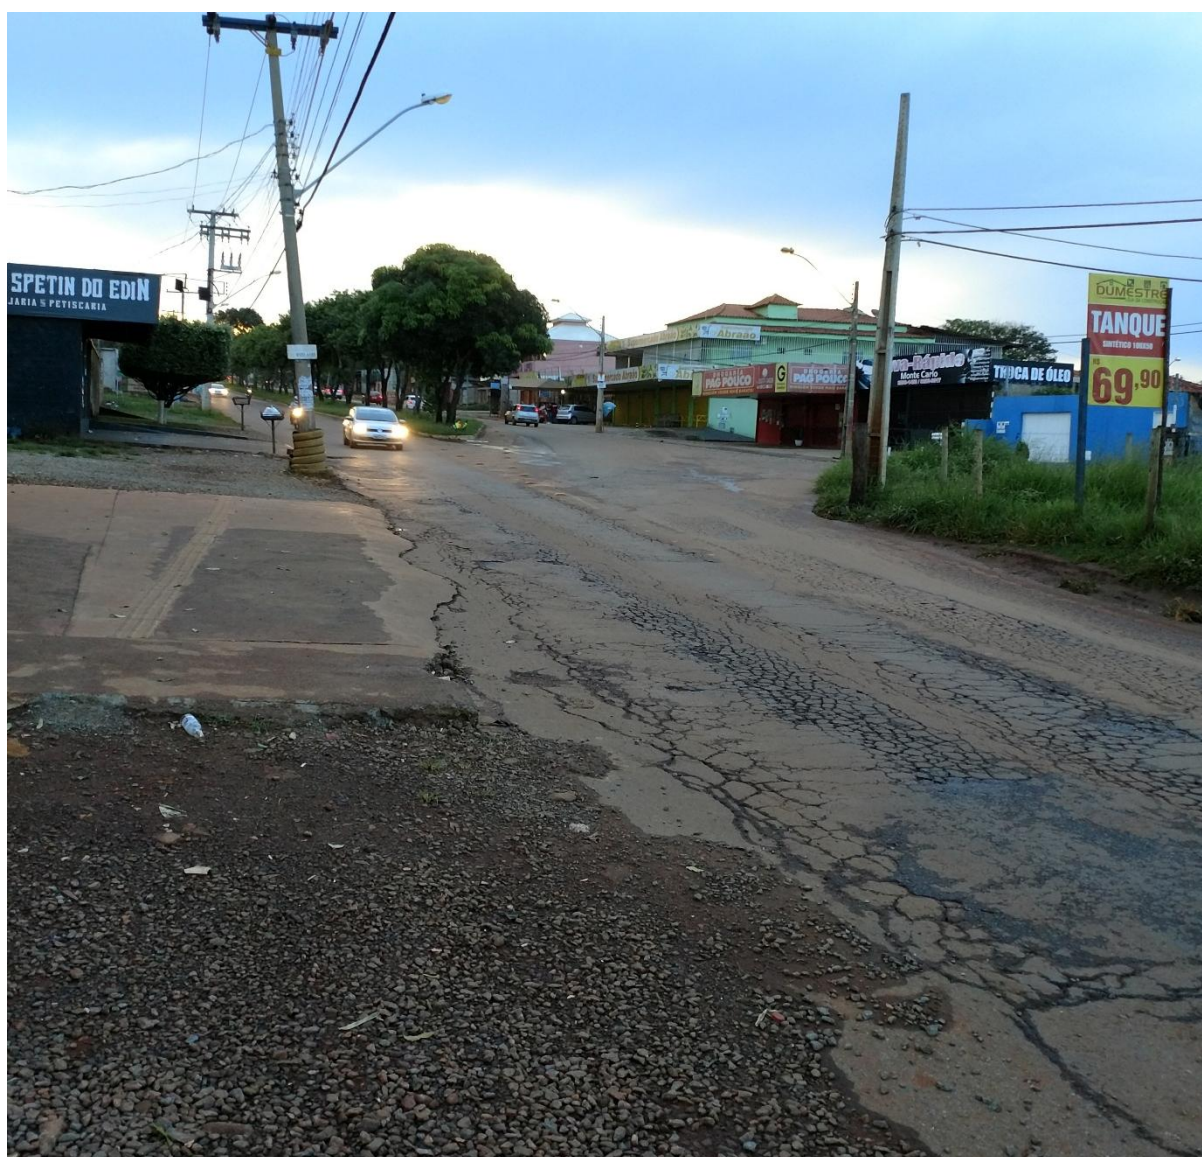
Observando a Figura 15, observa-se que a mesma possui calçadas parciais, como na Tabela 1 do anexo V do dimensionamento de vias do Plano Diretor, diz que a via coletora deve possuir calçadas de 4 metros, também não foi atendido esta exigência, portanto, deve se atentar a construção destas calçadas ao regularizar a geometria da via, de forma que não aumente a via e reduza o espaço destinado as calçadas.

Figura 15: Ausência parcial de calçadas.
