# **PISOS E REVESTIMENTOS CERÂMICOS: UMA VISÃO TÉCNICA X ESTÉTICA**

SOUZA, Iury Charles <sup>1</sup>

MARTINS, Renata Leal <sup>2</sup>

CASCALHO, Valdir Batista Filho <sup>3</sup>

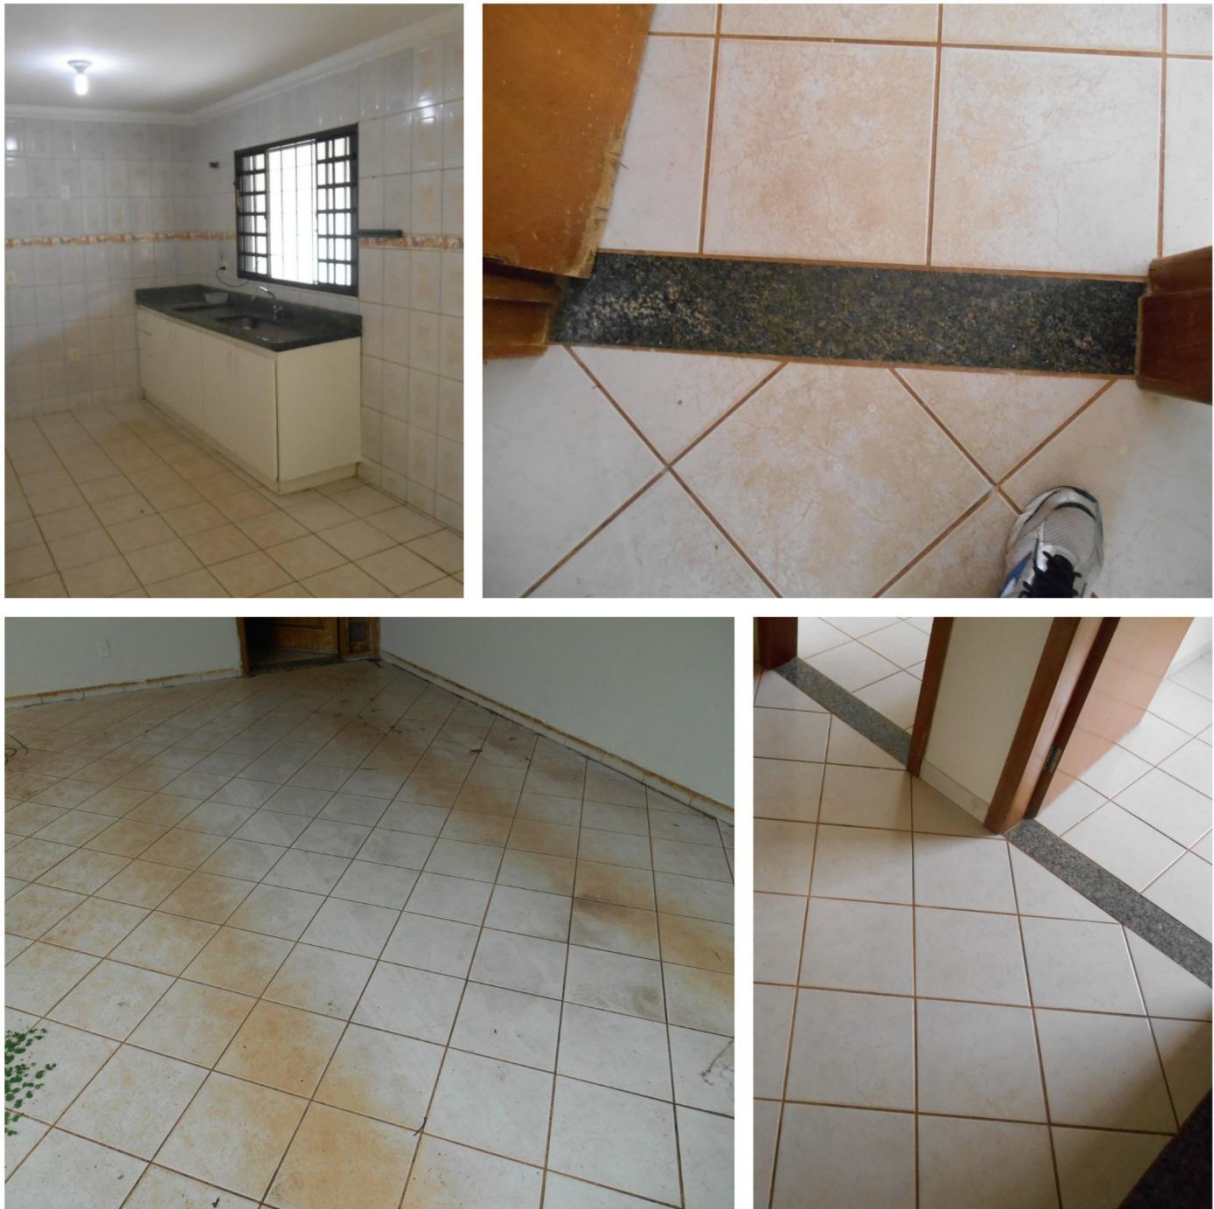
Um exemplo bastante comum está representado na Figura 1.4, de um imóvel no Jardim Atlântico com a superfície das peças cerâmicas totalmente comprometidas devido à baixa resistência à abrasão. Nota-se que os locais de grande fluxo formam uma espécie de caminho, retirando toda a estética e esmalte da superfície da peça cerâmica. Consta-se também que no hall de entrada para os quartos não se tem desgastes superficiais notáveis, isso ocorre por serem locais com baixo tráfego, locais com movimentação de pessoas feitas usualmente com os pés descalços ou calçados sem solados abrasivos.

Conforme pode ser observado na Figura 1.4, que são fotografias dos pisos de um dos empreendimentos analisados, é possível constatar que não foram utilizados pisos com PEI correto como recomendado pela ANFACER. Segundo análise visual in-loco, pode-se verificar que foi utilizado PEI 2, este tipo de PEI é recomendado apenas para quartos, hall, banheiros e locais de baixo fluxo; ambientes não expostos diretamente a acessos para áreas externas e para áreas de grande fluxo.

Figura 1.4: Fotografias dos pisos de um imóvel localizado no Jardim Atlântico com desgaste superficial por abrasão nas peças cerâmicas.

As recomendações para pisos em ambientes de áreas externas ou que tenham contato com as áreas externas e ambientes de grande fluxo de pessoas, conforme recomendação da ANFACER, deve-se utilizar um PEI mais elevado, sendo PEI 4 ou superior para garagens e comércios de pequeno porte, e PEI 3 ou superior para cozinhas, portas de entrada para áreas externas, quintais, entre outros ambientes residenciais descritos no Quadro 1.3.

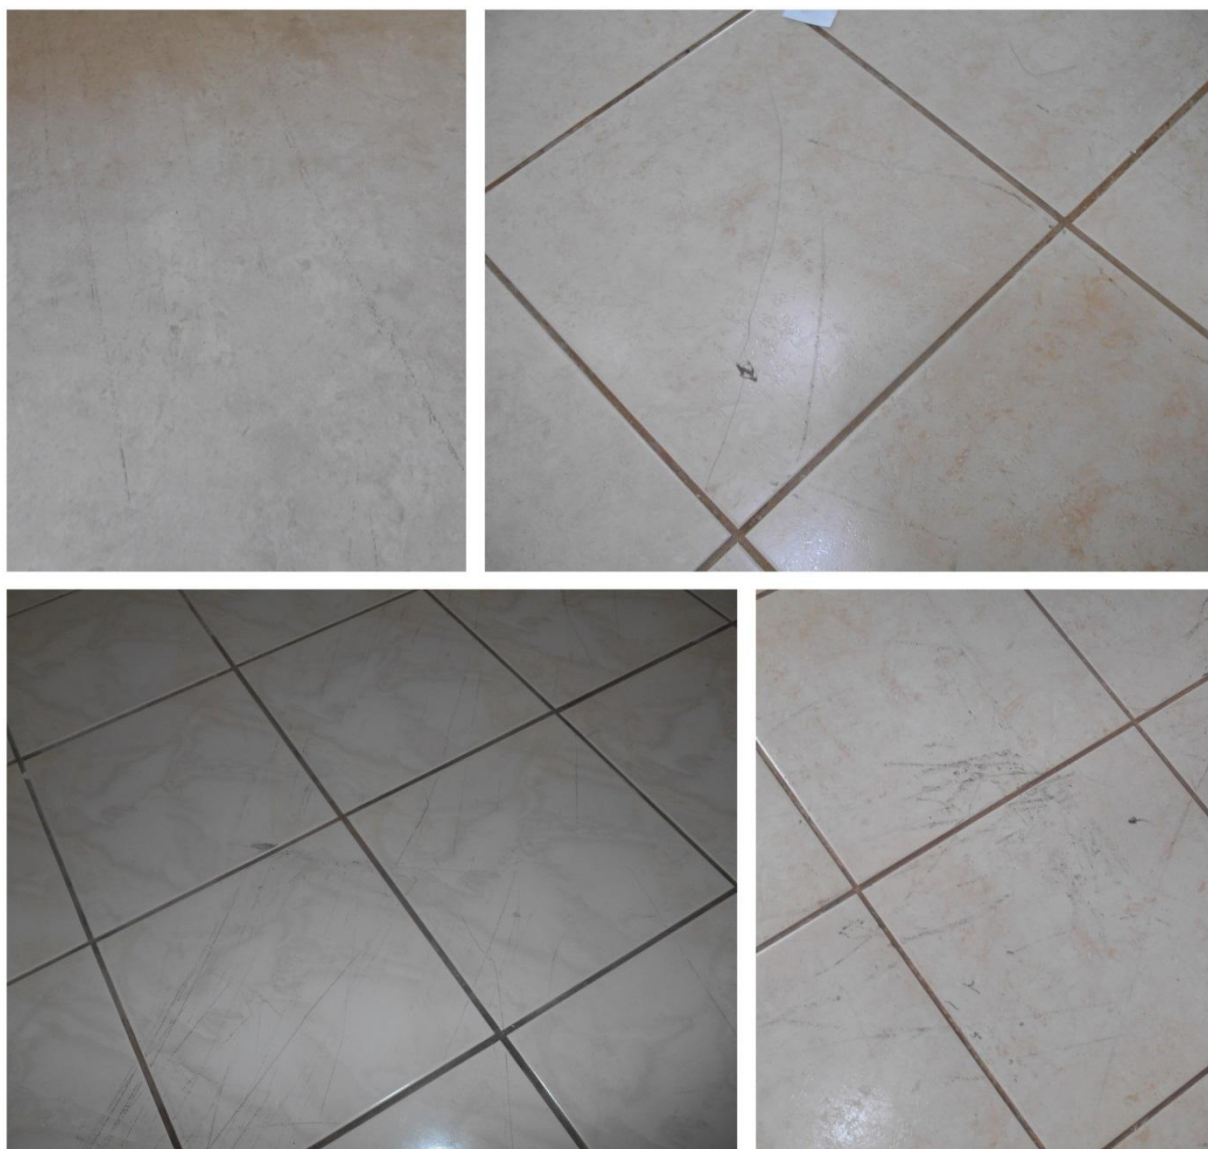
Em análises feitas in-loco, foi verificado que as garagens continham grandes riscos em locais por onde havia demarcações de pneus de veículos automotivos, patologias feitas por minerais retidos pelos pneus do veículo. Em apenas 02 cozinhas havia patologias por riscos, em análise, foi apurado que os locais com riscos nas peças cerâmicas estavam na porta de saída para áreas do fundo do imóvel, sendo essa área constituída apenas por solo e outros minerais. Nas salas ou ambientes de entrada para o imóvel, foi comprovado um grande número de patologias por riscos, principalmente nos locais que não havia uma cobertura na garagem antes da entrada para o ambiente ou em portões com elementos vazados, facilitando a entrada de partículas minerais pelo vento no gradeamento do portão, ocorrendo os riscos pelo atrito no tráfego de pessoas sem a devida retirada dessas partículas. É possível verificar alguns exemplos na Figura 1.7, fotografias analisadas in-loco dos pisos cerâmicos com patologias por riscos.

Figura 1.7: Fotografias analisadas in-loco dos pisos cerâmicos com patologias por riscos.

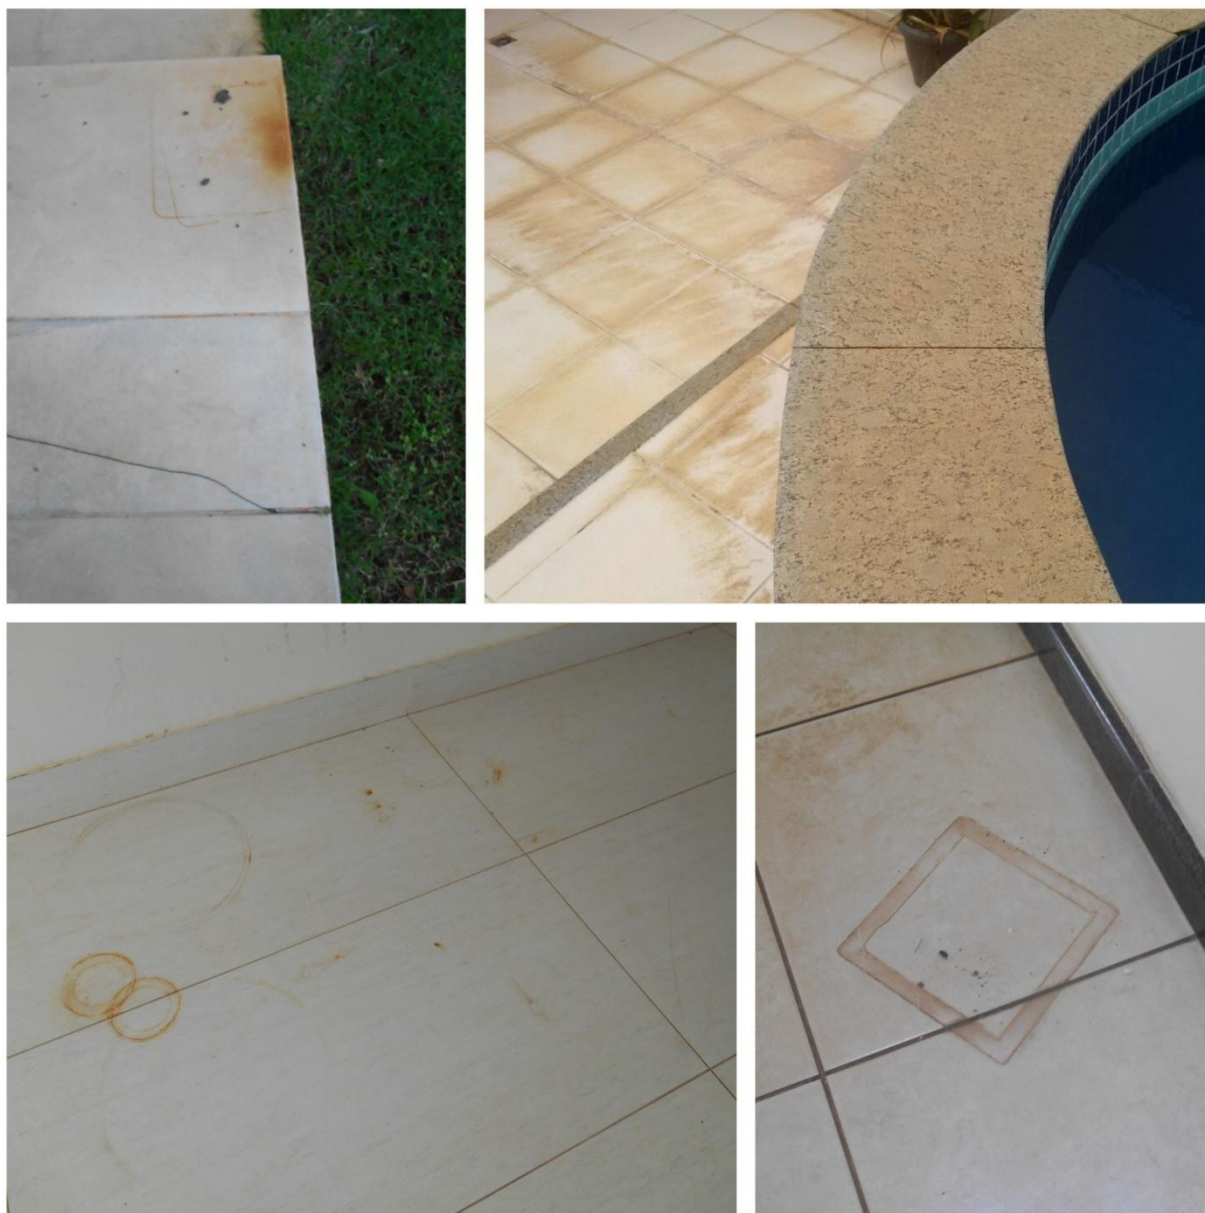
Conforme pode ser observado na Figura 1.9, é possível verificar que essas patologias já se concretizaram na peça cerâmica, não sendo possível sua remoção com produtos de limpeza usuais, como água quente ou produtos de limpeza utilizados em residência. Em um dos imóveis analisados, a água da piscina penetrou por entre os poros da peça cerâmica chegando ao engobe, que é a camada protetora da base, localizada entre o esmalte e a base, com isso, foi alterado o aspecto visual da peça cerâmica, não conseguindo mais reaver seu aspecto original. Nesse mesmo piso foram utilizados produtos industriais de alta concentração de ácidos e base para uma limpeza profunda, mas não obteve êxito no processo.

Figura 1.9: Manchas encontradas nas peças cerâmicas em visita in-loco.

Quando for realizar a aquisição dos materiais cerâmicos para pisos ou revestimentos, deve-se observar o grau de absorção de água da peça cerâmica antes de fazer a sua escolha para os ambientes molhados, quanto menor for seu grau de absorção de água, menores as chances de a peça cerâmica manchar. Na Figura 1.9, é possível verificar alguns exemplos de manchas encontradas nos imóveis analisados.

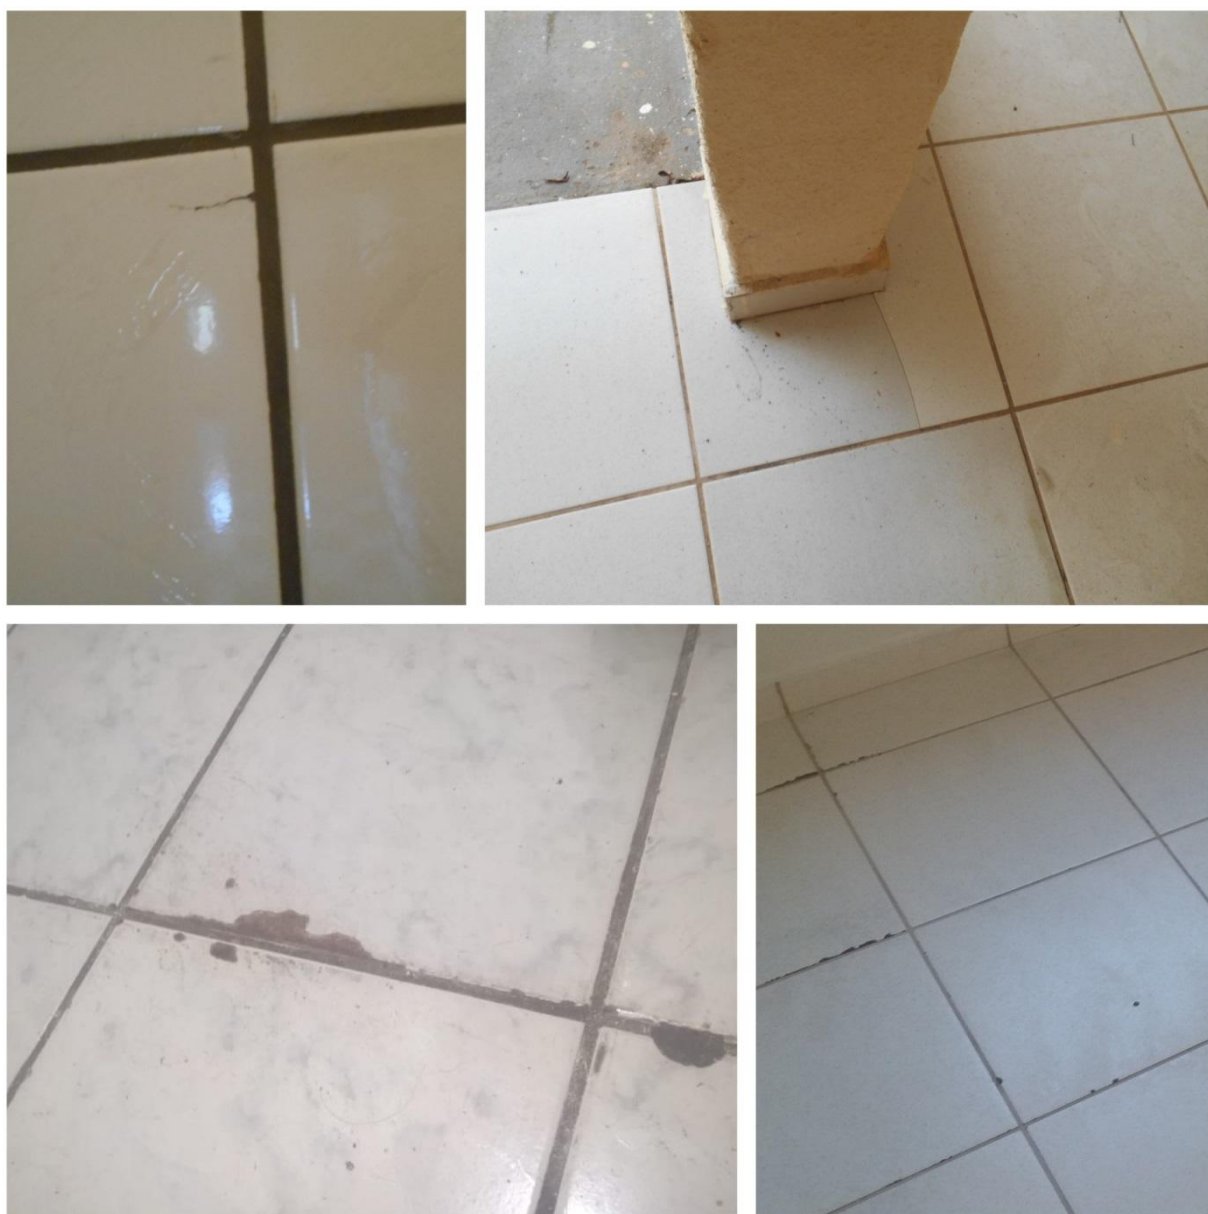
**Trinca e lascamento:** Em ambos os casos, há uma danificação na superfície estética da peça cerâmica, patologias essas que podem ter sido causadas por erro no assentamento da peça cerâmica, dilatação térmica e/ou erro de fabricação. Em 25 dos 280 imóveis analisados, essas

patologias foram encontradas. As 09 trincas encontradas nos imóveis, visualmente, foram causadas por tensões da estrutura ou argamassa, atuando sobre a peça cerâmica devido à variação térmica. Já os 16 lascamentos encontrados, foram por má qualidade da peça cerâmica e esforços extraordinários na peça cerâmico, geralmente causado por quedas de objetos em sua extremidade.

Figura 1.10: Trincas e lascamentos em peças cerâmicas encontradas em visitas in-loco aos imóveis.
