**CENTRO UNIVERSITÁRIO DE GOIÁS UNI-ANHANGUERA
CURSO DE ENGENHARIA CIVIL**

**AVALIAÇÃO DA SINALIZAÇÃO HORIZONTAL E VERTICAL: UM
OLHAR SOBRE A PRAÇA CÍVICA DE GOIÂNIA**

GABRIELLE RIBEIRO DA SILVA

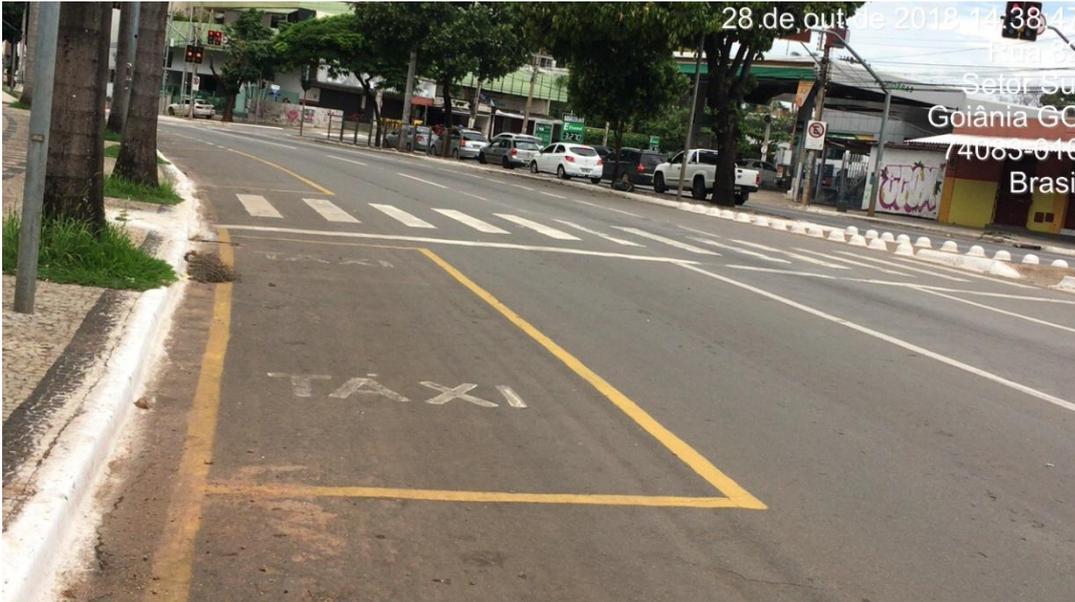
Figura 4 - Sinalização Horizontal (Rua 82 – Setor Central)

A figura acima que representa a Rua 82, percebe-se que é uma via que está bem sinalizada, com as condições de sinalização dentro da norma NBR 15405, faixa de pedestre visível, sinalização horizontal bem aparente, ou seja, a condição da via está em perfeito estado.

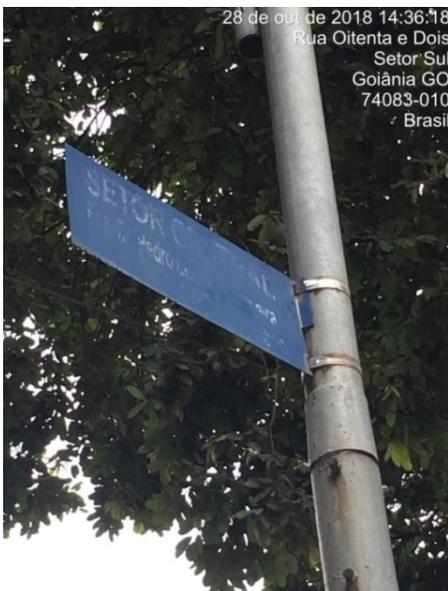
Figura 5 - Sinalização Vertical (Rua 82 – Setor Central)

Nota-se que a placa apresentada na figura acima, que se trata de uma sinalização vertical, não está devidamente dentro da norma NBR 14891, um pouco apagada, dificultando a visibilidade do condutor que passa pelo local, devido a isso, necessita de manutenção para que facilite a comunicação entre a sinalização e o condutor.

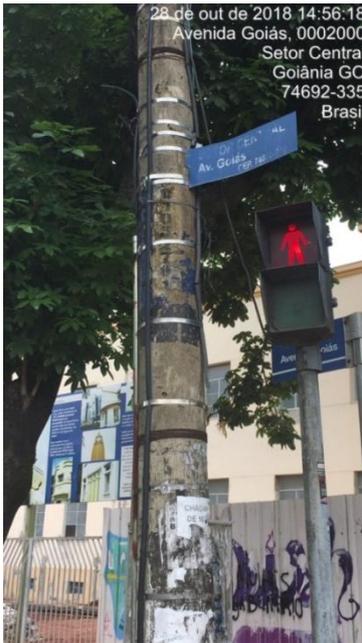
Figura 6 - Sinalização Vertical (Avenida Goiás – Setor Central)

Repare-se que a figura 4 corresponde à figura 3, pois a placa que esta sendo exibida acima, esta um pouco apagada, dificultando a visibilidade do condutor que esta conduzindo pelo local, logo, necessitando de uma manutenção.

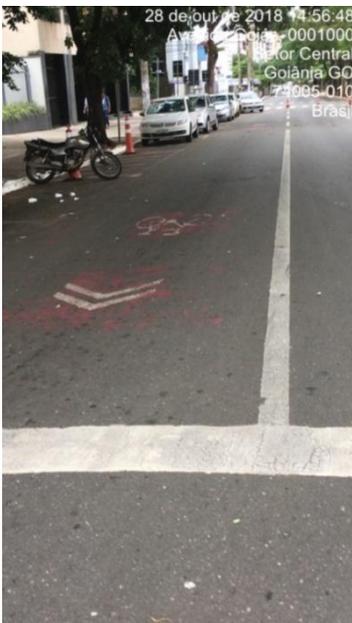
Figura 7 - Sinalização horizontal (Avenida Goiás)

A figura acima trata-se de sinalizações horizontais, a qual, está nitida e ainda visível, porém, começando a ser apagada, portanto, significa que já necessita-se de manutenção, para uma visibilidade clara e legível.

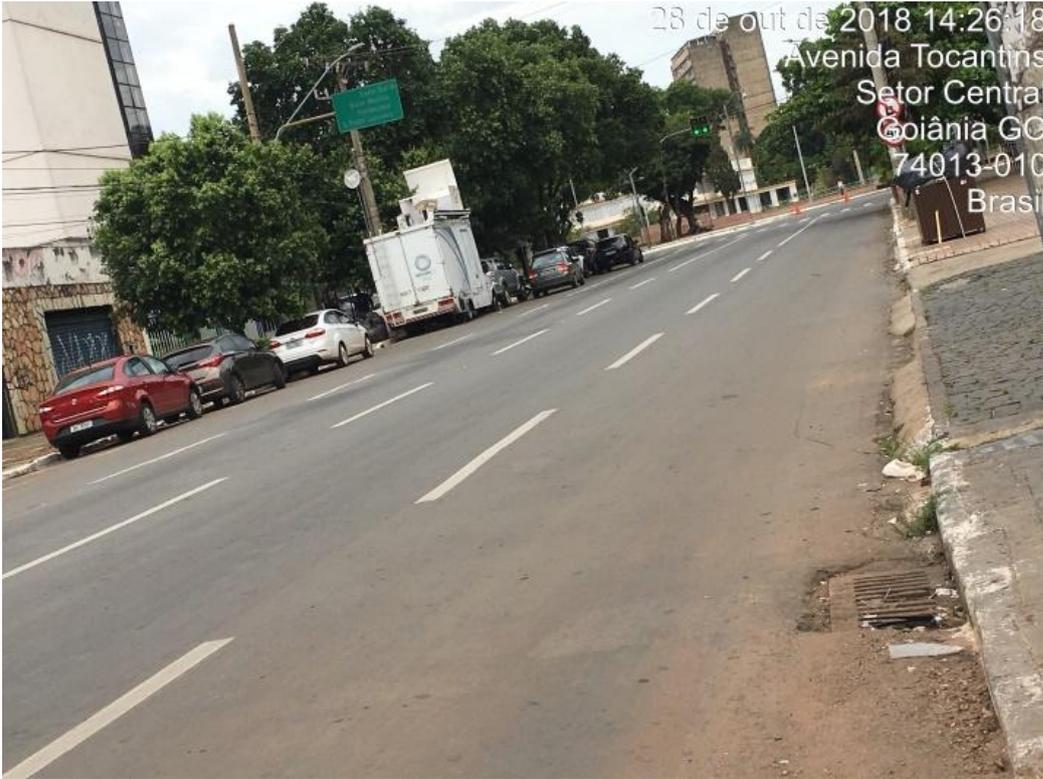
Figura 8 - Sinalização (Avenida Tocantins – Setor Central)

A Figura 6 retrata-se de ser uma sinalização horizontal e contendo também sinalização vertical, onde esta sendo ilustrada no poste, um ótimo exemplo e parâmetro para ser seguido, bem clara, visível e nítida, dentro das normas e regulamentação, ótimo estado às faixas da via e as placas existentes, tendo-a como exemplo e sendo uma boa via para os condutores que passam no local.

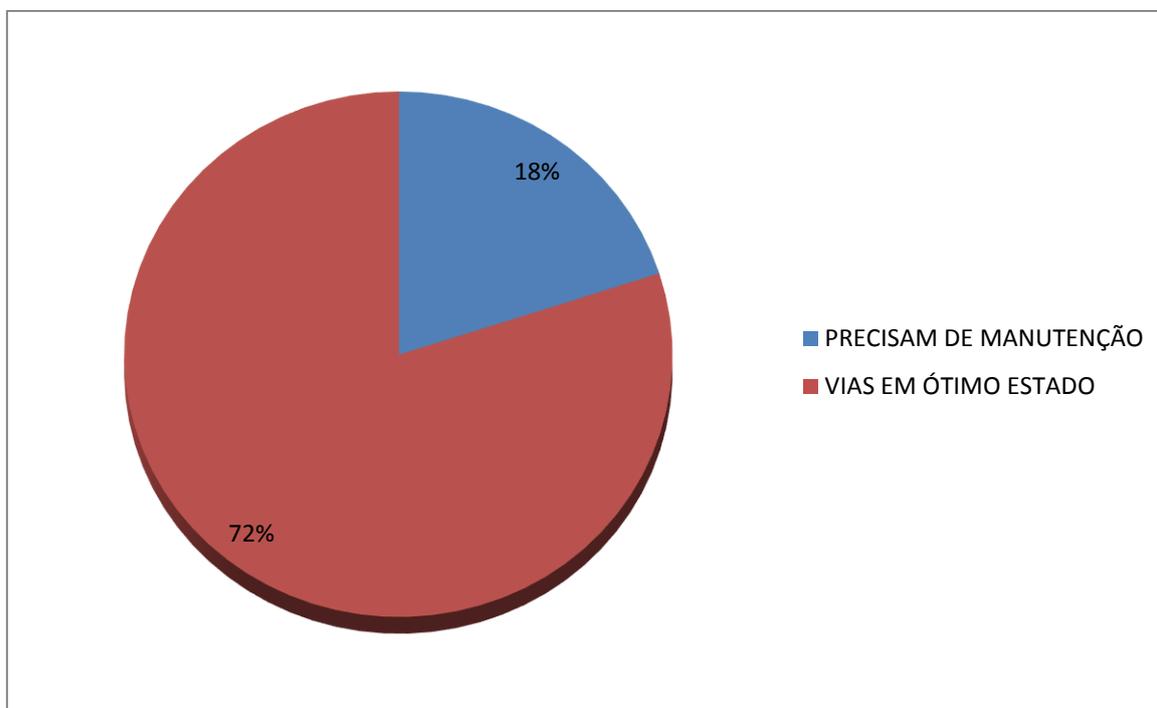
Figura 9 - Porcentagem da situação das sinalizações das vias.

Pode-se observar no gráfico gerado a partir dos dados obtidos e analisados, que se obteve uma média satisfatória em relação às sinalizações das vias que ligam a Praça Cívica de Goiânia, contendo 72% de avenidas e ruas com a manutenção em dias, e as sinalizações existentes estão em ótimo estado, já os 18% indica que são sinalizações que necessitam de manutenção.

O resultado bem satisfatório trouxe como conclusão que 72% das vias estão em ótimo estado, com uma variedade de sinalizações e que estão devidamente com a manutenção em dias. Relacionando as poucas 18% das sinalizações danificadas, a sugestão de manutenção, para uma melhora na visibilidade e tráfego em volta.
