**CENTRO UNIVERSITÁRIO DE GOIÁS UNI-ANHANGUERA  
CURSO DE ENGENHARIA CIVIL**

**AVALIAÇÃO DA SINALIZAÇÃO HORIZONTAL E VERTICAL: UM  
OLHAR SOBRE A PRAÇA CÍVICA DE GOIÂNIA**

**GABRIELLE RIBEIRO DA SILVA**

Novembro/2018

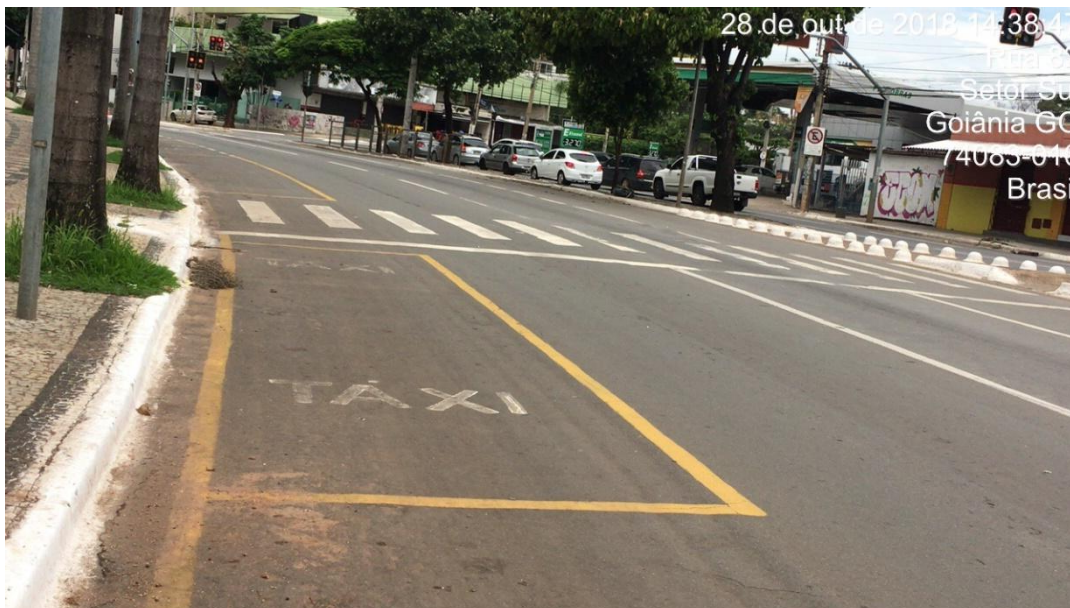
Figura 4 - Sinalização Horizontal (Rua 82 – Setor Central)

A figura acima que representa a Rua 82, percebe-se que é uma via que esta bem sinalizada, com as condições de sinalização dentro da norma NBR 15405, faixa de pedestre visível, sinalização horizontal bem aparente, ou seja, a condição da via está em perfeito estado.

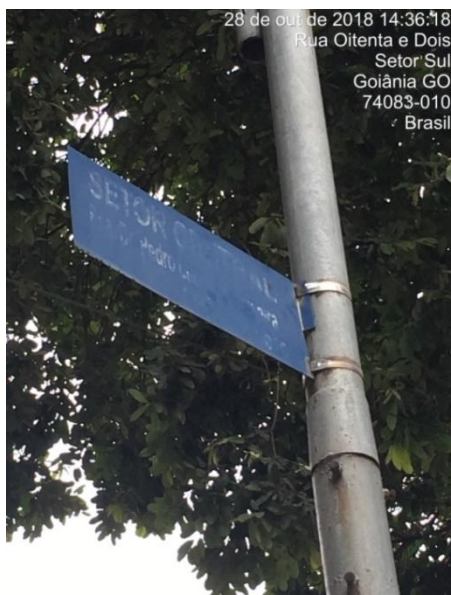
Figura 5 - Sinalização Vertical (Rua 82 – Setor Central)

Nota-se que a placa apresentada na figura acima, que se trata de uma sinalização vertical, não esta devidamente dentro da norma NBR 14891, um pouco apagada, dificultando a visibilidade do condutor que passa pelo local, devido a isso, necessita de manutenção para que facilite a comunicação entre a sinalização e o condutor.

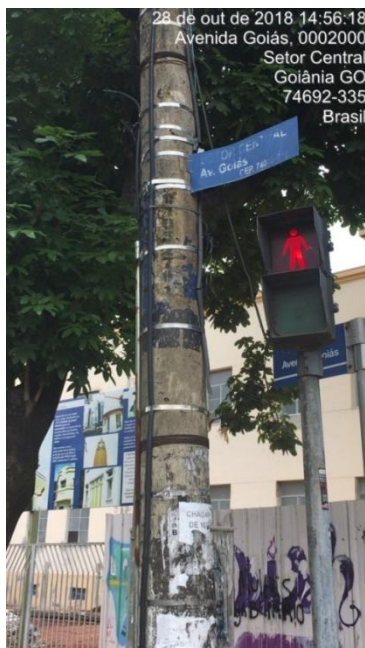
Figura 6 - Sinalização Vertical (Avenida Goiás – Setor Central)

Repare-se que a figura 4 corresponde à figura 3, pois a placa que esta sendo exibida acima, esta um pouco apagada, dificultando a visibilidade do condutor que esta conduzindo pelo local, logo, necessitando de uma manutenção.

| <b>AVENIDAS</b> | <b>SINALIZAÇÃO VERTICAL</b> | <b>SINALIZAÇÃO HORIZONTAL</b> | <b>OBS</b> |
|---|---|---|---|
| AVENIDA GOIÁS | OK | OK | ALGUMAS PLACAS MEIO APAGADAS, MAS NADA QUE IMPOSSIBILITA A VISUALIZAÇÃO, APENAS UMA MANUTENÇÃO PARA O REFORÇO. |

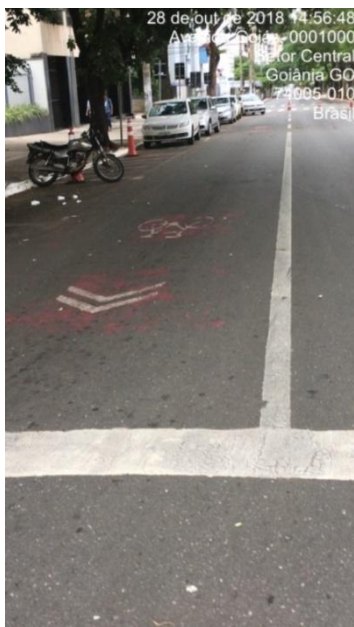
Figura 7 - Sinalização horizontal (Avenida Goiás)

A figura acima trata-se de sinalizações horizontais, a qual, está nitida e ainda visível, porém, começando a ser apagada, portanto, significa que já necessita-se de manutenção, para uma visibilidade clara e legível.

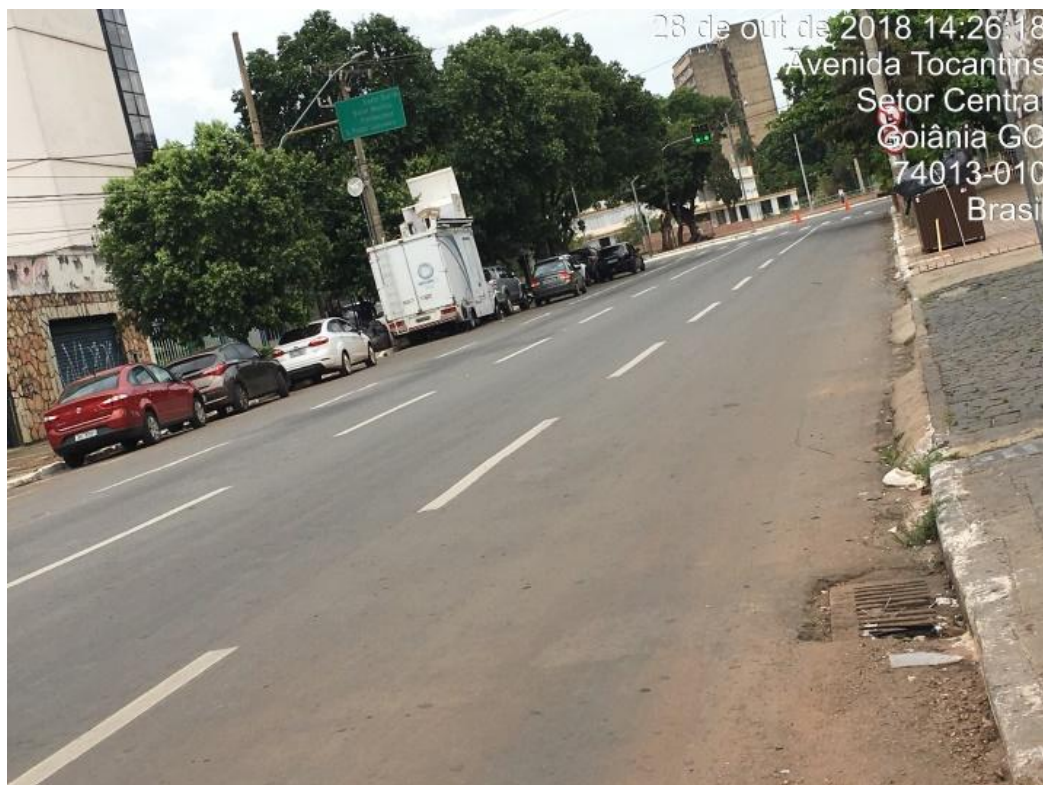
Figura 8 - Sinalização (Avenida Tocantins – Setor Central)

A Figura 6 retrata-se de ser uma sinalização horizontal e contendo também sinalização vertical, onde esta sendo ilustrada no poste, um ótimo exemplo e parâmetro para ser seguido, bem clara, visível e nítida, dentro das normas e regulamentação, ótimo estado às faixas da via e as placas existentes, tendo-a como exemplo e sendo uma boa via para os condutores que passam no local.

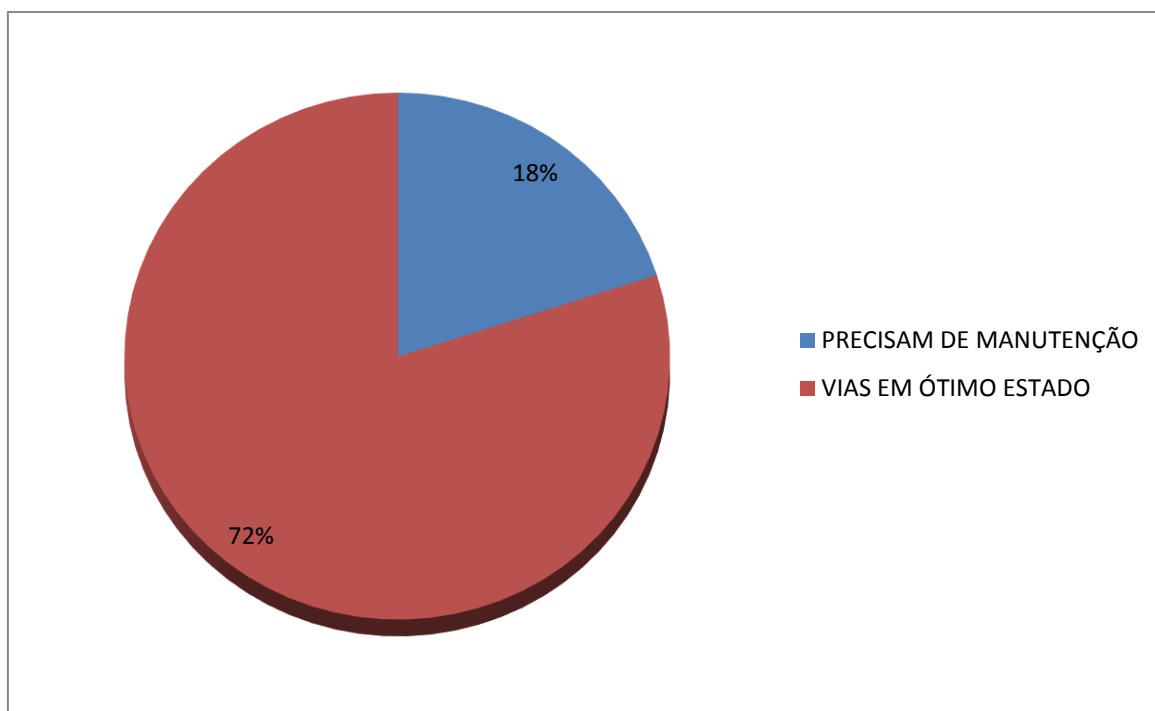
Figura 9 - Porcentagem da situação das sinalizações das vias.

Pode-se observar no gráfico gerado a partir dos dados obtidos e analisados, que se obteve uma média satisfatória em relação às sinalizações das vias que ligam a Praça Cívica de Goiânia, contendo 72% de avenidas e ruas com a manutenção em dias, e as sinalizações existentes estão em ótimo estado, já os 18% indica que são sinalizações que necessitam de manutenção.

O resultado bem satisfatório trouxe como conclusão que 72% das vias estão em ótimo estado, com uma variedade de sinalizações e que estão devidamente com a manutenção em dias. Relacionando as poucas 18% das sinalizações danificadas, a sugestão de manutenção, para uma melhora na visibilidade e tráfego em volta.
