**CENTRO UNIVERSITÁRIO DE GOIÁS UNI-ANHAGUERA
CURSO DE ENGENHARIA CIVIL**

**AVALIAÇÃO DE BARRAGEM DE TERRA: LEVANTAMENTO DE
PATOLOGIAS E VERIFICAÇÃO DO BARRAMENTO NO PARQUE
CASCAVEL EM GOIÂNIA-GO.**

ESTUDO DE CASO, LEVANTAMENTO DE PATOLOGIAS EXISTENTES NA
BARRAGEM DE TERRA DO PARQUE CASCAVEL, GOIÂNIA-GO.

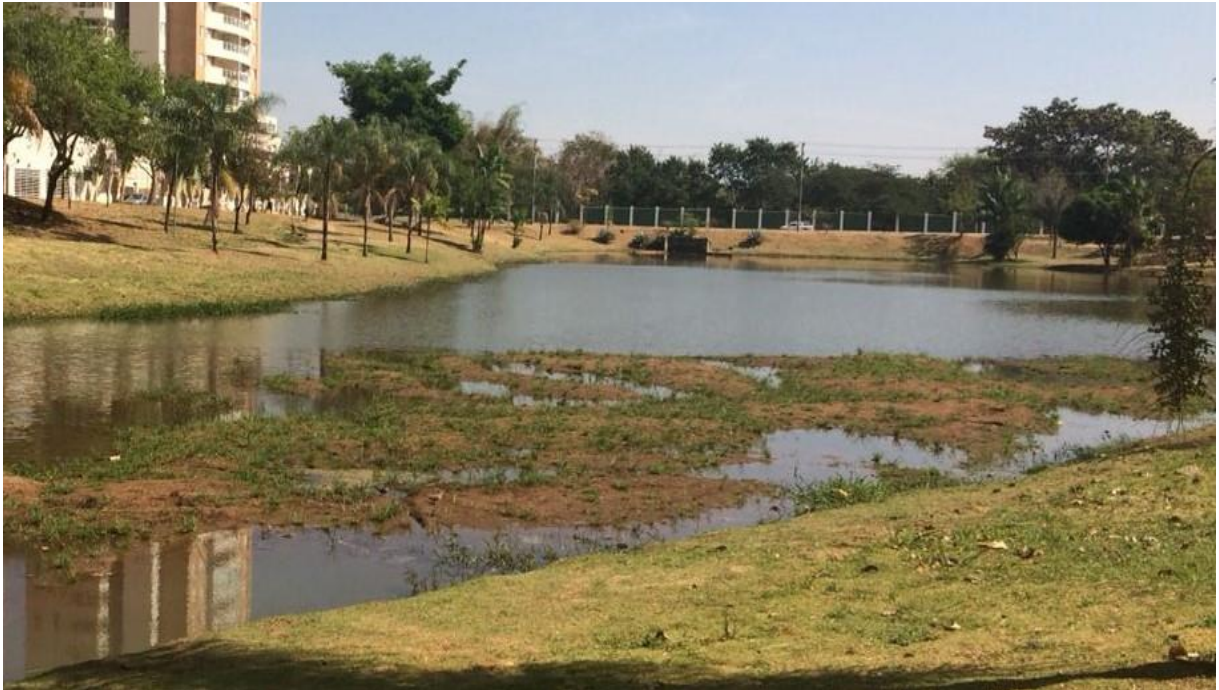
Na visita realizada para a coleta de dados e análise das patologias do barramento, não foram constatada nenhuma patologia visivelmente. Recentemente a prefeitura fez uma revitalização no parque onde retiraram todo lixo e assoreamento do reservatório e fizeram três barramentos de nível e contenção, estrutura armada (gabião), para conter o assoreamento recorrente no parque, esses três barramentos tem a função de impedir todo o assoreamento levado pelas águas pluviais, que eram depositados no reservatório do parque, onde diminuía o seu volume útil e deixava o reservatório com uma aparência desagradável.

A seguir na Figura 2, o parque com assoreamento no reservatório.

Figura 2. Reservatório com assoreamento antes da revitalização.

Mas para os barramentos de contenção terem efeito constante, é necessário que periodicamente a prefeitura vá no parque para remover todo o assoreamento acumulado, para que os sedimentos não ultrapasse a altura do barramento e acabe chegando no reservatório. Também foi analisado o talude do barramento, onde o mesmo encontra-se em boas condições, sem patologias aparentes como: erosões, trincas ou recalques.

Quando o barramento do parque cascavel já se encontrava com assoreamento, a prefeitura iniciou junto com a iniciativa privada uma manutenção corretiva de remoção de toda a patologia onde eles esvaziaram todo reservatório, adentaram com maquinário no barramento removendo todo depósito de sedimentos, lixos e entulhos, que chegavam a ter cerca de 1,3 m de altura, foram necessários cerca de 600 caminhões para remover todo o assoreamento acumulado, devolvendo o volume hídrico de projeto do barramento. (SÍLVIO, 2018).

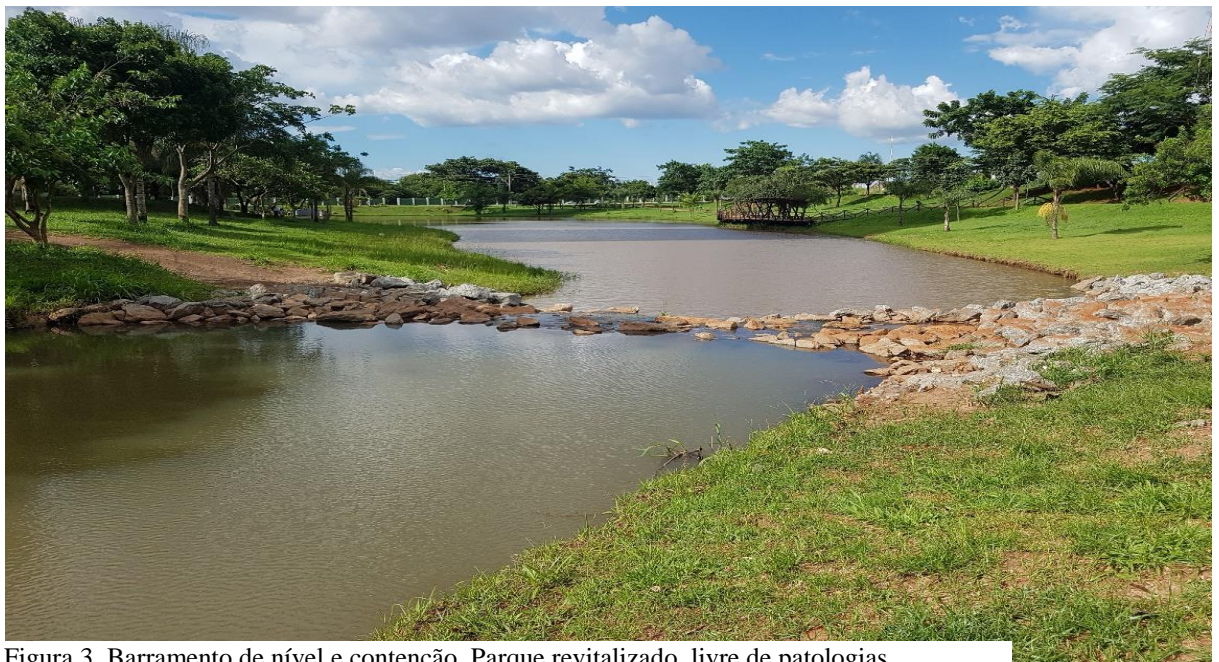
Segue Figuras 3, 4 e 5, parque cascavel pós reforma, livre de patologias e vemos os barramentos de nível e contenção realizado pela prefeitura.

Figura 3. Barramento de nível e contenção. Parque revitalizado, livre de patologias.

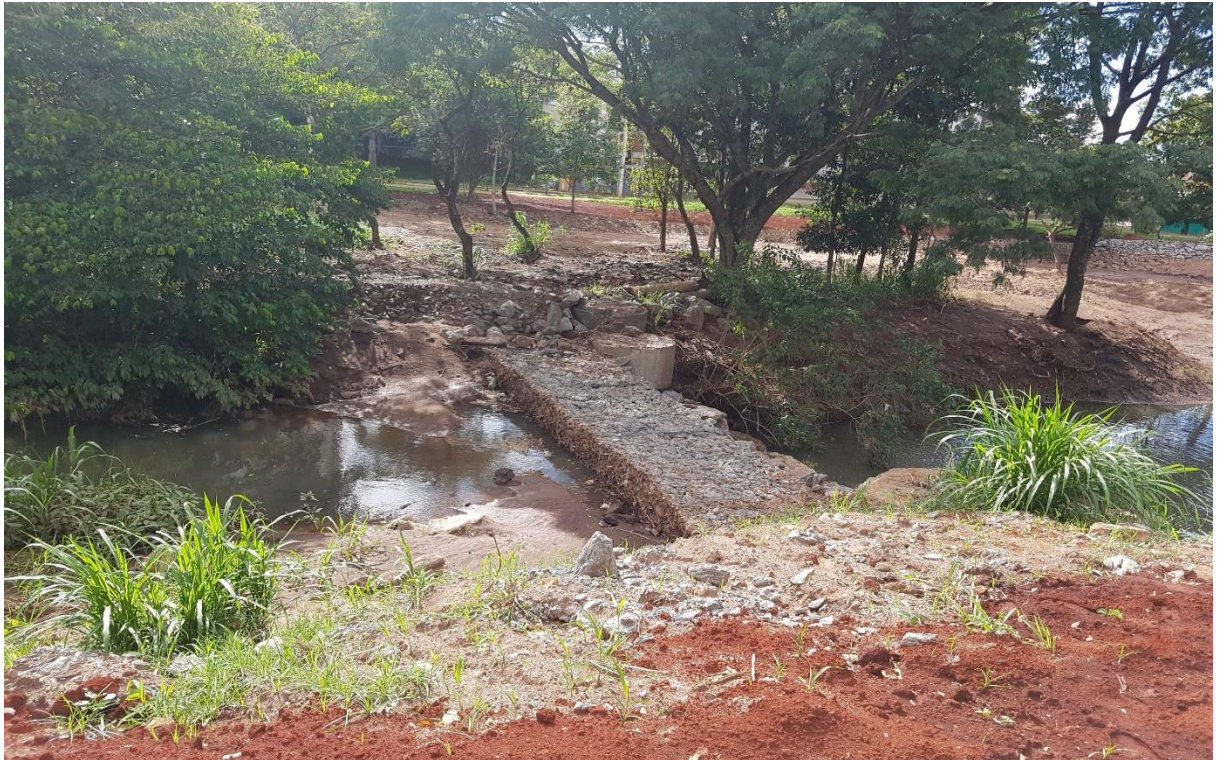
Figura 4. Barramento de contenção e nível com assoreamento acumulado a montante.

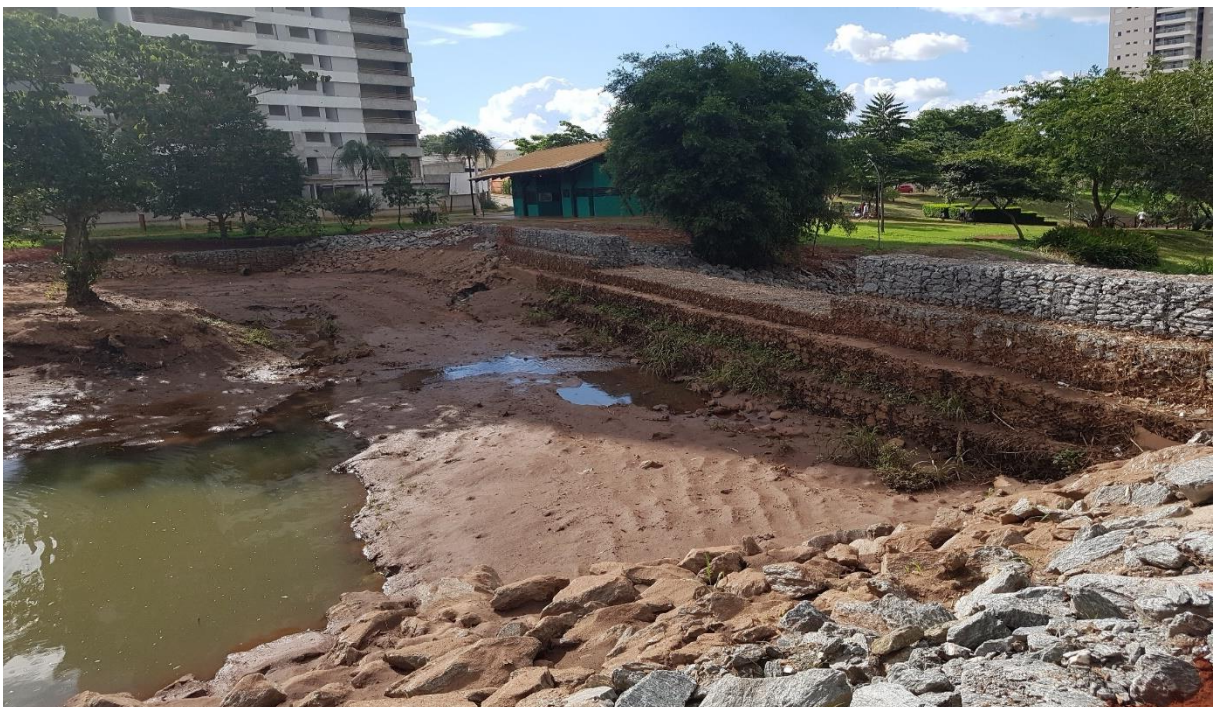
Na Figura 5 a seguir, barramento de nível, onde ele possui acumulado a montante uma grande quantidade de sedimentos, necessitando a retirada dos mesmos.

Figura 5. Barramento de contenção com assoreamento aparente.

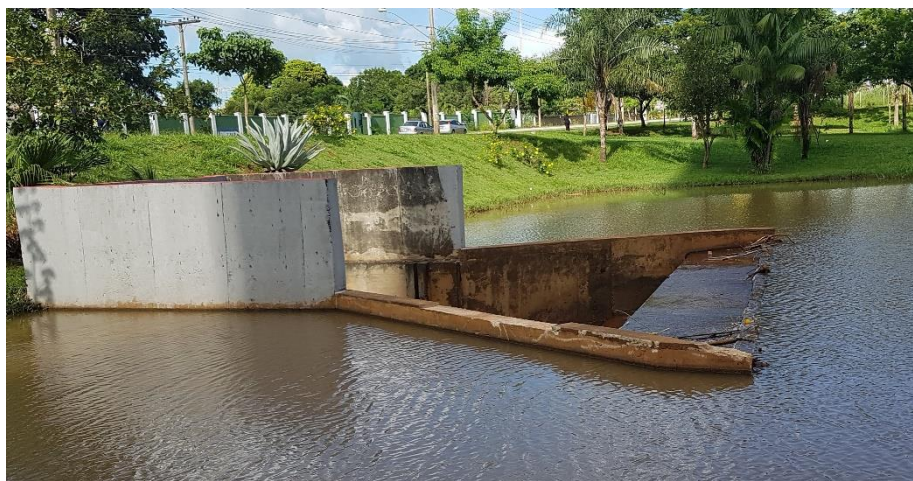
No barramento do parque cascavel a vazão de saída é escoada por uma estrutura conhecida como caixa de nível tipo monge, esta estrutura serve para controlar o nível de água no reservatório e garante a vazão de jusante, onde o mesmo mantém o nível da água na altura prevista em projeto e o excesso passa por uma tubulação sob o talude, mesmo em períodos com grandes índices pluviométricos o monge mantém o nível do reservatório especificado em projeto.

Figura 9. Caixa de nível tipo monge, parque cascavel.
