**CENTRO UNIVERSITÁRIO DE GOIÁS Uni-ANHANGUERA  
CURSO DE ENGENHARIA CIVIL**

**PROPOSTAS PARA ADEQUAÇÃO E MELHORIAS DO FLUXO DE  
PEDESTRES DAS CALÇADAS NO SETOR CAMPINAS**

GOIÂNIA  
Junho /2019

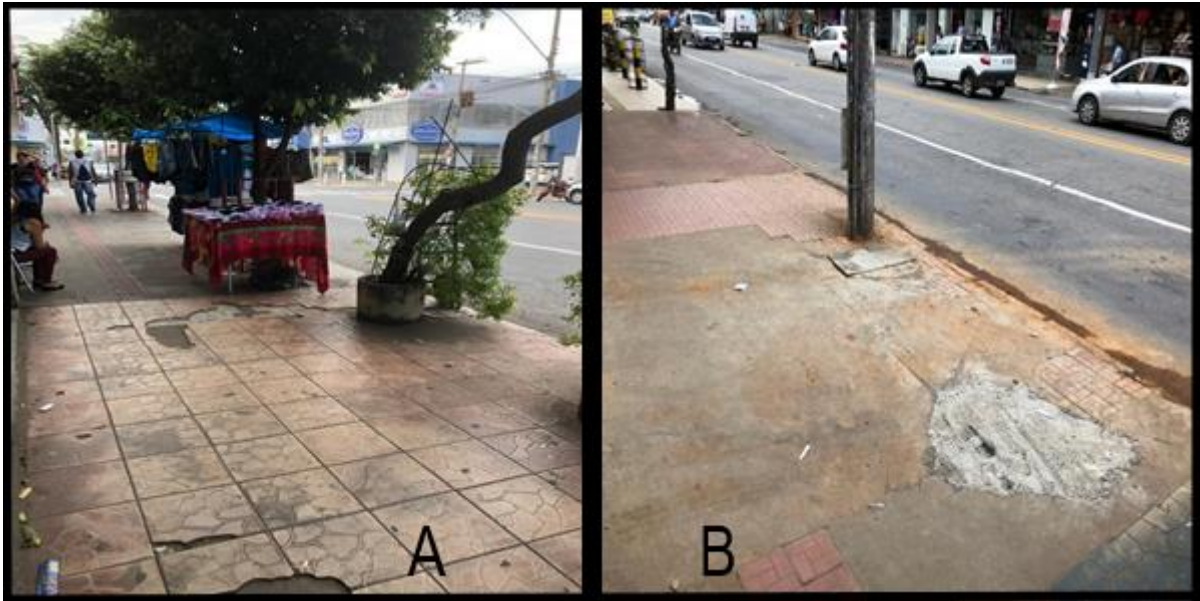
Local que está sofrendo com calçadas apresentando estado precário, com a presença de trincas, desníveis, ausência de pisos entre outros problemas que podem causar algum transtorno a quem anda pela região tudo isso está aliado com um grande fluxo de pedestres que passam pela região todos os dias devido ao setor de campinas ser uma grande região comercial da cidade de Goiânia. Devido a estes fatores tais pedestres vêm tendo bastante dificuldade para trafegar com conforto pelo setor por conta destes diversos problemas, como é exemplificado em alguns casos mostrados na Figura 3 como desníveis, ausência de pisos e irregularidades nas calçadas.

Figura 3: Calçadas em estado de conservação precário com ausência de pisos ( A ), presença de desníveis e rachaduras ( B ).

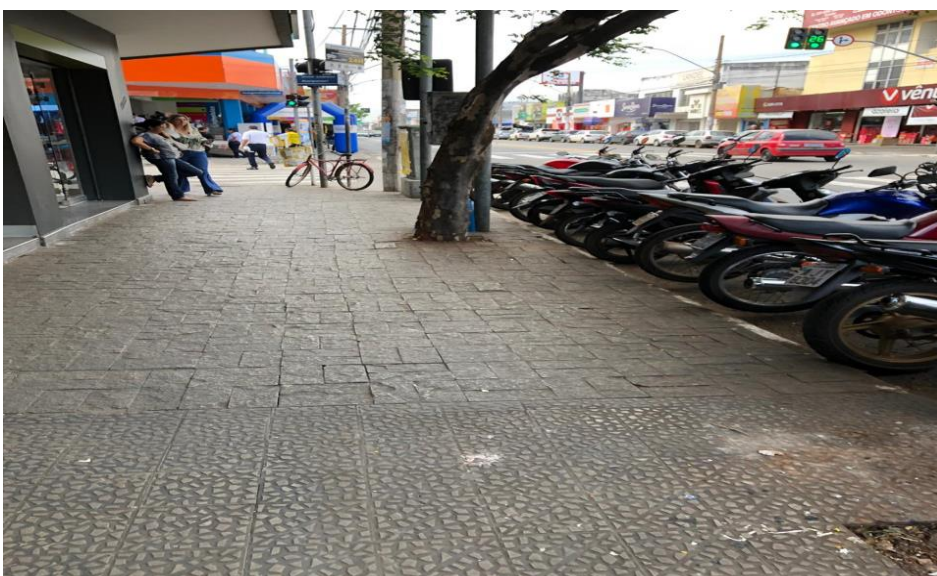
Após a visita a Avenida 24 de Outubro foram analisadas as condições de acessibilidade das vias e dos passeios públicos buscando observar suas características. O passeio público apresentou algumas variações de largura em sua seção transversal, dimensões entre 2,00m (dois metros) e 3,50m (três metros e cinquenta centímetros), respeitando o limite preconizado pela norma que é de 1,50m (um metro e cinquenta centímetros) como mostrado na Figura 4.

Figura 4: Calçada com 3,15m de largura

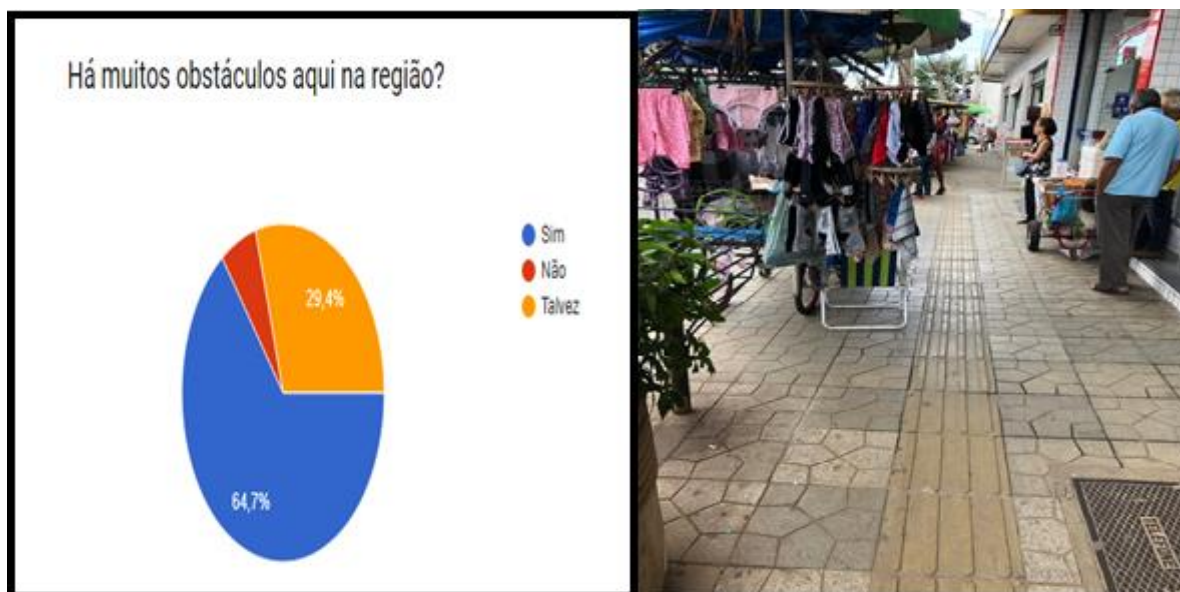
Foi constatado a presença de alguns casos de obstáculos ou interferências que representam algum tipo de perigo ou restrição para a circulação da população, em especial as pessoas que possuem algum tipo de deficiência ou com restrições nos seus movimentos. Segundo o questionário realizado com os pedestres e pessoas que trabalham na região da Avenida 24 de outubro há presença de obstáculos que obstruem o fluxo de pedestres como mostrado na figura 5.

Figura 5: Presença de Obstáculos na Avenida 24 de Outubro

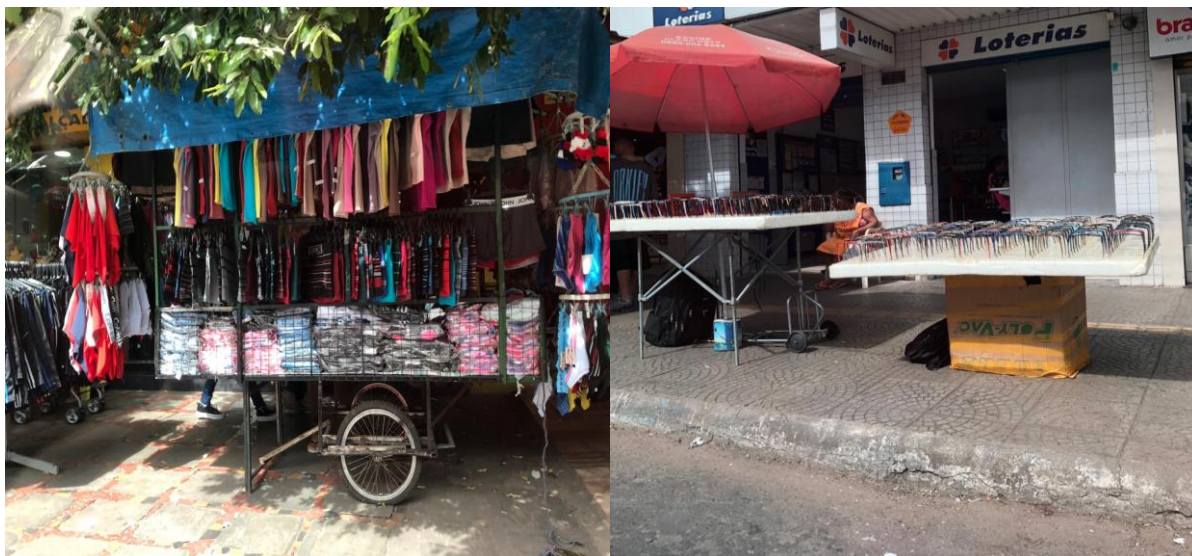
Um problema que notamos nas vias pedonais da avenida foi a presença de diversos vendedores ambulantes e a exposição de mercadorias por parte das lojas ali presentes casos que prejudicam o trefego dos pedestres, tais vendedores ambulantes estão presentes ao longo de todo o trecho estudado da avenida, ocupando cerca de 1/3 (um terço) ou até mais da área de passeio que é direcionada ao trafego das pessoas que andam por ali como pode se ver na figura 6.

Figura 6: Ocupação das calçadas pelos vendedores ambulante

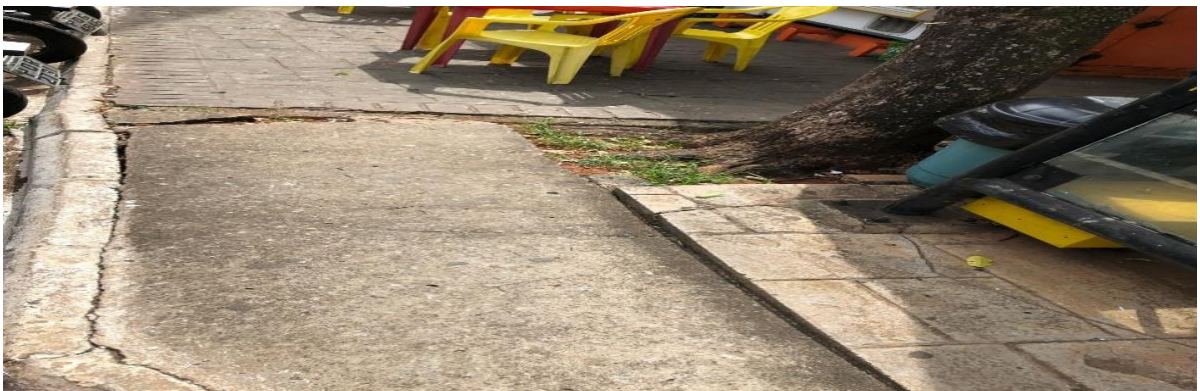
A presença de obstáculos nas vias é um caso muito recorrente na avenida 24 de Outubro, após diversas visitas no local foi visto inúmeros casos de obstáculos nas vias prejudicando o trafego de pessoas, outro fator que atrapalha o transito de pedestre na região são alguns casos de raízes de arvores que crescem ao longo das calçadas e causando rachaduras como mostrado na figura 9, o que pode causar algum acidente com pedestres que passam pelo local.

Figura 9: Rachaduras causadas pelas raízes das arvores
