**CENTRO UNIVERSITÁRIO DE GOIÁS Uni-ANHANGUERA CURSO
DE BACHARELADO EM ENGENHARIA CIVIL**

**ESTUDO DE PAVER EM CONDOMÍNIOS FECHADOS NA REGIÃO
METROPOLITANA: UMA IDEIA DE SUSTENTABILIDADE**

Trabalho de Conclusão de Curso apresentado ao Centro Universitário de Goiás - UNIANHANGUERA, sob orientação do Professor Especialista Murilo Faria Cezar como requisito parcial para obtenção do título de bacharelado em Engenharia Civil.

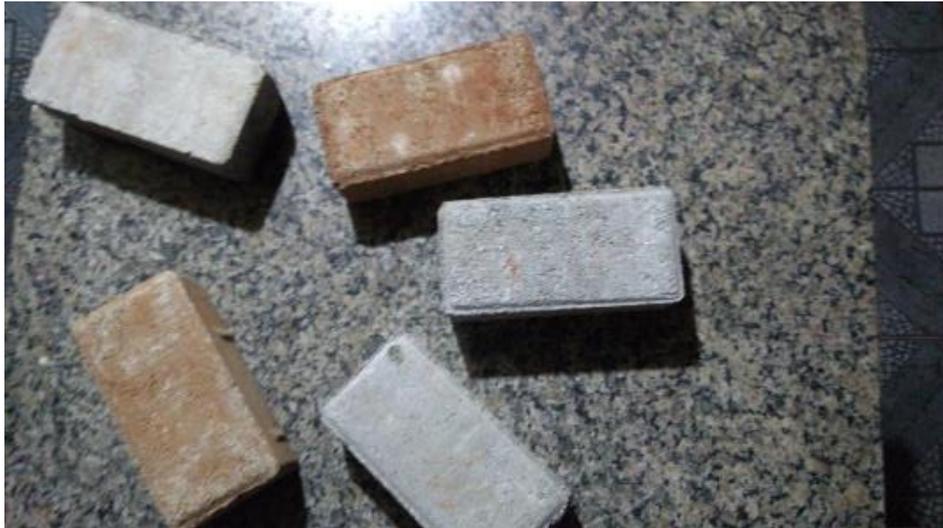
Foram realizadas amostras com cinco corpos de prova como ilustrado na Figura 1, com dimensões de 100mm de largura, 60mm de altura e 200mm de comprimento. Os corpos de provas foram pesados (M1) e imerso em água a uma temperatura de (23 ± 5) °C por 24 horas até alcançar a condição saturada e, logo após, foi retirado o excesso de água e o material foi pesado individualmente e este procedimento foi repetido a cada duas horas até registrar diferença de massa a 0,5% em relação à anterior (M2). O índice de absorção foi medido por:

Figura 1. Corpos de Prova
Fonte: Autoral (2019)

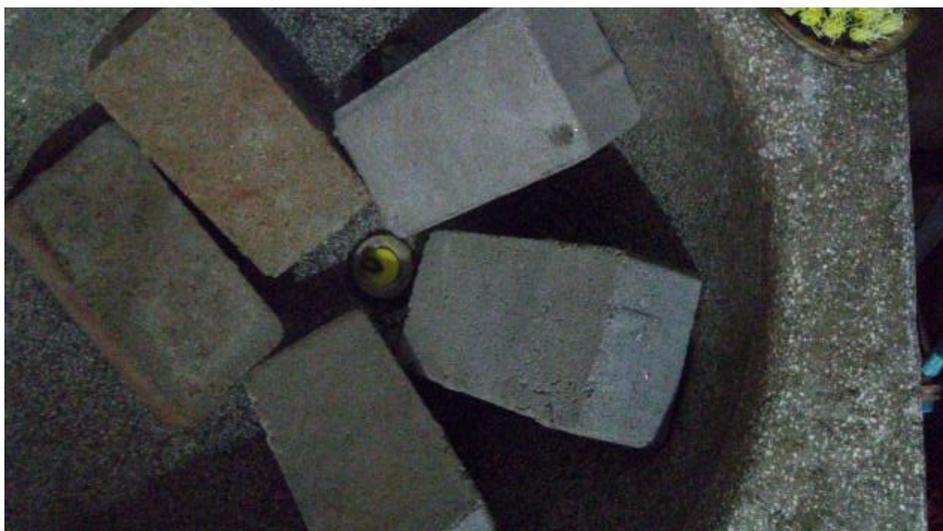
Para realização deste utilizou-se o procedimento definido pela norma brasileira NBR 9781. No segundo teste, os corpos de provas foram pesados e imersos em água como representado pela Figura 2, a uma temperatura de $(23 \pm 5) ^\circ\text{C}$ por 24 horas até alcançar a condição saturada, o material foi seco em estufa, a uma temperatura de $(110 \pm 5) ^\circ\text{C}$, até atingir a constância de massa, e em seguida pesado. As peças de concreto foram inspecionadas, visualmente, com intuito de identificar defeitos que possam comprometer o assentamento, a estrutura e a estética do pavimento.

Figura 2. Corpos de Prova imersos na água
Fonte: Autoral (2019)

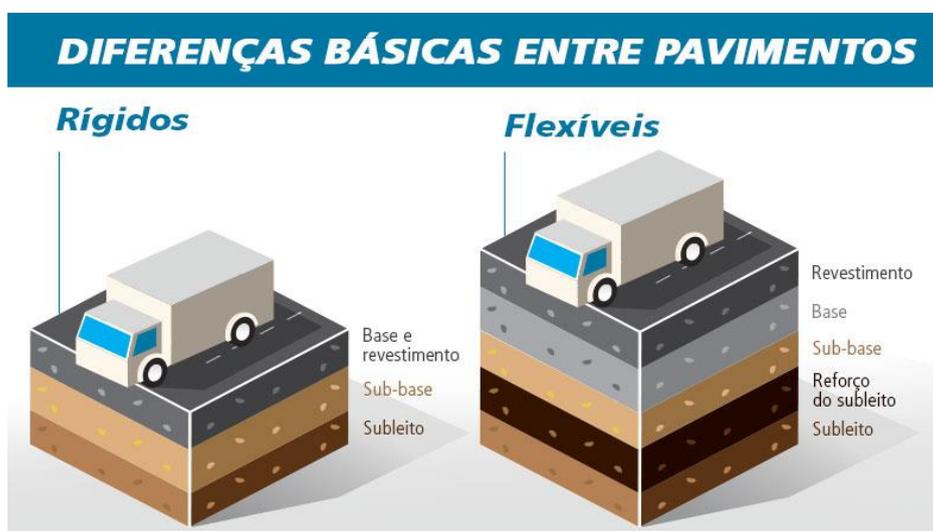
O pavimento é constituído por camadas de diversas espessuras finitas conforme a Figura 3, estrutura realizada sob a terraplenagem com finalidade, economicamente e tecnicamente a distribuir e resistir os esforços verticais causados pelo tráfego, proporcionando conforto e segurança melhorando as situações de rolamento e resistindo às cargas horizontais a fim de proporcionar uma longevidade a superfície de rolamento, (NOGUEIRA, 1961).

Figura 3. Diferença das camadas dos pavimentos
Fonte: Ingeprest Engenharia e Segurança, (2017).

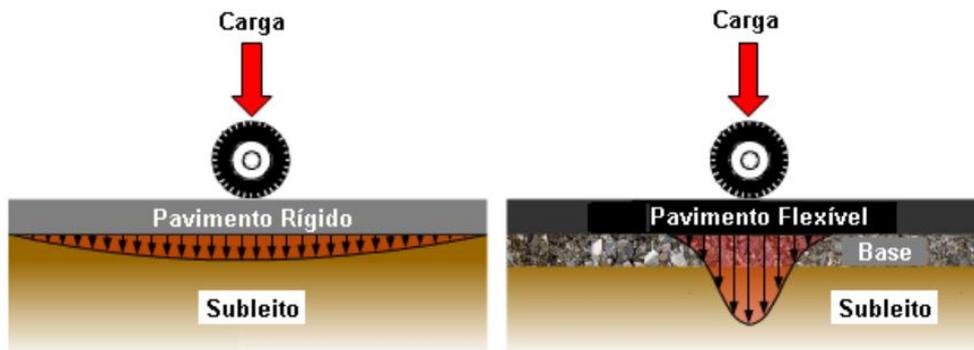
Conforme relatado por Balbo (2007), as camadas dos pavimentos possuem funções específicas com o objetivo de assegurar aos veículos condições apropriadas de suporte e rolamento em qualquer clima. Quando aplicadas por meios de transportes na superfície do pavimento, as cargas geram determinado estado de tensão na sua estrutura, onde depende do comportamento mecânico das camadas finitas. É possível indentificar na Figura 4, o comportameto do pavimento quando o mesmo recebe carga oriunda dos veiculos.

Figura 4. Atuação da Carga no pavimento.
 Fonte: Núcleo do Conhecimento, (2016).

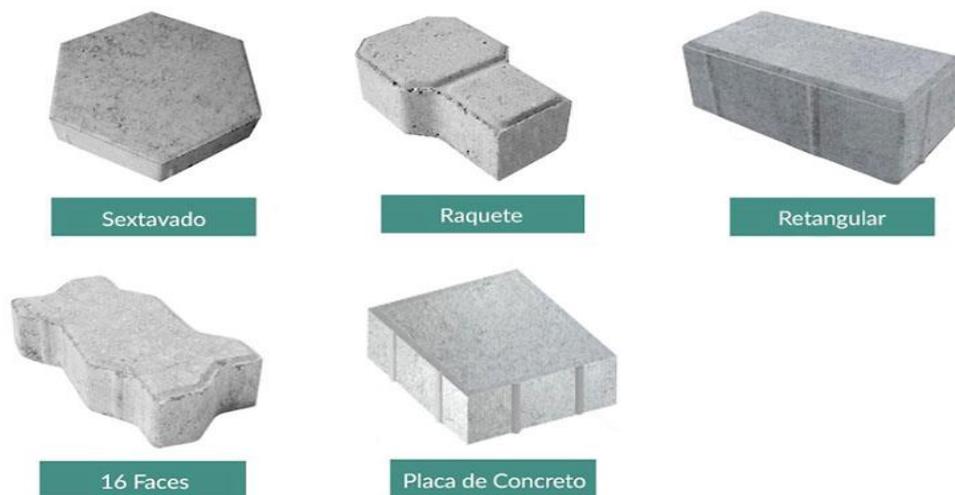
Para Senço (2007), os revestimentos possuem inúmeras classificações, de acordo com o processo executivo, composição dos materiais e também visando à necessidade de cada local onde será aplicado o revestimento. Os blocos de concreto podem ser fabricados em diferentes modelos como ilustrado na Figura 5.

Figura 5. Modelos de Pisos Intertravados.
 Fonte: TEM Sustentável (2016).

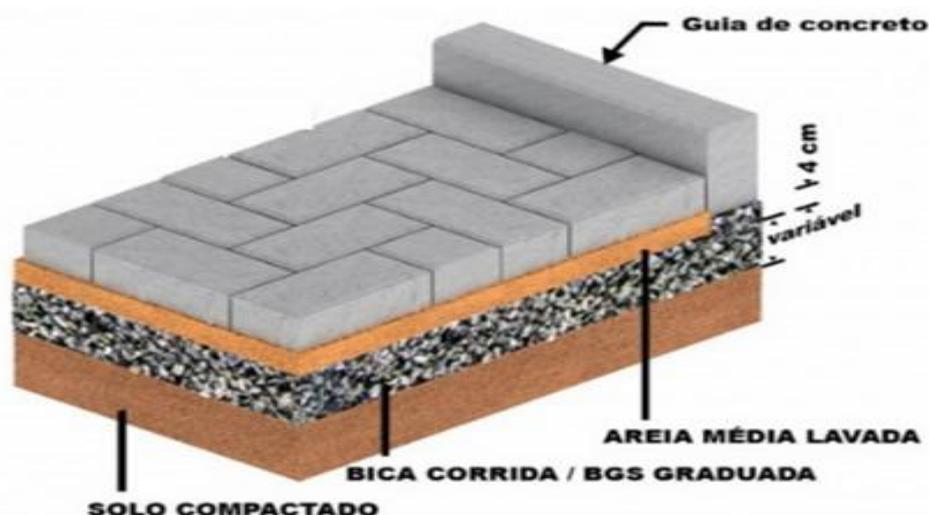
A Figura 6 ilustra como são as camadas para execução do pavimento utilizando o revestimento de pisos intertravados.

Figura 6. Preparação do Paver
Fonte: RHINO Pisos (2019).

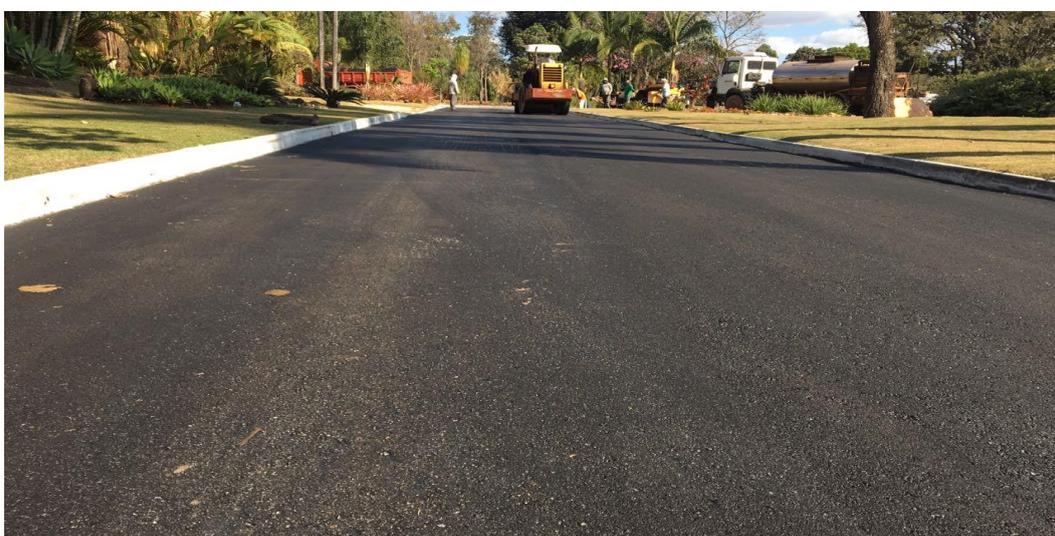
rolamento dos pisos flexíveis. Trata-se na junção dos agregados, obedecendo às rigorosas caracterizações, e betume devidamente dosado. A mistura é realizada em usina fixa, com um rigoroso controle de temperaturas do agregado e do betume, granulometria, teor de betume, aplicação e compressão, sendo mesmo o serviço aperfeiçoado controle dos que compõem as fases da pavimentação. Geralmente preferido para revestimento das autoestradas, das vias expressas e utilizado em condomínios fechados devido a seu conforto de estabilidade, ilustrado na Figura 7.

Figura 7. Execução do CBUQ em Condomínio.
Fonte: Terrena Asfaltos e Pavimentações (2017).

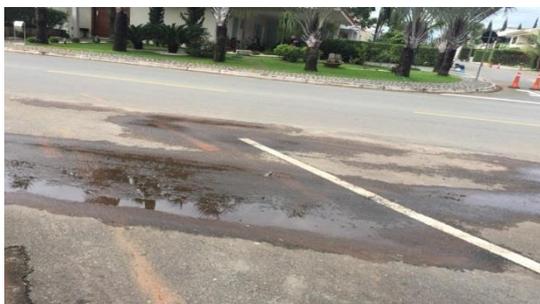
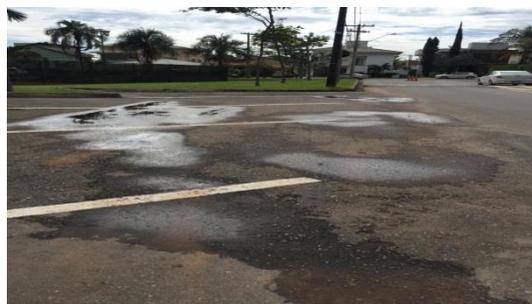
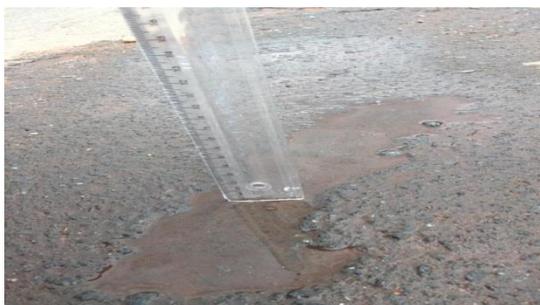
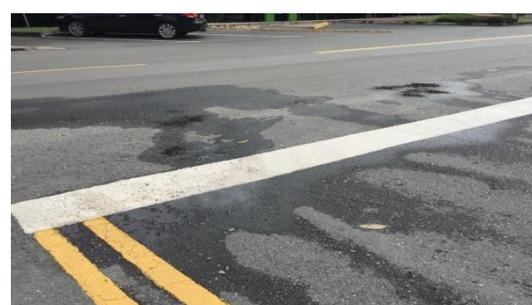
Durante as visitas nos condomínios que utilizam o CBUQ, notou-se a necessidade de utilização de meio fio com sargeta, boca de lobo e as tubulações necessárias para o escoamento da água que foi capitada, auxiliando na drenagem, já que o pavimento é impermeável. O uso do revestimento betuminoso aumenta as áreas impermeáveis contribuindo para o aumento de alagamentos. Com isso observou-se que mesmo após 24h depois da chuva, havia um acúmulo de água na superfície do revestimento, conforme Figura 8.

Figura 8. A,B,C e D – Acúmulo de água superficial no revestimento.
Fonte: Autoral (2019)

Por meio de um questionário (Apêndice A) realizado com os gestores dos condomínios estudados, observou-se que onde há o uso do CBUQ, ocorrem acúmulos de água na superfície. Em contrapartida onde se usa Paver não há histórico de acúmulos superficiais. Existem pontos para escoamento de água superficial nos condomínios que usam CBUQ, diferentemente dos que usam Paver.

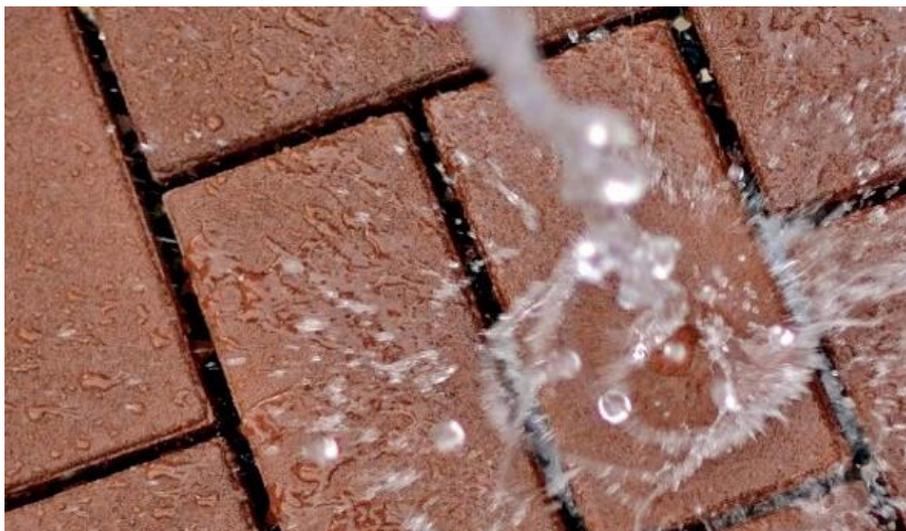
Diferentemente dos condomínios que usam o revestimento CBUQ, nos condomínios que se utilizam o Pavimento Intertravado (Paver), os componentes que auxiliam no escoamento superficial da água no revestimento, variam de acordo com o tamanho da área a ser pavimentada, pois dependendo do tamanho da mesma, não se faz necessário a utilização dos componentes, já que o revestimento e a sua instalação tem a função de permitir a percolação da água pela camada superficial e suas juntas intertravadas, ilustrado na Figura 9.

Figura 9. Paver recebendo ação da Água.
Fonte: Maski, (2017).

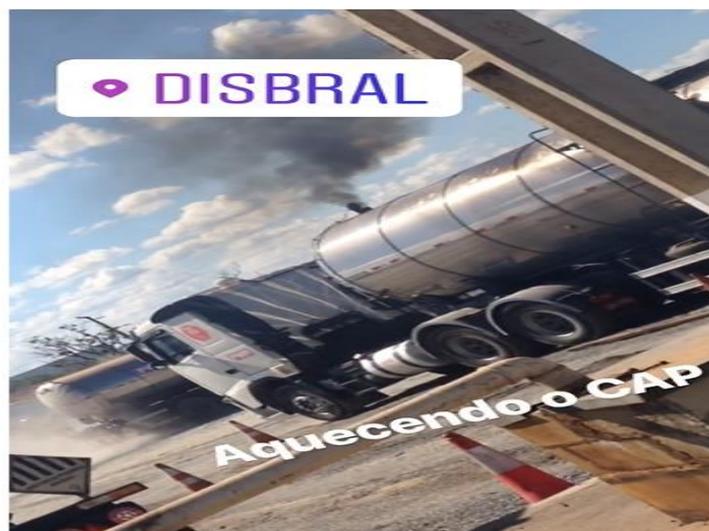
Na empresa DISBRAL foi analisado parte do processo de fabricação do CBUQ e percebemos que é um procedimento complexo que exige mão-de-obra mais especializada, sendo necessário um aquecimento do agregado de 100 a 180° C, há uma necessidade de equipamento especial para o seu processo construtivo, o que eleva o custo da fabricação e durante o aquecimento são emitidos gases que poluem a atmosfera, conforme demonstrado na Figura 10.

De acordo com o DNIT (Departamento Nacional de Infraestrutura de Transportes), a emissão dos gases poluentes ocorre devido ao aquecimento do cimento asfáltico que emite óxido de enxofre, óxido de nitrogênio, monóxido de carbono e hidrocarbonetos.

Figura 10. Aquecimento do CAP (Cimento Asfáltico de Petróleo)
Fonte: Autoral (2019)

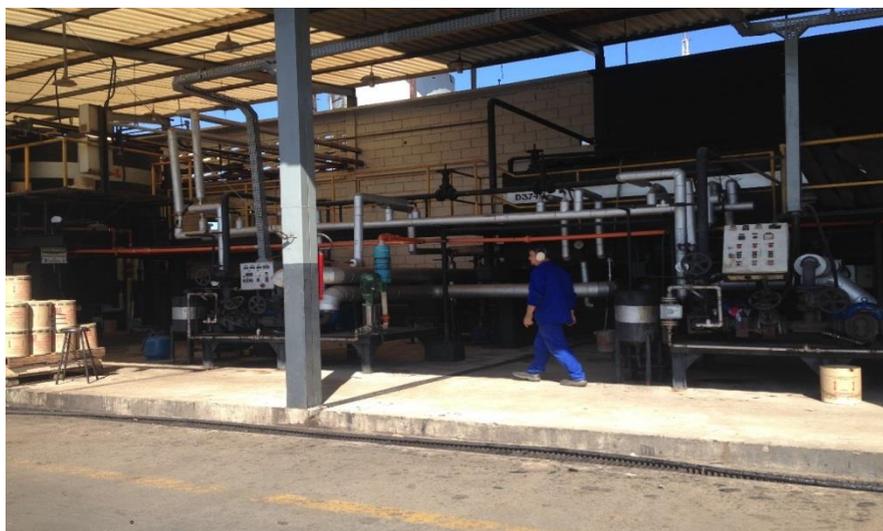
O processo de fabricação do CBUQ pode causar sérios danos à saúde do trabalhador se o mesmo não fizer o uso correto dos EPI's (Equipamento de Proteção Individual) e ter uma experiência com o manuseio do produto. O trabalhador fica exposto ao contato com altas temperaturas, podendo sentir um mal estar e a altos ruídos das máquinas que podem gerar na perda parcial da audição, representado na Figura 11.

Figura 11. Processo de Fabricação do CBUQ.
Fonte: Autoral (2019)

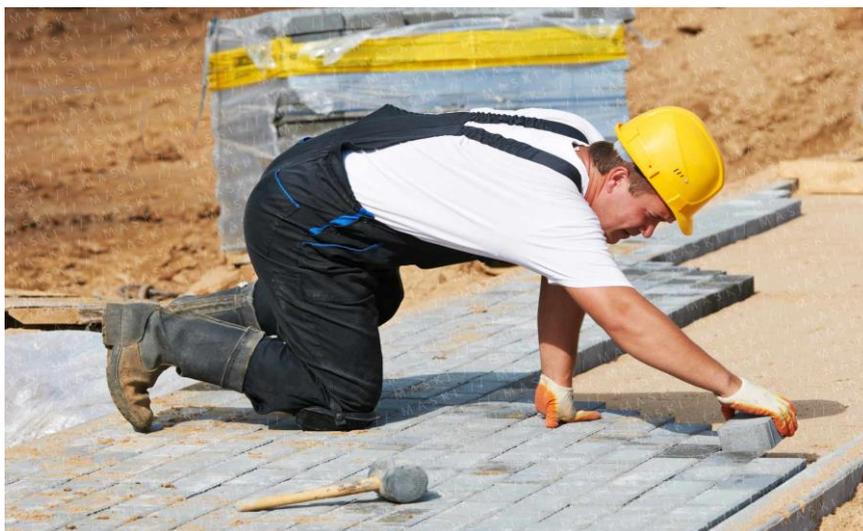
Em contrapartida o Piso Intertravado (Paver) não emite gases poluentes durante seu processo de fabricação e assentamento e o risco na saúde do trabalhador é praticamente nulo se o mesmo fizer o uso correto dos EPI's. A Figura 12, demonstram o processo de assentamento do piso intertravado.

Figura 11. Processo de Assentamento do Paver.
