**CENTRO UNIVERSITÁRIO DE GOIAS UNI-ANHANGUERA  
CURSO DE ENGENHARIA CIVIL**

**A EMPRESA DE SANEAMENTO DO ESTADO DE GOIÁS E O  
CUMPRIMENTO DAS LEIS DE SEGURANÇA DO TRABALHO: UMA  
ANÁLISE SOBRE AS ATIVIDADES DE ABERTURA DE VALAS**

Goiânia  
Novembro/2019

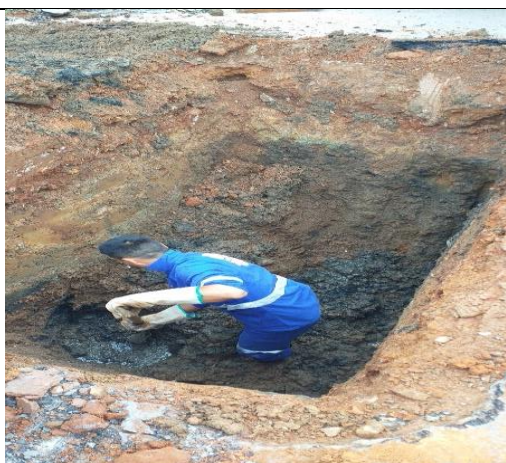
Figura 1. Processo de Escavações Manual

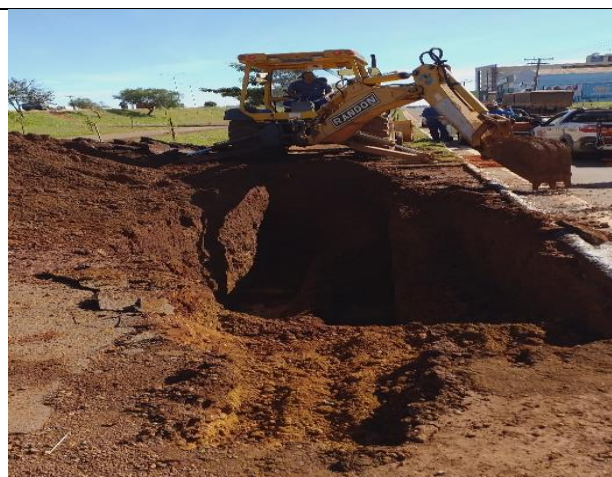
Figura 2. Processo de Escavações Mecanizada

Nesta segunda modalidade utilizam preferencialmente as retroescavadeiras ou escavadeiras com concha, em obras lineares com larguras e profundidades diversas, com características de solo distintos e apresentam os riscos de deslizamento e soterramento justamente pelas características espaciais peculiares de sua constituição, que devem ser alvo de prévio estudo e acompanhamento antes e durante a execução dos serviços.

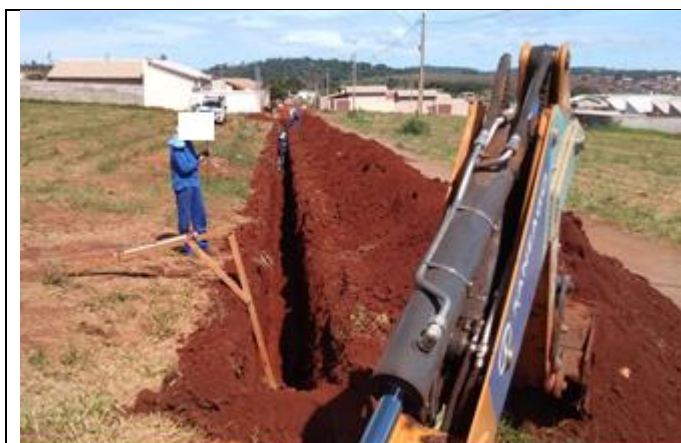
Figura 3. Instalação de nova rede distribuição de água

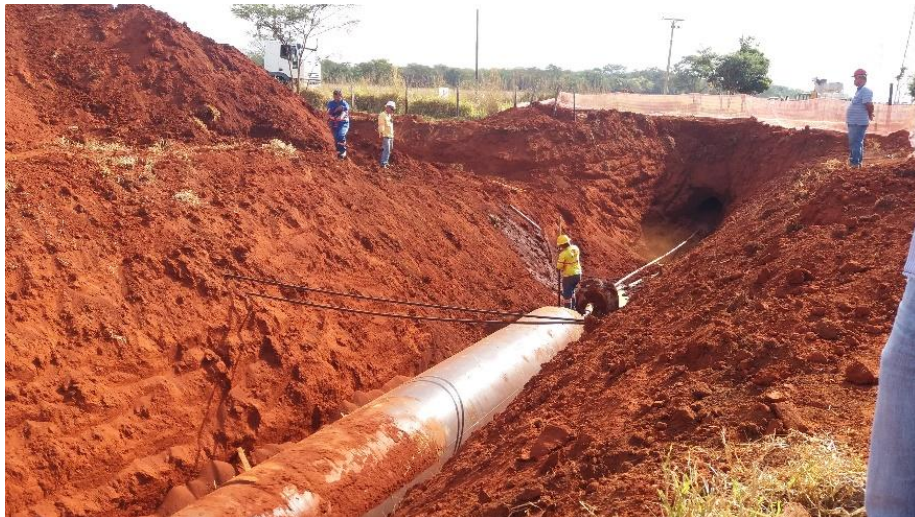
- Mecanizados destrutivos: com abertura de trincheiras ao longo de toda extensão, na instalação de dutos, (figura 4).
- Não destrutivos: instalações de dutos com aberturas de trincheiras subterrâneas, com tripulação do equipamento a distância, (figura 5)

Figura 5. Trecho GO- 080 Escavações não destrutiva - trincheiras subterrâneas

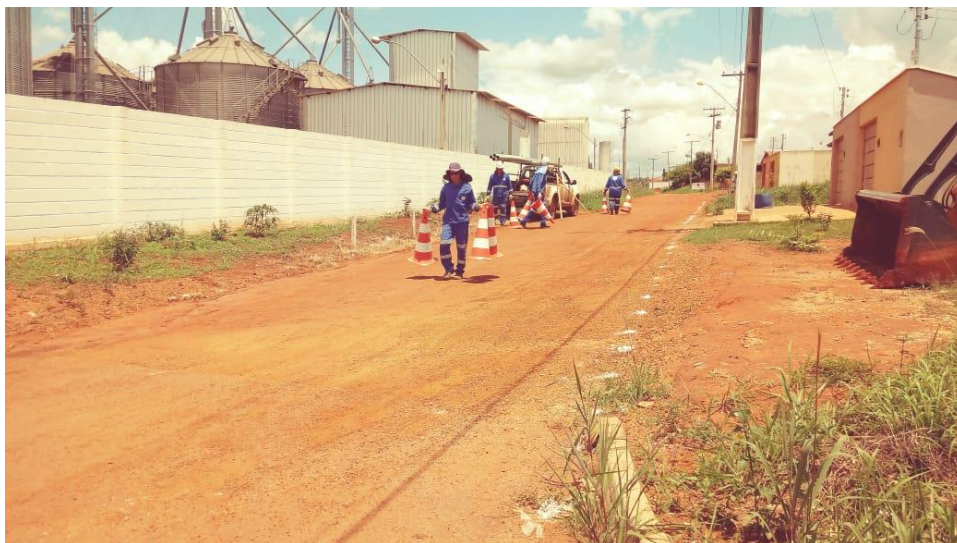
Nesta etapa, com local previamente definido e sinalizado ( figura 6), a equipe envolvida na atividade estará preparada e treinada para o início dos trabalhos, com conteúdo específicos que os habilitem para o exercício das atividades nas frentes de trabalho e especificamente aqueles necessários para garantir a execução dos serviços com segurança e descrevem como sendo de fundamental importância, o curso de capacitação para operação de retroescavadeira, para aqueles que irão operar tal equipamento.

Figura 6. Sinalização das vias e locação da vala

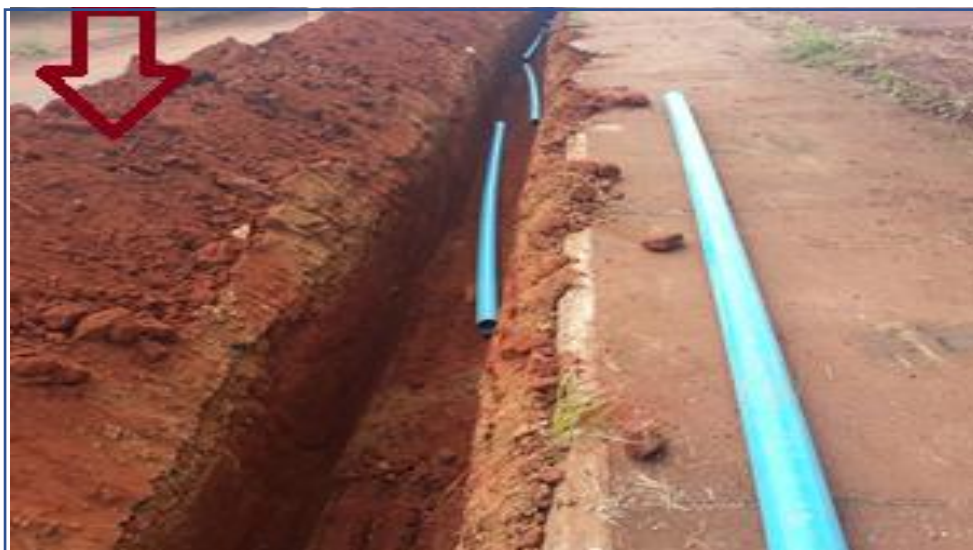
Segundo Leme et al., (2008), durante o processo de abertura em valas podem ocorrer deslizamentos dos taludes e dentre os motivos para tanto, temos: Estabilização de talude inadequado, deposição de solos em local incorreto, (figura 7) provocando sobrecargas nas bordas, variações da umidade do solo; vibrações nas obras e adjacências; realização de escavações abaixo do lençol freático e ainda a realização de trabalhos de escavações sob condições meteorológicas adversas.

Figura 7. material escavado nas bordas do talude

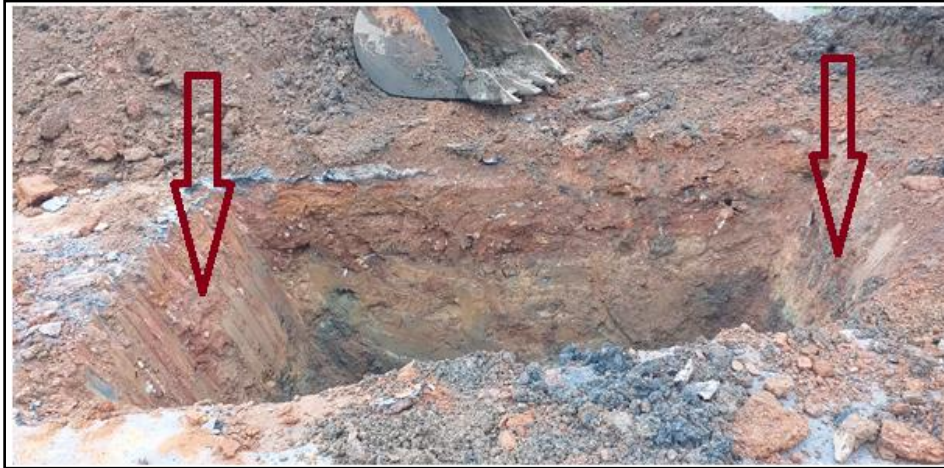
formas de sustentação do maciço de solo observadas foram, os naturais, com ênfase para o talude inclinado, destacando que nos locais analisados acima não havia a presença de solo de aterro, tão pouco arenoso assim sendo possível a utilização dessa forma de contenção.

Figura 5 . Taludes inclinado - em mautenção de esgoto

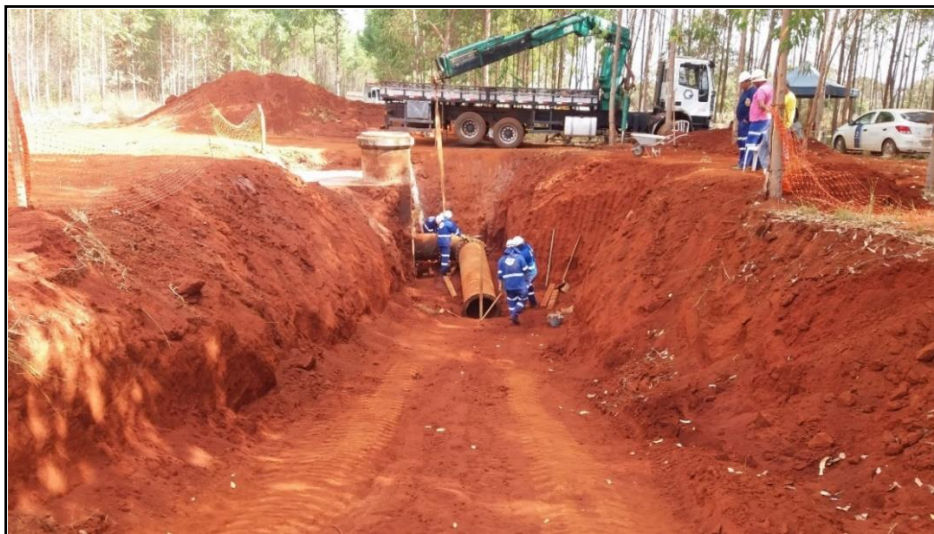
figura 6. Talude inclinado " Taludado"

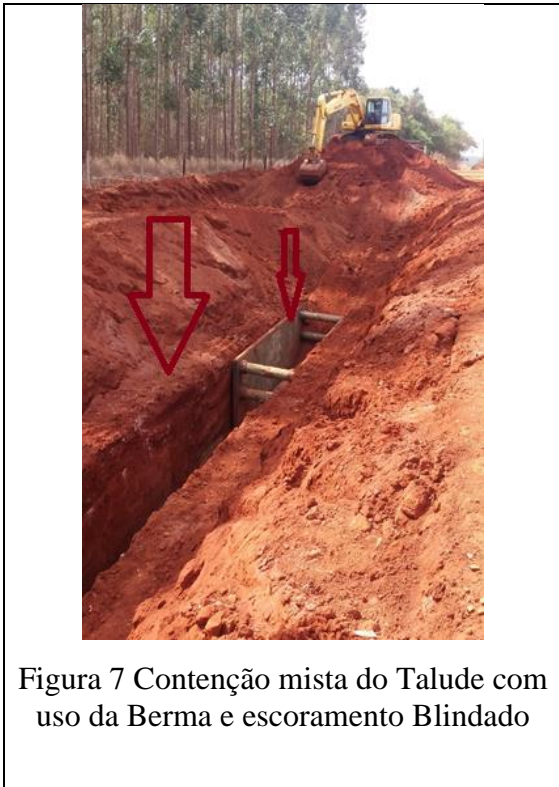
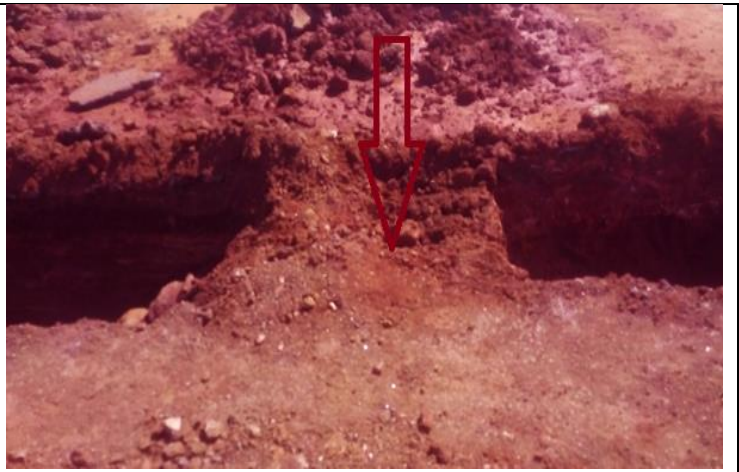
Figura 8 .A contenção do talude com uso da Dama

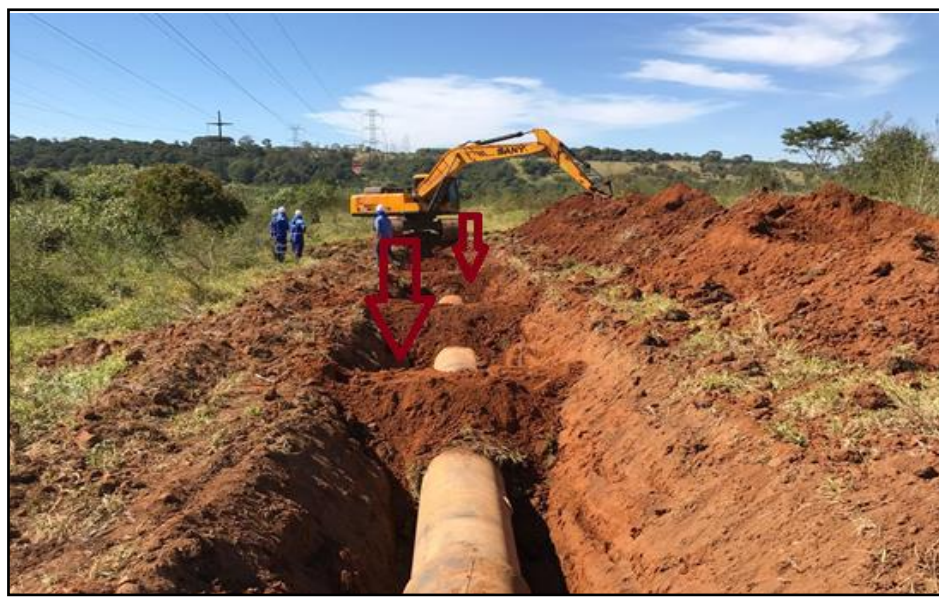
Figura 92. Contenção mista com talude inclinado e com uso da dama

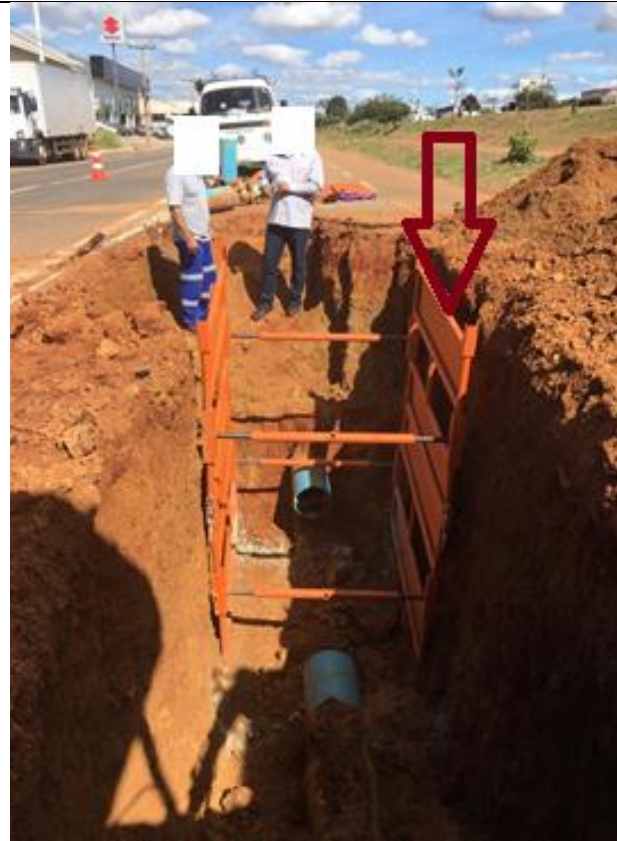
Figura 13. Utilização de estrutura metálica nos serviços que envolvam aberturas de valas

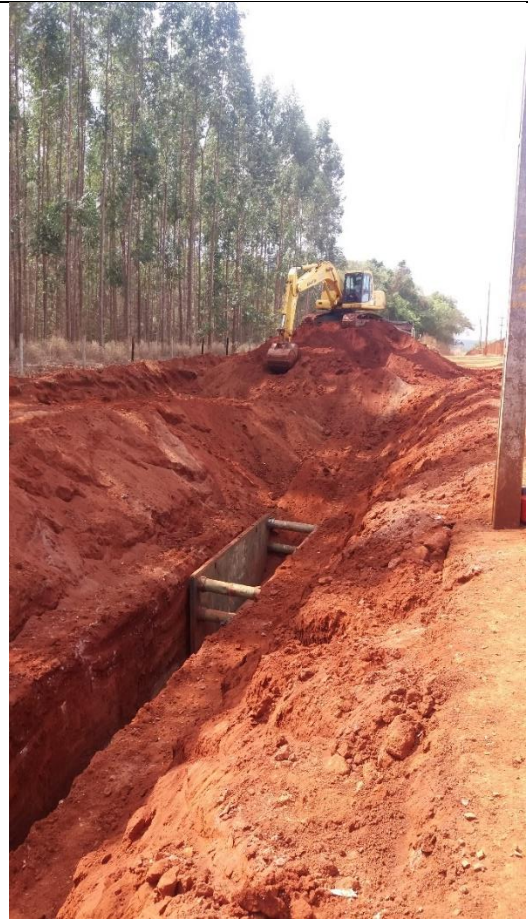
garantida por meio de estruturas dimensionadas capazes de sustentar o peso do maciço, sendo nas verificações realizadas por este estudo nas áreas rurais constatado o uso de escoramento estrutural – Blindado (figura 14).

Figura 14. Estrutura metálica do tipo blindado

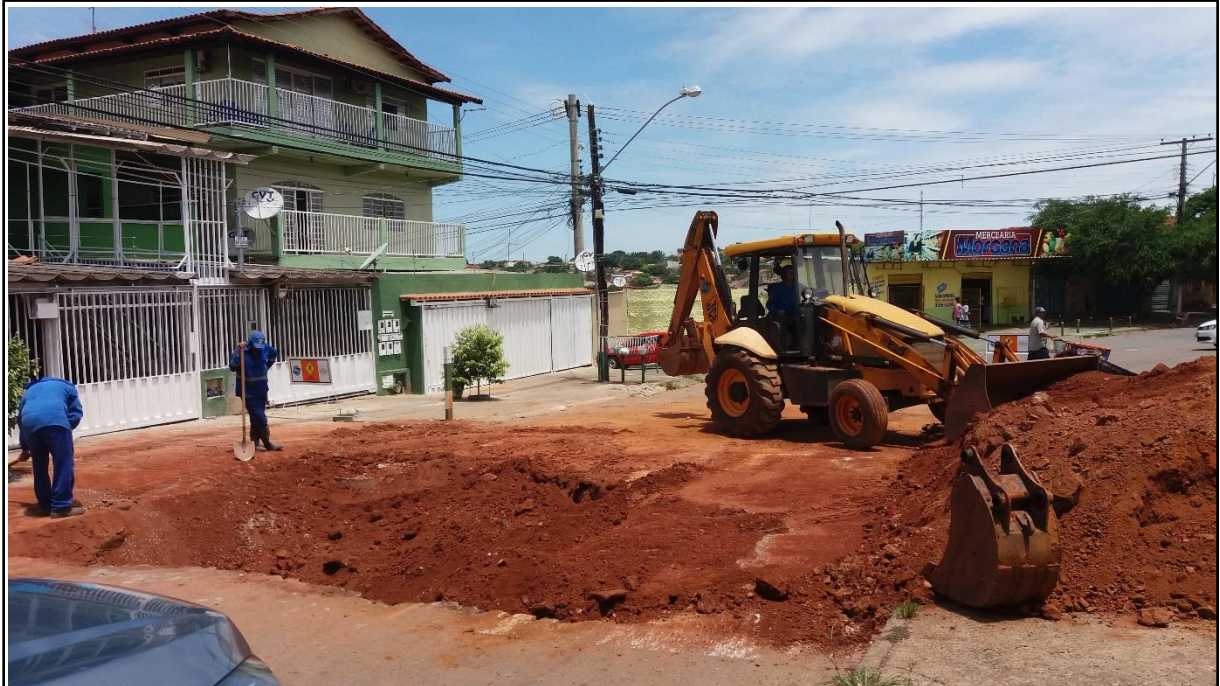
Figura 10. Recuperação da manta asfáltica

Considerando que as maneiras de estabilização de valas utilizadas pela companhia aqui analisada atualmente correspondem ao indicado nas normas vigentes e garantem a segurança e integridade física dos empregados, a utilização de estruturas metálicas (figura 13) e (figura 14) é uma das maneiras de contenção dos taludes que contribuiria para as aberturas das valas menores, preservando as estruturas de pavimentação (figura 15), gerando com isso, redução de custos na recuperação da manta asfáltica, sem prejuízo para a segurança dos trabalhadores.

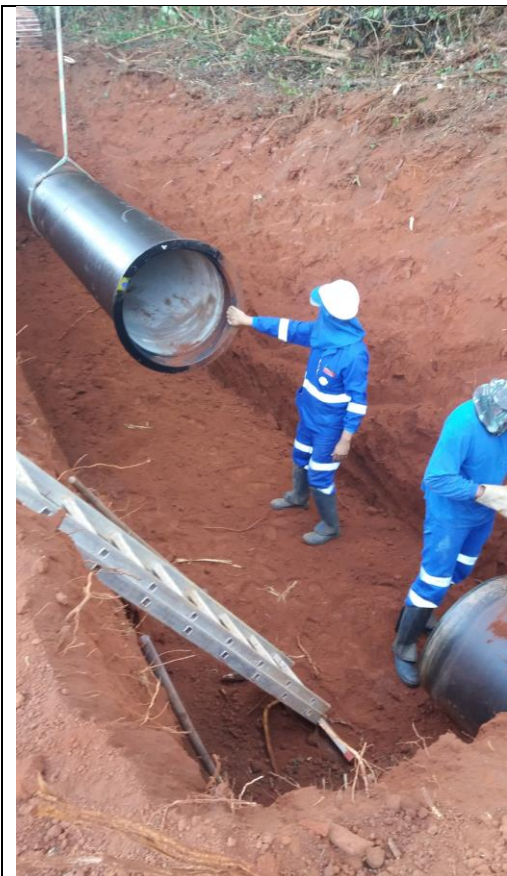
Figura 1: MANUTENÇÃO ÁGUA GOIÂNIA  
JOÃO PAULO II

17/12/2018	MANUTENÇÃO EQ. ESGOTO	PALMITO	Fig. 10 MANUTENÇÃO DE ESGOTO PALMITO	SIM – Escada
09/01/2019	JOÃO PAULO II	TRECHO GOIÂNIA	Fig. 1 MANUTENÇÃO DE ÁGUA GOIÂNIA	SIM- Torção de pé – trabalhador não utilizou a escada, para adentrar no interior da vala. SIM – Escada Contenção natural: talude Solo coeso
14/02/2019	GOIANIA	GOIANIA	Figura 13: TRECHO. MANUTENÇÃO ÁGUA GOIÂNIA	Contensão metálica; Solo coeso

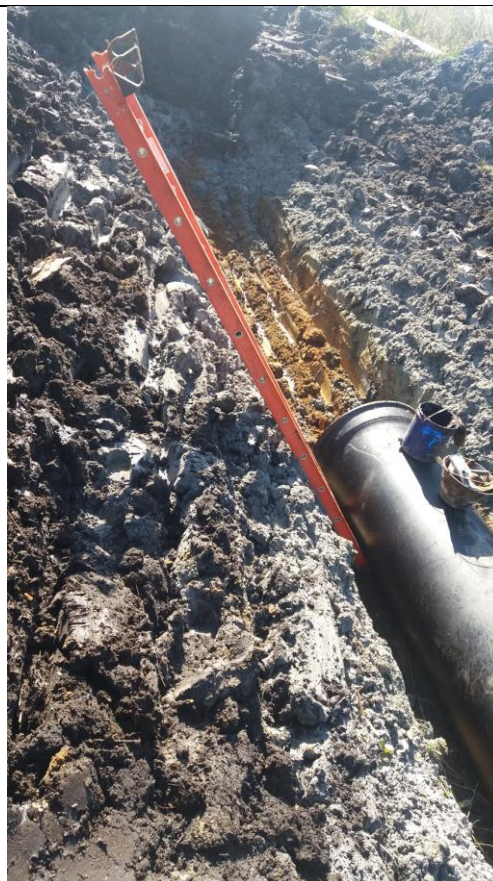
Figura 2: EXTENSÃO DE ÁGUA  
JOÃO PAULO II

19/11/2018	JOÃO PAULO II	TRECHO GOIÂNIA	Fig. 2 EXTENSÃO DE ÁGUA	SIM – Escada
28/11/2018	TRECHO. JOÃO LEITE	TRECHO GOIÂNIA	Fig. 11 TRECHO MANUTENÇÃO DE ÁGUA	Solo coeso
19/12/2018	MANUTENÇÃO EQ. ÁGUA	GO - 080	Fig. 6. MANUTENÇÃO DE ÁGUA GO - 080	SIM – Escada Contenção natural: talude Solo coeso

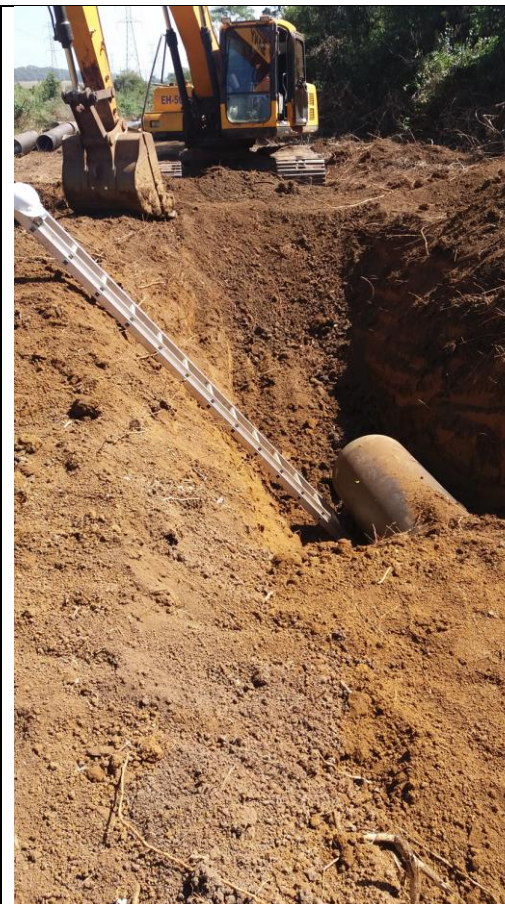
Figura 3: TRECHO MEIA PONTE

DATA	NOME DA FRENTE	LOCAL	STATUS	ACIDENTE DE TRABALHO /SOLO/ESCADA/ OBSERVAÇÕES
07/02/2018	MANUTENÇÃO EQ. ÁGUA	GOIÂNIA II	Fig. 5 TRECHO MANUTENÇÃO DE ÁGUA GOIÂNIA	Contenção natural: talude Solo coeso
23/03/2018	MANUTENÇÃO EQ. ÁGUA	GOIÂNIA	Fig. 8 MANUTENÇÃO DE ÁGUA	Solo coeso
19/04/2018	MANUTENÇÃO EQ. ÁGUA	GOIÂNIA	Fig. 7 MANUTENÇÃO DE ÁGUA	SIM – Escada; Contenção natural: talude Solo coeso
23/08/2018	TRECHO PROFUNDO	VIA SUB ESTAÇÃO CHAVANTES	Fig. 9 TRECHO PROFUNDO	SIM – Escada Contenção mista: Berma e Blindado
13/09/2018	TRECHO MEIA PONTE	TRECHO GOIÂNIA	Fig. 4 TRECHO MEIA PONTE GOIÂNIA	SIM – Furo na mão – trabalhador não utilizava luva de vaqueta. Contenção natural – Dama Solo coeso
28/08/2018	TRECHO. JOÃO LEITE	TRECHO GOIÂNIA	Fig. 12 TRECHO. JOÃO LEITE MANUTENÇÃO DE ÁGUA	Solo coeso
19/11/2018	TRECHO. MEIA PONTE	TRECHO GOIÂNIA	Fig. 3 TRECHO MEIA PONTE	SIM – Escada Contenção natural: talude Solo coeso
