**ACESSIBILIDADE NO ESPAÇO PÚBLICO: ESTUDO DE CASO NO**  
**PARQUE AREIÃO**

Trabalho de Conclusão de Curso apresentado ao Centro Universitário de Goiás – Uni-ANHANGUERA, sob orientação da Professora Esp. Marcela Pimenta Faleiros dos Santos, como requisito parcial para obtenção do bacharelado em Engenharia Civil.

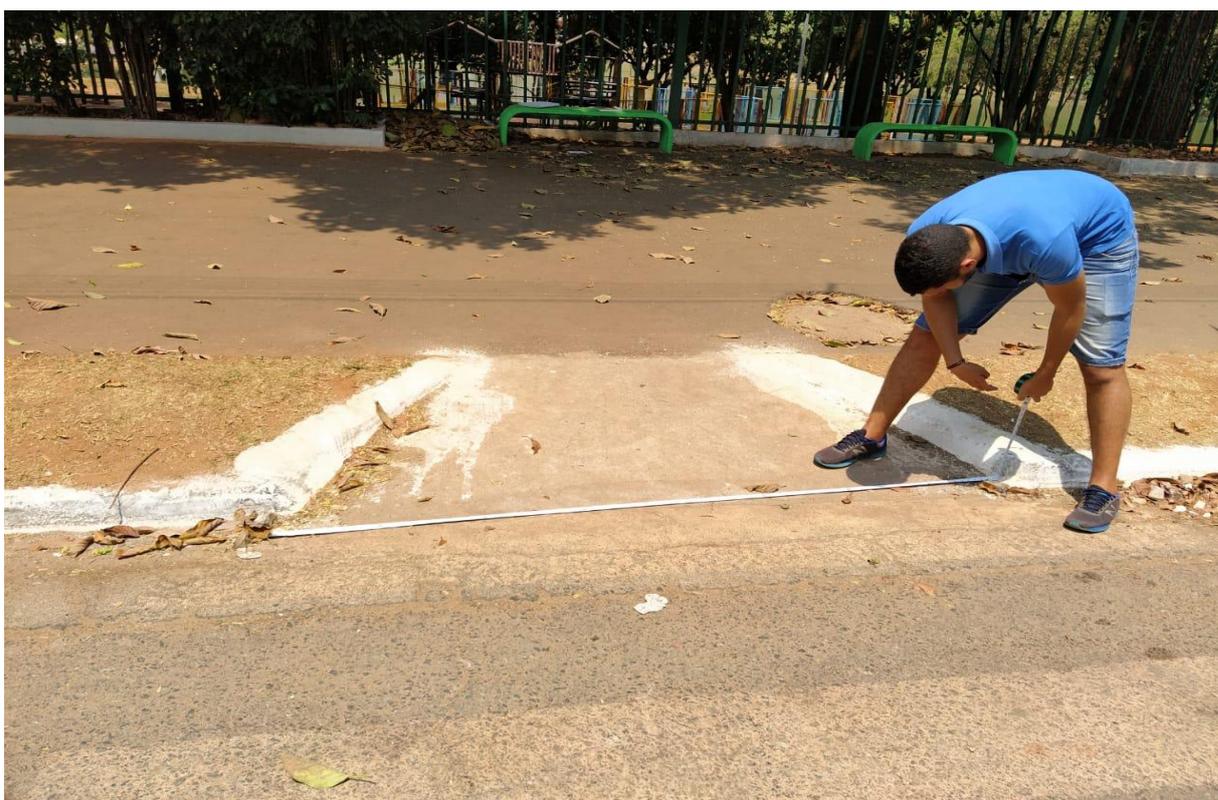
Figura 3: Medições das rampas.

Como metodologia de pesquisa do presente trabalho foi utilizada dados científicos, revisão Bibliográfica sendo que, o entendimento dentro dos resultados foi demonstrado de forma qualitativa, no qual foram realizadas pesquisas utilizadas para elaboração do trabalho, como estudos de artigos e trabalhos científicos ou entre outros modelos, em busca de inúmeros tipos de conhecimento dentro do tema apresentado. Sendo verificadas as aplicações de leis e normas técnicas que estabelecem regras e exigências para melhoria na acessibilidade ao PNE. Foram feitas visitas “in loco” para registro de fotos e medições das inclinações de rampas (Figura 3), largura da pista de cooper (Figura 4) e da pista interna de passeio (Figura 5).

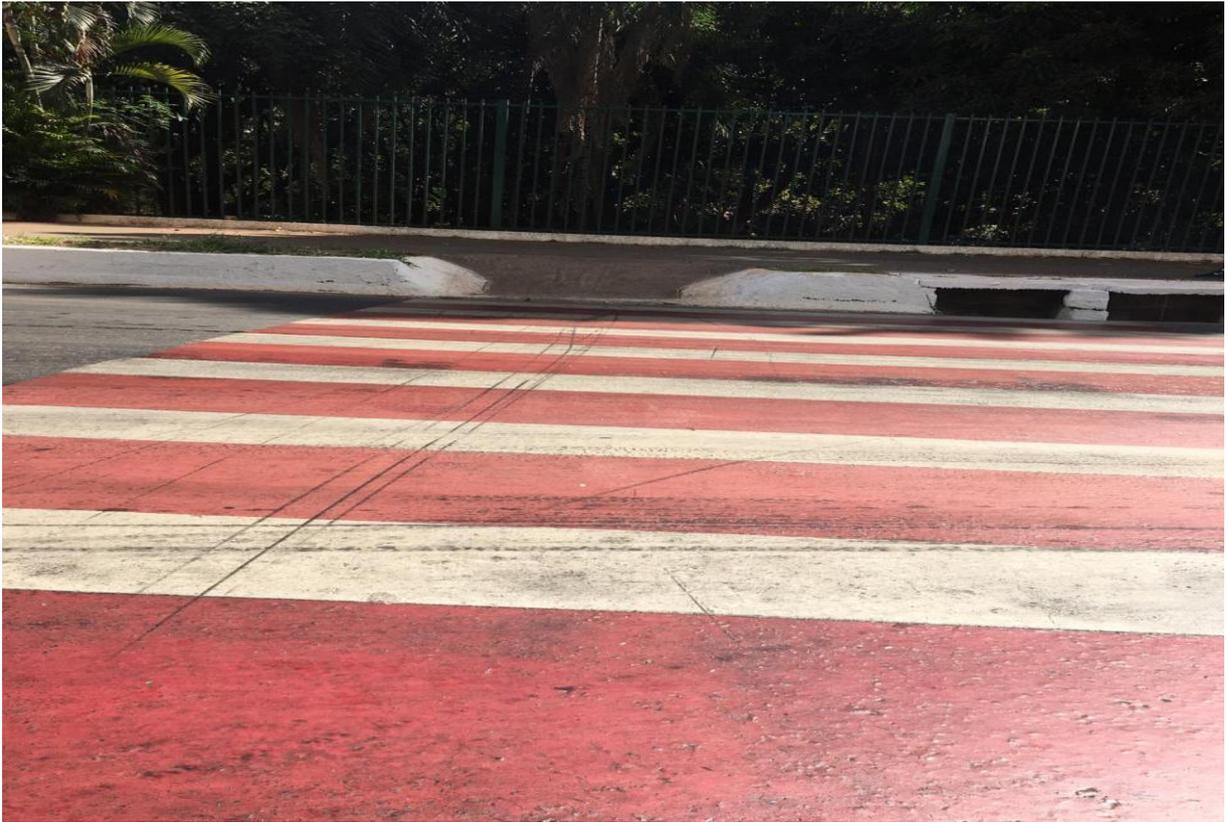
Também verificou se no entorno do parque se existe acessibilidade para deficiência visual, analisando todos os pontos de acesso existentes de rampas, faixas de pedestres e sinalizações para todos que o utilizam (Figura 7). Assim identificando o trajeto do Parque no mapa os pontos necessários de intervenção.

Figura 7: Imagem da rampa muito inclinada.

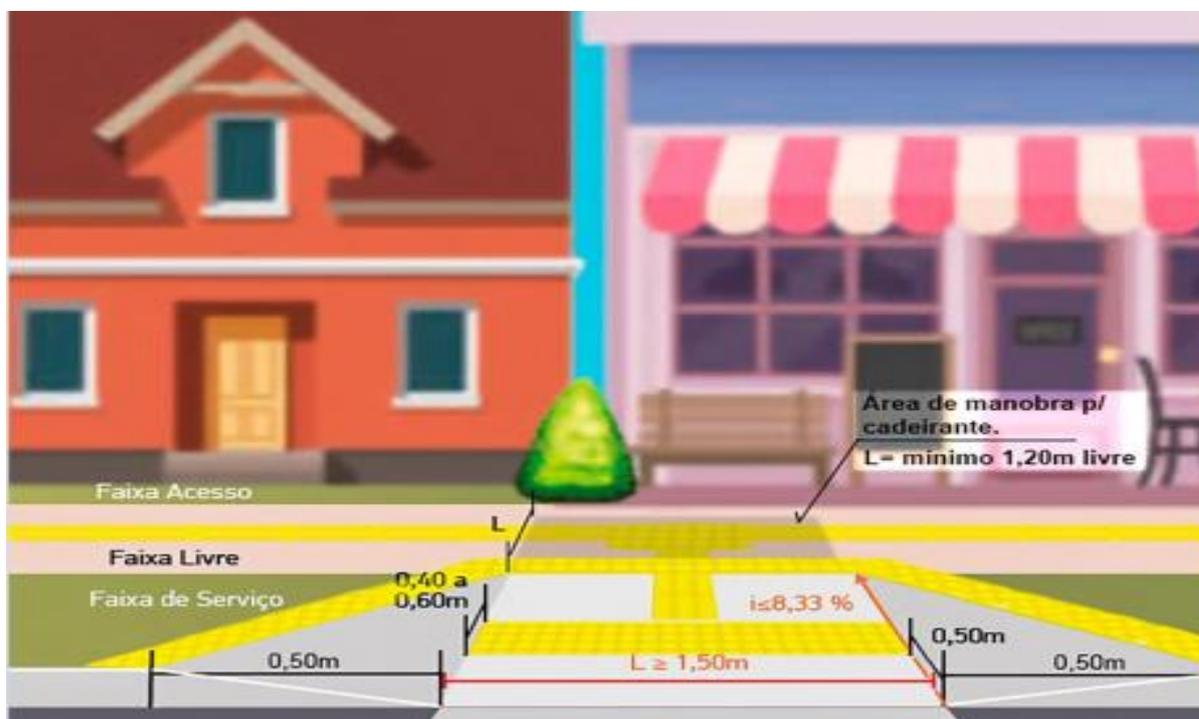
Figura 8: Parâmetros das Rampas de Acesso de Pedestre.

De acordo com a NBR 9050, as rampas de acesso de cadeirante não podem interferir no espaço destinado a Faixa Livre de trânsito de pedestres, de forma a garantir a fluidez e acessibilidade aos usuários. A Cartilha da Calçada Acessível da Prefeitura de Goiânia (2015) determina que a largura mínima da faixa livre deverá ser de 1,5 metros e quando a largura total da calçada for inferior a 1,5 metros, toda a sua largura deverá ser considerada com faixa livre.

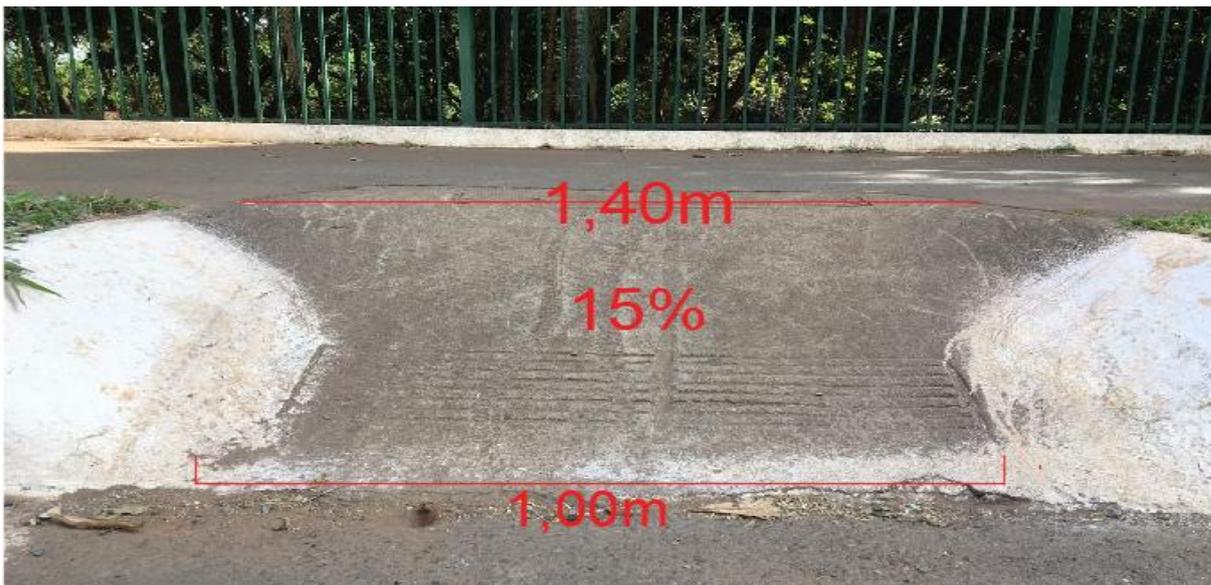
Foram encontradas rampas com irregularidades, sem faixa de pedestre e piso tátil e várias divergências que infringem o que a NBR9050 e Cartilha da Calçada Acessível da Prefeitura de Goiânia (2015) dizem. A Figura 9 mostra claramente rampas que não estão de acordo com a NBR e também estão com inclinações de até 15%.

Figura 9: Rampa com irregularidades.

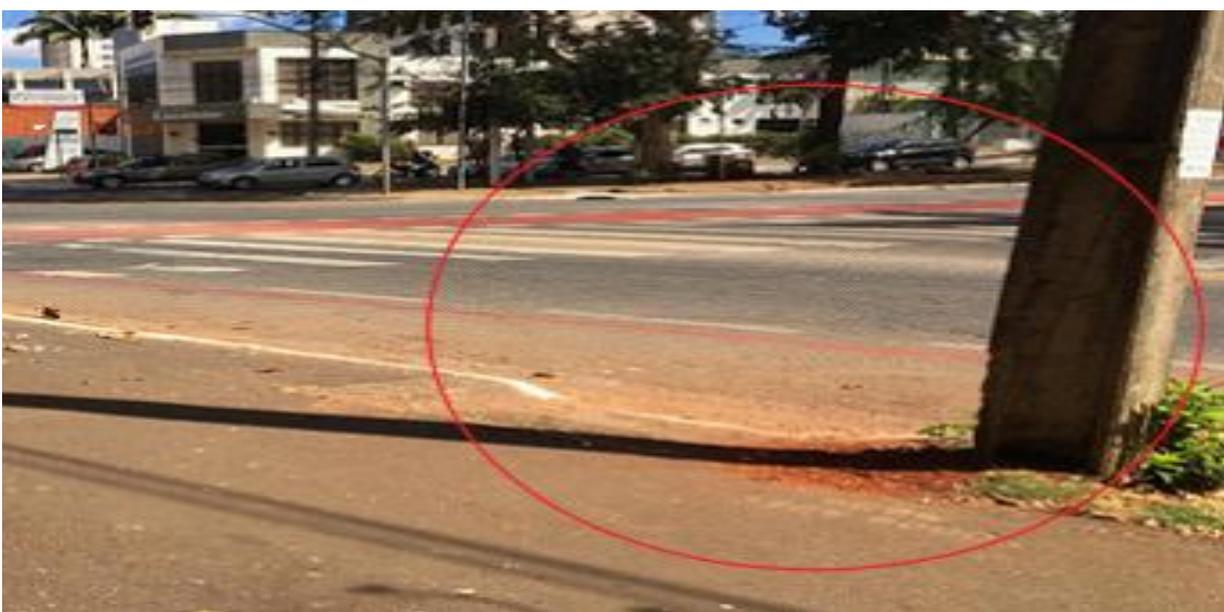
A NBR 9050 também diz que deverá ser construído, onde houver travessia de pedestres, o rebaixamento da calçada e ainda, onde houver canteiros centrais, este deverá garantir a continuidade da travessia, não havendo nenhum obstáculo ou diferenças de altura. Porém como pode ser visto nas Figuras 10 e 11, foram encontrados vários pontos que divergem com o que a norma diz, havendo canteiros sem rebaixamento, poste de iluminação e ausência de rampa de acesso ao final de uma faixa de pedestre, e além da presença de comerciantes ambulantes obstruindo a passagem quem está trafegando no parque.

Figura 10: Rampa sem faixa de pedestre.

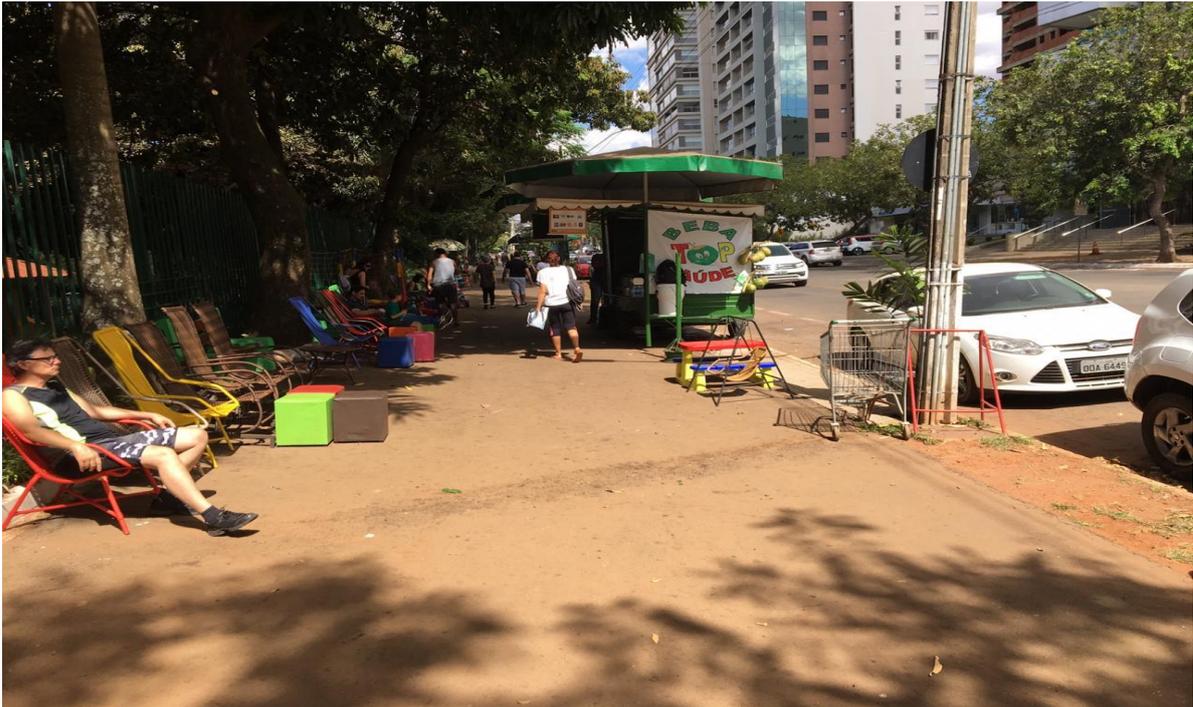
Figura 11: Comerciantes obstruindo pista de cooper.

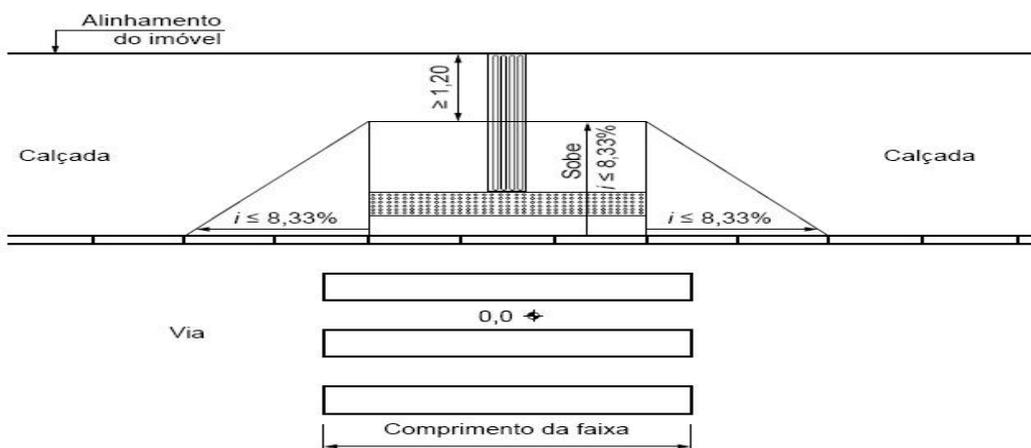
Figura 12: Rebaixamentos de calçada.

Outro problema que foi encontrado nas calçadas acessíveis foi a falta de manutenção das mesmas e inexistência do piso tátil nas áreas externas e internas que garante a sinalização identificando obstáculos e mudanças de sentido de fluxo. De acordo com o NBR 9050 (Figura 12), a sinalização tátil no piso pode ser do tipo de alerta ou direcional. Ambas devem ter cor contrastante com a do piso adjacente, e podem ser sobrepostas ou integradas ao piso existente.

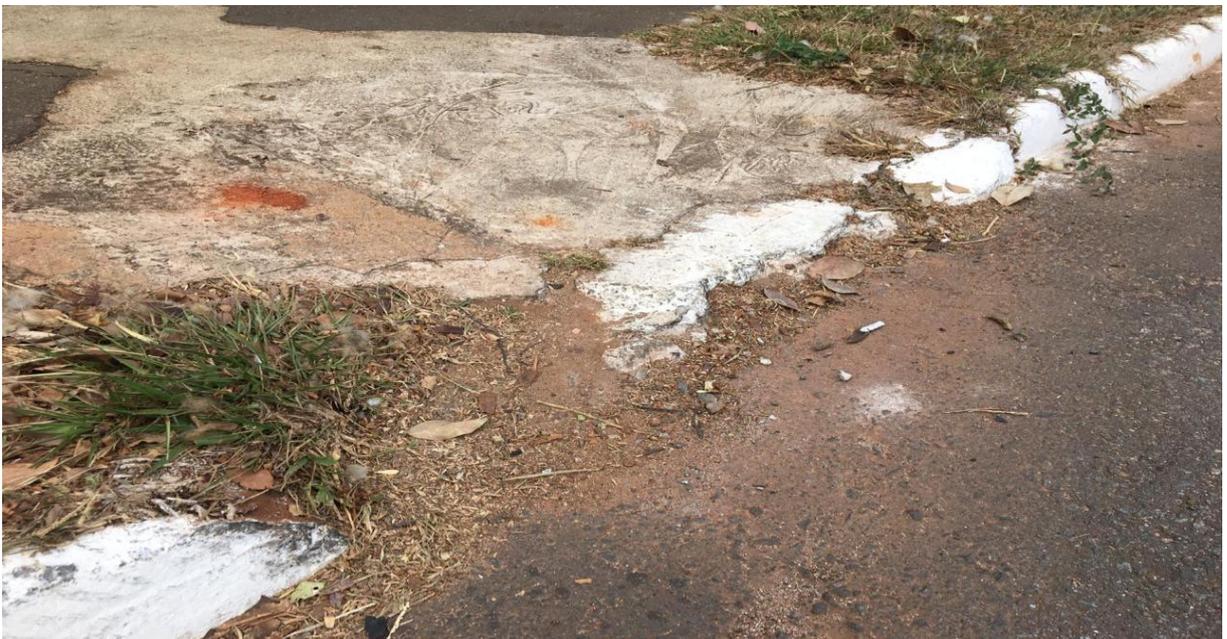
Como pode ser visto as Figuras 13, 14 e 15 demonstram as situações de falta de manutenção, falta dos pisos táteis e direcionais e também a utilização de pisos trepidantes nos passeios internos.

Figura 13: Falta de manutenção.

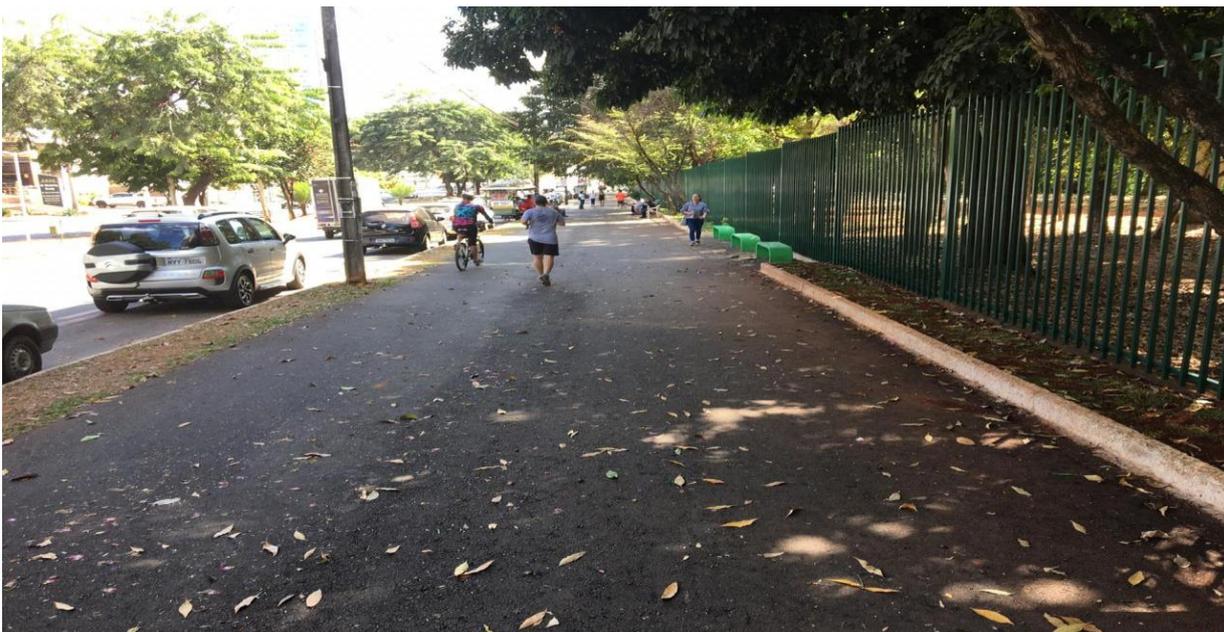
Figura 14: Falta do piso tátil.

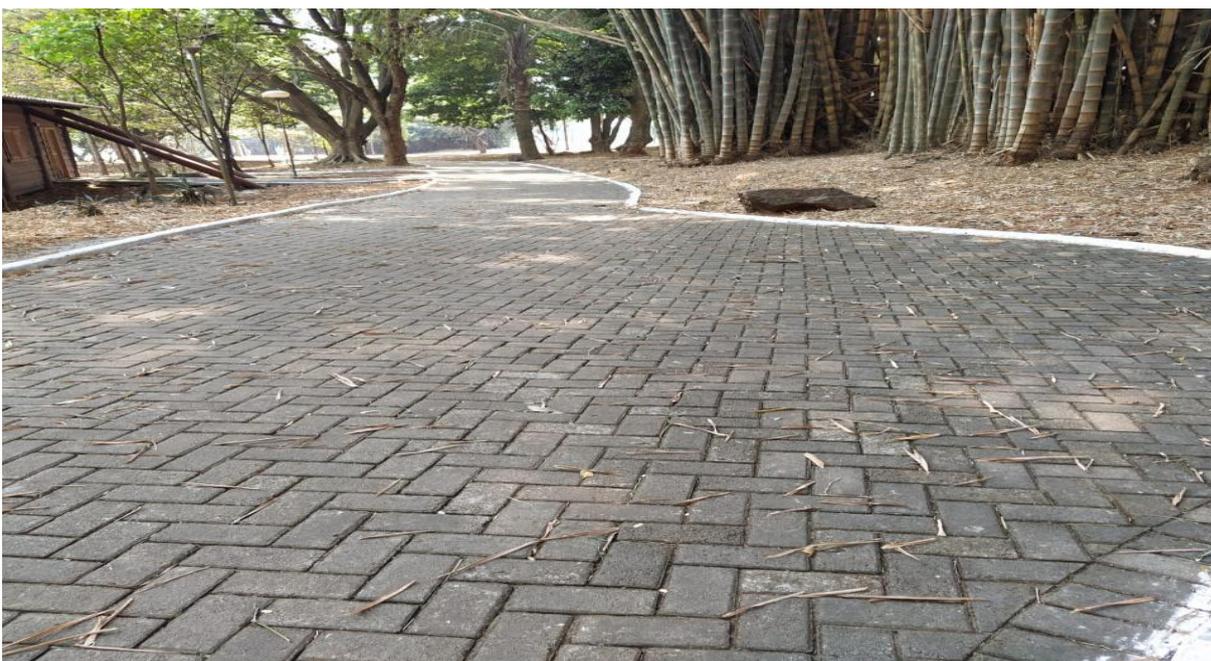
Outra questão importante é com relação ao tipo de revestimento. De acordo com a NBR 9050, os pisos não devem ser trepidantes, mas ela não deixa especificado o tipo de piso. O revestimento das pistas internas do parque é de piso intertravado, que pode ser considerado trepidante. Isso é algo que deixa ambiguidades na lei fazendo que muitas intervenções sejam maleáveis de acordo com interpretações humanas.

Figura 15: Piso trepidante interno.

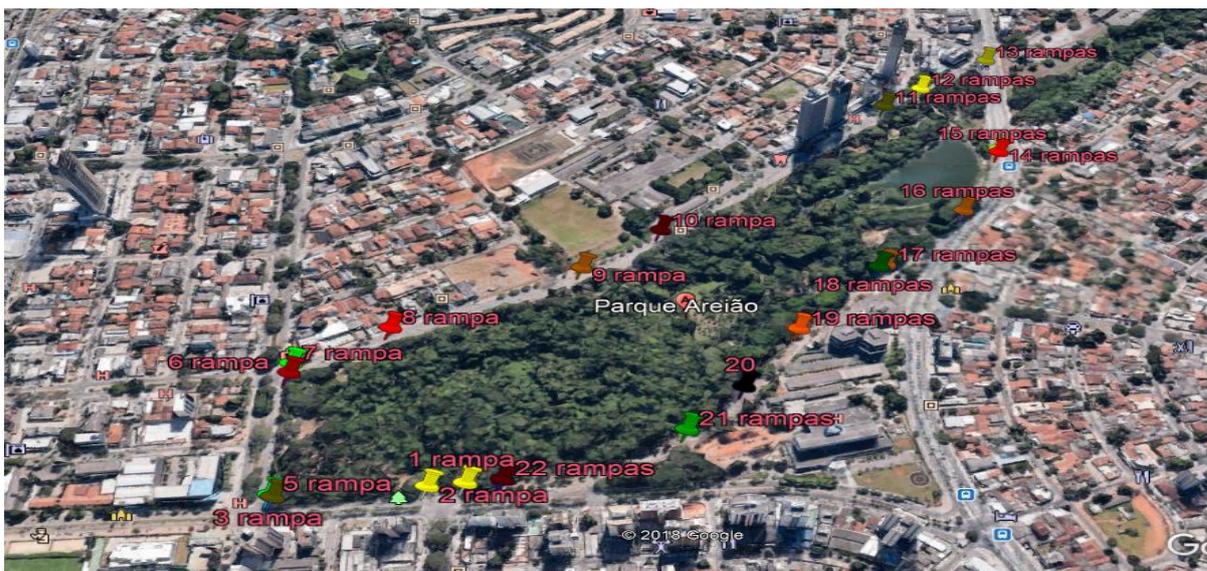
Ao todo foram encontradas 22 rampas no entorno do parque areião, como mostra a Figura 16. Sendo que quase em todas tem irregularidades em relação às normas e diretrizes vigentes, algumas por falta de manutenção, outras por estarem fora dos padrões das normas, poucas apresenta piso de alerta quando existe a mudança de direção do caminho do piso tátil, é quando tem a sinalização não está de acordo com a NBR 9050.

Figura 16: Rampas em torno do Parque areião.  
Fonte: Google Earth (2018).
