**CENTRO UNIVERSITÁRIO DE GOIAS Uni-ANHANGUERA
CURSO DE ENGENHARIA CIVIL**

**ESTUDO DE CASO DO USO DE PAVIMENTOS PERMEÁVEIS EM
CALÇADAS NA CIDADE DE GOIÂNIA - GO**

Trabalho de Conclusão de Curso apresentado ao Centro Universitário de Goiás – Uni-ANHANGUERA, sob a orientação da Professora *Ma.* Cristiane Roldan de Carvalho Nascimento, como requisito parcial para obtenção do título de Bacharel em Engenharia Civil.

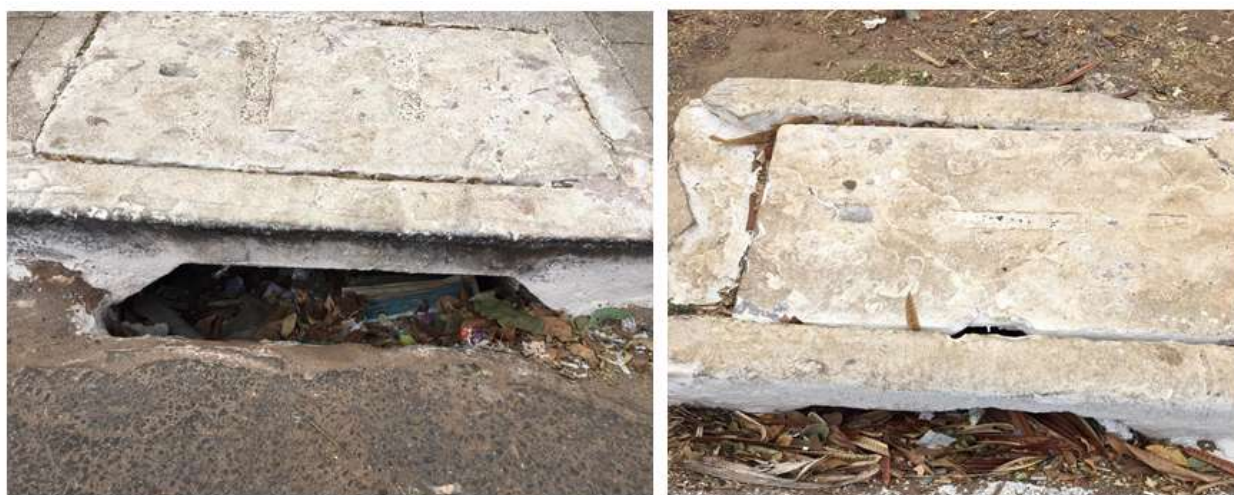
Figura 2. Dispositivos de Drenagens – Boca de Lobo – Avenida Independência

O segundo passo da pesquisa foi estudar o calçamento da quadra da Câmara Municipal de Goiânia (Figura 1), localizada na Avenida Independência, Setor Central, por se tratar de um exemplo da implementação de piso drenante como medida mitigadora às enchentes. A região em que a mesma se encontra, apresenta, nos dias de chuva, acumulo das águas pluviais, demonstrando ineficácia dos dispositivos de drenagens lá existentes, devido a falta de manutenção e limpeza (Figura 2), mesmo apresentando uma alta quantidade de dispositivos (Figura 3).

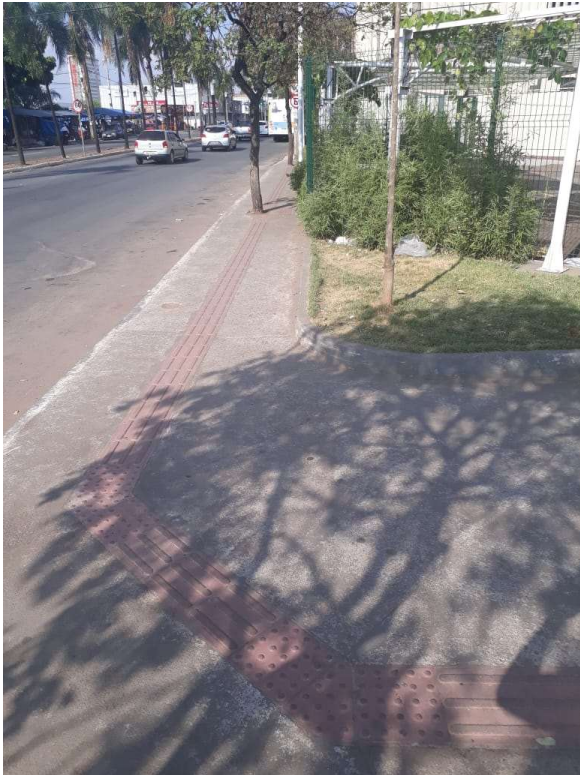
Figura 5. Piso Tátil.

As calçadas existentes na Avenida Independência entre a Rua 44 e a Rua 74 nos dois sentidos da via apresentam poucos trechos com a aplicação do piso tátil (Figura 5). Entretanto, nenhuma calçada é com pavimento permeável, há apenas alguns locais que possuem canteiro gramado com paredes de contenção com a presença de árvores de médio porte, além de pisos inexistentes pela falta de manutenção. Em alguns pontos a calçada apresenta grandes patologias pela presença de árvores de grande porte com raízes superficiais (Figura 6, 7 e 8).

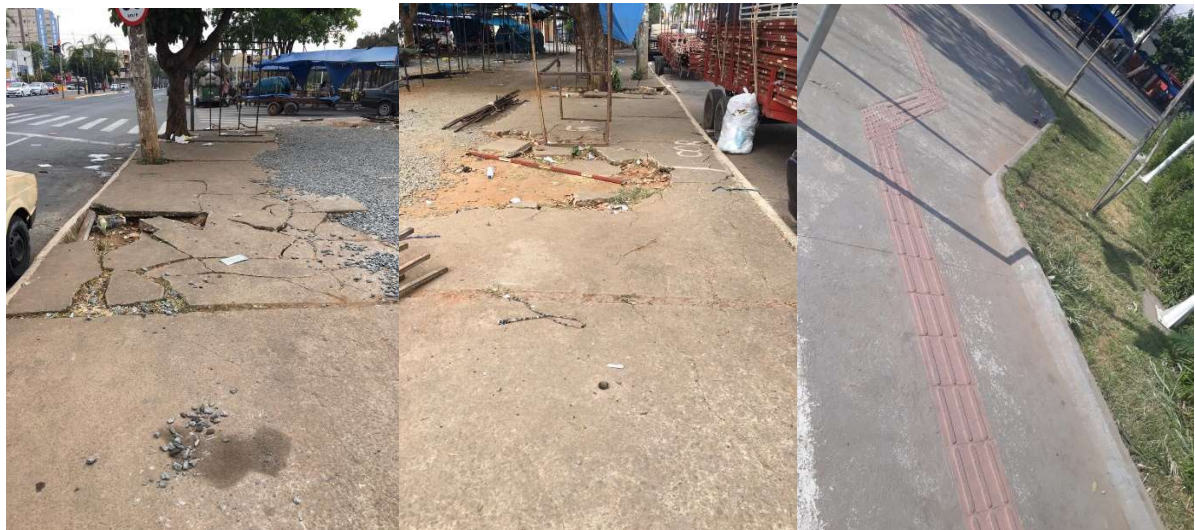
Figura 6, 7 e 8. Calçamento da Avenida Independência entre Rua 44 e Rua 74.

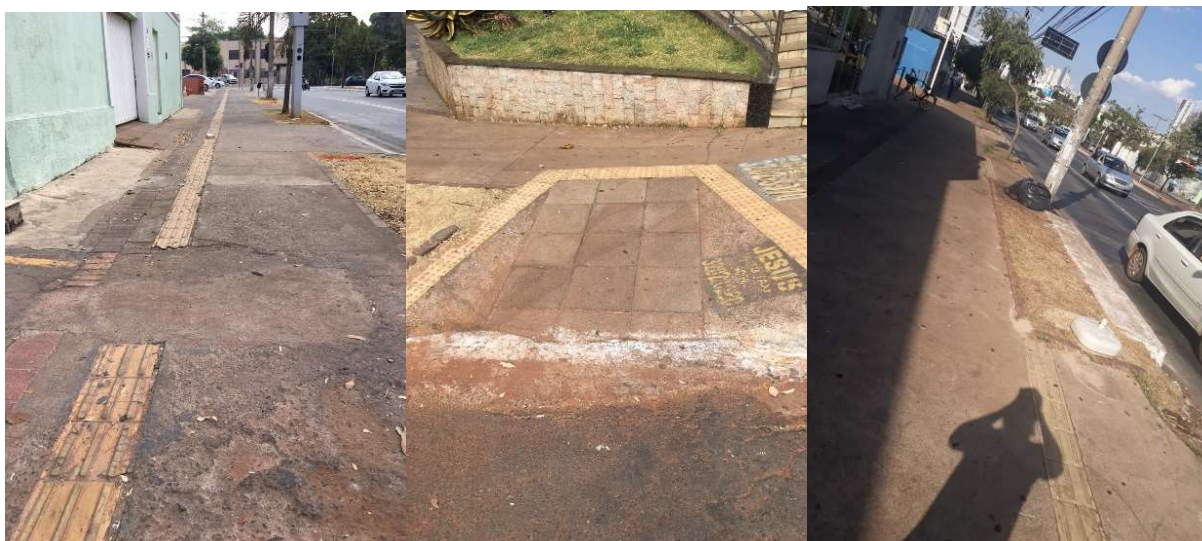
Figuras 9, 10 e 11. Calçamento da Avenida 10.

No intuito de comparar o calçamento da Avenida 10 (pois o mesmo é tido como referência para a Capital, tendo projeto premiado pelo CREA - GO em 2012) com o calçamento da Avenida Independência, no quarteirão da Câmara Legislativa, realizou-se visita “*in loco*” no dia 22/09/2019 onde foi possível identificar que em sua maioria é constituída por piso tátil, entretanto nenhuma das calçadas possui piso drenante (Figura 9). Notou-se a presença do mesmo apenas nas rampas de acesso para cadeirantes presentes em toda extensão da Avenida (Figura 10). Alguns pontos possuem um canteiro lateral de 1,50 metros, sendo este apenas gramado e outros gramados com árvores de médio porte (Figura 11). Devido à falta de manutenção com relação à limpeza do pavimento drenante das rampas de acesso há o acúmulo de água (Figura 12).

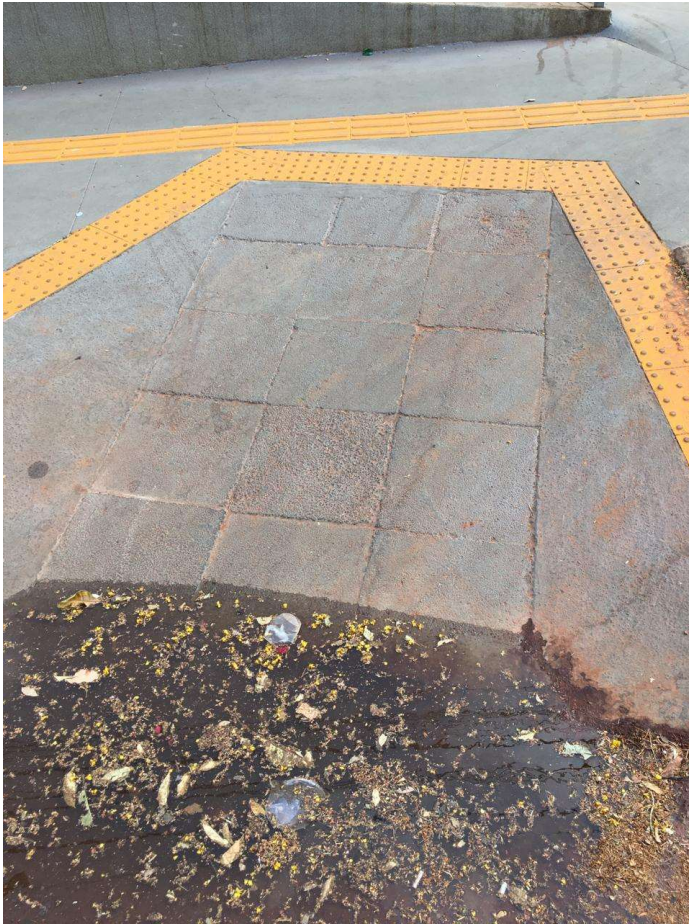
Figura 12. Rampa de acesso localizada na Avenida 10

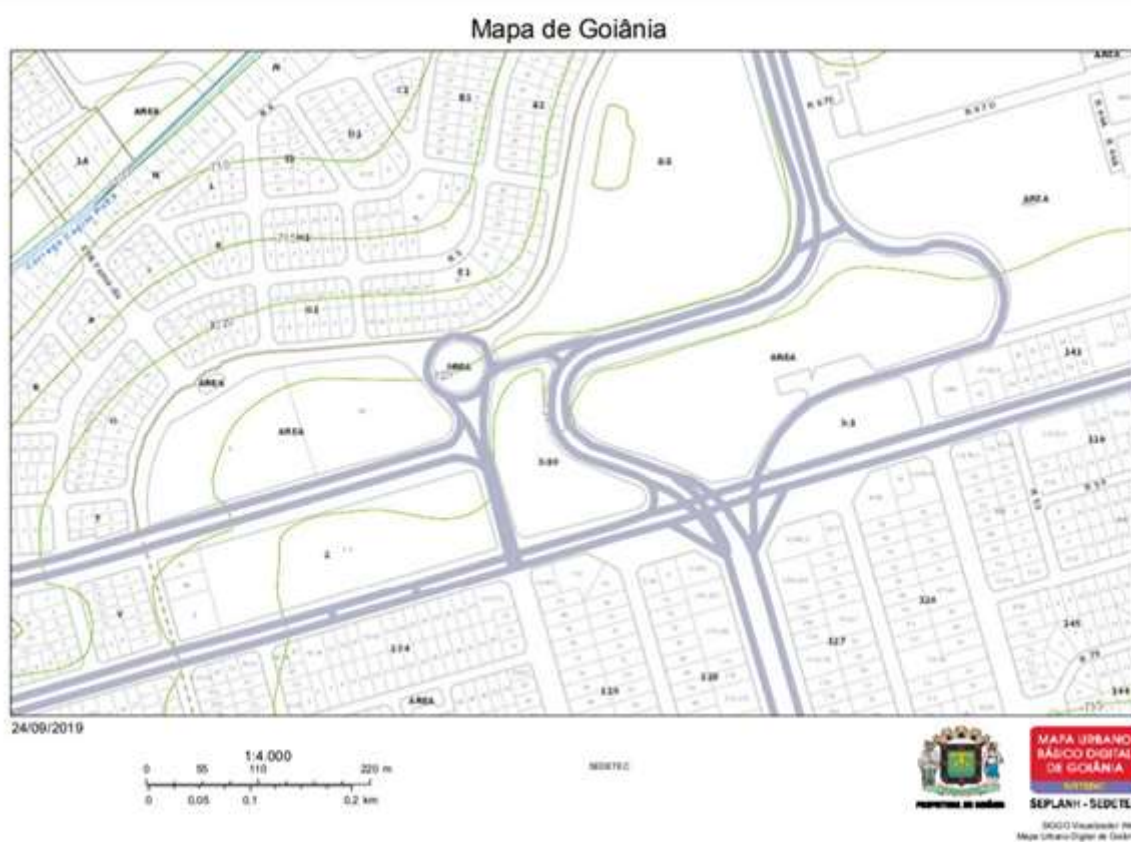
ANEXO A: Curvas de Nível

Outro fator estudado foram as curvas de nível da região, através do Mapa Digital, fornecido no site da Prefeitura Municipal. Tal estudo realizado em 18/09/2019 demonstrou ser plana (0 a 3%) em quase sua totalidade, embora apresenta declividades suavemente onduladas (de 3 a 8%) na região (ANEXO A).
