**CENTRO UNIVERSITÁRIO DE GOIÁS UNI-ANHANGUERA
CURSO DE ENGENHARIA CIVIL**

**ANÁLISE DA PROBLEMÁTICA DE MOBILIDADE URBANA E
FUTURA INTERVENÇÃO: ESTUDO DE CASO AVENIDA NOEL ROSA**

**GOIÂNIA
Novembro/2019**

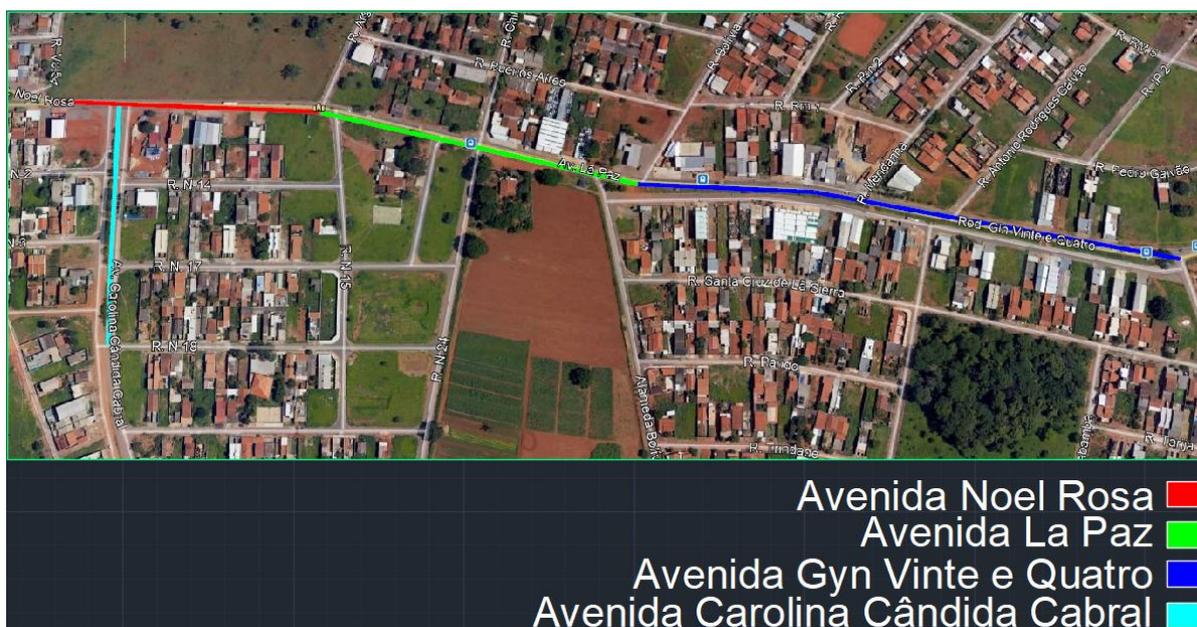
Figura 01: Trecho Analisado e suas interseções.

O material em estudo é a Avenida Noel Rosa, passando pela Avenida La Paz além de cobrir um trecho da Avenida Gin Vinte e Quatro, no Conjunto Vera Cruz II em Goiânia-GO, na região oeste. São 1,03 Km de extensão divididos em 470 metros para a Avenida Noel Rosa, 370 metros para a Avenida La Paz e 190 metros para a Rodovia Gin 24. (Figura 6).

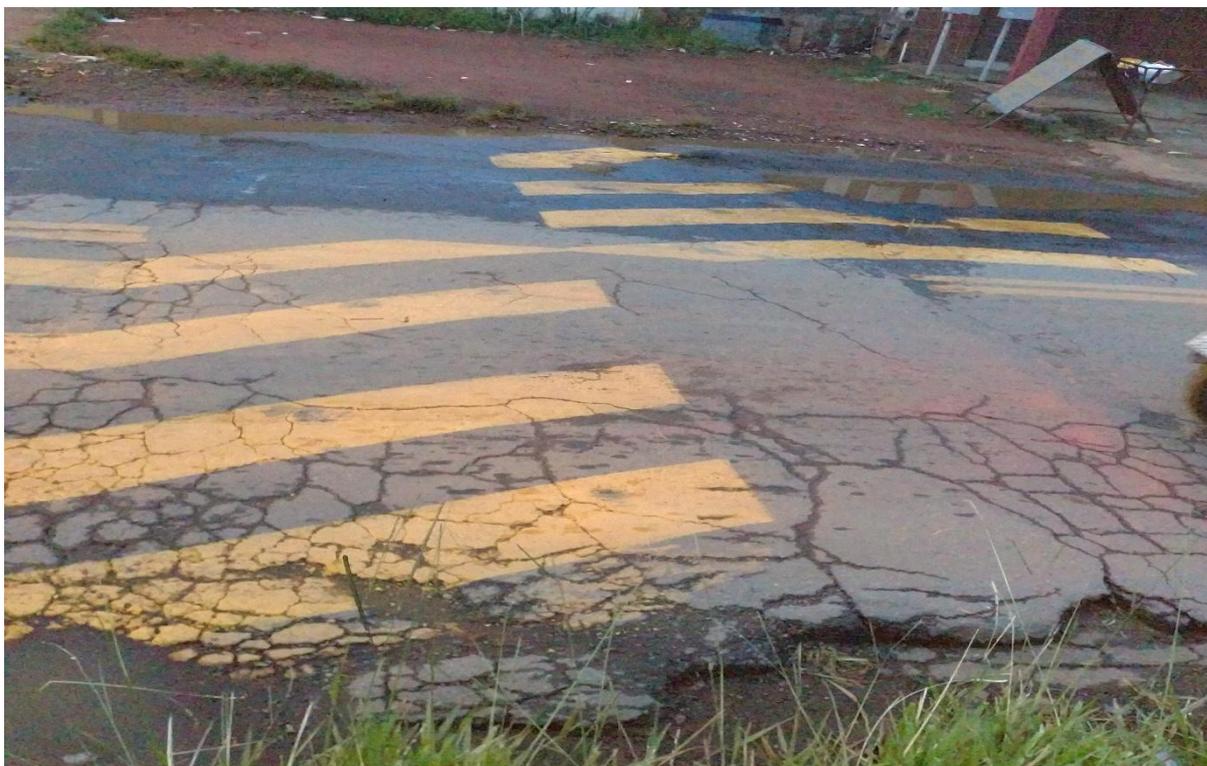
Análise das sinalizações verticais e horizontais da via: Foi feita uma visita in loco e através de fotos, na intenção de levantar toda sinalização vertical e horizontal, existentes ou não (Figura 02).

Figura 02: Falta de sinalização vertical para lombadas.
Fonte: Google Earth (2019). Adaptado no Paint e AutoCAD pelo Autor.

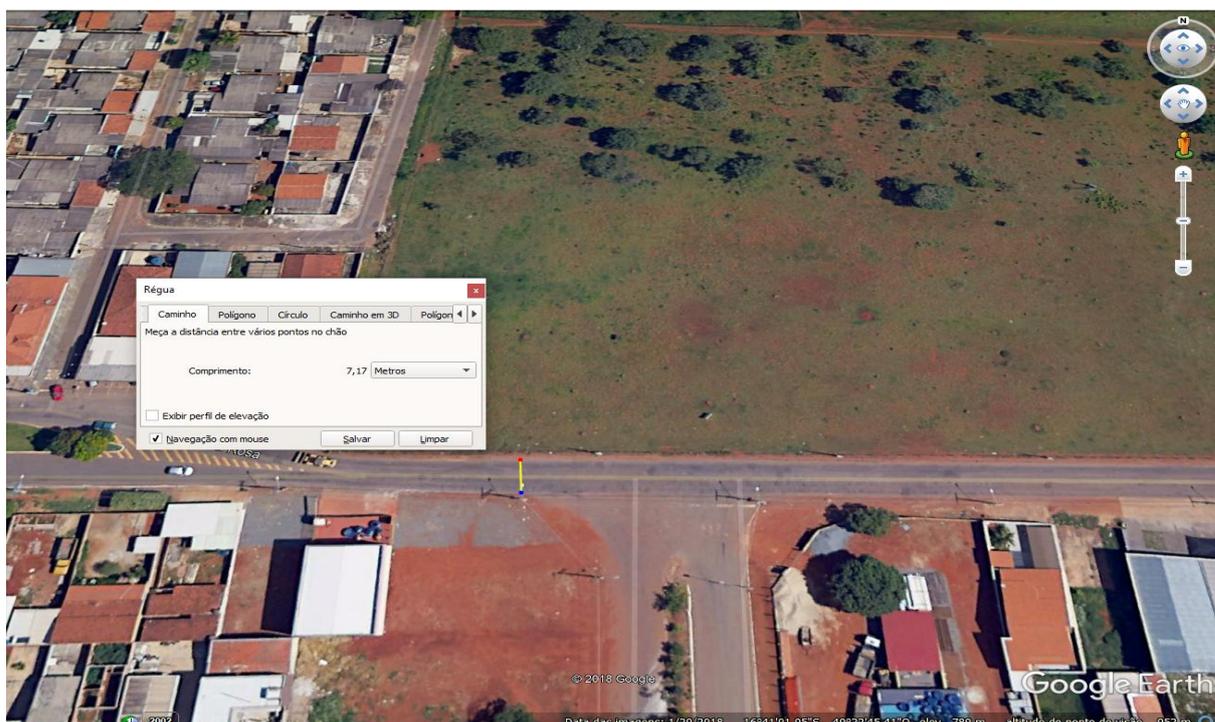
Figura 04: Dimensão da Avenida em estudo.

Dimensionado a caixa da via, observou que a mesma não é suficiente para o fluxo de veículos existentes: Foram utilizados os aplicativos como, Google Earth, medindo a largura da via e calçadas (Figuras 03 e 04).

Observando a Figura 15, observa-se que a mesma possui calçadas parciais, como na Tabela 1 do anexo V do dimensionamento de vias do Plano Diretor, diz que a via coletora deve possuir calçadas de 4 metros, também não foi atendido esta exigência, portanto, deve se atentar a construção destas calçadas ao regularizar a geometria da via, de forma que não aumente a via e reduza o espaço destinado as calçadas.

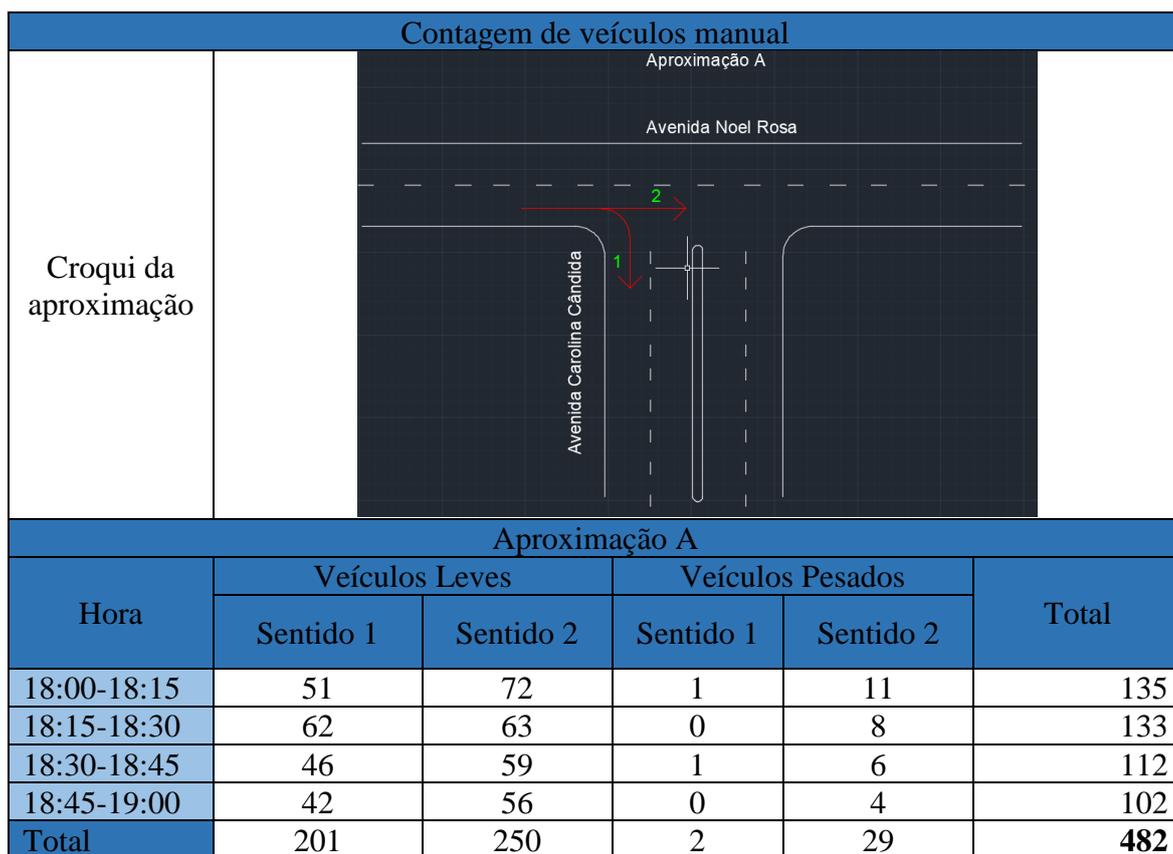
Definido o tipo de metodologia para contabilizar os veículos(contagem manual de veículos) e o horário, contou-se os veículos que passavam pelo cruzamento entre as avenidas Noel Rosa e Carolina Cândida, a fim de obter os números referentes ao fluxo de veículos em cada esquina (Figuras 07, 08 e 09).

Figura 07: Contagem de veículos na aproximação A.

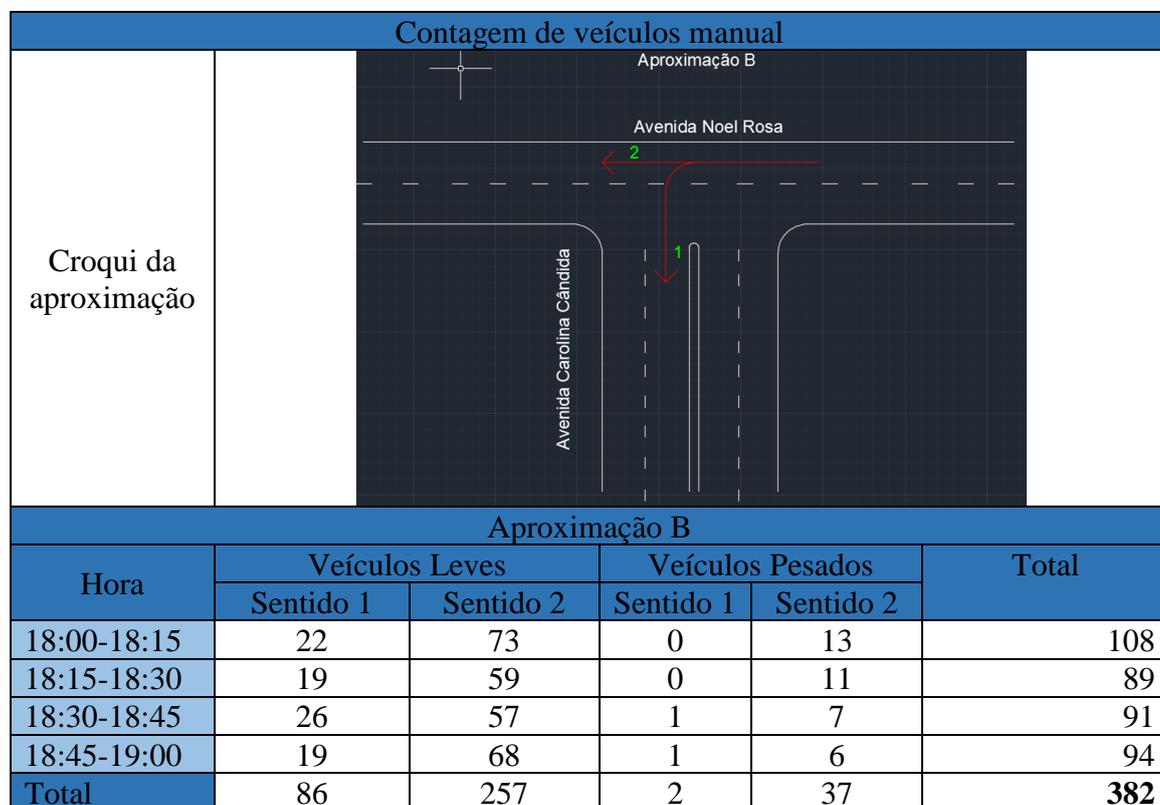
Figura 08: Contagem de veículos na aproximação B.

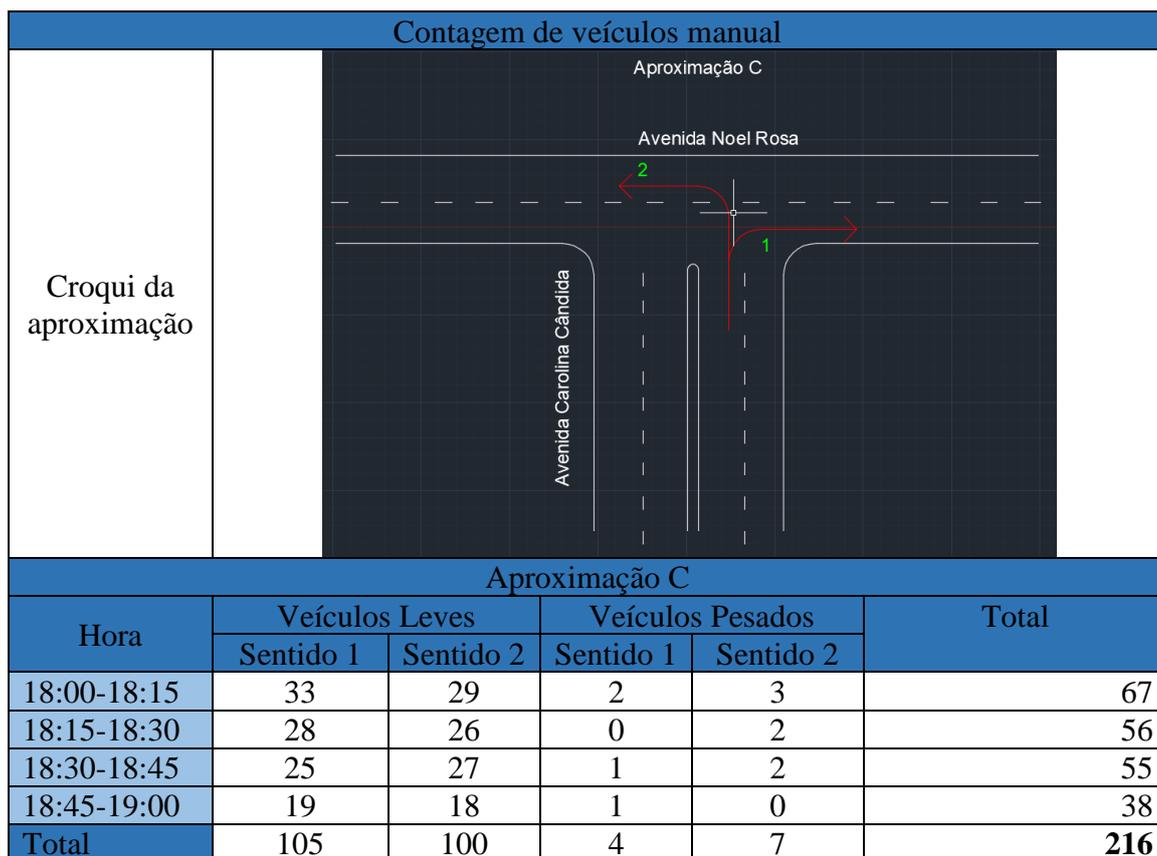
Figura 09: Contagem de veículos na aproximação C.

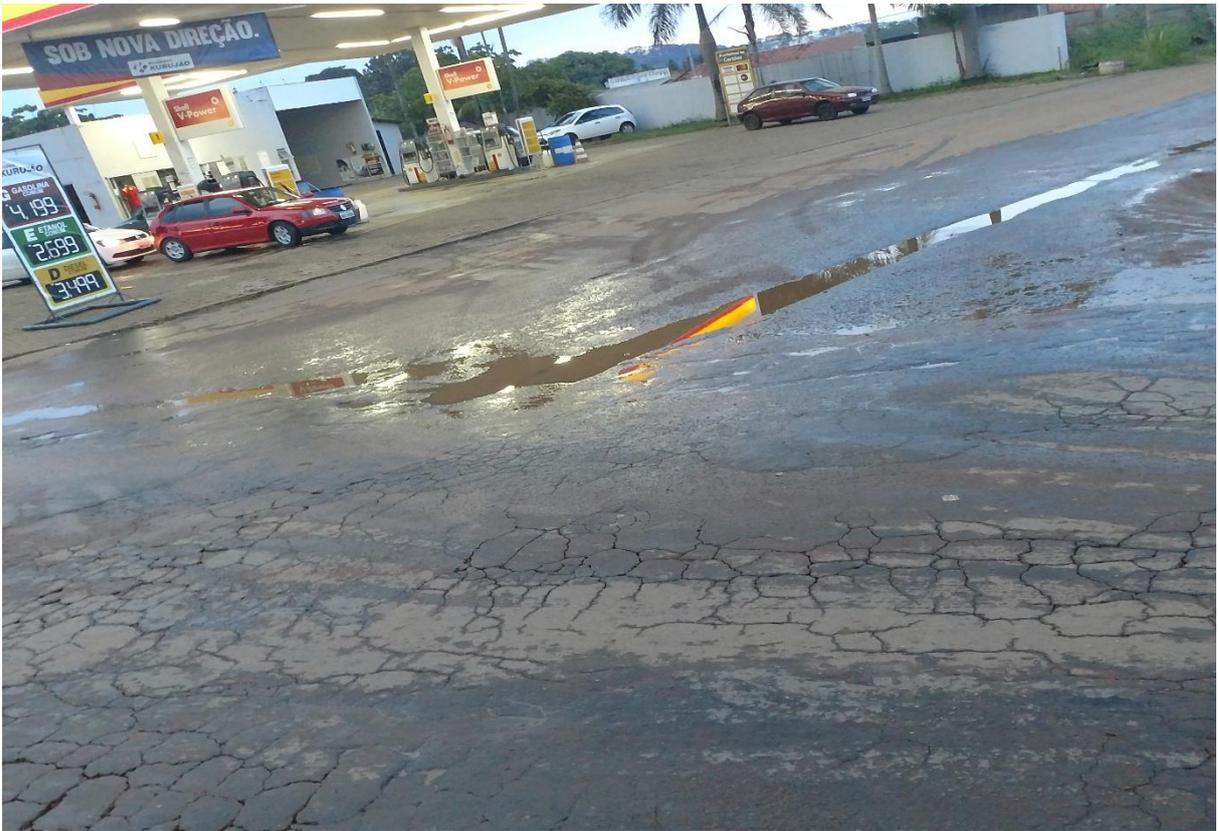
Figura 10: Sinalização inexistente.

Segundo visita realizada dia 04/11/2019 e através da Figura 10 percebe-se que as sinalizações da via são inexistentes em alguns trechos, não há a sinalização horizontal e vertical de PARE, não há sinalização horizontal de faixas seccionadas e nem mesmo continuas próximo a interseção, não há divisão de faixas de domínio.

Contudo a mesma apresenta algumas sinalizações verticais e horizontais, o que leva a compreender que as sinalizações foram apagadas pela quantidade de tempo que a mesma existe sem manutenção preventiva, ou mesmo pelo uso constante dos usuários da via. As implantações das sinalizações e o recapeamento da via contribuiriam para o bom fluxo da avenida sem interrupções para desvios de depressões ou buracos na mesma.

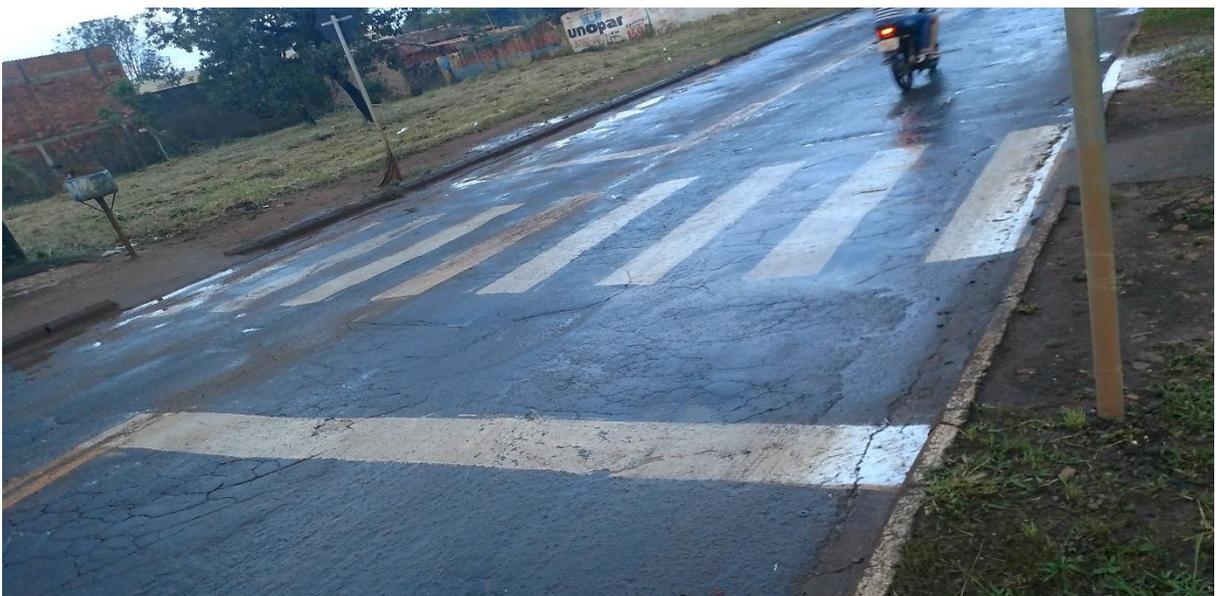
Figura 11: Sinalização existente.

Em alguns trechos da avenida, como na figura 11, a sinalização foi instalada e feita corretamente, de forma que fica bem nítida a percepção do usuário que este trecho é onde os pedestres passam para atravessar para o outro lado da avenida, sendo assim tem consciência de que devem diminuir a velocidade.

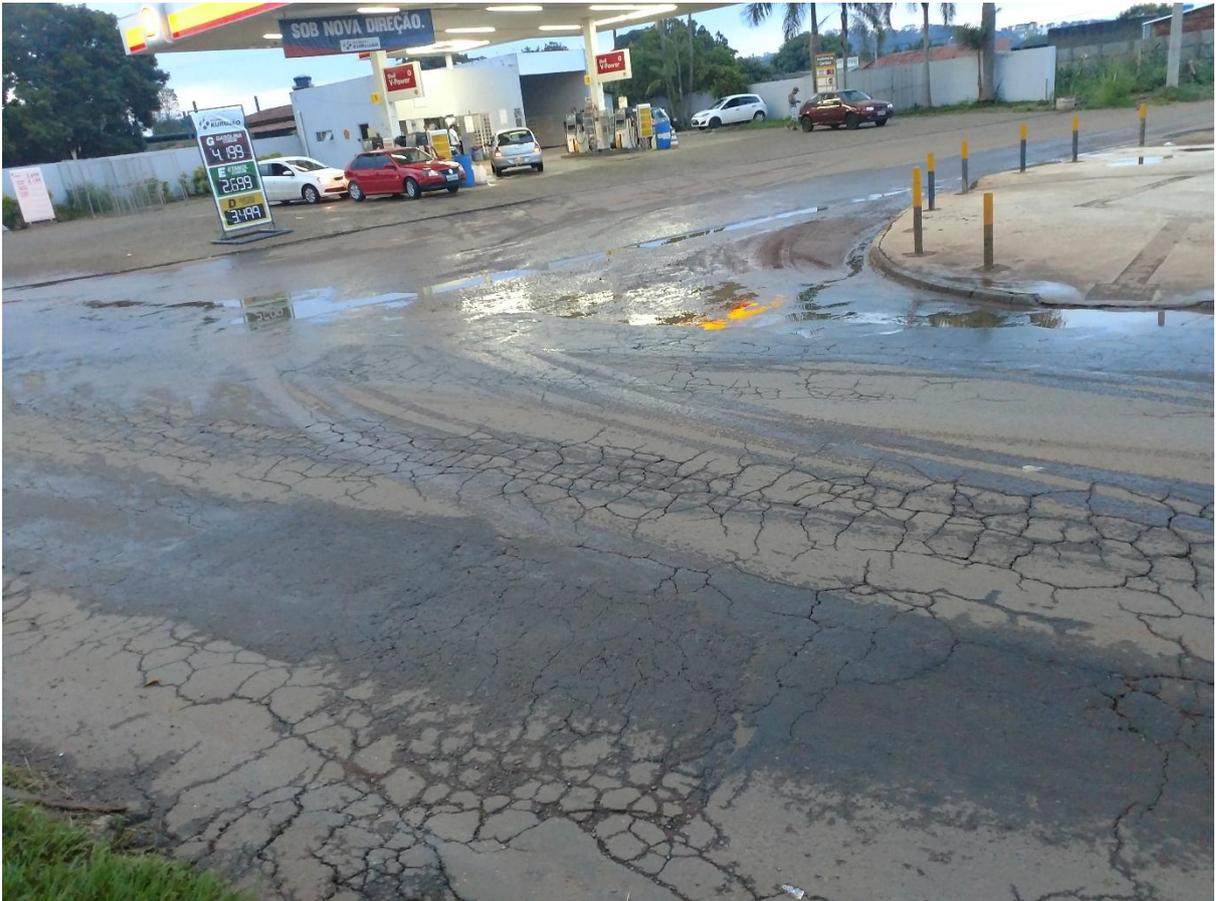
Figura 12: Sinalização inexistente.

Observando a figura 12, percebe-se que a avenida não possui faixas de domínio instaladas no meio da mesma, orientando os usuários da avenida até qual distâncias podem chegar a sua faixa de domínio, a fim de evitar colisões frontais de veículos, observa-se também que na intercessão não possui faixas de pare horizontais e verticais, e nem mesmo sinalizações verticais indicando ao usuário se é ou não possível virar à direita ou esquerda na intercessão, e nem mesmo qual sua faixa de domínio.

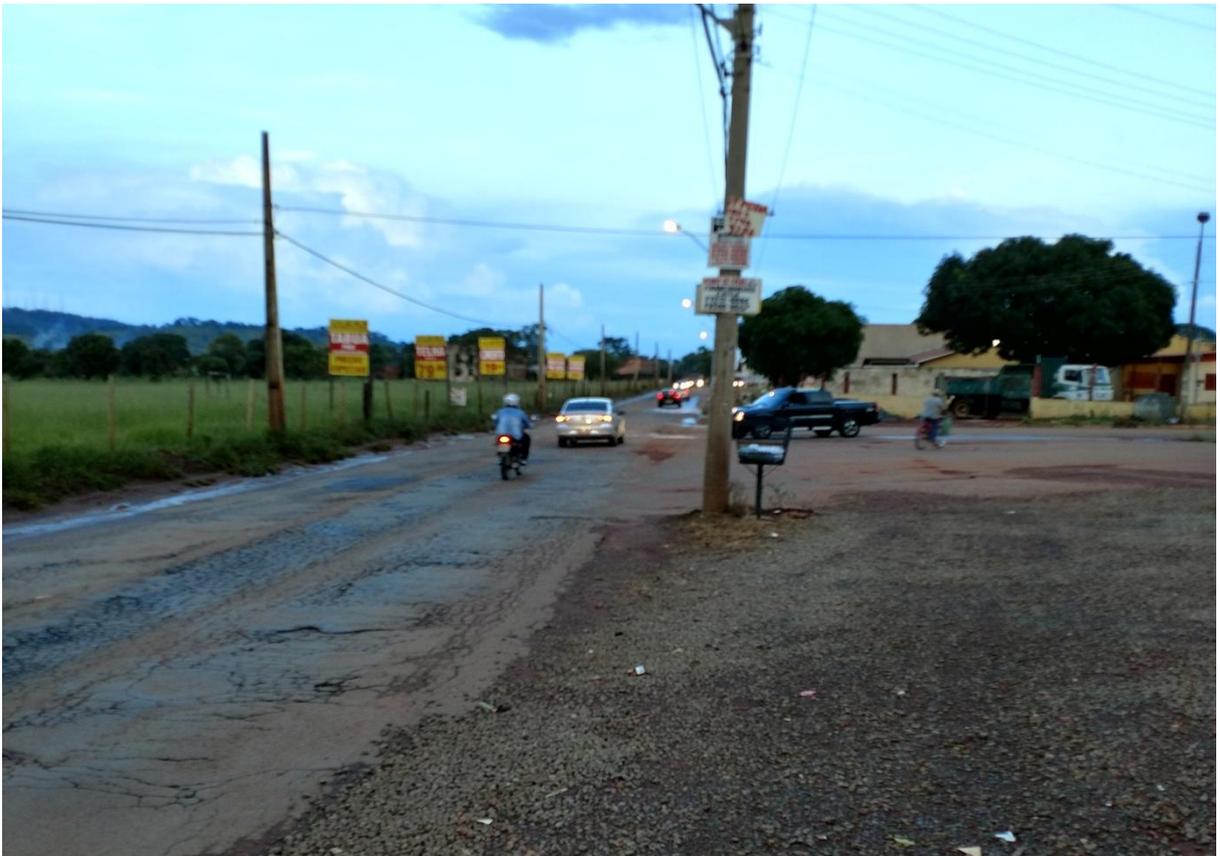
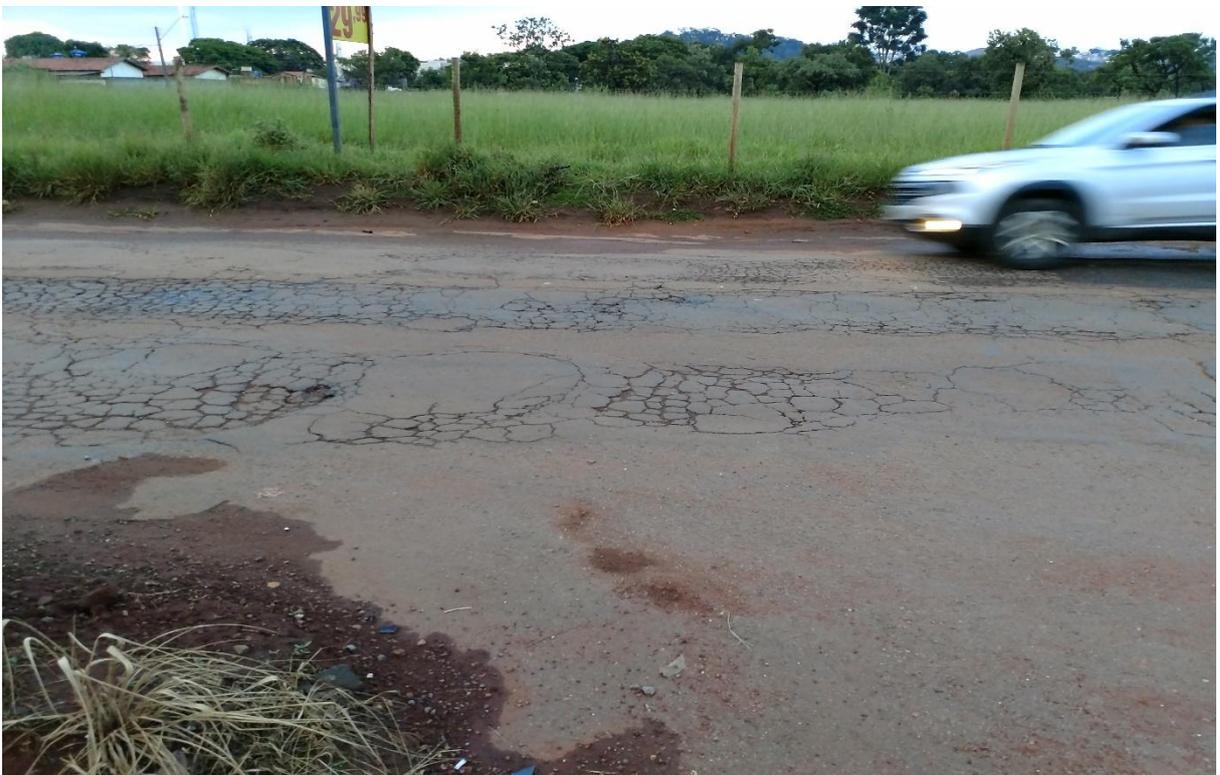
Analisado a situação do pavimento com as patologias visíveis. Nesta etapa foi feita visita “in loco”, e analisando através de imagens, registrando via fotos a situação atual do pavimento. Foi possível observar que o mesmo está em situação de desgaste final, fim da vida útil do pavimento (Figuras 05 e 06).

A qualidade do pavimento da avenida deixa a desejar, já que a mesma possui patologias visíveis a metros de distância e ainda na grande maioria de sua extensão, deixando assim os motoristas inseguros quanto a velocidade em que podem percorrer, pois não sabem onde há um buraco ou uma depressão na avenida, conforme as figuras 13 e 14.

Figura 13: Patologias no pavimento.

Figura 14: Patologias no pavimento.
