**TÉCNICAS DE IMPLANTAÇÃO DE REDES COLETORAS DE  
ESGOTO NO MUNICÍPIO DE ANÁPOLIS PELA CONCESSIONÁRIA  
EM GOIÁS**

Trabalho de Conclusão de Curso apresentado ao Centro Universitário de Goiás - Uni-ANHANGUERA, sob orientação do Professor Especialista Elias Anacleto de Tolêdo Júnior, como requisito parcial para obtenção do título de bacharelado em Engenharia Civil.

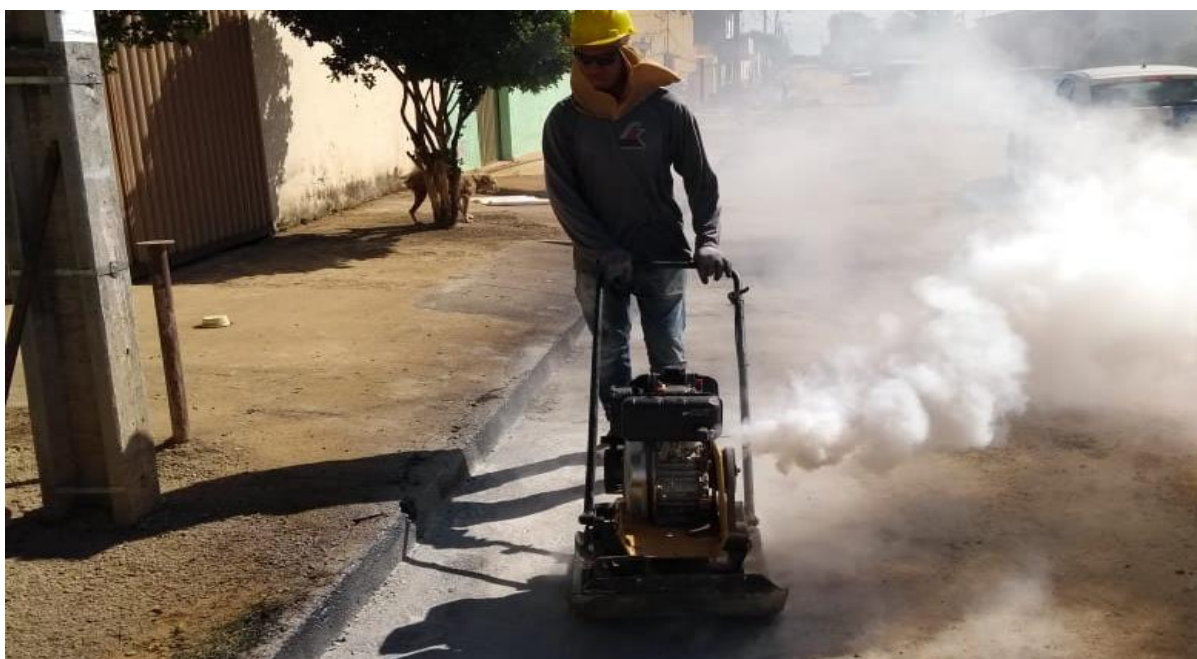
Figura 3. Corte do pavimento.

A retirada do pavimento começa através do corte com o equipamento serra clipper (usualmente chamada de maquitão) conforme Figura 3. Esse corte delimita a pavimentação que será removida. Posteriormente ao corte, o pavimento é removido com o auxílio de ferramentas manuais ou retroescavadeiras. A largura do corte necessita ser a dimensão da concha que será usada na escavação acrescentada de uma folga de trabalho da ordem de 10 cm tanto para passeio quanto para leito carroçável.

Observando assim que o trabalho em campo não segue as normas nem o manual da SANEAGO quanto a largura acrescida da remoção da pavimentação. A largura de remoção do pavimento conforme a NBR 12266 (1992) e Manual Geral de Obras da SANEAGO (2004) referenciado pela IN00.200 (2019), em caso de pavimentos asfálticos deve ser acrescentados 30 cm na largura da vala, em passeios deve haver acréscimo de 20 cm.

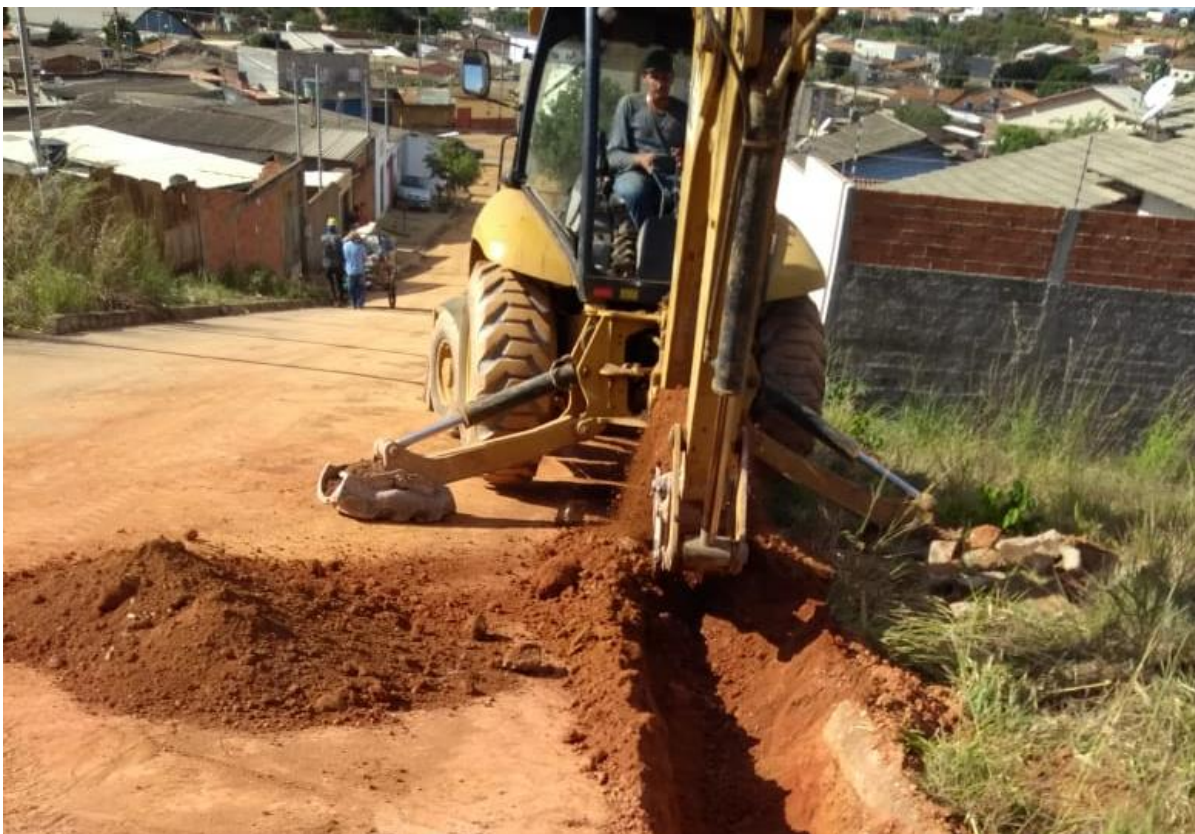
Figura 4. Serviço de escavação feita com retroescavadeira.

A escavação é feita basicamente com as máquinas retroescavadeiras (locomoção por pneus) e escavadeiras hidráulicas (locomoção por esteira). A retroescavadeira tem alcance de aproximadamente 4,0 m, enquanto a escavadeira hidráulica tem alcance de até 6,0 m conforme Figuras 4 e 5, de acordo com Manual Geral de Obras da SANEAGO (2004) referenciado pela IN00.0200 (2019).

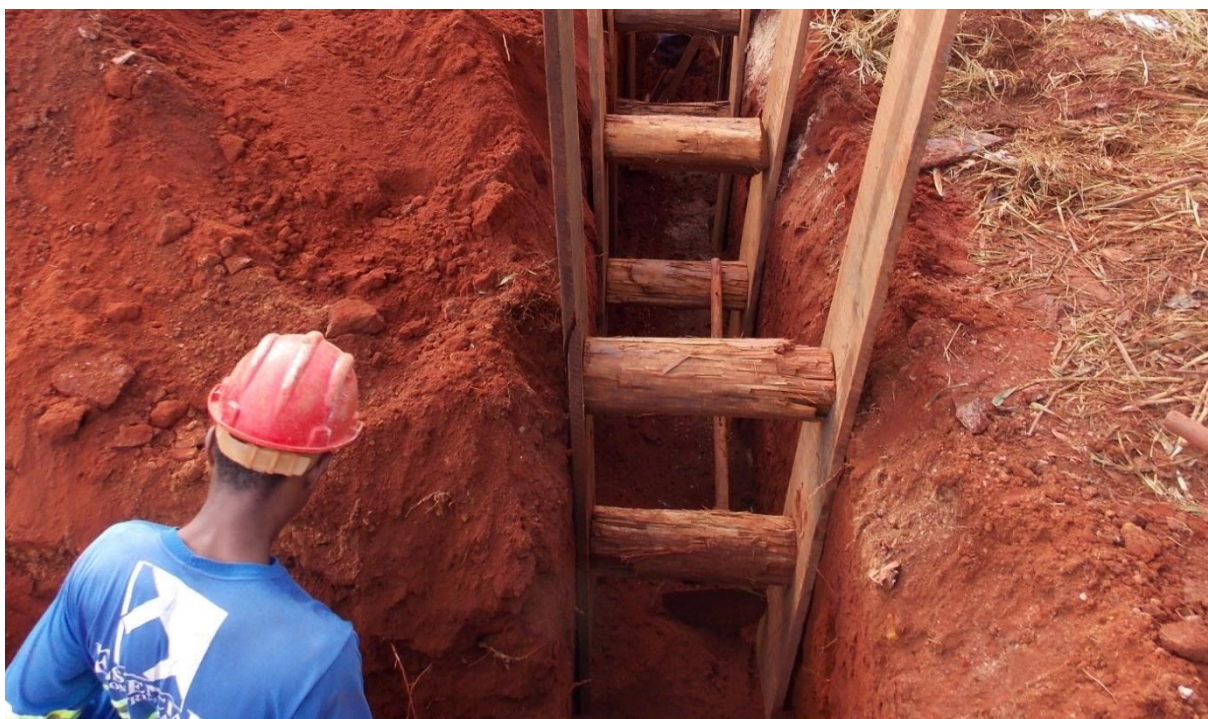
Figura 6. Escoramento pontaleamento.

Conforme recomendações feitas no Manual Geral de Obras (2004) referenciado na IN00.0041 (2018) e NBR 9814 (1987), é utilizado na maior parte das obras escoramento do tipo pontaleamento com tábuas de dimensões 300 x 25 mm sendo as estroncas em média de 200 mm de diâmetro, o espaço horizontal entre as tábuas de 1,35 m e o espaço vertical entre as estroncas em média de 1 m, como na Figura 6. Quando se faz necessário o uso de outro tipo de escoramento é seguido as orientações de dimensões do Manual Geral de Obras (2004) referenciado na IN00.0041 (2018) e da NBR 9814 (1987).

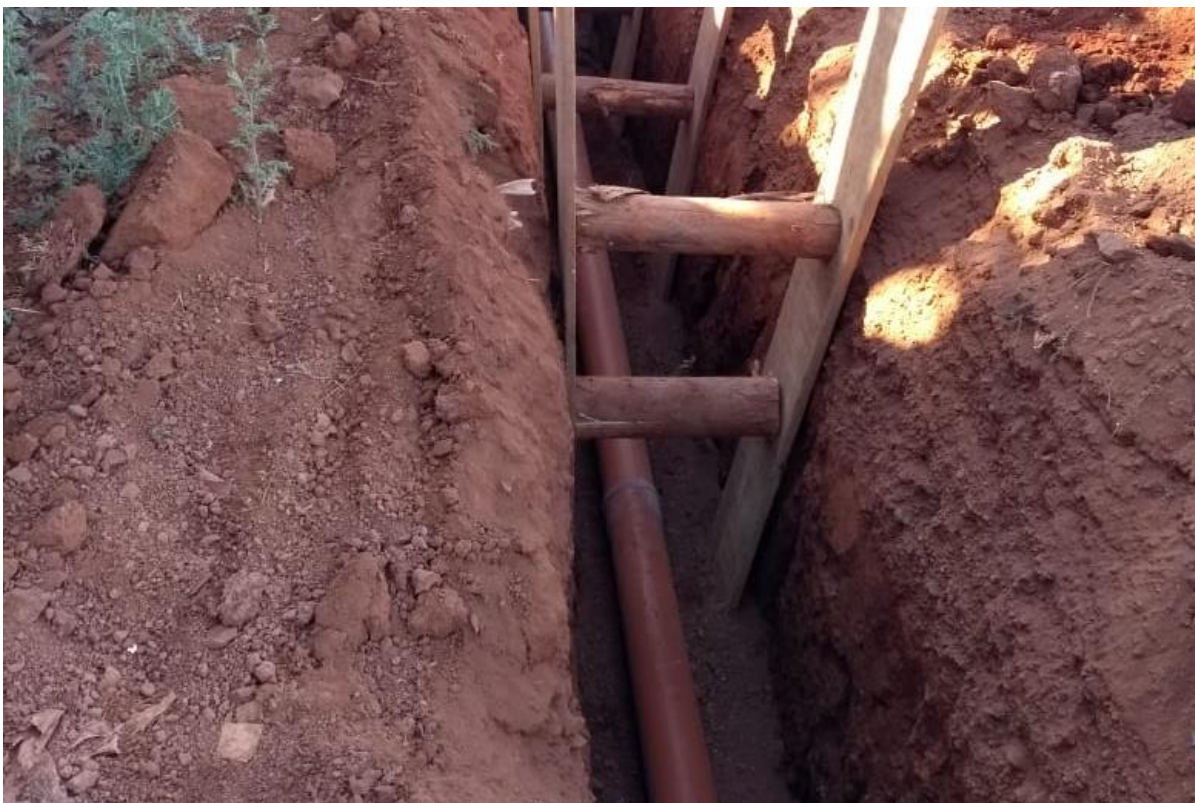
Figura 7. Montagem da rede.

Na maioria dos casos as tubulações são executadas enterradas como na Figura 7, porém a situações em que são necessárias realizar travessias (sobre córregos, sob rodovias...). Essas travessias podem ser dos tipos: sobre pilares, treliça, não destrutiva ou sifões. Nesses casos utiliza-se prioritariamente o material ferro fundido, pois a tubulação fica exposta e sujeita à ação das intempéries e ao vandalismo. O lançamento da tubulação se efetiva de acordo com as normas, onde não foi encontrado conflito com o manual de obras.

A junta elástica utilizada para PVC é com anel de borracha. Para manter uma maior fixação é utilizado pasta lubrificante seguindo a NBR 9814 (1987).

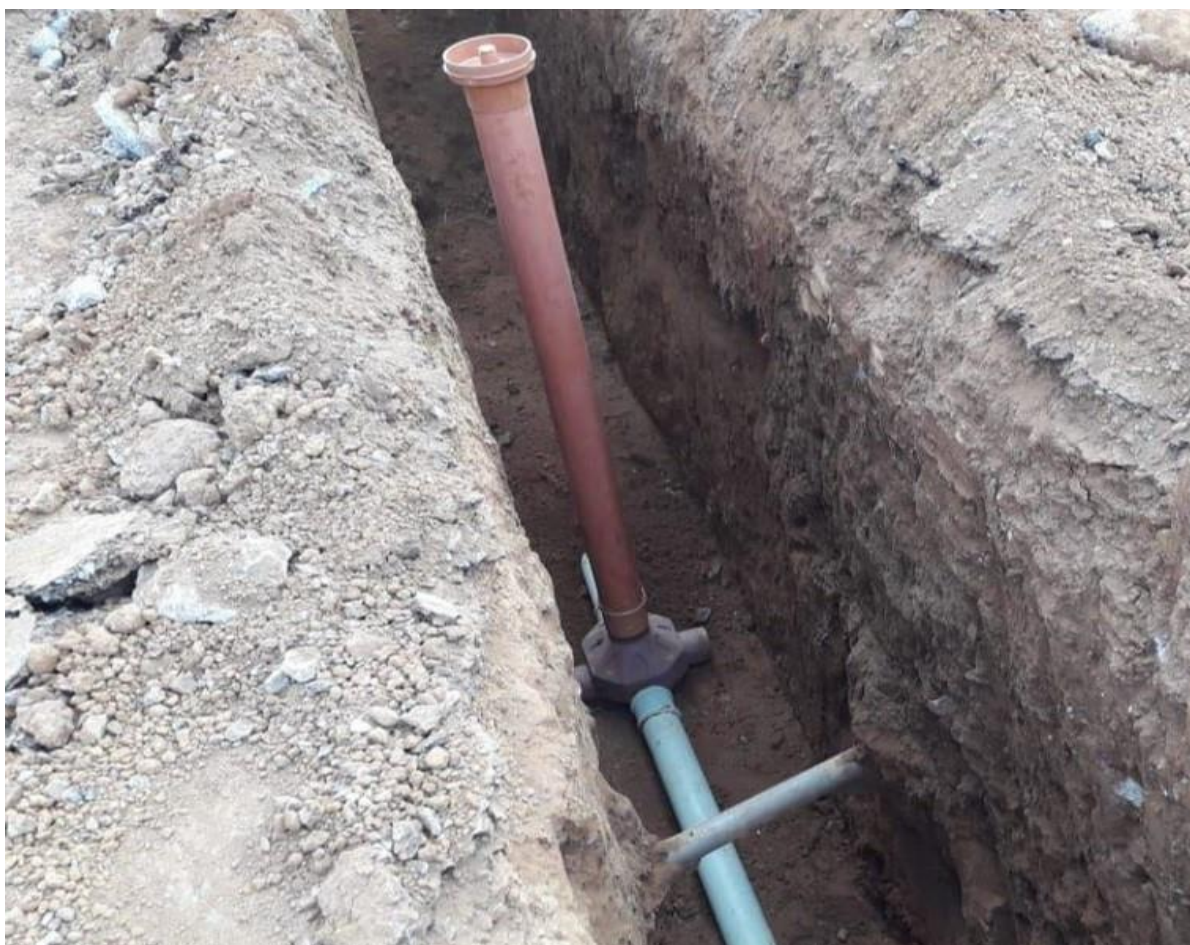
Figura 8. Execução do TIL.

Seguindo o Manual Geral de Obras da SANEAGO (2004) referenciado na IN00.0200 (2019), a extensão entre os órgãos de inspeção, prevista em projeto, é determinada pelo alcance do equipamento que faz a limpeza e desobstrução disponível. O critério para utilização de TIL ou PV é o diâmetro e profundidade. Para rede coletora até 200 mm costuma-se utilizar o TIL, visto na Figura 8. Já para redes profundas (maiores que 4,0 metros) e grandes diâmetros, (principalmente interceptor) utiliza-se o PV convencional de concreto, visto na Figura 9.

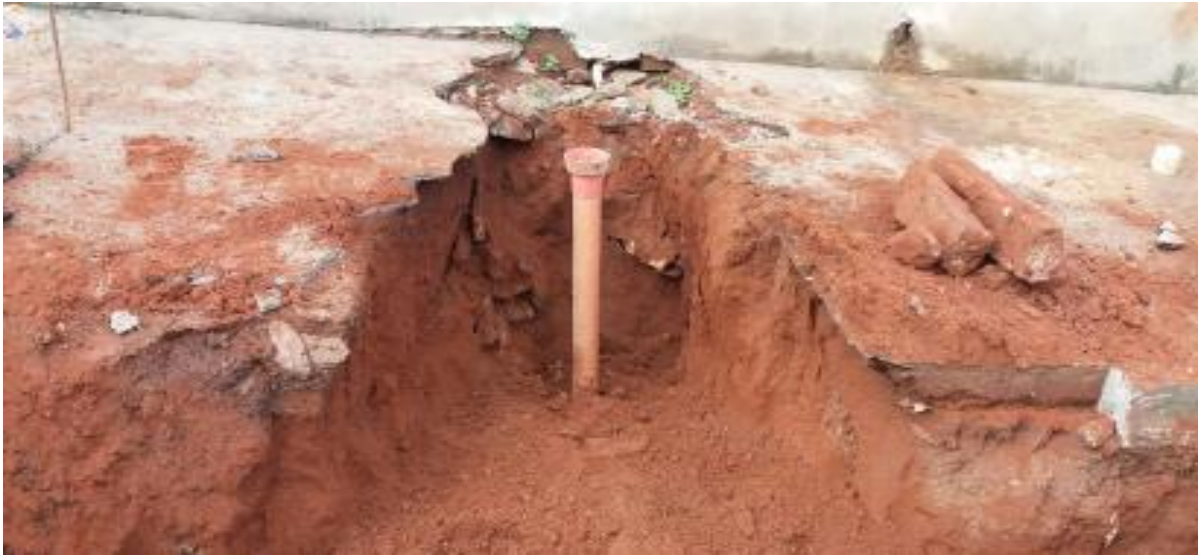
Figura 10. Execução de ramal domiciliar.

O ramal domiciliar é uma derivação da rede de esgotamento sanitário que coleta o efluente domiciliar das residências como na Figura 10. O ramal é do material PVC e tem um pescoço destinado à inspeção em PVC OCRE.

Durante a obra, o ramal é executado até a proximidade do muro das residências. É realizado a colocação do ramal na parte mais baixa do lote e, de preferência, próximo à fossa do morador, quando é possível identificar.

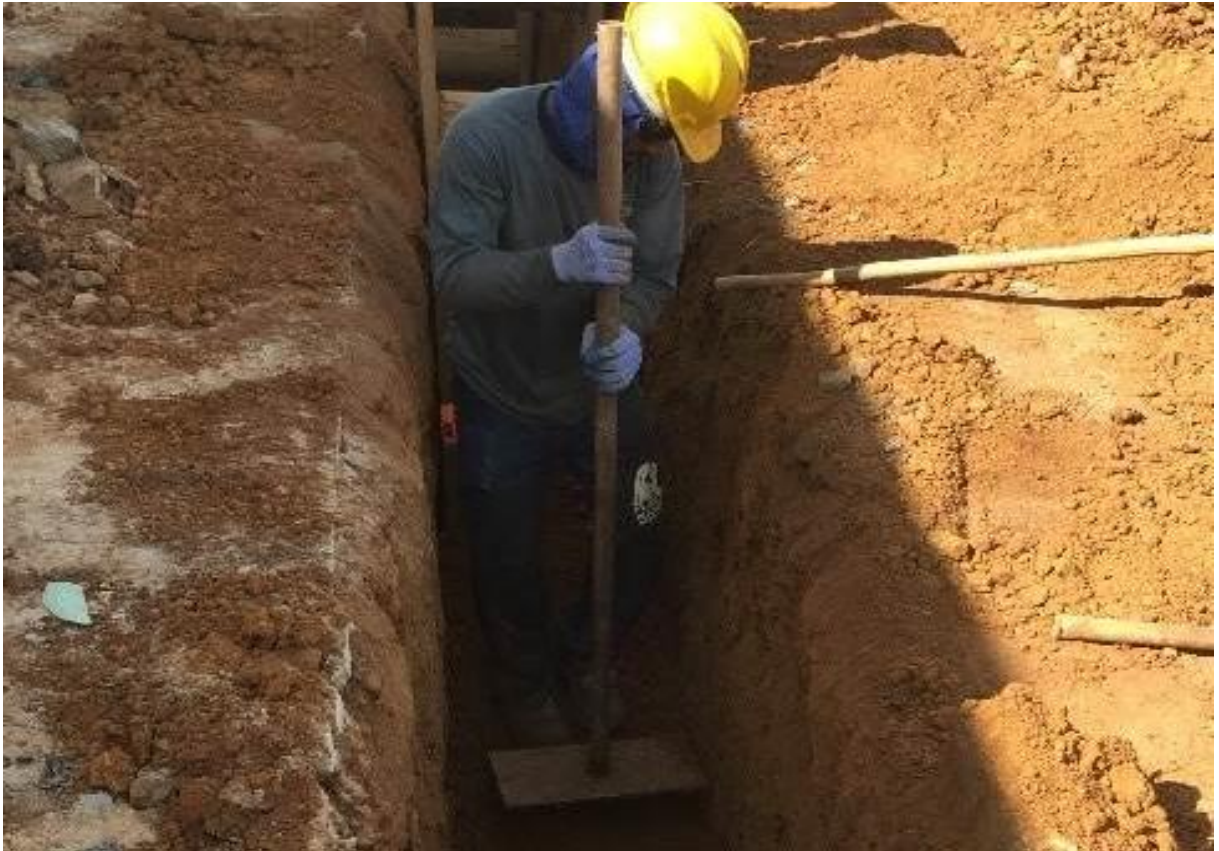
Figura 11. Reaterro do tipo apiloamento.

O apiloamento consiste na primeira camada do reaterro. Essa camada é de 20 a 30 centímetros acima da geratriz superior do tubo sendo feita de forma manual com soquetes, conforme Figura 11, de maneira a evitar impactos sobre o tubo que possam danificá-los, feitos em conformidade com o Manual Geral de Obras da SANEAGO (2004) referenciado na IN00.0200 (2019), porém a NBR 9814 (1987), define que a camada inicial seja de 30 cm compactadas também de forma manual.

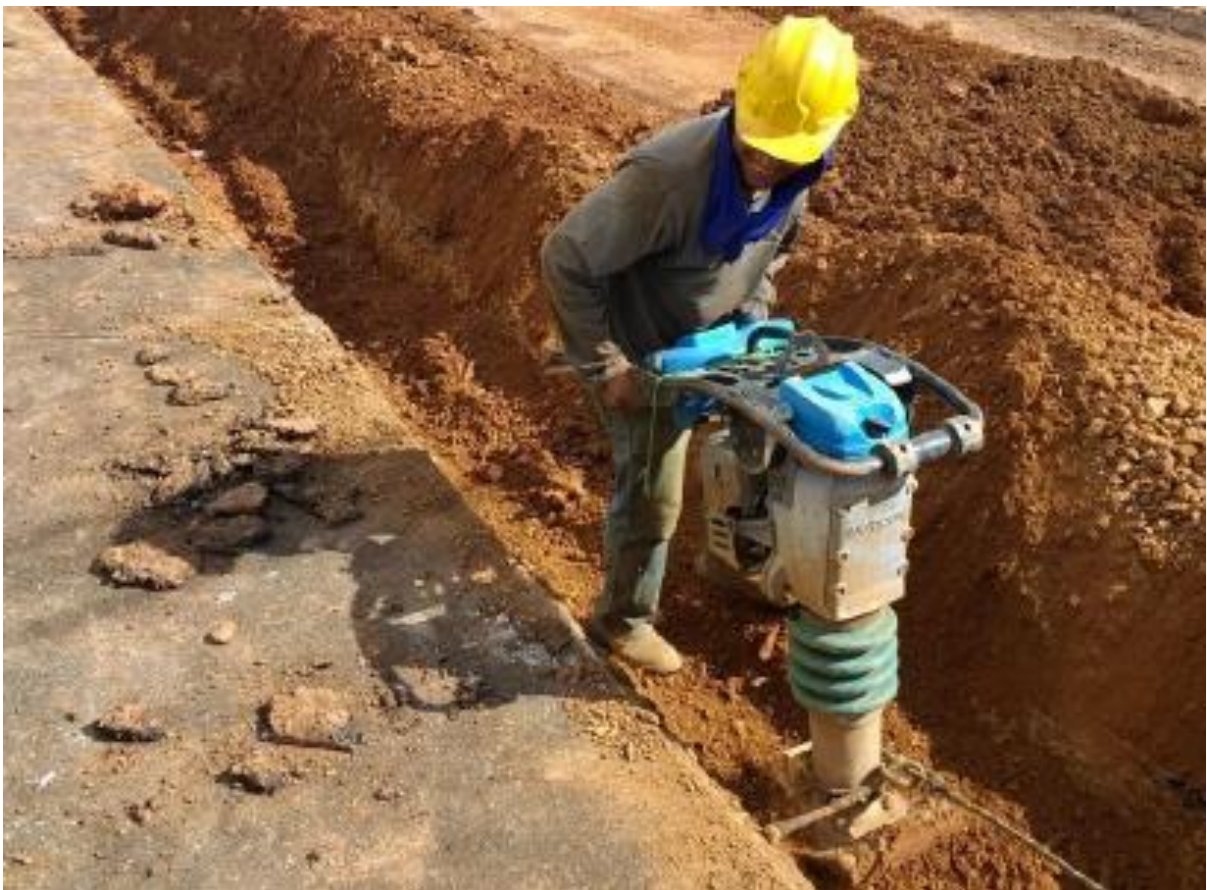
Figura 12. Reaterro compactado com sapo mecânico.

Posteriormente ao apiloamento, é efetuado o reaterro compactado. Esse reaterro é realizado em camadas de 20 centímetros e a compactação é feita com compactador do tipo sapo, como mostrado na Figura 12, conforme o Manual Geral de Obras da SANEAGO (2004) referenciado na IN00.0200 (2019) e descrito na NBR 9814 (1987).

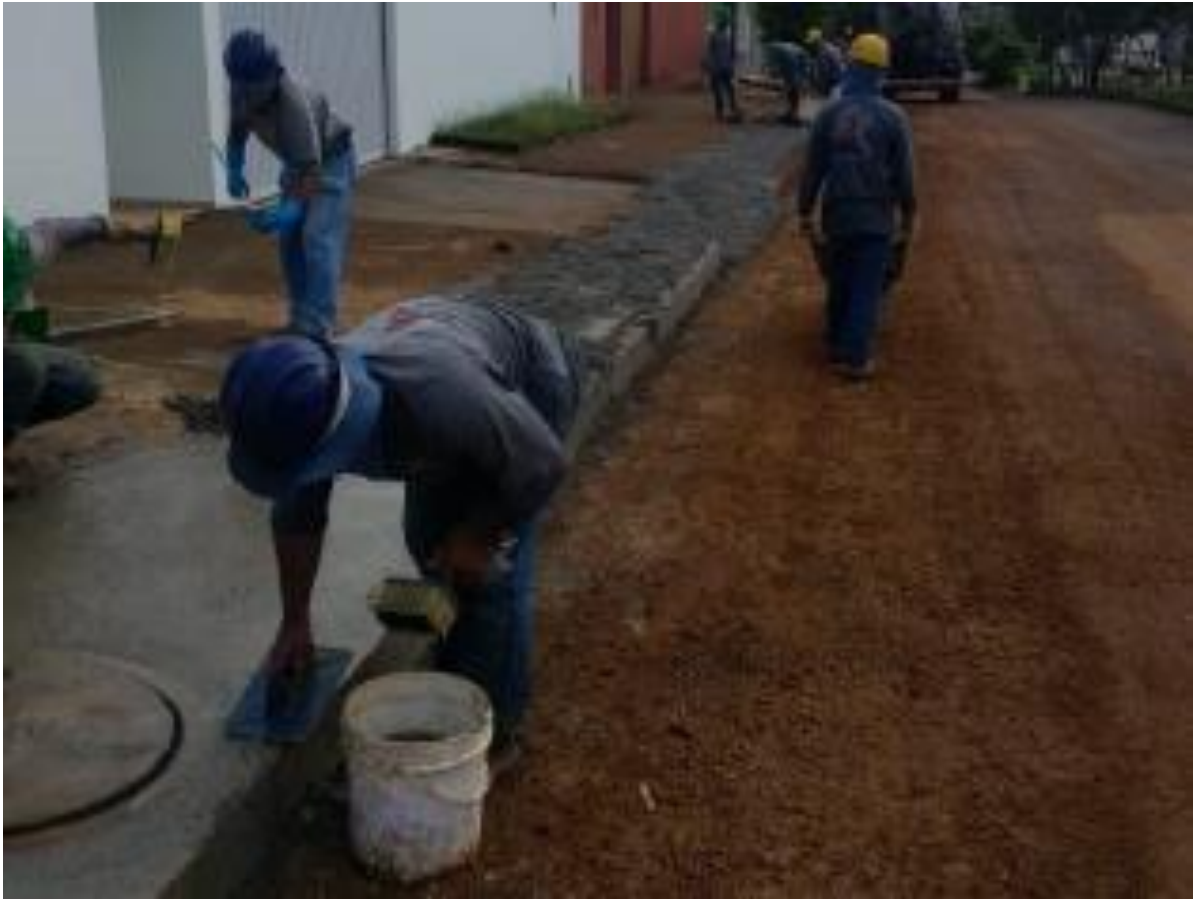
Figura 13. Reposição de calçada.

Mantem-se as características que havia antes da implantação da rede durante a reposição da calçada. Seguindo a NBR 12266 (1992) na maior parte da reposição.

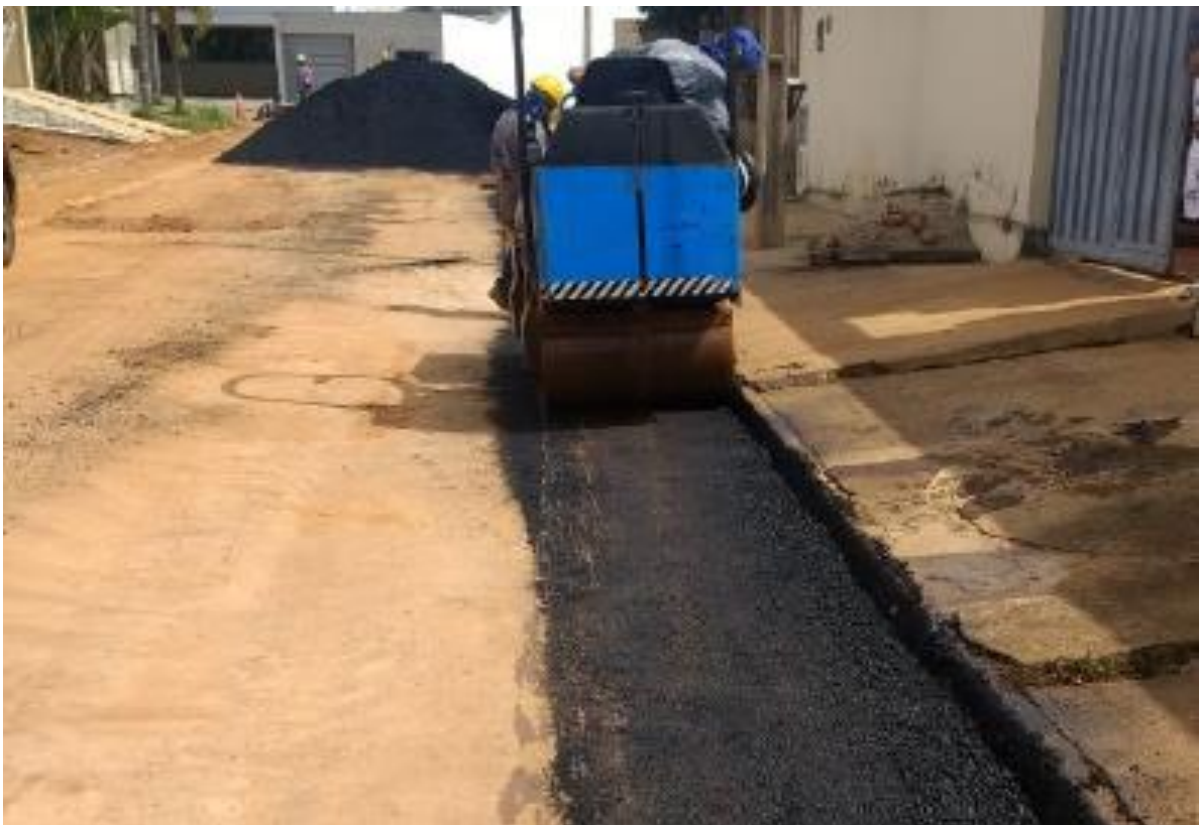
Figura 14. Reposição asfáltica tipo CBUQ.

A recomposição do asfalto também é feita em conformidade com o pavimento existente. O Concreto Betuminoso Usinado a Quente (CBUQ) é o revestimento com maior qualidade e durabilidade, e previsto no orçamento das obras, objetos desse estudo.

Esta etapa precede a imprimação, que consiste na aplicação de asfalto diluído (CM-30, EAI) sobre a base compactada, que tem a função de impermeabilizar a base e evitar que a umidade penetre ou ascenda de maneira a causar perda de aderência do revestimento.

Imediatamente antes da aplicação do CBUQ é aplicada emulsão asfáltica (RR-2C) para promover aderência entre a base compactada e o revestimento propriamente dito.

Logo após é aplicado o revestimento asfáltico. O transporte é feito utilizando caminhões. O espalhamento e regularização é realizado com equipamento, como Bobcat, e manualmente como na Figura 13. A compactação da massa asfáltica é feita com o uso de rolos compactadores visto abaixo na Figura 14 e placas vibratórias. Todos os processos são feitos seguindo as orientações de projeto e Manual Geral de Obras (2004) referenciado na IN00.0200 (2019), sendo que o mesmo não informa o tipo de material que deve ser aplicado informando apenas que deve ser seguido o projeto.
