**GESTÃO DE ÁGUAS URBANAS: SOLUÇÕES PARA AS INUNDAÇÕES NO SETOR  
JARDIM AMÉRICA EM GOIÂNIA, COM FOCO NA REGIÃO DA RUA C-107**

## **Challenges of rainwater management in urbanized areas: a case study of Rua C-107 in Jardim América, Goiânia**

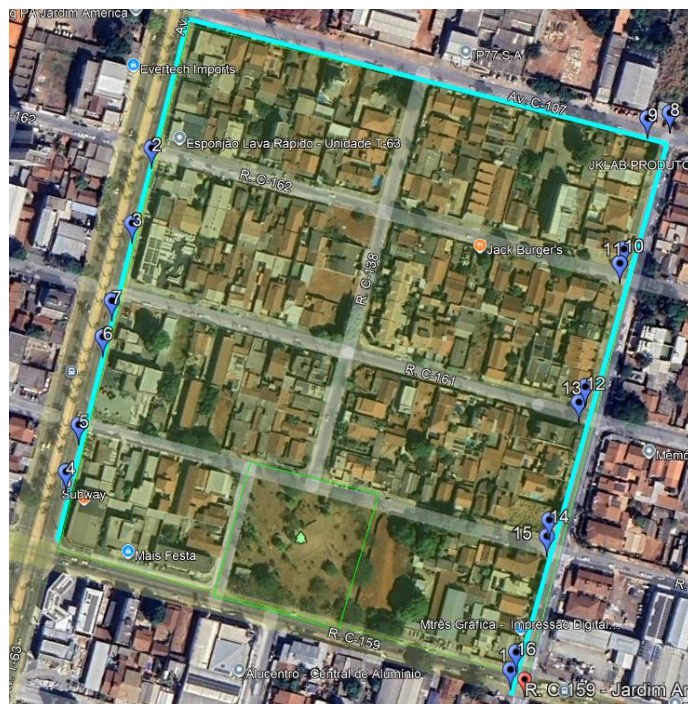
No levantamento de campo realizado em Goiânia, no setor Jardim América, foram identificados 16 pontos de existência de boca de lobo. Verificando a funcionalidade do sistema, observou-se que no local de estudo existe um sistema de drenagem pluvial, constituída por sistema de meio fio, sarjeta e boca de lobo, direcionando o fluxo da pista, para o Córrego Cascavel, por meio de sistema de microdrenagem convencional. Na rota de levantamento, observou-se que as bocas de lobo estavam posicionadas nas Ruas C-137 e T-63, não havendo dispositivos na área interna da bacia de contribuição estudada. Os pontos amostrados estão representados na Figura 7.

*Figura 7. Posição das bocas de lobo na região estudada*

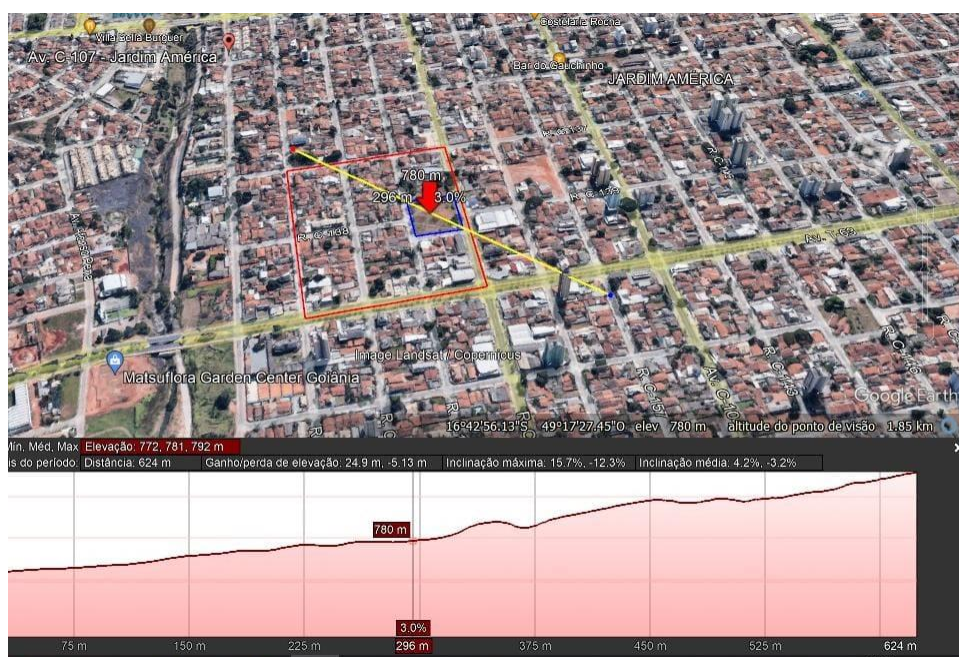
Observou-se também pela ferramenta do Google Earth Pro, pela elevação dos pontos, que os dispositivos atendem a inclinação do terreno, estando adequadamente posicionadas em relação a topografia, conforme pode ser visualizado na figura 8, sendo a declividade direcionada para o Córrego Cascavel, em uma inclinação média de 4,2%, e sentido sudeste-noroeste.

*Figura 8. Inclinação da região, objeto de estudo*

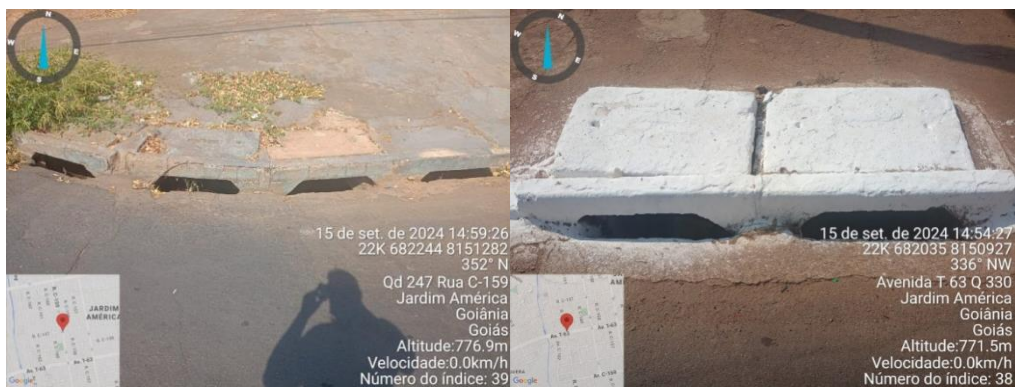
| Ponto | Coordenada | Sistema de drenagem | Estado de Conservação/Implantação |
|---|---|---|---|
| 01 | 682244 e 8151282 | Sistema conjugado com 4 bocas de lobo do tipo chapéu parcialmente afogado | Está limpa, sem a presença de detritos grandes e em cima da primeira boca de lobo há presença de vegetação e folhas, está em ótimo estado de conservação |
| 02 | 682035 e 8150927 | Sistema conjugado com 2 bocas de lobo do tipo chapéu parcialmente afogado | Não há presença de vegetação ao redor da boca de lobo, o tampão de concreto na primeira boca de lobo está mau nivelada, notamos que não tem folhas e galhos ao redor |

*Figura 9 e Figura 10. Ponto 1 e 2 respectivamente, indicando sistema conjugado com obstrução da entrada*

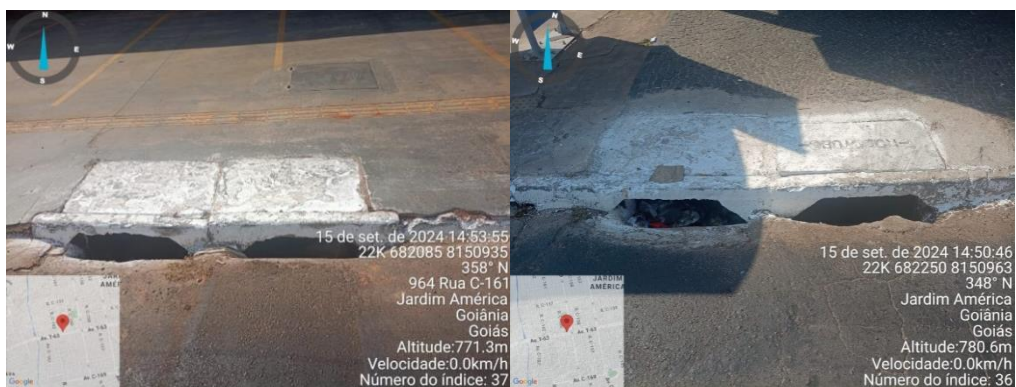
| Ponto | Coordenada | Sistema de drenagem | Estado de Conservação/Implantação |
|---|---|---|---|
| 03 | 682085 e 8150935 | Sistema conjugado com 2 bocas de lobo do tipo chapéu | Está em ótimo estado, os tampões de concreto estão bem nivelados e com o recapeamento do asfalto aumentou a altura do asfalto dificultando a vazão da água na última boca de lobo, não há presença de galhos e folhas |
| 04 | 682250 e 8150963 | Sistema conjugado com 2 bocas de lobo do tipo chapéu parcialmente aberta | Não há presença de vegetação próxima a boca de lobo os tampões de concreto estão bem nivelados, mas dentro das bocas de lobos notamos muitos detritos |

*Figura 11 e Figura 12. Pontos 3 e 4 com sistemas conjugados, do tipo chapéu*

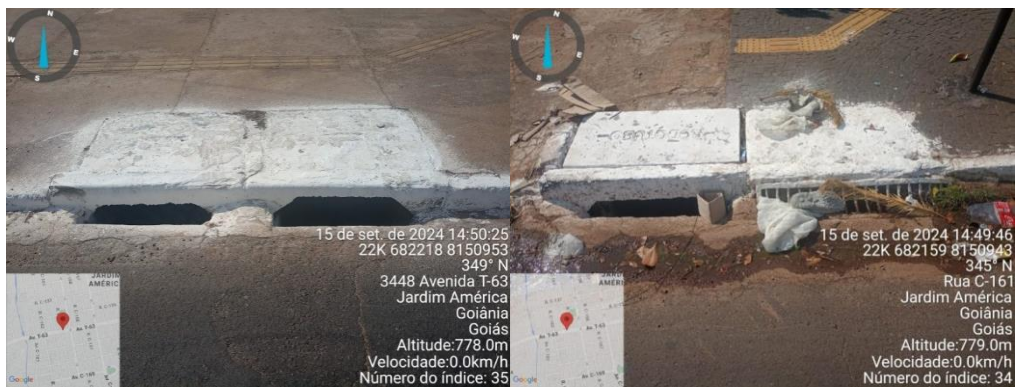
| Ponto | Coordenada | Sistema de drenagem | Estado de Conservação/Implantação |
|---|---|---|---|
| 05 | 682218 e 8150953 | Sistema conjugado com 2 bocas de lobo do tipo chapéu parcialmente afogada | As bocas de lobo tipo chapéu não está niveladas, os tampões de concreto estão em ótimo estado e não há presença de vegetação, folhas e galhos |
| 06 | 682159 e 8150943 | Sistema conjugado com 2 bocas de lobo uma do tipo chapéu e a outra com tela | Há presença de muitos detritos, materiais recicláveis, folhas e galhos, os tampões de concreto e as bocas de lobo estão bem niveladas |

*Figura 13 e Figura 14. Identificação de obstrução por resíduos, pontos 5 e 6 respectivamente*

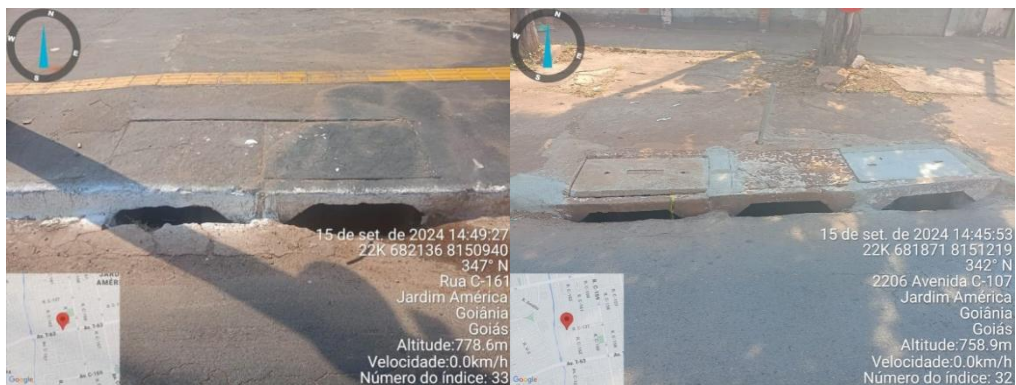
| Ponto | Coordenada | Sistema de drenagem | Estado de Conservação/Implantação |
|---|---|---|---|
| 07 | 682136 e 8150940 | Sistema conjugado com 2 bocas de lobo do tipo chapéu parcialmente afogada | Pelo recapeamento do asfalto aumentou o asfalto, fazendo com que dificulta o escoamento da água, os tampões de concreto estão bem colocados e nivelados não há presença de vegetação no local |
| 08 | 681871 e 8151219 | Sistema conjugado com 3 bocas de lobo do tipo chapéu parcialmente afogada | Foi reajustado o asfalto e com o aumento do asfalto está dificultando o escoamento da água, a primeira boca de lobo do tipo chapéu está mal nivelada e o tampão de concreto também está mal nivelada, não há presença de vegetação e detritos no local |

*Figura 15 e Figura 16. Pontos 7 e 8 demonstrando a obstrução parcial da entrada da água e ressalto da soleira*

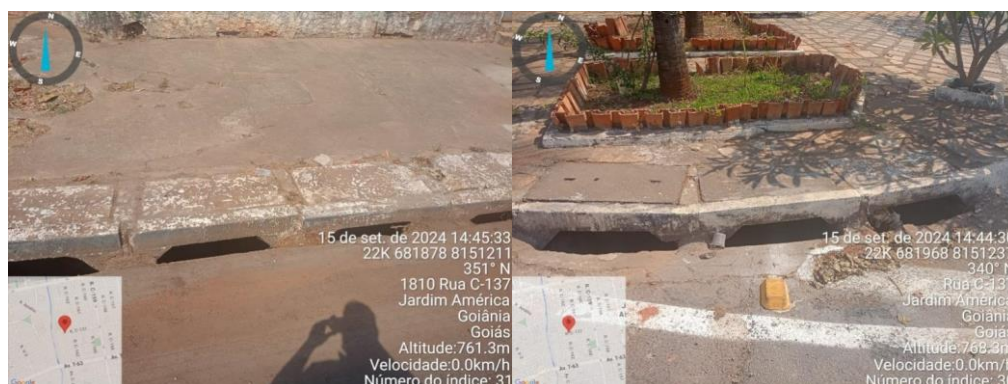
| Ponto | Coordenada | Sistema de drenagem | Estado de Conservação/Implantação |
|---|---|---|---|
| 09 | 681878 e 8151211 | Sistema conjugado com 4 bocas de lobo do tipo chapéu parcialmente aberta | Todas as bocas de lobo do tipo chapéu e os tampões de concreto estão bem colocados e nivelados, não há presença de vegetação, folhas e galhos, está em ótimo estado de conservação |
| 10 | 681968 e 8151237 | Sistema conjugado com 3 bocas de lobo do tipo chapéu parcialmente aberta | Observamos que todas as bocas de lobo tipo chapéu e a parte superior dos tampões de concreto estão bem colocadas e niveladas, não há presença de detritos grandes e vegetação |

*Figura 17 e Figura 18. Presença de resíduos e obstruções de entrada da água nos pontos 9 e 10*

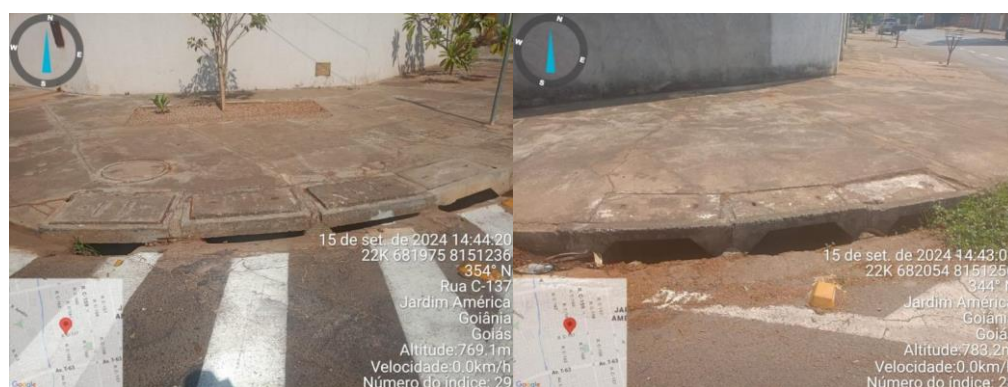
| Ponto | Coordenada | Sistema de drenagem | Estado de Conservação/Implantação |
|---|---|---|---|
| 11 | 681975 e 8151236 | Sistema conjugado com 4 bocas de lobo do tipo chapéu parcialmente afogada | Pelo recapeamento do asfalto aumentou a espessura do asfalto, fazendo com que obstruiu o escoamento da água, há presença de vegetação dentro da boca de lobo os tampões de concreto estão bem nivelados e não há presença de grandes detritos |
| 12 | 682054 e 8151256 | Sistema conjugado com 3 bocas de lobo do tipo chapéu parcialmente aberta | Tanto as bocas de lobo tipo chapéu como os tampões de concreto estão bem niveladas, mas há presença de urbanização e vegetação no local |

*Figura 19 e Figura 20. Pontos 11 e 12 com repetição do problema de obstrução de entrada, porém com posicionamento adequado*

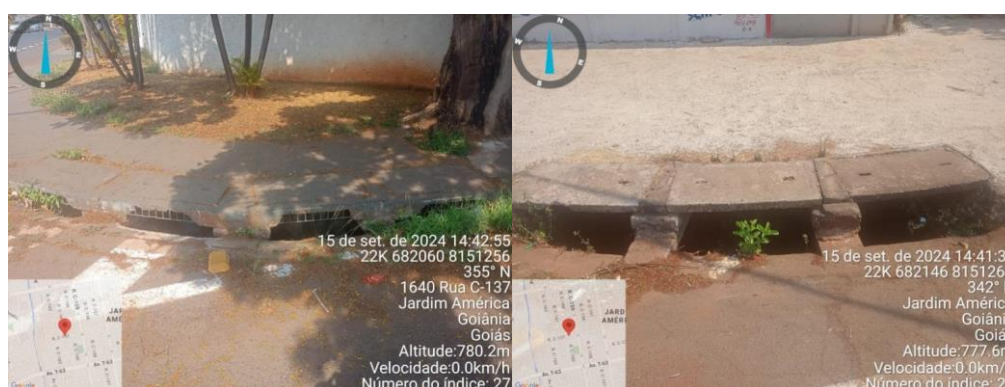
| Ponto | Coordenada | Sistema de drenagem | Estado de Conservação/Implantação |
|---|---|---|---|
| 13 | 682060 e 8151256 | Sistema conjugado com 4 bocas de lobo do tipo chapéu com tela de ferro parcialmente aberta | As bocas de lobo tipo chapéu com tela de ferro e os tampões de concreto estão bem niveladas, mas há presença de urbanização e vegetação e detritos pequenos |
| 14 | 682146 e 8151264 | Sistema conjugado com 3 bocas de lobo do tipo retangular parcialmente aberta | Há detritos e vegetação dentro das bocas de lobo, estão bem niveladas as bocas de lobo, tanto na parte superior e inferior |

*Figura 21 e Figura 22. Presença de resíduos e vegetação saindo das bocas de lobo, o que indica obstrução dos canais por excesso de sedimentos nos pontos 13 e 14*

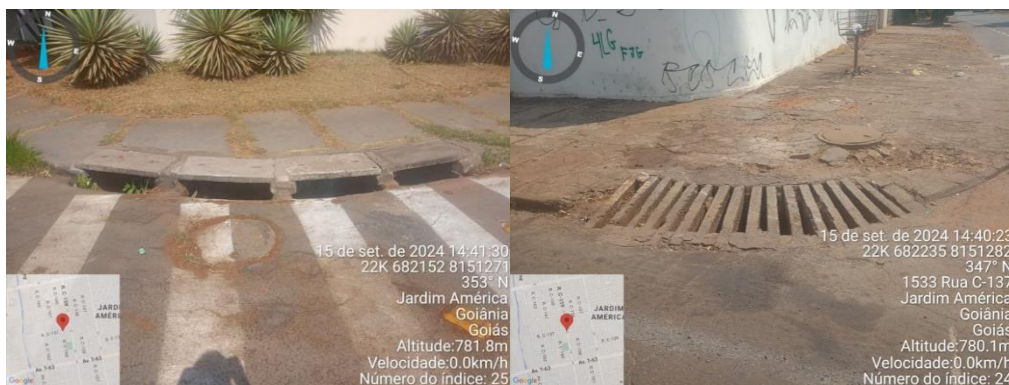
| Ponto | Coordenada | Sistema de drenagem | Estado de Conservação/Implantação |
|---|---|---|---|
| 15 | 682152 e 8151271 | Sistema conjugado com 4 bocas de lobo do tipo retangular parcialmente aberta | Há presença de vegetação, as bocas de lobo e os tampões de concreto estão bem niveladas, está em ótimo estado de conservação, apresenta detritos pequenos |
| 16 | 682235 e 8151282 | Boca de lobo com grelha parcialmente afogada | Não há presença de detritos, vegetação, folhas e galhos, está bem nivelada e conservada e não há urbanização próxima |

*Figura 23 e Figura 24. Boas de lobo bem-posicionadas, com tampas adequadas e uso de bocas tipo grelha em pontos de maior demanda de engolimento, nos pontos 15 e 16*
