**CALÇADAS ACESSÍVEIS: UMA ANÁLISE DA EFICÁCIA DA
IMPLANTAÇÃO NAS AVENIDAS ITÁLIA E BELO HORIZONTE EM
GOIÂNIA**

Trabalho de Conclusão de Curso apresentado ao Centro Universitário de Goiás – Uni-ANHANGUERA, sob orientação da Professora Esp. Marcela Pimenta Faleiros dos Santos, como requisito parcial para obtenção do bacharelado em Engenharia Civil.

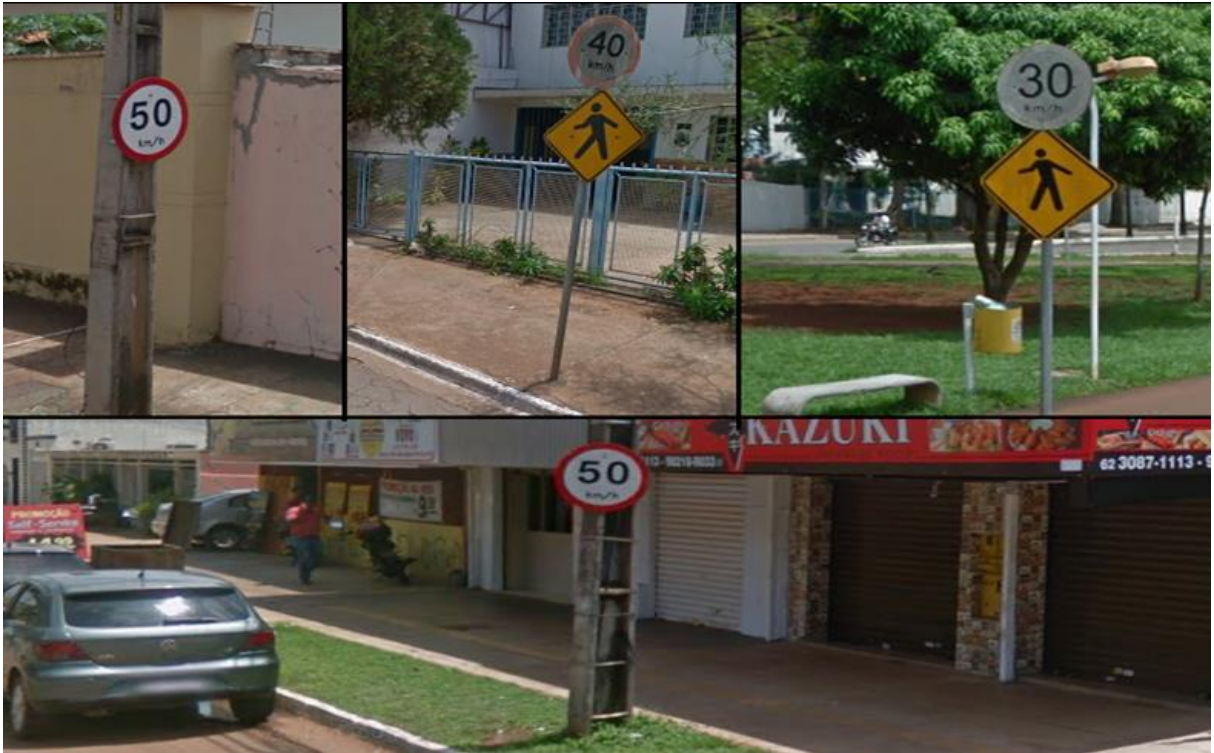
Figura 2. Limite de velocidade.
 Fonte: Google Earth, modificado (2019).

As Avenidas possuem larguras que variam entre 9 e 10 metros ao longo de seu percurso, apresentam velocidade máxima variando entre 30, 40 e 50 km/h em uma única Via, como apresentado na Figura 2.

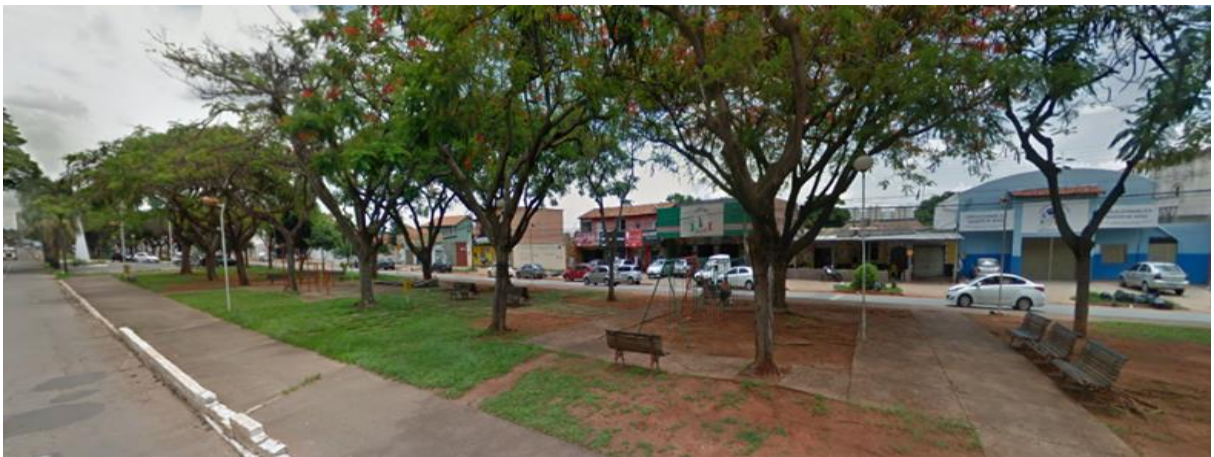
Como demonstrado na Figura 3, a Avenida Itália dispõe de um canteiro central com uma pista de caminhada com extensão de 1.020 metros, também possui ampla arborização, estacionamento para seus usuários e até mesmo um playground para crianças, tornando-se um ótimo local de lazer para população.

Figura 3. Praça na Av. Itália.
 Fonte: Google Earth, modificado (2019).

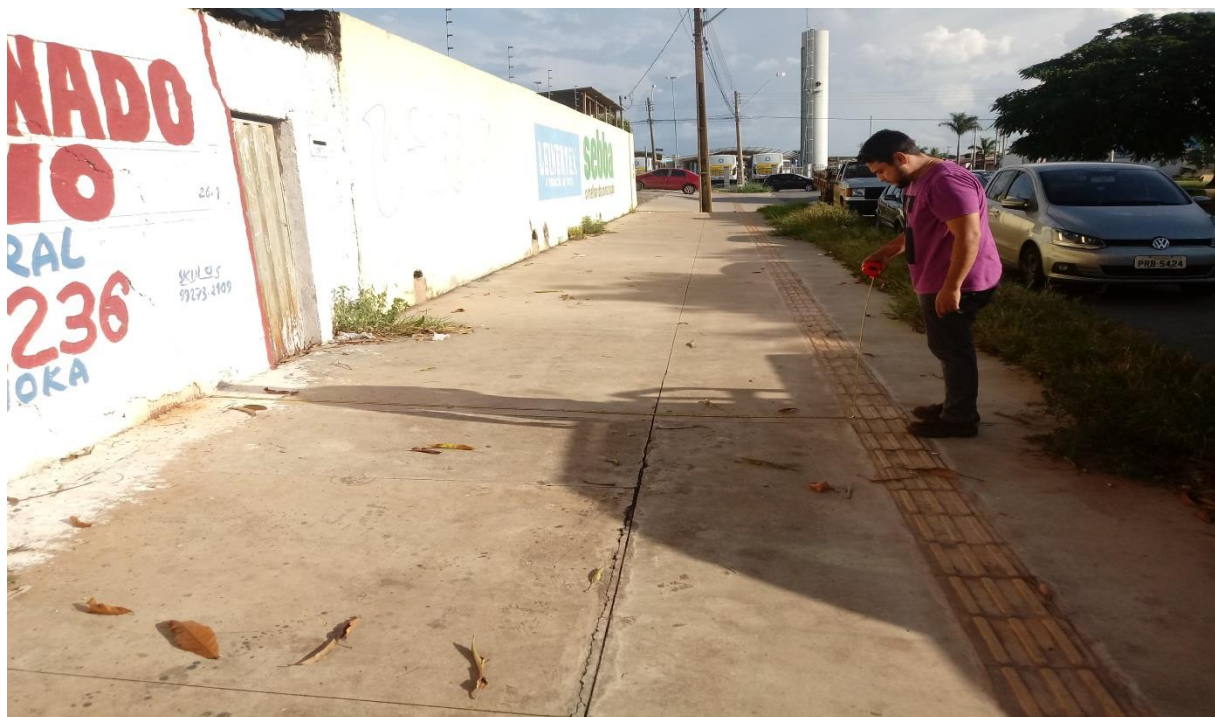
De modo a realizar coleta de dados para análise do cenário das calçadas acessíveis, foi realizada visita “*in loco*” de forma a salvar com registro fotográfico a situação encontrada no local. Foram percorridas as calçadas dos dois lados das Avenidas Itália e Belo Horizonte totalizando 2720 metros de percurso, onde foram analisados os pontos positivos e negativos. Foram coletadas com auxílio de uma trena métrica, as medidas das calçadas acessíveis em vários pontos distintos para posteriormente confrontar com as exigências das normas vigentes assim podendo ser visto na Figura 4.

Figura 4. Coleta de dados no local de estudo.

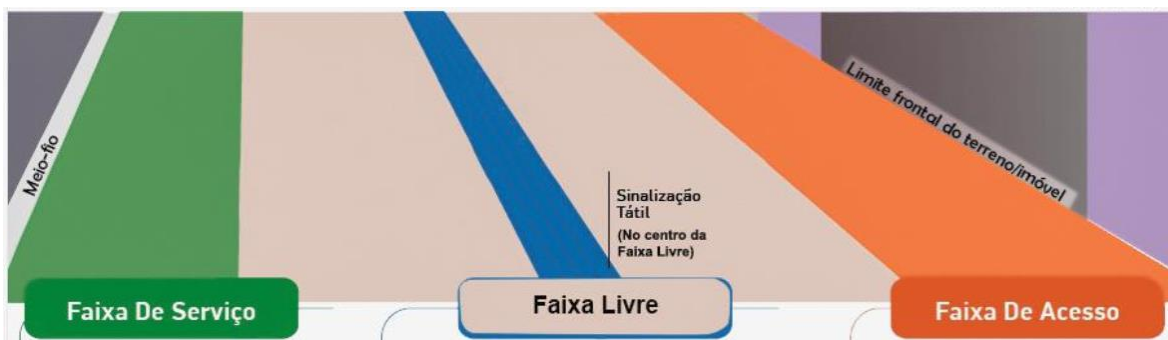
Figura 5: Faixas da calçada acessível.

Como pode ser visto na Figura 5, as calçadas em Goiânia são divididas em três faixas, sendo Faixa de Serviço, Faixa Livre e Faixa de Acesso, onde: Faixa de Serviço deve ser destinada a colocação dos equipamentos e mobiliário urbano assim como a rampa de acesso de veículos; Faixa Livre é destinada exclusivamente para a circulação de pedestre, não podendo haver nenhum tipo de obstáculo que impeça sua utilização; Faixa de Acesso disponível em calçadas maiores que 2,10 metros, quando disponíveis podem ser utilizadas para colocação de rampas de acesso de veículos (Goiânia, 2015).

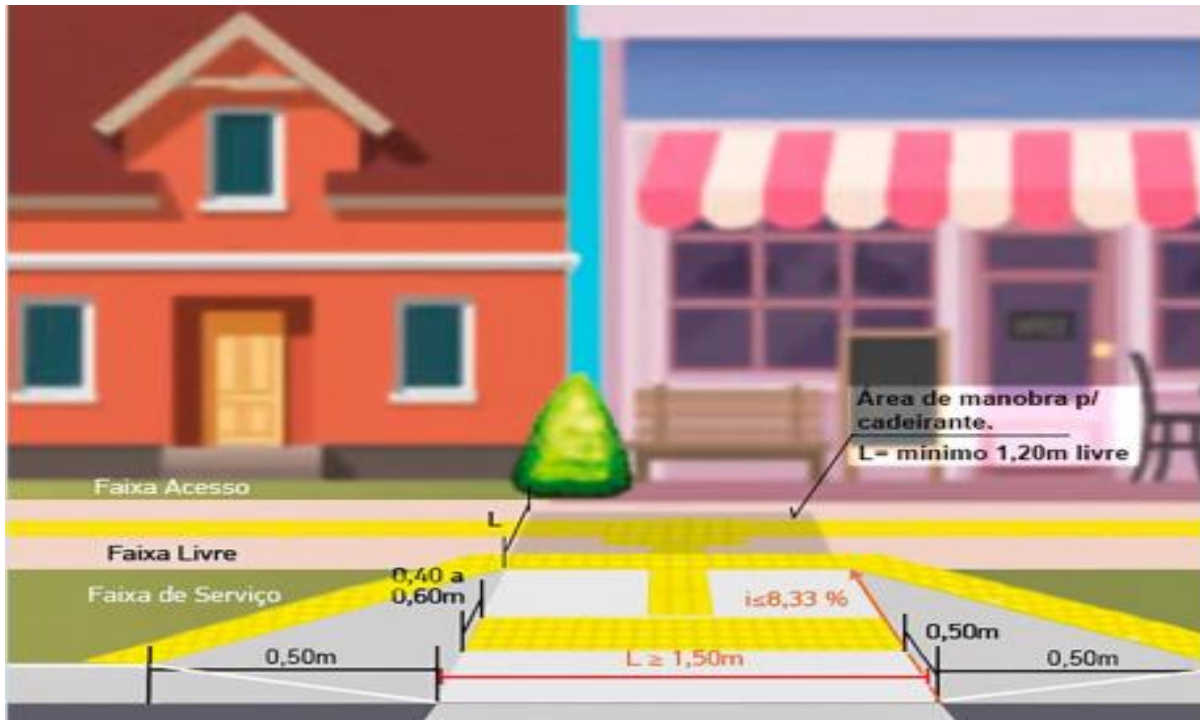
Figura 7: Parâmetros das Rampas de Acesso de Pedestre.

Para verificação dos padrões das rampas de acesso de pedestres, foram utilizados como referências as medidas parametrizadas pela Cartilha da Calçada Acessível da Prefeitura de Goiânia, medidas essas que podem ser vistas na Figura 7.

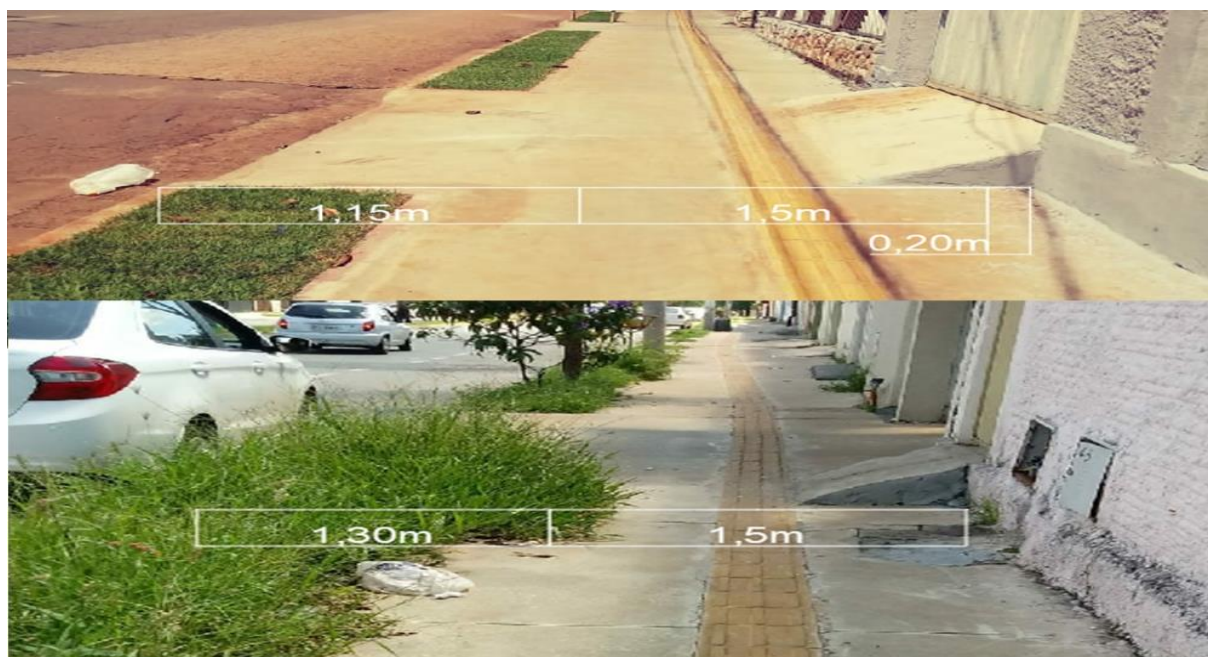
De acordo com a NBR 9050, as rampas de acesso de veículos não podem interferir no espaço destinado a Faixa Livre de trânsito de pedestres, de forma a garantir a fluidez e acessibilidade aos usuários. A Cartilha da Calçada Acessível da Prefeitura de Goiânia determina que a largura mínima da faixa livre deverá ser de 1,5 metros e quando a largura total da calçada for inferior a 1,5 metros, toda a sua largura deverá ser considerada com faixa livre, porém foram encontradas várias divergências que infringem o que a Norma e Cartilha dizem.

A Figura 8 mostra claramente rampas dentro da área que é exclusivamente destinada a Faixa Livre e de acordo com a norma não poderiam existir.

Figura 8: Rampas Irregulares.

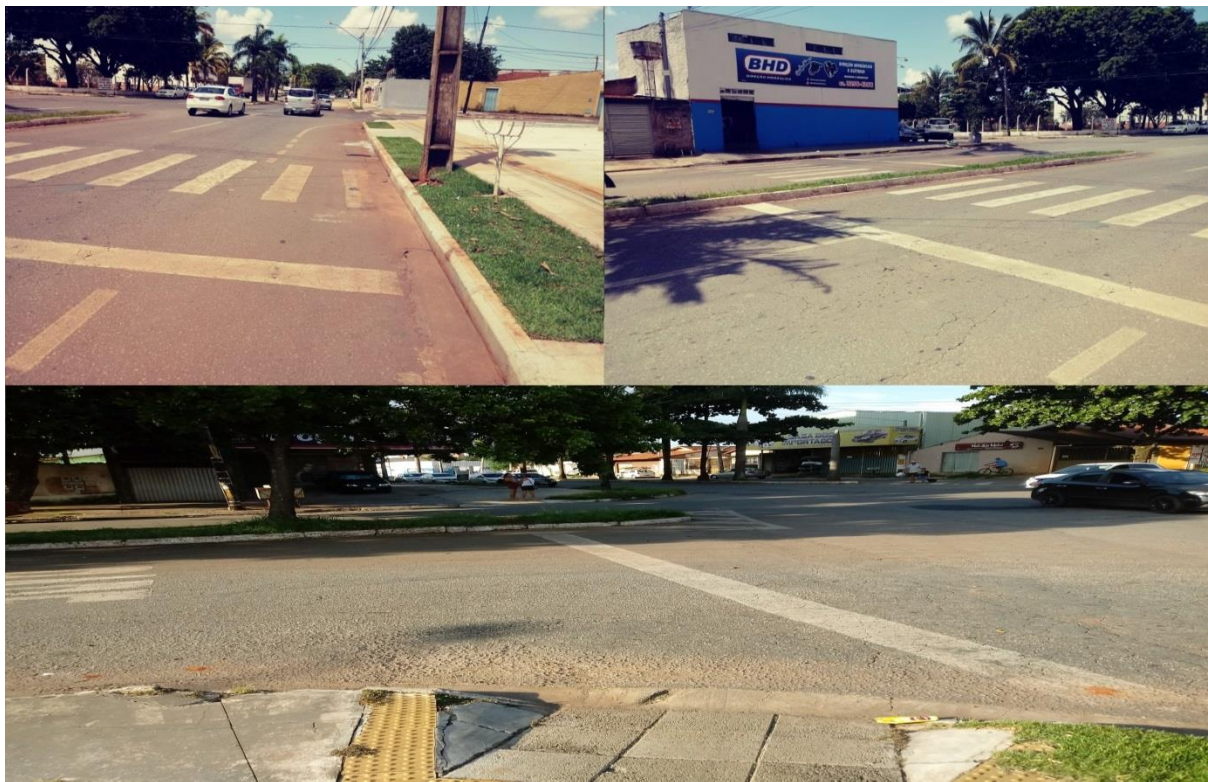
A NBR 9050 também diz que deverá ser construído, onde houver travessia de pedestres, o rebaixamento da calçada e ainda, onde houver canteiros centrais, este deverá garantir a continuidade da travessia, não havendo nenhum obstáculo ou diferenças de altura, porém como pode ser visto da Figura 9, foram encontrados vários pontos que divergem com o

que a norma diz, havendo canteiros sem rebaixamento, poste de iluminação e ausência de rampa de acesso ao final de uma faixa de pedestre.

Figura 9: Problemas com as rampas de acesso.

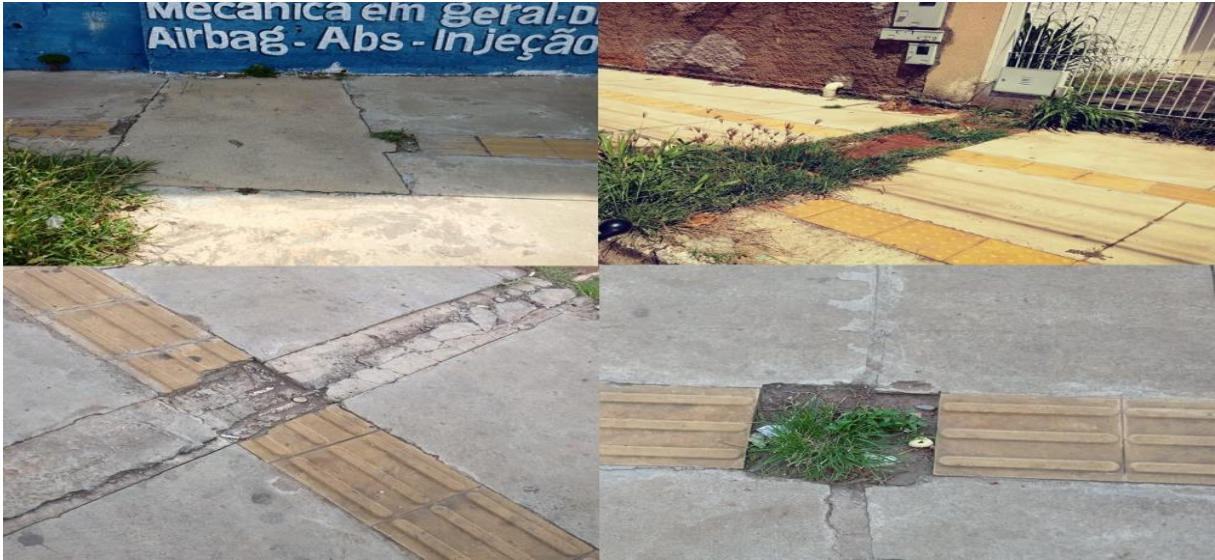
Outro problema que foi encontrado nas calçadas acessíveis foi a falta de manutenção das mesmas, que de acordo com o Código de Obras e Edificações do Código de Postura de Goiânia, a responsabilidade de manutenção e preservação das calçadas é de responsabilidade do proprietário da edificação, porém não é o que está sendo feito, como pode ser visto logo a seguir com as Figuras demonstrando as situações.

A Figura 11 mostra cortes que foram realizados para intervenções nas calçadas e a não reparação e substituição do piso tátil que foi danificado. Já a Figura 12 mostra a falta de zelo com as calçadas, algo que poderia ser solucionado com a simples poda das plantas que fazem parte do paisagismo da região.

Figura 11: Falta de Manutenção no Piso Tátil.

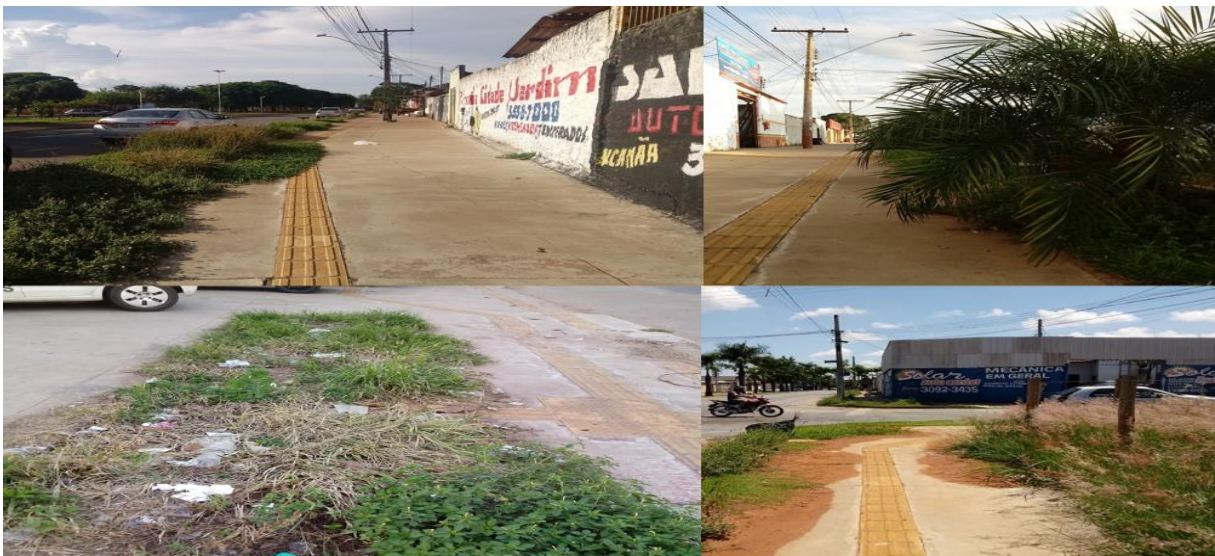
Figura 12: Falta de Manutenção no Paisagismo.

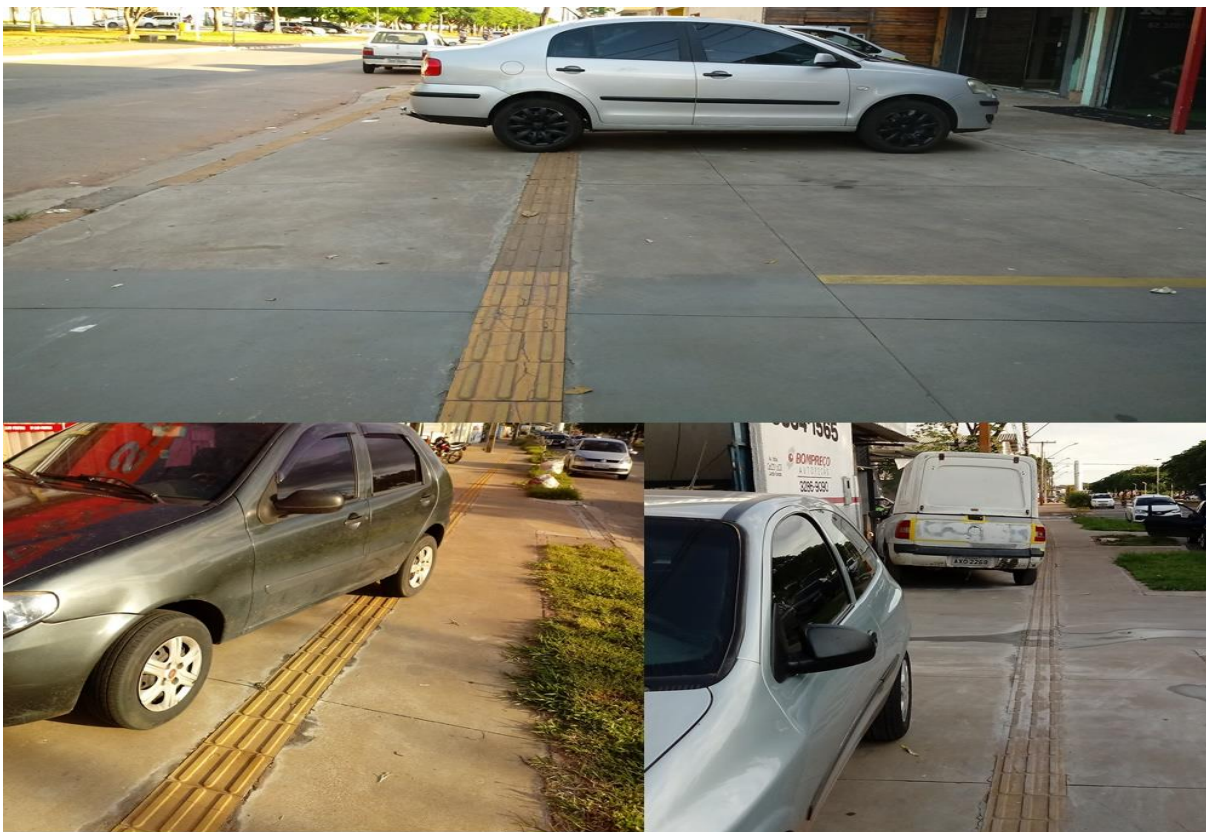
Outro ponto que a NBR 9050 diz, é referente a garantia da livre passagem, não sendo permitidos quaisquer obstáculos na região que é definida como Faixa Livre, inclusive o parada de veículos, fato que a população não respeita mostrando total falta de conscientização da população, situação que em uma única visita, foram encontradas com facilidade por diversas vezes, como demonstrado na Figura 13.

Figura 13: Falta de Conscientização da População.

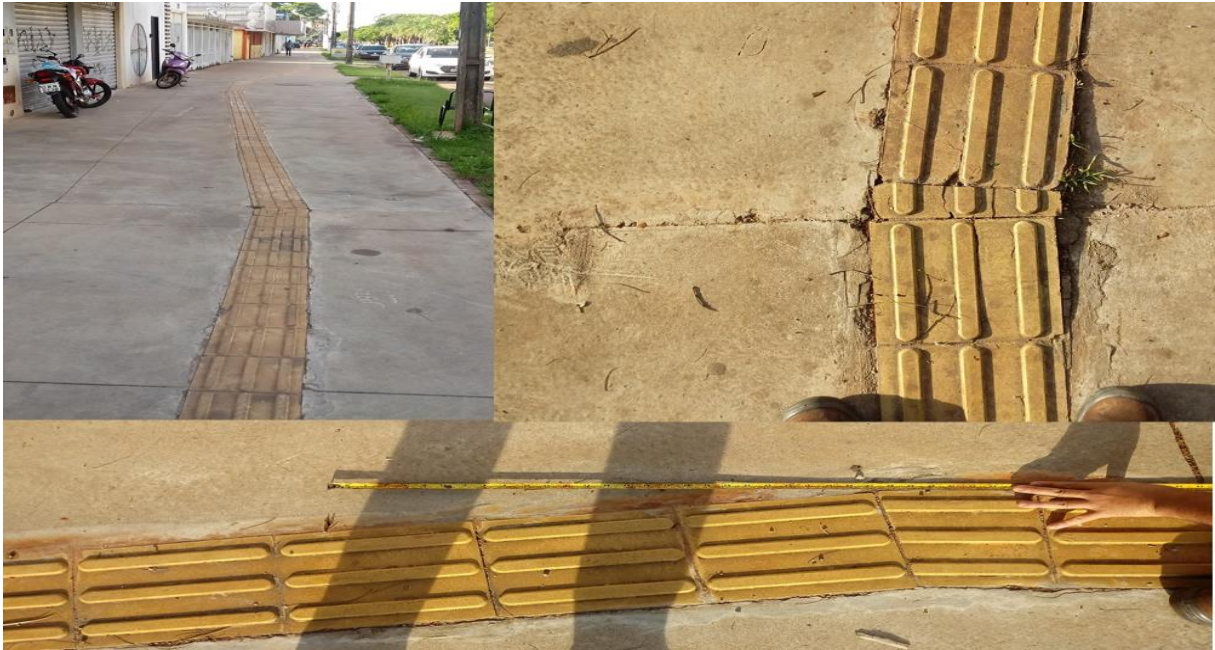
Quanto ao Piso Tátil, sempre que houver mudança de direção, deverá ser instalado piso de alerta para garantir a segurança daqueles que necessitam se orientar através deles, isso é o que a NBR 9050 impõe, porém foi constatado que nem todas as mudanças de direções dos Pisos Táteis foram feito a utilização dos Pisos de Alerta para informar a mudança de direção, como pode ser visualizado na Figura 14.

Figura 14: Falta de Piso de Alerta.

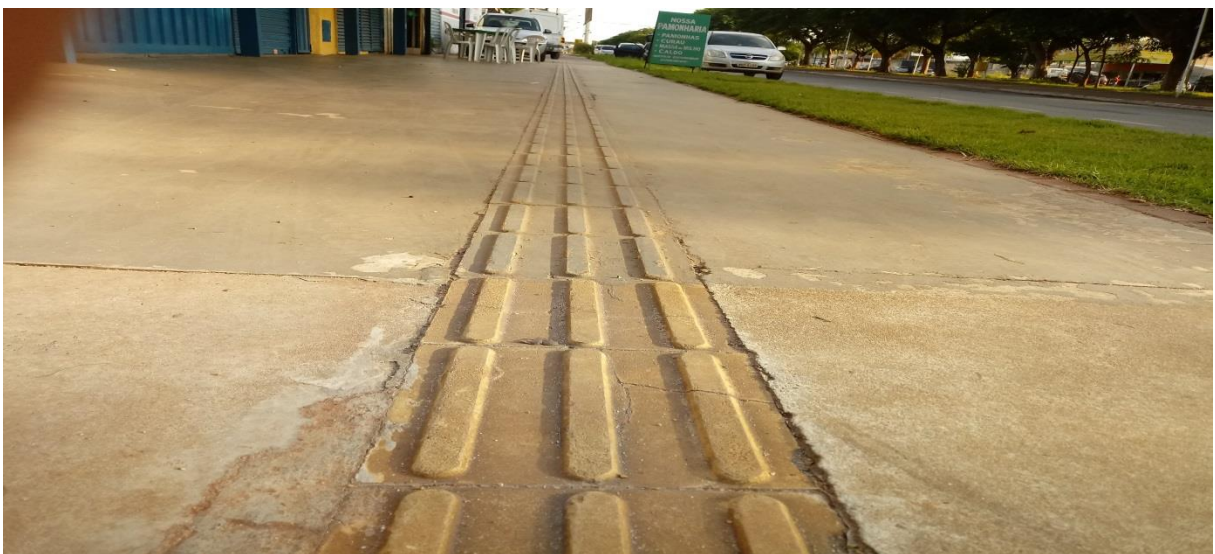
Ainda sobre os Pisos Táteis, segundo a NBR 9050, estes devem possuir cor que contraste com a cor do calçamento, de forma que pessoas com visão reduzida possam utilizá-lo para orientação, porém foi encontrada uma calçada de um estabelecimento comercial, onde o proprietário realizou a pintura de toda a calçada, inclusive da sinalização tátil com a mesma cor, como visualizado na Figura 15.

Figura 15: Pintura da Sinalização Tátil.

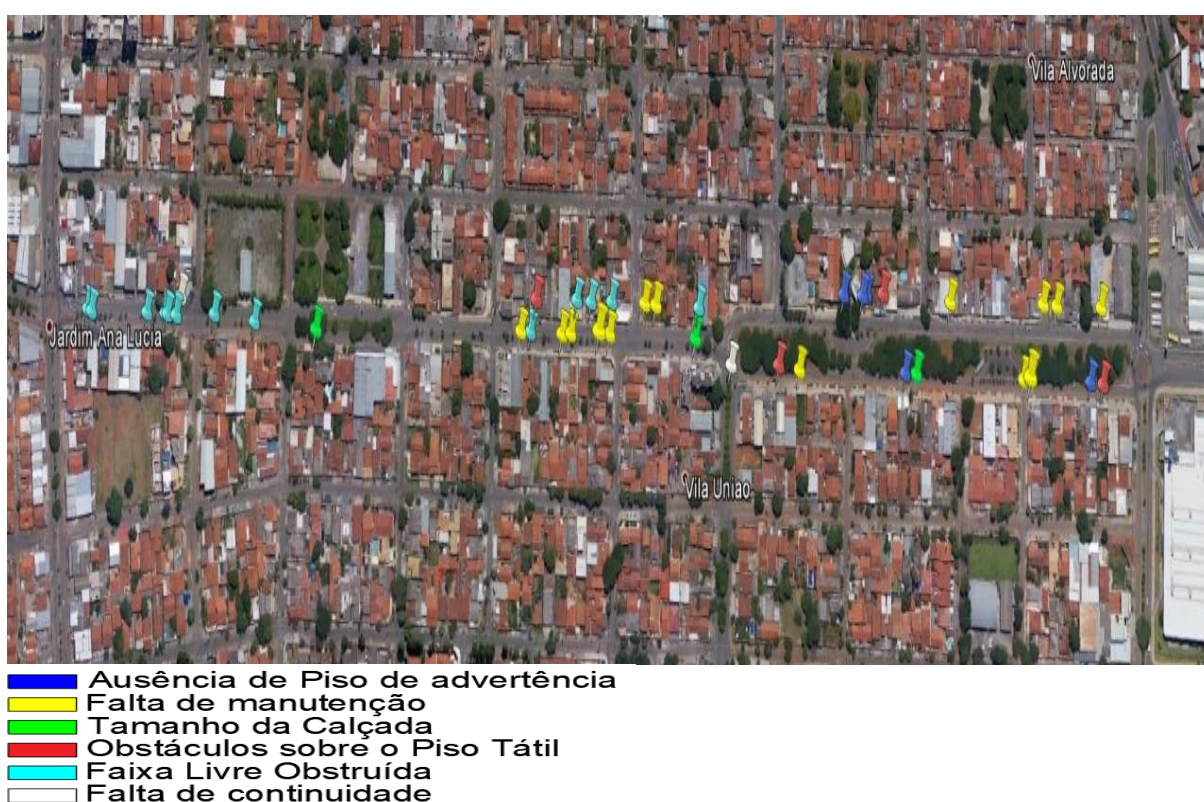
Figura 16: Pintura da Sinalização Tátil.

Ao todo foram encontrados um total de 41 irregularidades nas calçadas em relação às normas e diretrizes vigentes, sendo 14 por falta de manutenção, 4 por obstáculos que a população coloca sobre o piso tátil demonstrando a falta de conscientização, 5 por ausência de piso de alerta quando existe a mudança de direção do caminho do piso tátil, 13 por invadir com a utilização de rampas de acesso de veículos a área que é destinada a faixa livre, 3 pelo dimensionamento direcionado a faixa livre e 2 por ausência de continuidade da travessia de pedestres, assim pode ser visto na Figura 16.
