**ENGENHARIA DE TRÁFEGO E SEGURANÇA PARA PEDESTRES EM
ROTATÓRIAS: ESTUDO DA REGIÃO SUDOESTE DE GOIÂNIA**

Trabalho de conclusão de curso apresentado ao Centro Universitário de Goiás – Uni-Anhanguera, sob orientação da Professora Mestre Evelyn Cristine M. Soares, como requisito parcial para obtenção do título de bacharelado em Engenharia Civil.

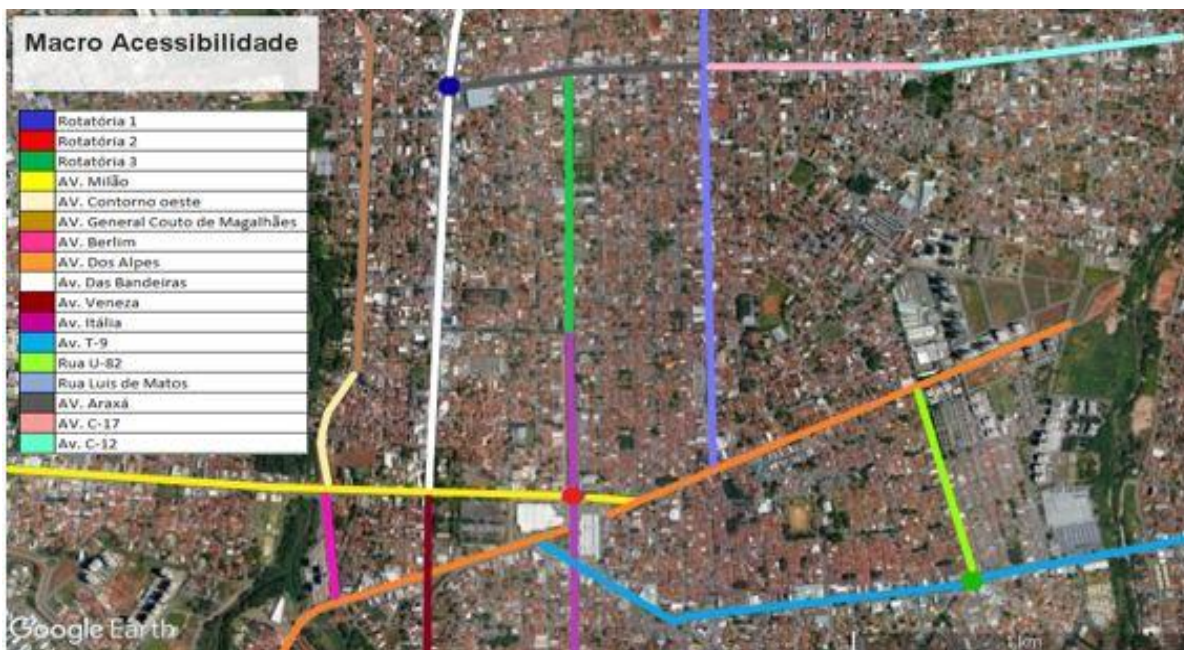
Para a inicialização da realização do mapeamento das rotatórias em relação ao sistema viário do município englobando as regiões de estudo, conforme a macro acessibilidade, contemplando os três dispositivos, encontra-se em uma localidade de grandes fluxos de tráfego da região sudoeste da cidade de Goiânia, tendo em vista que as avenidas que dá acesso até as rotatórias são as seguintes conforme a Figura 6.

Figura 6. Macro acessibilidade da região de estudo
 Fonte: Google Earth (2019)

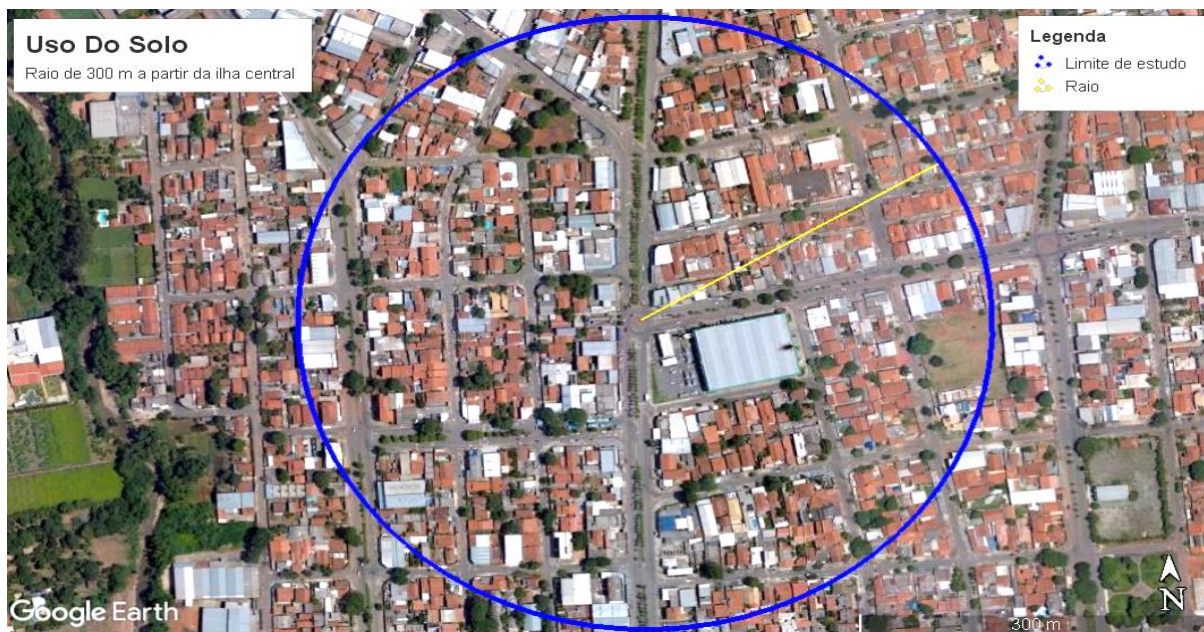
Também contendo estabelecimentos de médio porte, banco, correios, instituições religiosas e posto de gasolina. Sobretudo incluindo os comércios de grande porte, citando o supermercado Bretas, contudo os estabelecimentos que si fazem presentem no local influencia diretamente no índice de transeuntes na região, ver Apêndice A.

Figura 7. Mapeamento do raio de uso e ocupação do solo – Rotatória 1
 Fonte: Google Earth (2019)

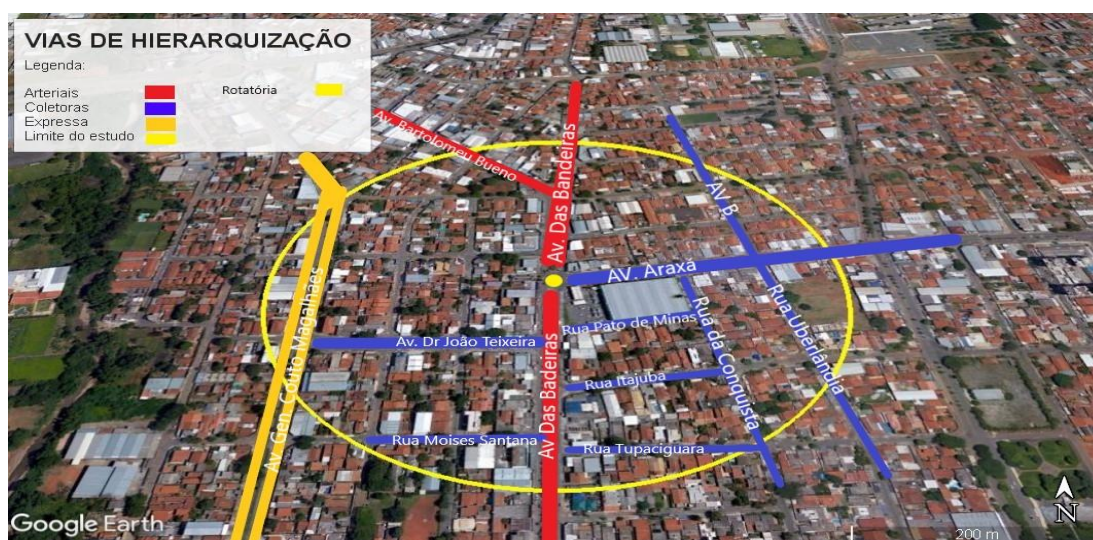
O sistema viário local como mostra a Figura 8 delimitado pelo raio de 300 m, é composta por duas vias arteriais 60 km/h (Avenida das Bandeiras e Av. Bartolomeu Bueno), oito vias coletoras 40 km/h (Av. Araxá, Rua Patos de Minas, Rua Itajubá, Rua Tupaciguara, Rua Conquista, Rua Uberlândia, Rua Moises Santana e Av. Dr. João Teixeira), identificando também uma via expressa que promove um trafego de alta velocidade 80 km/h (Av. Gen. Couto Magalhães).

Figura 8. Vias de Hierarquização – Rotatória 1
 Fonte: Google Earth (2019)

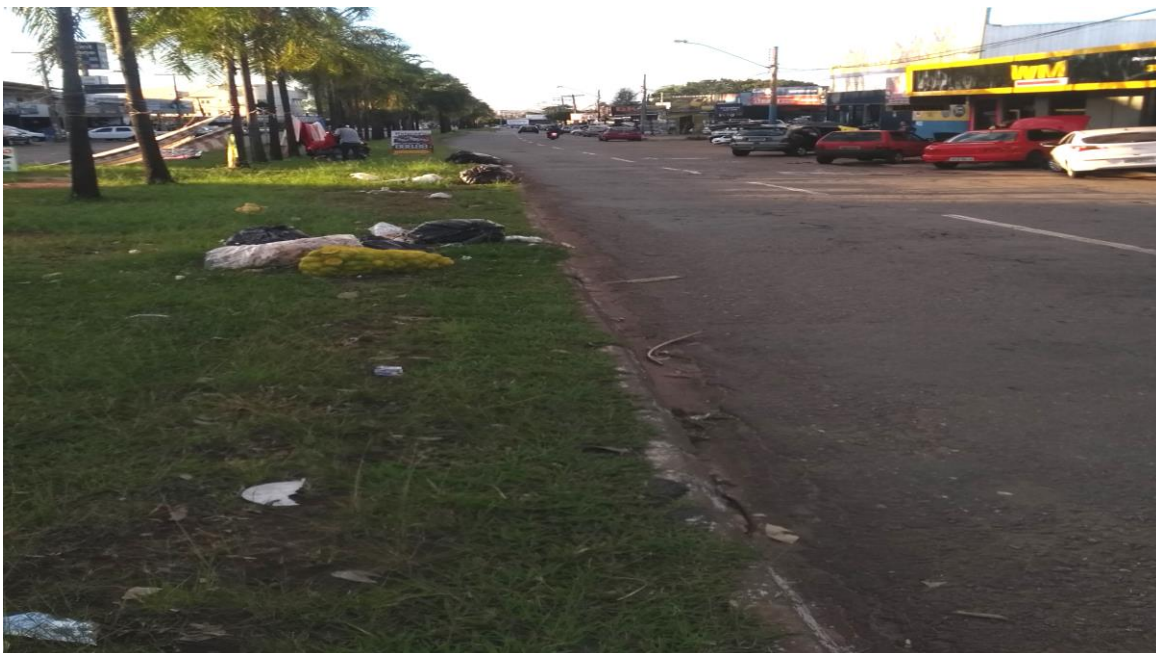
Com relação ao que foi encontrado conforme o mobiliário o urbano, se faz presente na região uma quantidade muito pequena de lixeiras, fazendo com que encontre tanto pelas calçadas, como na ilha separadora do entorno bastante lixo, conforme a Figura 9, há inexistência de ponto de ônibus na Av. Araxá sendo eles identificados apenas pelo ponto comercial onde se faz a parada do veículo, já na Av. das Bandeiras existe no raio dois pontos conforme o sentido da via, não contendo bancos nem floreiras, pois não a presença de praças no entorno do local.

Figura 9. Mobiliário urbano - Ausência de lixeiras na local - Rotatória 1

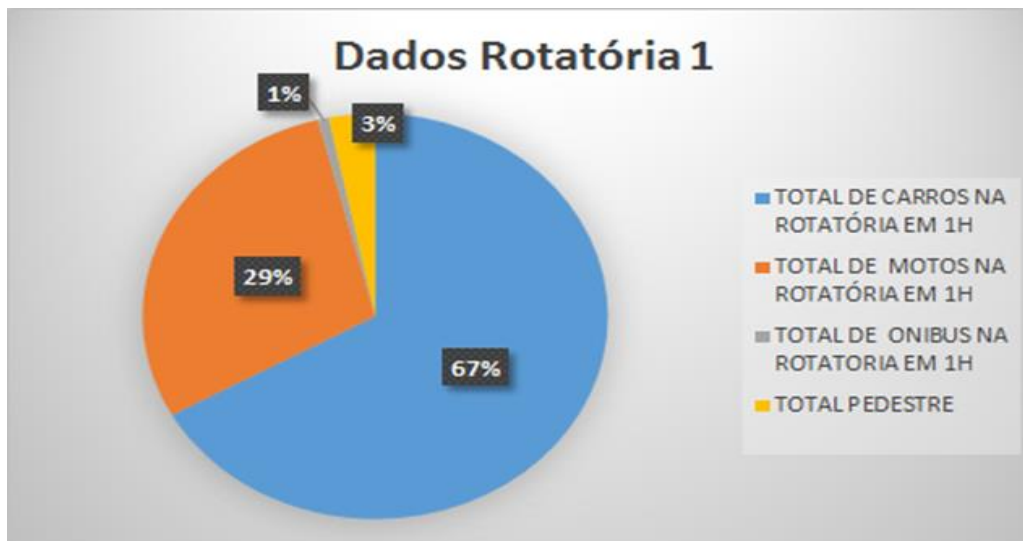
contagem. Entretanto pela Figura 11 a resultante dessa contagem e dada pela porcentagem mostrada:

Figura 11. Percentual da contagem de fluxo na rotatória 1 - Jd Ana Lúcia

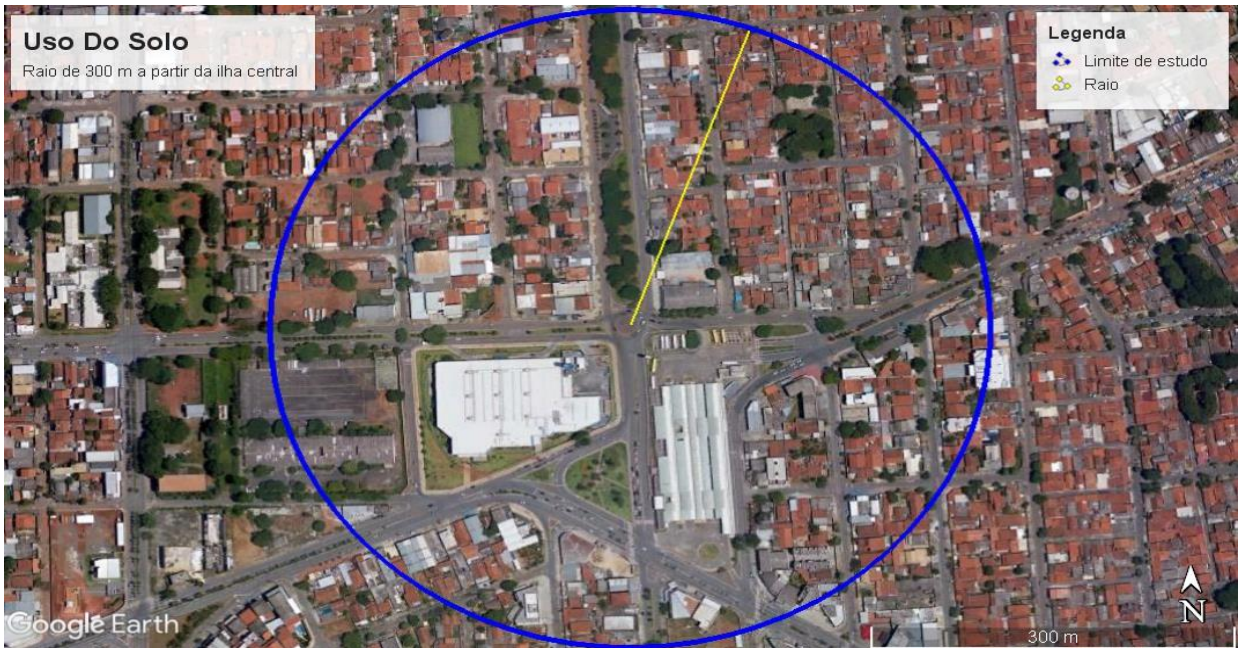
A identificação do uso e ocupação do solo no entorno do raio mapeado mostrado na Figura 12 dá rotatória averígua-se conforme o Apêndice B que tem a presença de órgãos públicos como a AGR e o Batalhão da Polícia Militar, e também Polos Geradores de Viagens (PGV) que sugere grande atratividade de pessoas para esses destinos sendo dos demais bairros da capital como um influenciador de atração de veículos automotores e transeuntes para a região podendo citar os estabelecimentos Assaí Atacadista, Loja SEBBA material de construção sendo comércios de grande porte e o Terminal Bandeiras. Contudo, há presença de estabelecimentos de médio e pequeno porte, instituições religiosas e residências dentro do limite de estudo.

Figura 12. Mapeamento do raio de uso e ocupação do solo – Rotatória 2
 Fonte: Google Earth (2019)

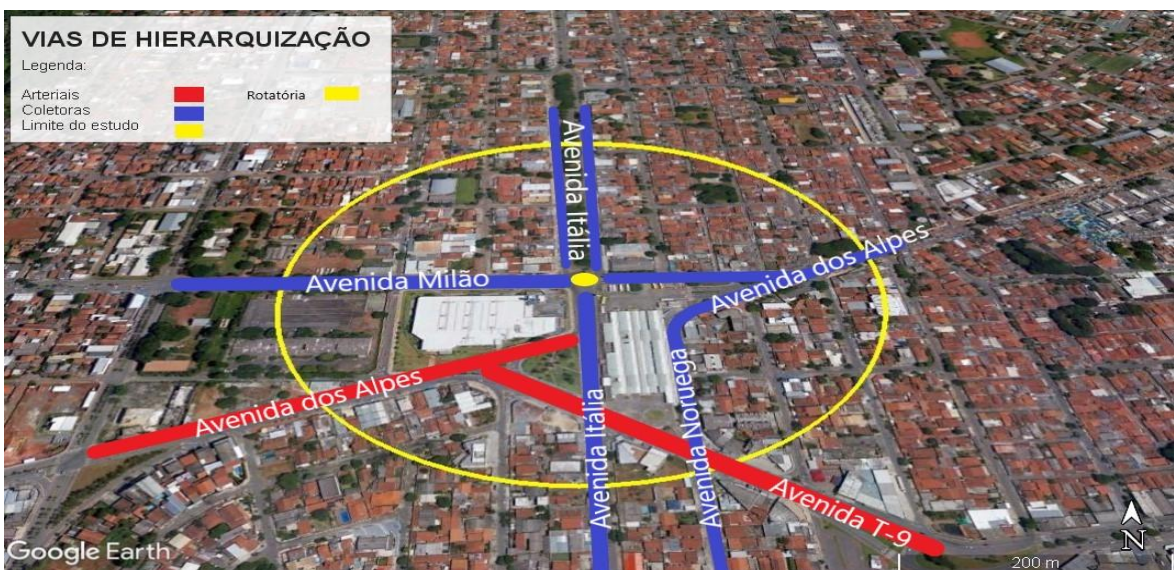
Destaca-se aqui as vias de proximidade da rotatória conforme a Figura 13, sendo, portanto, duas arteriais primeiras categorias, que por sua vez serve os principais centros de atividades da área urbana, sendo assim os corredores de maior volume de tráfego e as viagens mais longas, destacando-se (Av. T-9, Av. dos Alpes), quatro coletoras que conectam as vias anteriormente citadas (Av. Milão, Av. Itália, Av. dos Alpes e Av. Noruega).

Figura 13. Vias de hierarquização Rotatória 2
 Fonte: Google Earth (2019)

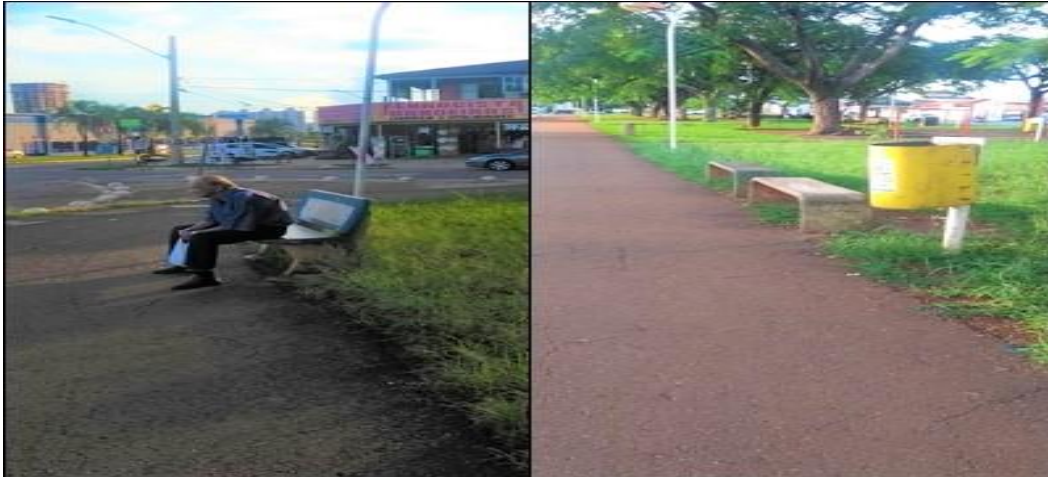
Para complementar a paisagem do local identificados pela Figura 14, os mobiliários urbanos que se fazem presente nas vias do raio estudado de acordo com a metodologia são as lixeiras, onde foi possível observar que na área de estudo não contém lixeiras nas calçadas, na qual foi possível fazer a visualização do objeto apenas na praça que tem no local, os bancos estão localizados dentro da limitação da praça do local, estando em bom estado, cabe frisar assim que é importante haver um mobiliário urbano de qualidade para tornar o ambiente mais agradável ao usuário.

Figura 14. Mobiliário urbano aos arredores da Rotatória 2

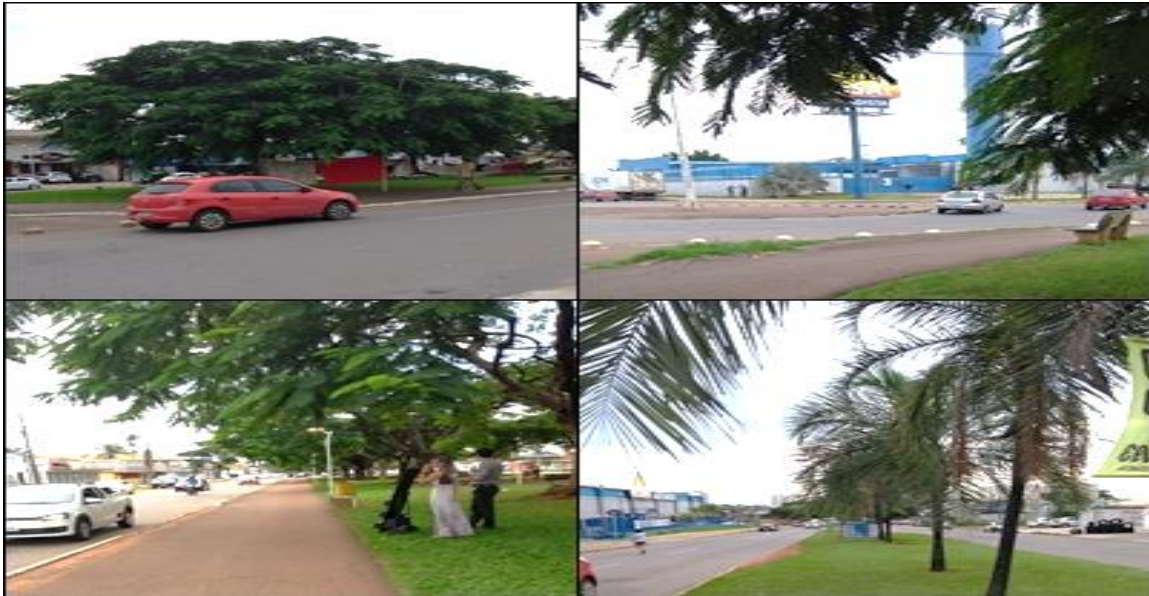
Analisou-se in loco a arborização, onde possui um pequeno número de árvores nas encostas das edificações ou dentro das residências identificados pela Figura 16. Enfatizando a presença da praça que contém uma arborização significativa dentro de seu perímetro.

Figura 16. Arborização ao entorno da rotatória

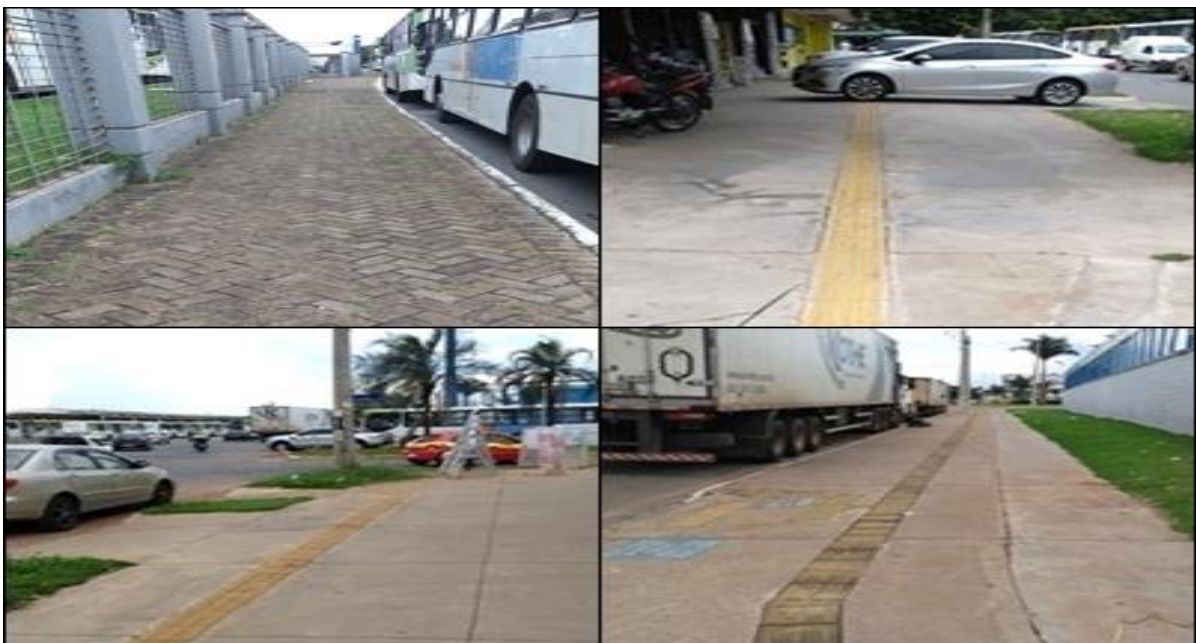
A região apresenta de forma geral instrumentos que corresponde ao quesito de acessibilidade, calçadas com pisos táteis em quase todos os sentidos como mostra a Figura 17, algumas das calçadas conforme já verificado também no dispositivo anterior possuem desníveis, porém em relação a qualidade estética da maioria está em bom estado, apta para a usabilidade.

Figura 17. Acessibilidade das calçadas

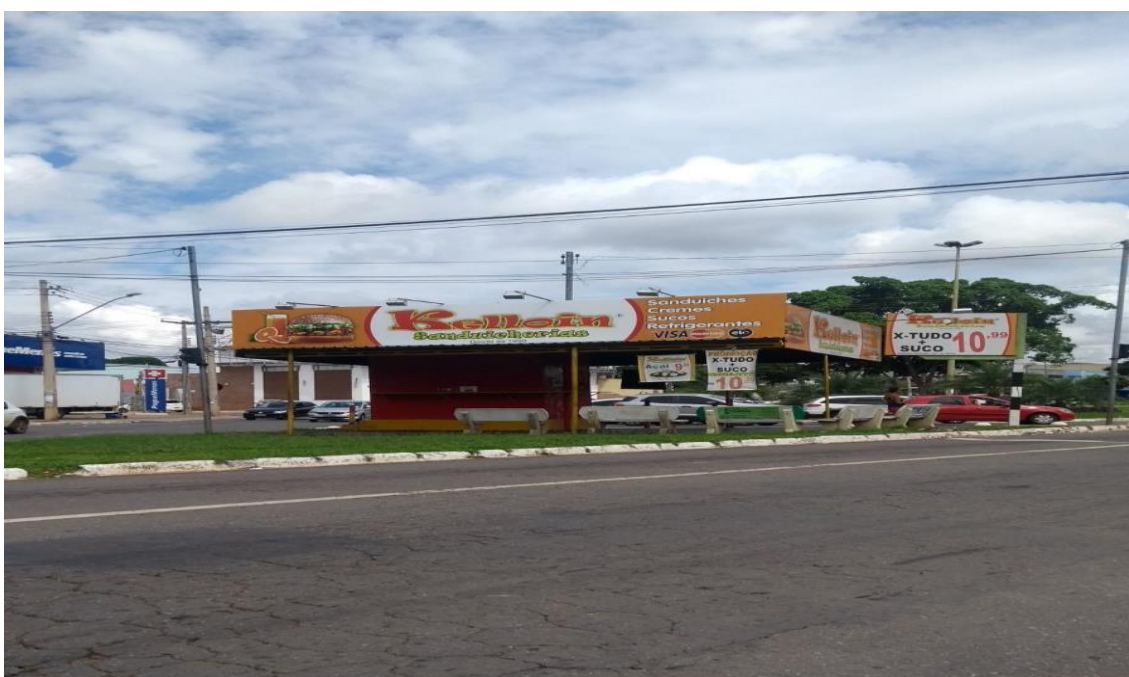
Figura 20. Uso e ocupação do solo (estabelecimento inapropriado) – Rotatória 3

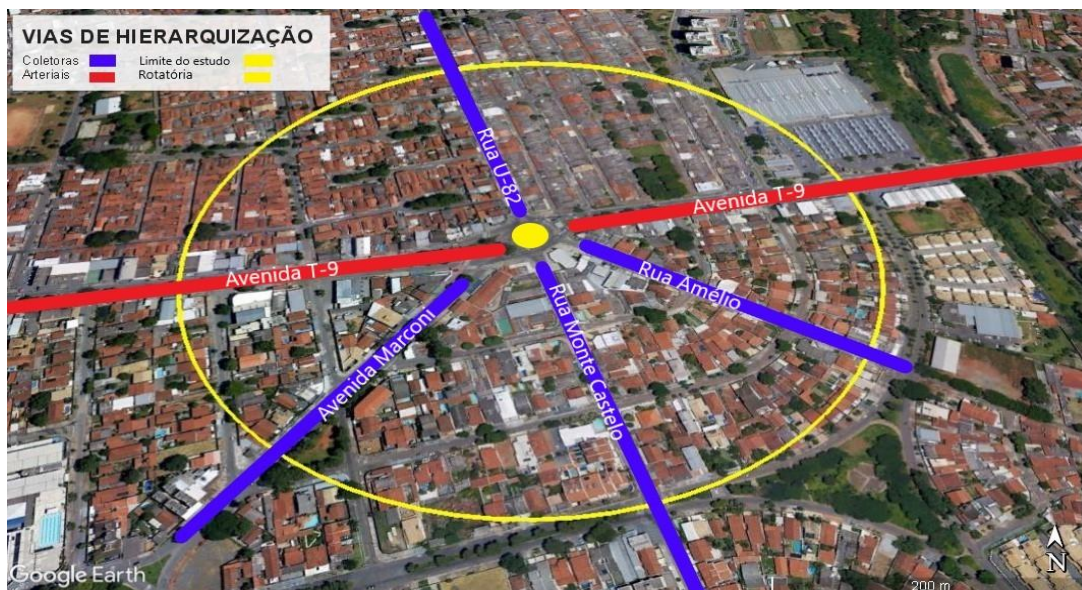
Composta por uma avenida arterial de primeira categoria, e seguida de quatro avenidas coletoras que dão o acesso a rotatória identificados pela Figura 21.

Figura 21. Vias de Hierarquização – Rotatória 3

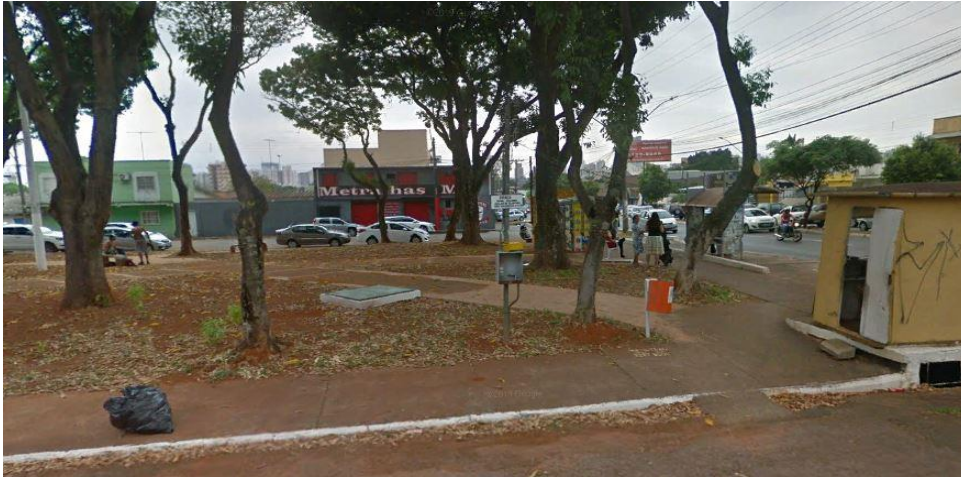
Há presença de mobílias urbanas no local, porem maior parte na existência da praça ao redor da região conforme a Figura 22 sendo que nas calçadas de passeio não possuem infraestrutura para mobílias sendo somente para passagem de pedestre nas calçadas.

Figura 22. Mobiliário urbano presente – Rotatória 3

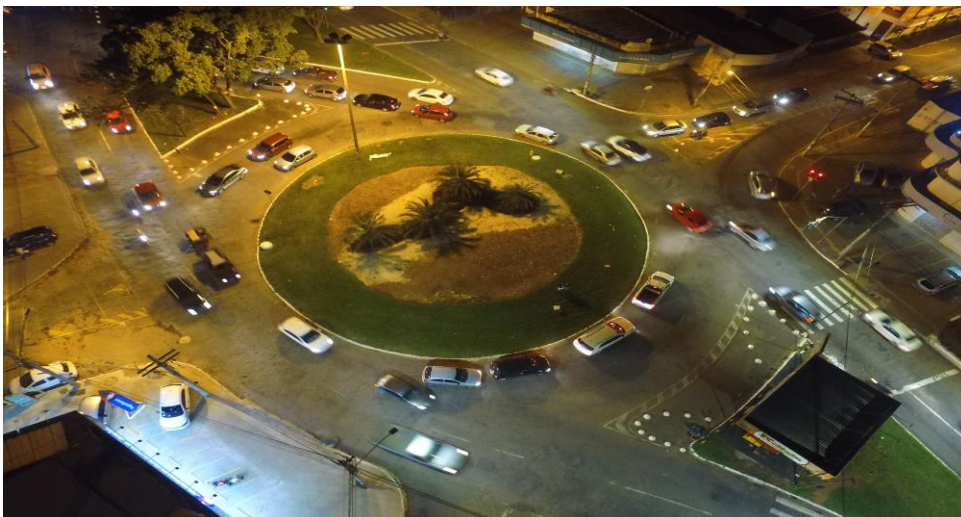
Os postes de iluminação que contemplam a região presente conforme a Figura 23, nem todas estão em devido funcionamento por estarem queimadas ou em mal funcionamento, portanto somente na via arterial principal há existência da iluminação servida em todo radio abrangente de 300m, e as vias coletoras tendo deficiência da mesma permitindo uma má visibilidade de quem está na via, e também gerando indícios de furtos e roubos pela região por falta da iluminação.

Figura 23. Iluminação Rotatória 3

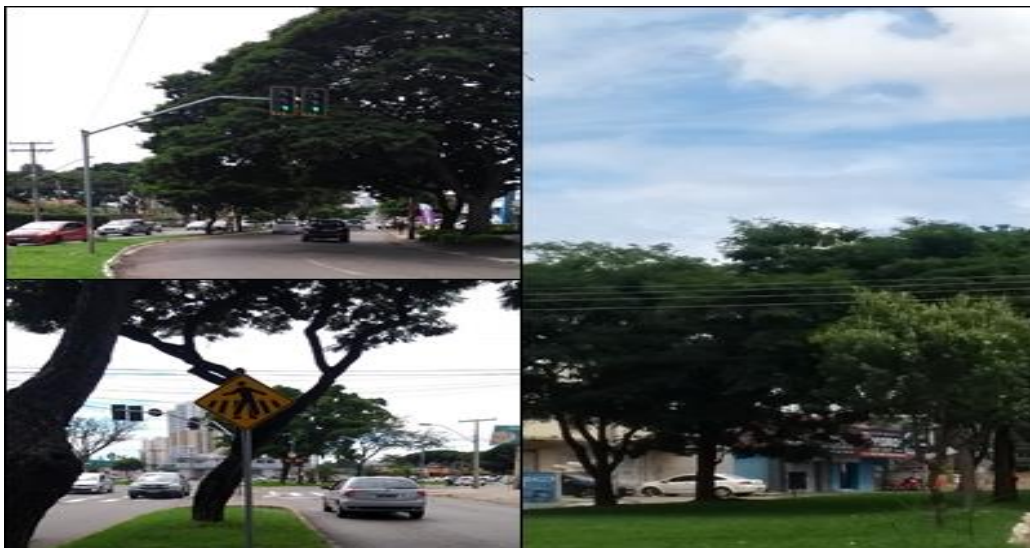
torno da região em estudo trazendo um conforto para quem passa pela região, porem algumas arvores instaladas em calçadas das vias fazem com que o transeunte se desloque a um ponto desfavorável para sua segurança e indo para onde não e favorável a qualquer pedestre ir e vir durante o percurso que no caso a própria via que passa automóveis.

Figura 24. Arborização – Rotatória 3

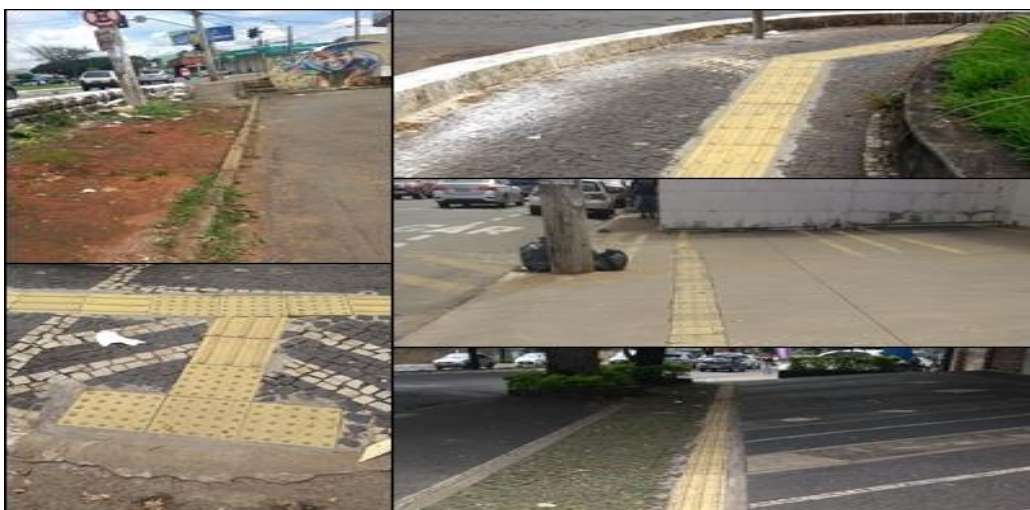
Em questão da acessibilidade e mobilidade dos pedestres nesta região do Jd. Planalto é a mais condizente e satisfatória para a circulação, entretanto há presença de deficiências nas calçadas pois o desnível presente faz com que pedestres que precisem de condições de especial para circular tenham que ir para o rebaixamento do meio fio ou até para a rua conforme a Figura 25.

Figura 25. Acessibilidade e mobilidade – Rotatória 3

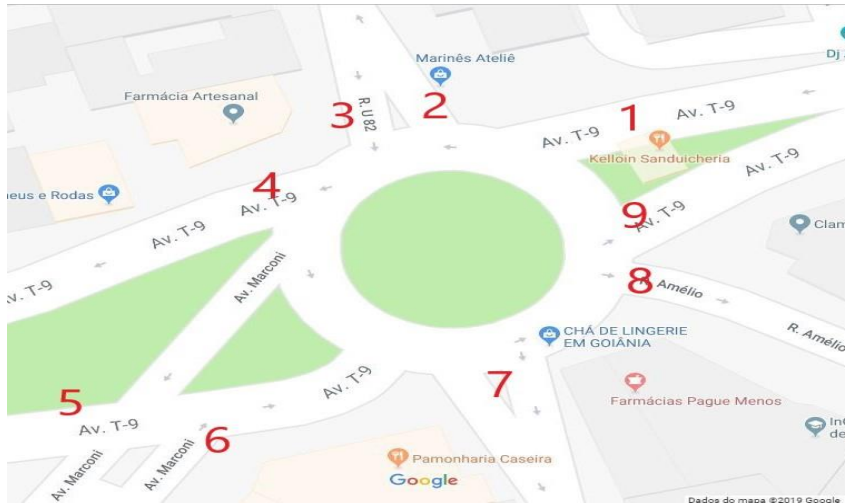
Para esta contagem de fluxo de veículos e pedestres na região a proporção de vias é maior e, portanto, concentra-se mais fluxos pela região, tendo, portanto, 9 aproximações de fluxos.

Figura 47. Linhas de fluxos – Rotatória 3
