**CENTRO UNIVERSITÁRIO DE GOIÁS – Uni – ANHANGUERA
CURSO DE ENGENHARIA CIVIL**

**PASSAGEM PARA ANIMAIS SILVESTRES: UMA ANÁLISE SOBRE A
EFETIVIDADE DA IMPLANTAÇÃO NA GO-070.**

Trabalho de Conclusão de Curso apresentado ao Centro Universitário de Goiás - Uni-ANHANGUERA, sob orientação da Professora Especialista Helena Bernardes Cortez, como requisito parcial para obtenção do título de bacharelado em Engenharia Civil.

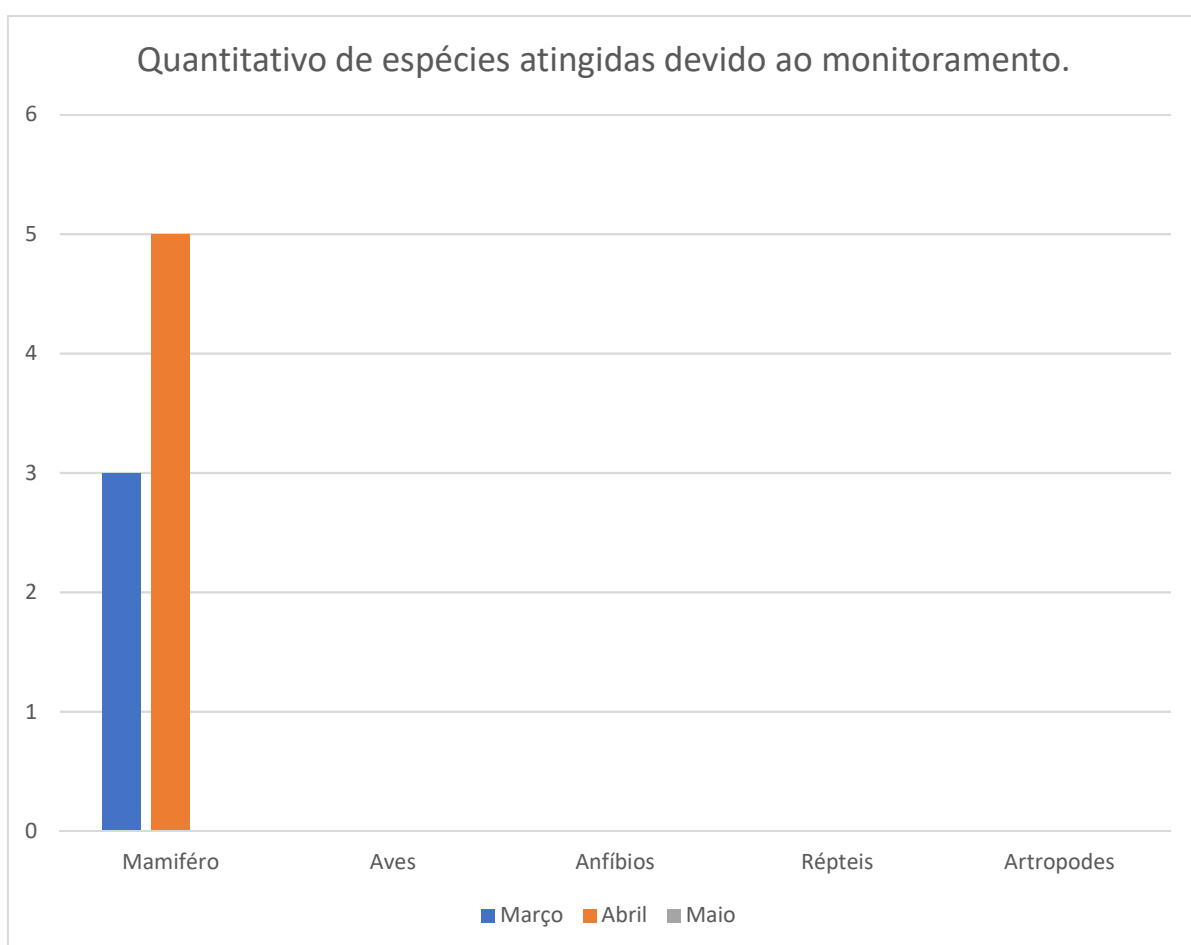
Figura 3: Quantitativo de espécies encontradas atropeladas.

Todas espécies encontradas são mamíferos, sendo apenas um deles de pequeno porte o restante é de médio porte, conforme Figura 3 abaixo, segue o quantitativo de espécies encontradas atingidas na região:

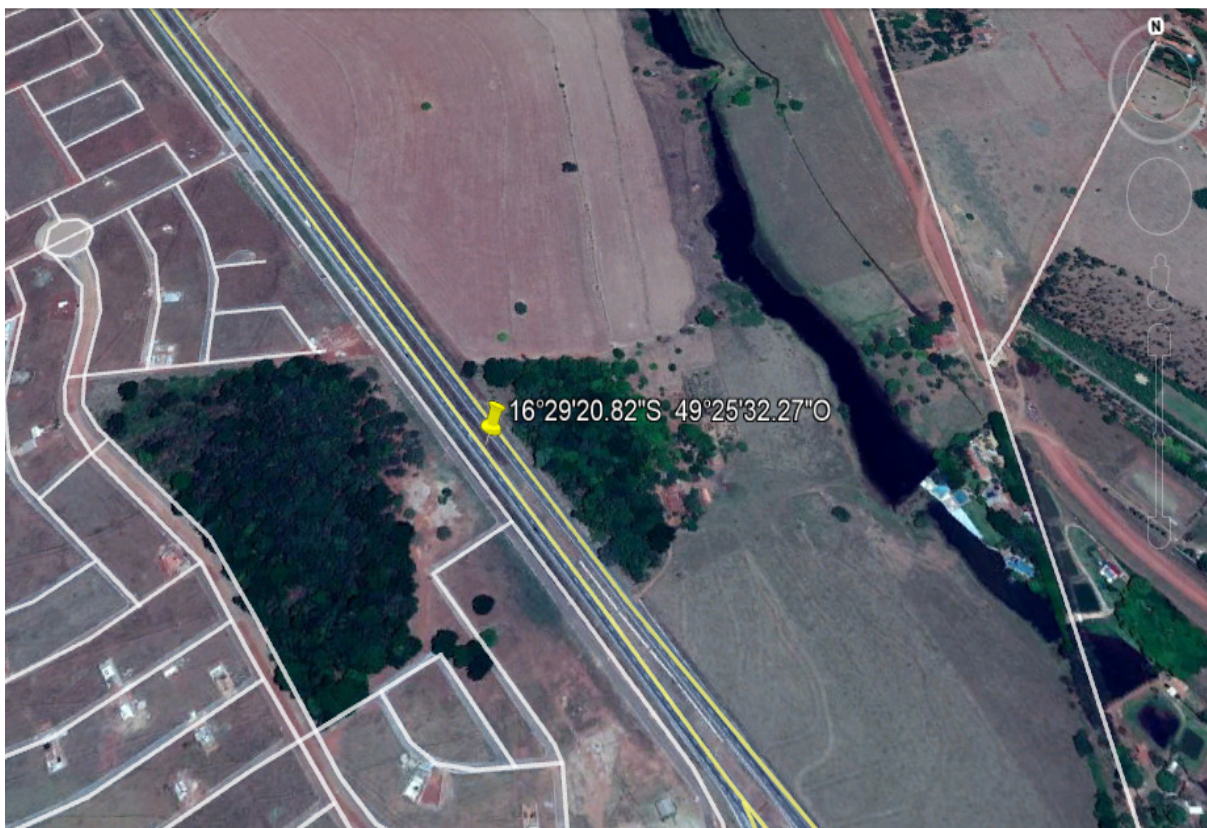
Figura 6: Mata nativa próxima a GO-070, Área 1.
Fonte: GOOGLE EARTH (2019).

A área 1 da Figura 6, localizada nas coordenadas $16^{\circ}29'21.71''\text{S}$ $49^{\circ}25'35.84''\text{O}$, é uma mata que foi fragmentada para a construção da rodovia impedindo os animais de fazerem a transição de um lado para o outro, esta área está em um ambiente urbano que poderá ser loteado em pouco tempo, contando com uma área de 60.000 m^2 (à esquerda) e a do lado oposto com uma área de 27.500 m^2 (à direita).

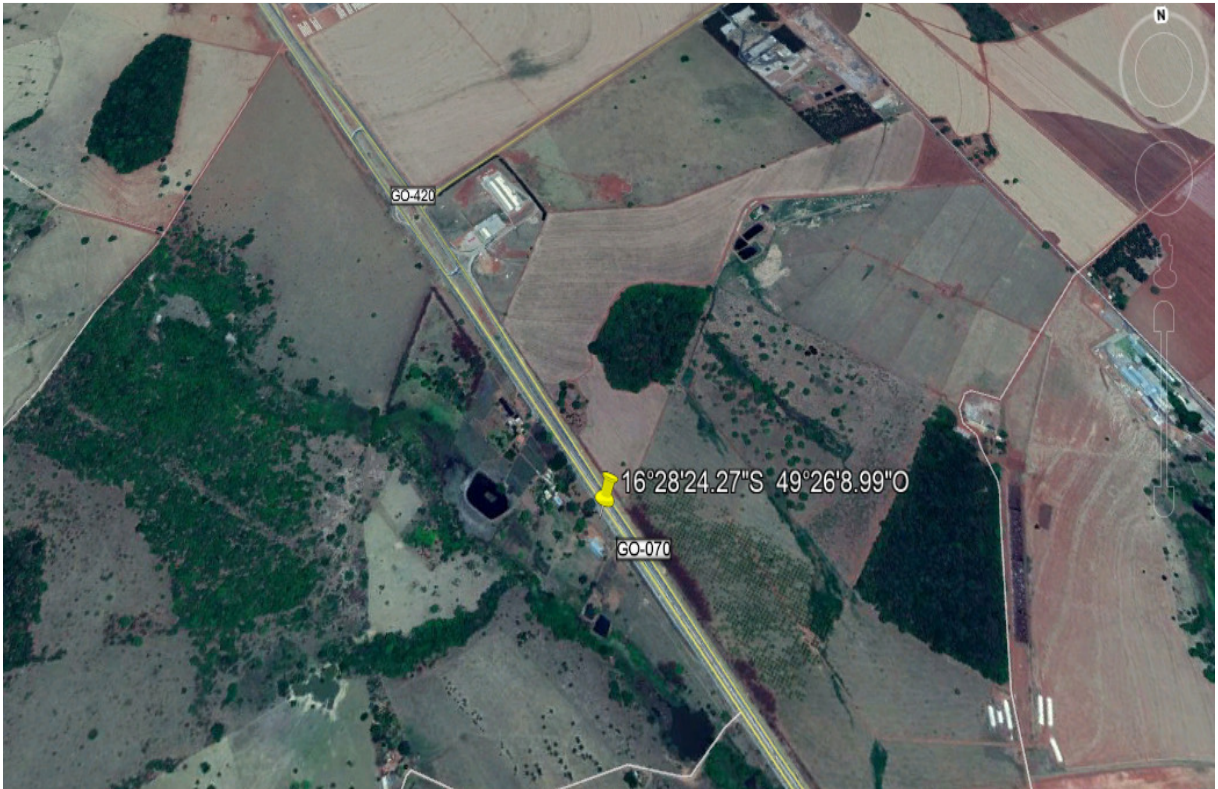
Figura 7: Mata nativa próxima a GO-070, Área 2.
Fonte: GOOGLE EARTH (2019).

A área 2 da Figura 7, localizada nas coordenadas $16^{\circ}28'10.25''\text{S}$ $49^{\circ}26'24.66''\text{O}$, onde temos uma mata muito grande com uma área de 462.700 m^2 (à esquerda) e mais duas matas (à direita) uma contando com uma área de 46.000 m^2 e outra de 110.200 m^2 .

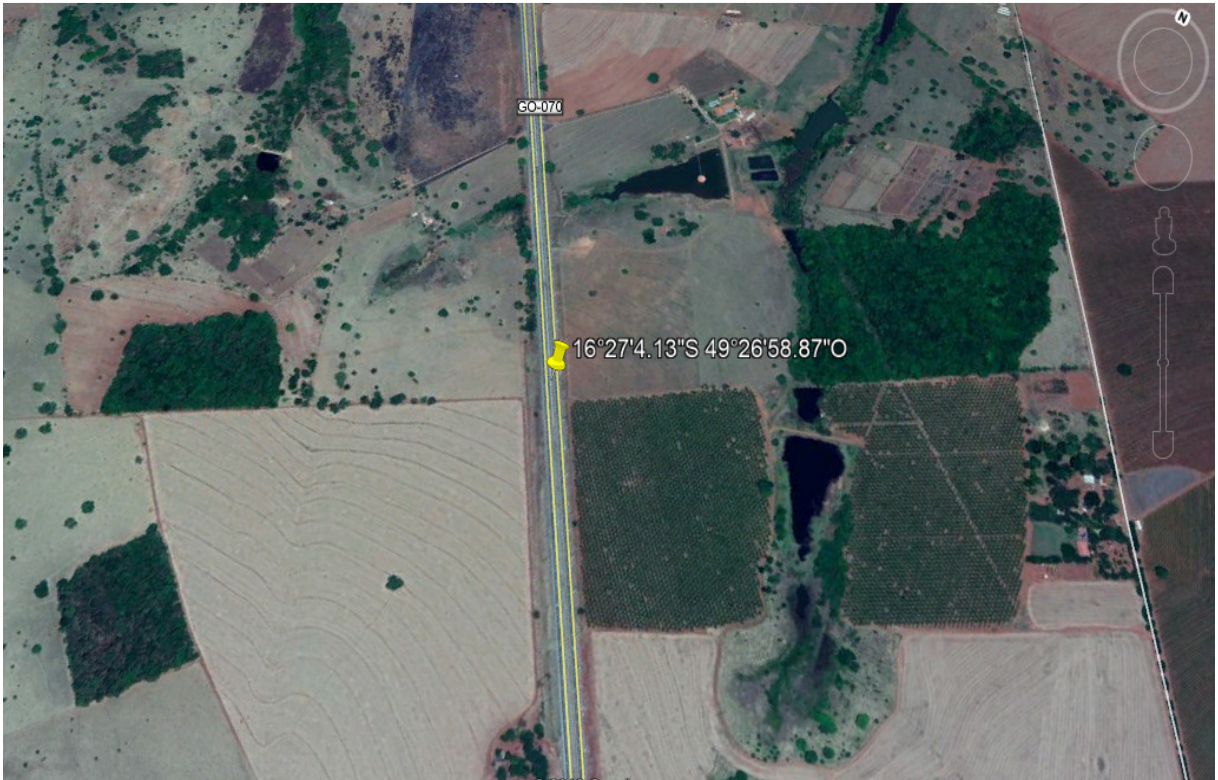
Figura 8: Mata nativa próxima a GO-070, Área 3.
Fonte: GOOGLE EARTH (2019).

A área 3 da Figura 8, localizada nas coordenadas $16^{\circ}27'2.14''S$ $49^{\circ}26'59.86''O$, no qual temos 3 matas nativas que podemos ter várias espécies de vida silvestre, pois está área foi encontrada dois animais silvestres um Quati e um Cachorro do Mato que correm este risco da transição para o lado oposto da rodovia, as mata à esquerda, possuem uma área de $55.000m^2$ e a outra uma área de $45.000m^2$, já à direita temos uma mata com área de $170.000m^2$.

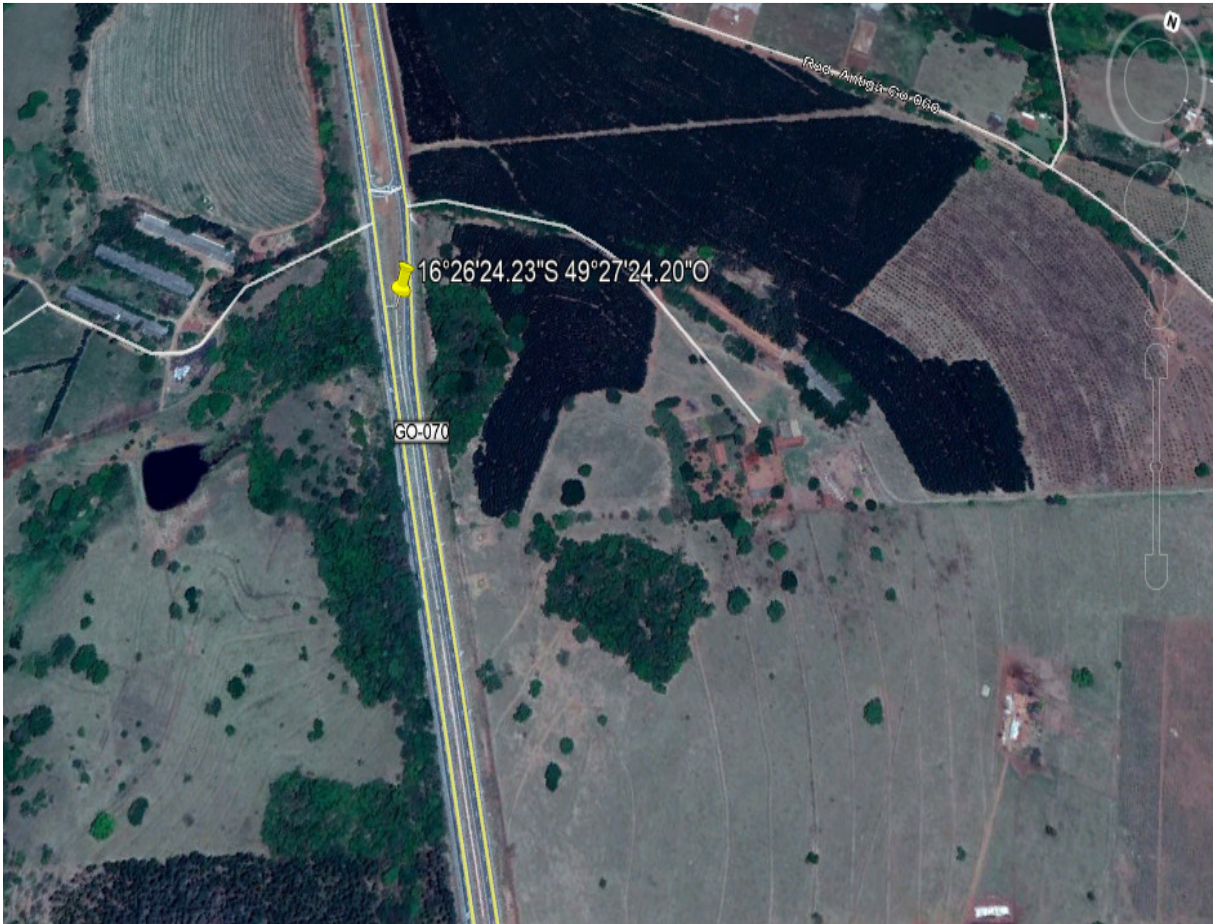
Figura 9: Mata nativa próxima a GO-070, Área 4.
Fonte: GOOGLE EARTH (2019).

A área 4 da Figura 9, localizada nas coordenadas $16^{\circ}26'26.65''S$ $49^{\circ}27'22.81''O$, são matas nativas fragmentadas pela construção da rodovia, onde pode ter vida silvestre. O Quati foi encontrado atropelado a 500m de distância destas matas, e elas contêm uma área de $67.300m^2$ à esquerda e duas áreas à direita, uma tendo área de $14.100m^2$ e outra de $17.000m^2$.

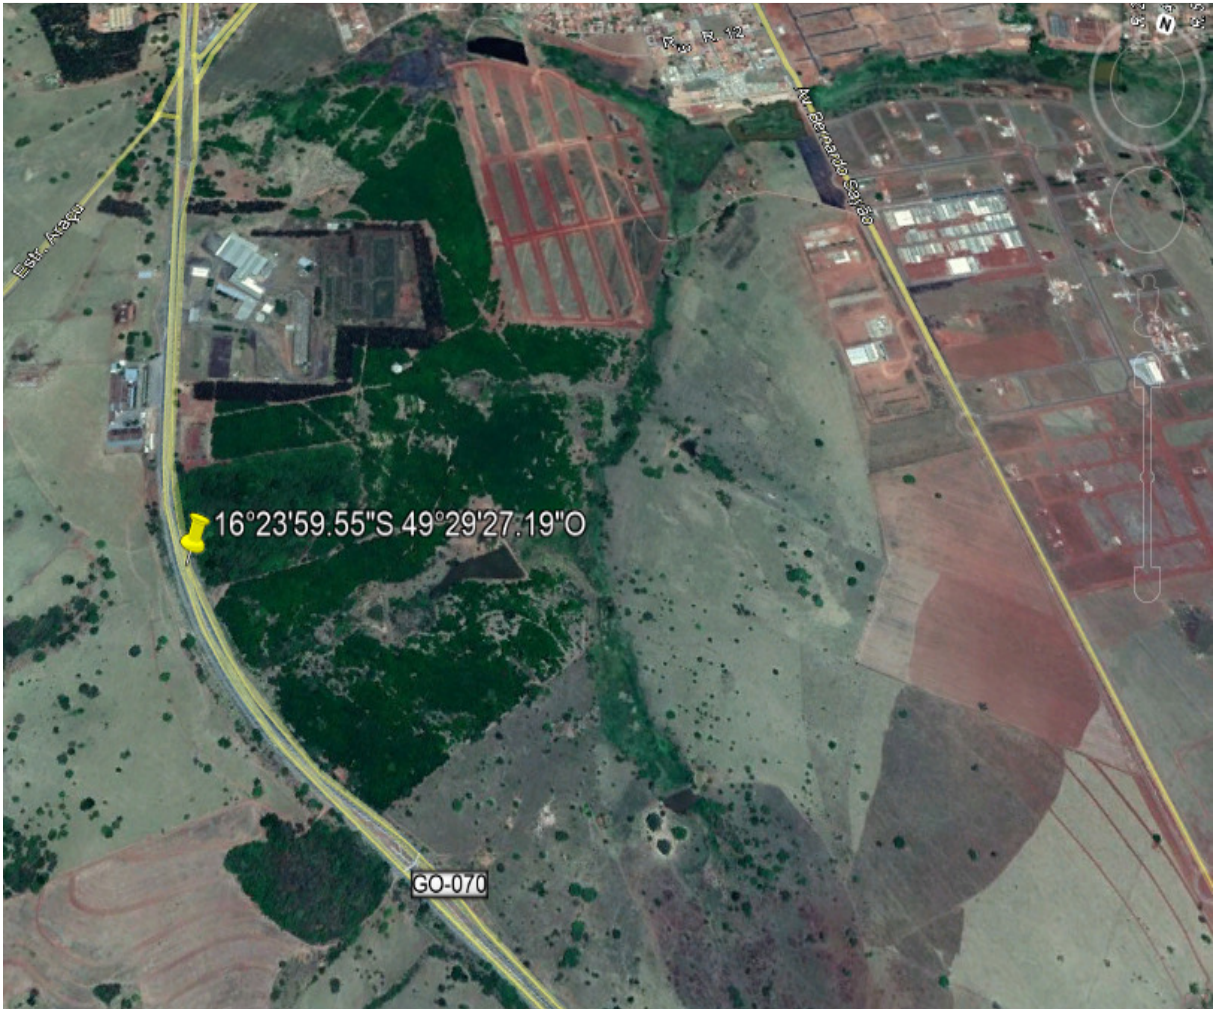
Figura 10: Mata nativa próxima a GO-070, Área 5.
Fonte: GOOGLE EARTH (2019).

A área 5 da Figura 10, localizada nas coordenadas $16^{\circ}24'2.34''\text{S}$ $49^{\circ}29'23.56''\text{O}$, é uma mata de zona urbana onde está localizada na entrada da cidade de Inhumas-GO, nesta área ocorreu uma fragmentação muito grande devido a construção da rodovia, por ser a área de maior dimensão da região pode ter várias espécies de animais silvestres vivendo nesta área, com uma dimensão de área de 822.400m^2 à direita e um área de 46.100m^2 à esquerda.

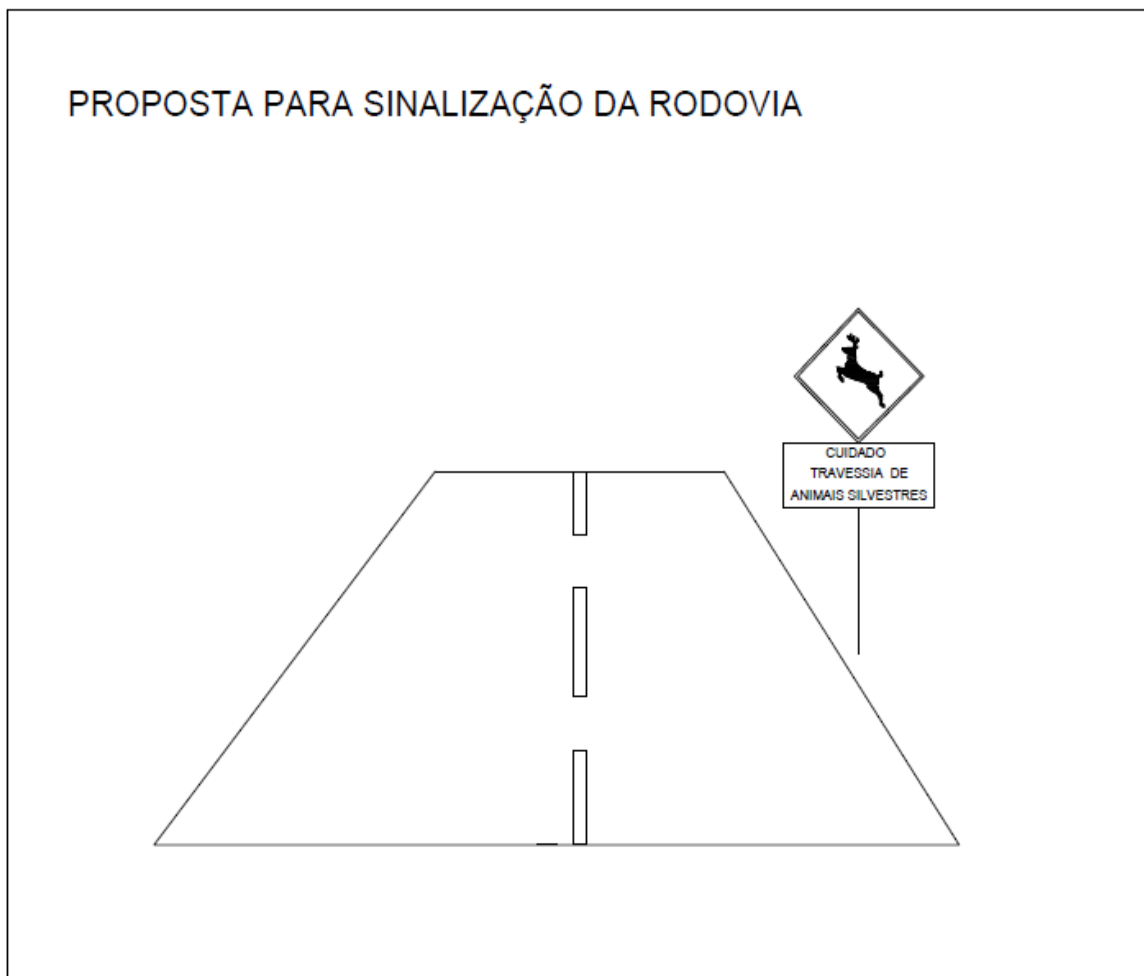
Figura 19: Modelo de placa de sinalização para a GO-070

Para o auxílio aos usuários na GO-070, o trabalho possui a proposta de implantação de placas de alertar com presença de animais silvestres nos trechos da rodovia para melhor visualização de e atenção na rodovia, com isto diminuir a velocidade do veículo em curvas acentuadas e nas áreas de maior índice de atropelamentos da região, em ambos lado da rodovia conforme as localizações e conforme modelo no Apêndice B deste artigo:
