CENTRO UNIVERSITÁRIO DE GOIÁS Uni-ANHANGUERA
CURSO DE ENGENHARIA CIVIL

**ANÁLISE DA PROBLEMÁTICA DE MOBILIDADE URBANA E
ACESSIBILIDADE: ESTUDO DE CASO ROTATÓRIA DA CIDADE
JARDIM**

Trabalho de Conclusão de Curso apresentado ao curso de Engenharia Civil, do Centro Universitário de Goiás Uni-ANHANGUERA, orientado pela Professora Especialista Marcela Pimenta Faleiros dos Santos, como requisito parcial à obtenção do grau de Bacharel em Engenharia Civil.

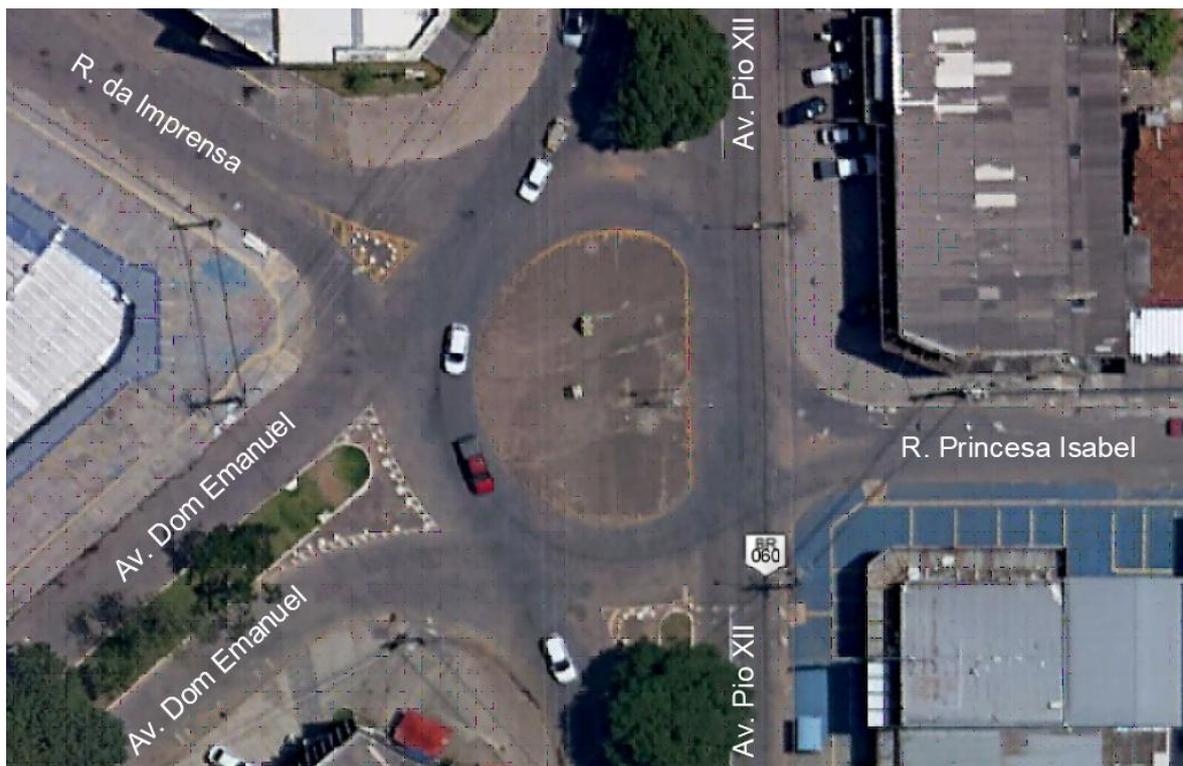
Figura 1. Localização da rótula em estudo.

O estudo foi realizado em uma rótula entre Cidade Jardim e Rodoviário, em Goiânia, entre a Avenida Dom Emanuel, Avenida Pio XII, Rua da Imprensa e Rua Princesa Isabel (Figura 1). De acordo com o Plano Diretor de Goiânia (2007), a Avenida Dom Emanuel é classificada como Coletora, a Avenida Pio XII é classificada com Arterial de 1º Categoria e a Rua da Imprensa e Rua Princesa Isabel, são classificadas como locais.

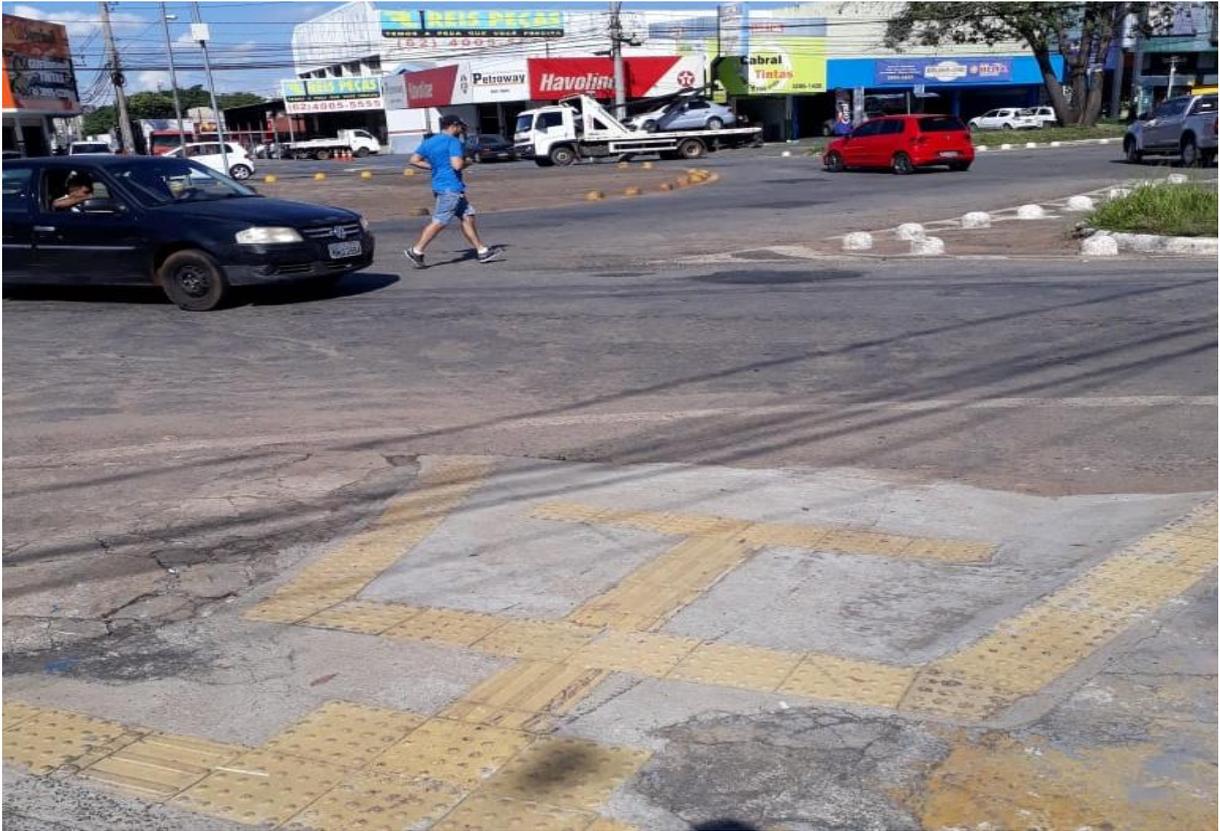
Figura 2. Rebaixo de calçada e flagrante de travessia indevida

Os rebaixos de calçadas e piso tátil se encontram somente na Avenida Dom Emanuel/Rua da Imprensa e Avenida Pio XII (DETRAN)/Rua Princesa Isabel (ver Figuras 2 a 4).

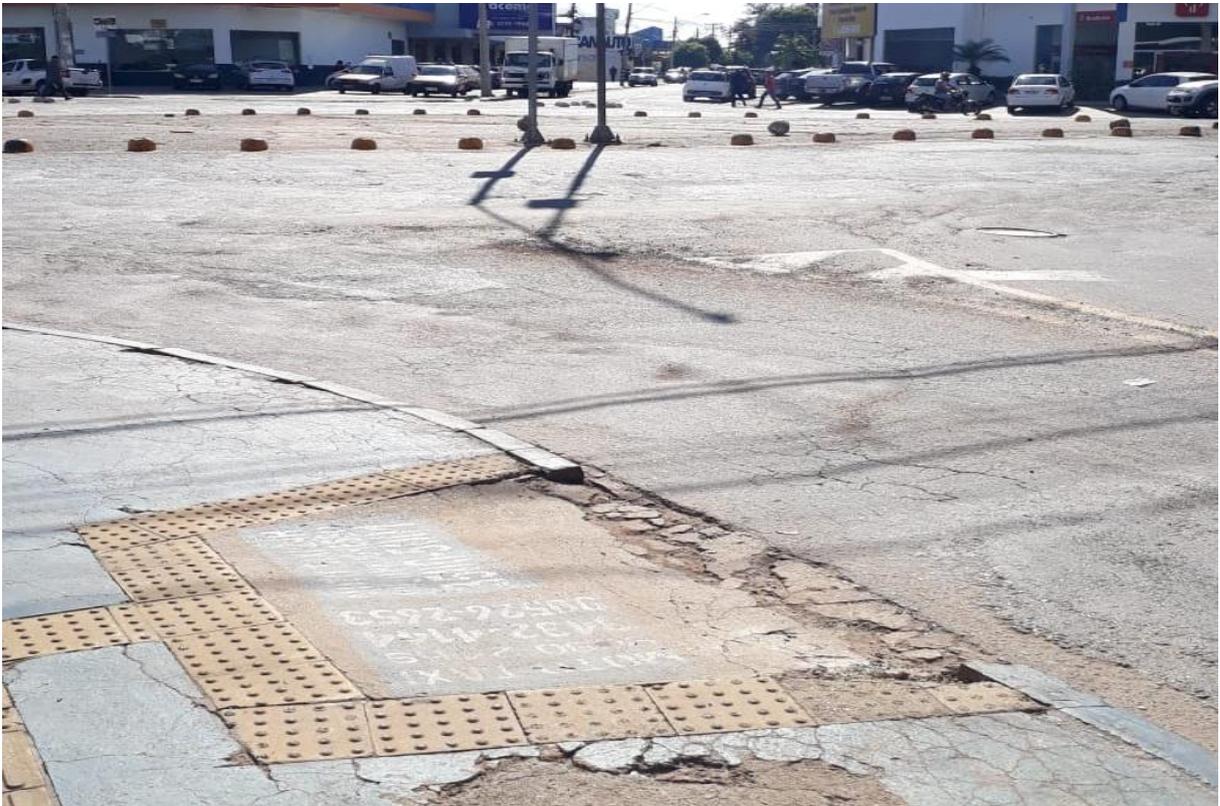
Figura 3. Rebaixo de calçada e passeio público utilizado como estacionamento

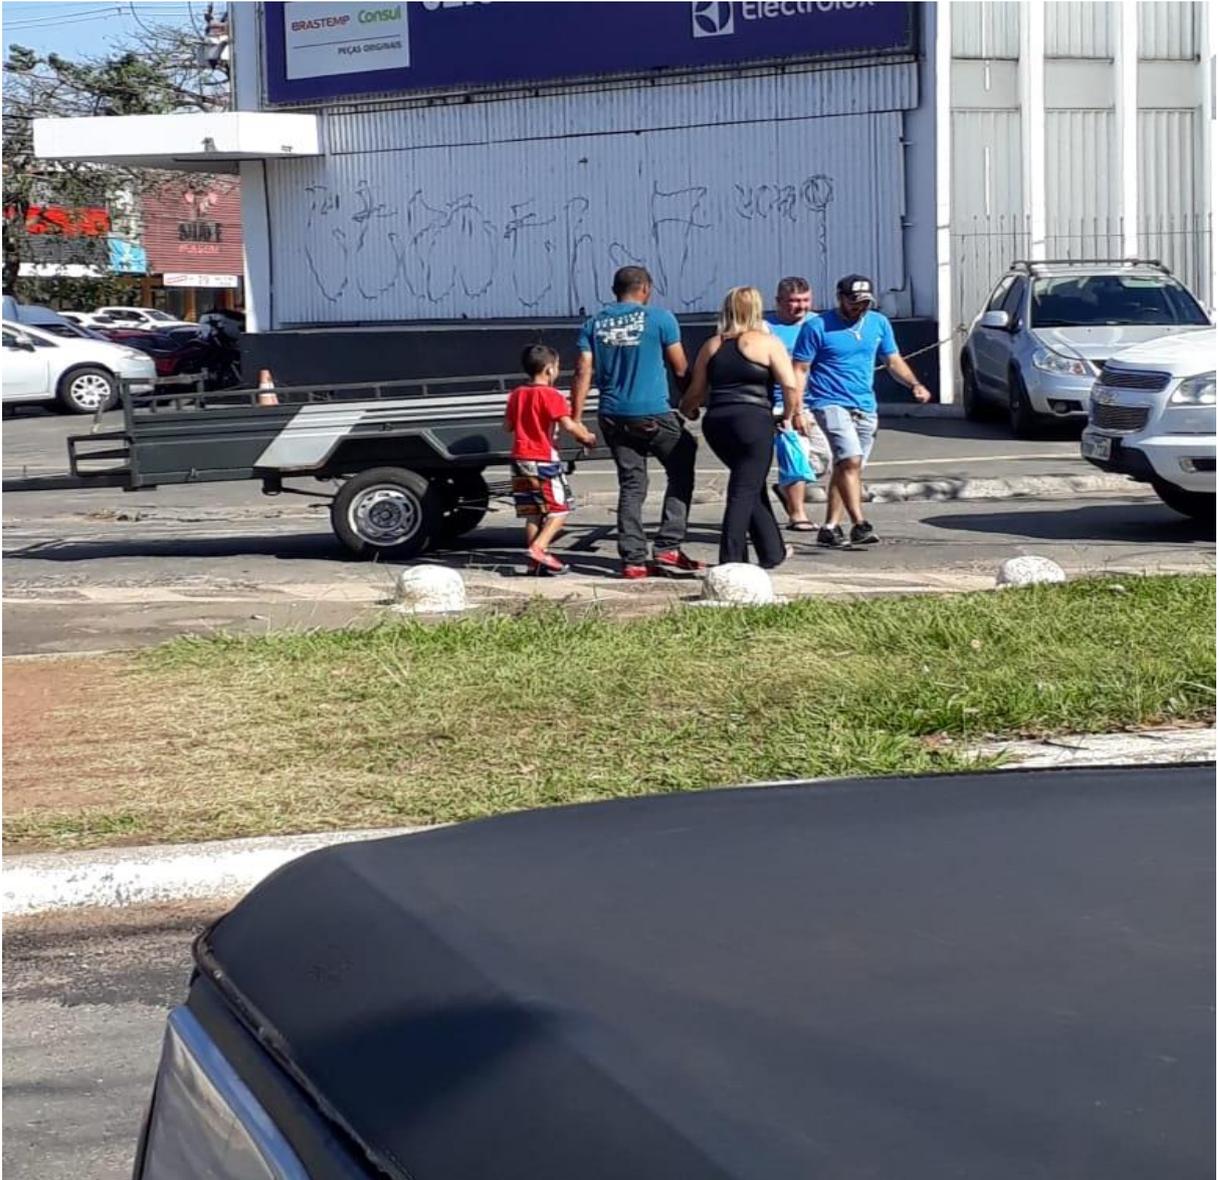
Figura 4. Flagrante de travessia indevida e calçada sem rebaixo

A falta de faixa na região faz com que os cidadãos se arrisquem em meio aos veículos, oposto do que seria a garantia de acessibilidade ao cidadão. A faixa de pedestre só é localizada 1 (um) quarteirão adiante da rótula na Avenida Pio XII, o que dificulta acessa-la para travessia, as demais vias que dão acesso á rótula não possui faixa de pedestre.

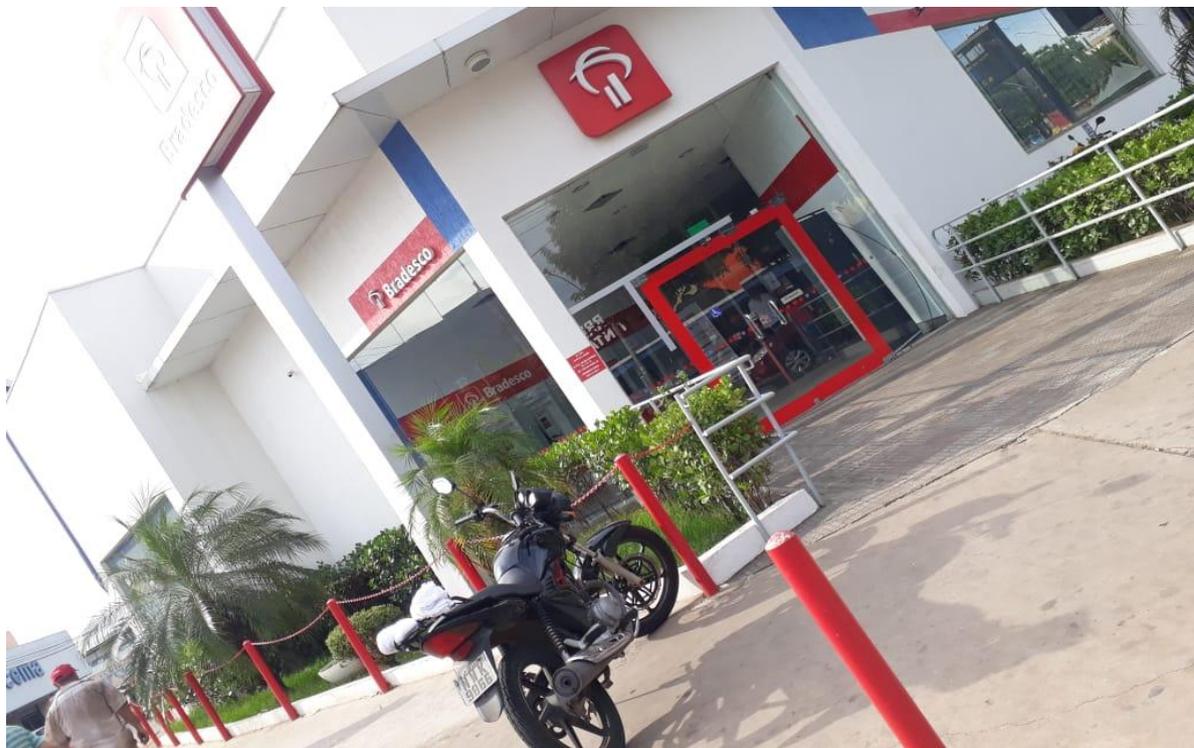
Figura 5. Polo Gerador Principal

O empreendimento em destaque que se localiza ao entorno da rótula é o banco Bradesco, que fica entre a Avenida Pio XII e a Rua da Imprensa, onde se ocupa a circulação de pedestres para estacionamento de carros e motos (ver Figura 5).

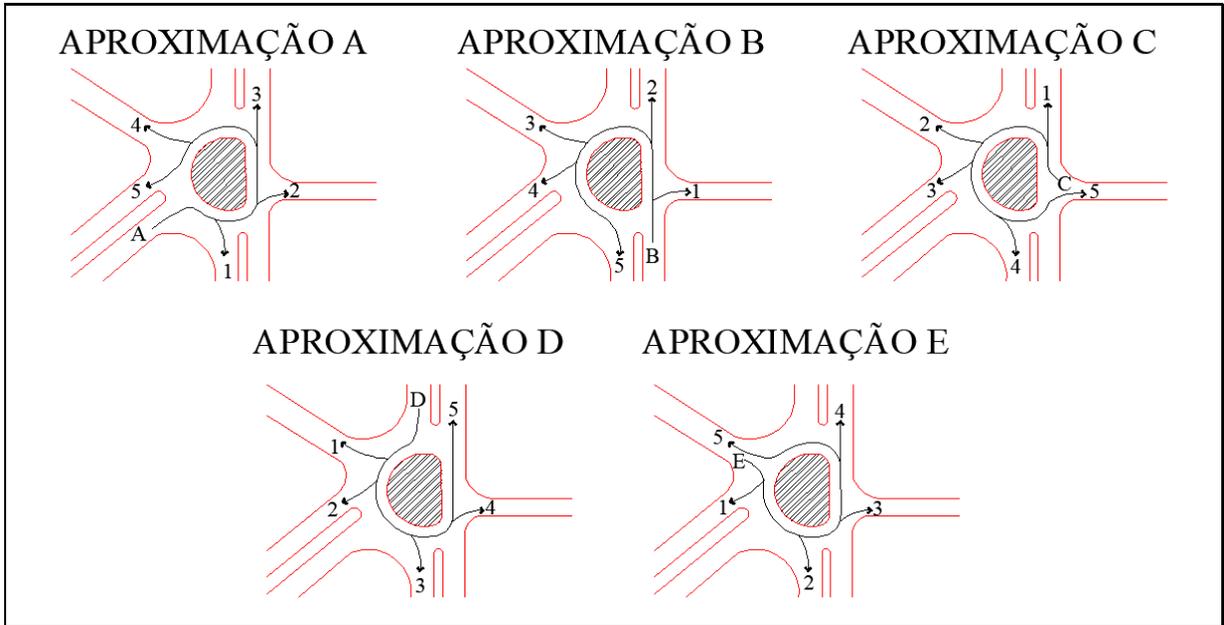
Figura 6. Croqui de aproximações

XII (DETRAN) – Aproximação “B”, Rua Princesa Isabel – Aproximação “C”, Avenida Pio XII (PRAÇA) – Aproximação “D” e Rua da Imprensa – Aproximação “E”, classificadas com 5 (cinco) possíveis movimentos, onde começam a ser demarcados na via adiante a via em análise, seguindo a sequência de via após via, numerado de 1 à 5 (Figura 6).

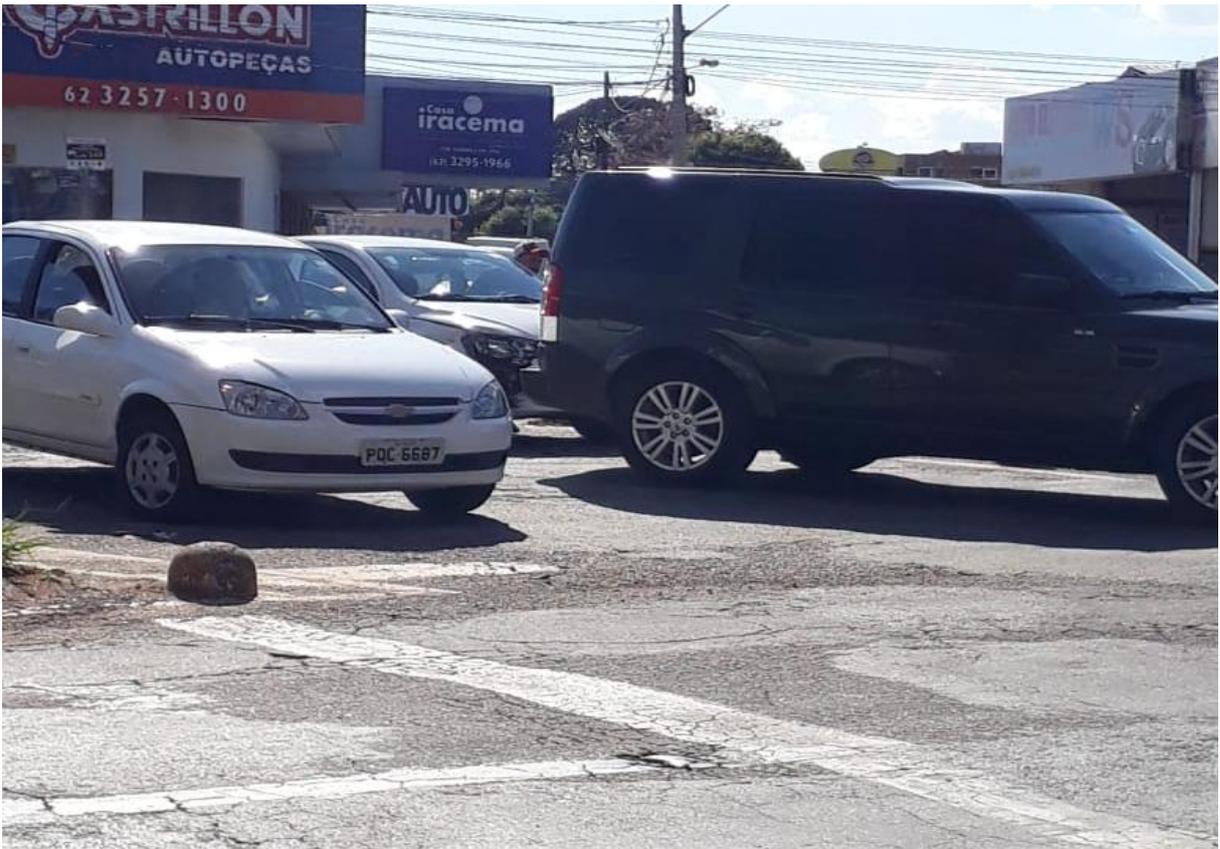
Figura 13. Flagrante de colisão perante visita in loco.

Analisando a avenida de maior fluxo, observa-se um trânsito bastante conturbado, pois ela não dispõe de lombadas por sua extensão para a redução de velocidade, possui apenas duas faixas de pedestres ao longo de sua extensão, sendo a mesma dificilmente respeitada por motoristas, pois a sinalização horizontal é bastante precária, fazendo com que a situação ao entorno da rótula seja de periculosidade, pois os motoristas que vem da avenida sentido DETRAN para as demais vias acessam na rótula muitas das vezes sem respeitar a sinalização. Durante pesquisa *in loco* foi presenciado uma colisão entre dois veículos que saíram da Avenida Dom Emanuel para a Avenida Pio XII (PRAÇA), que para não bater no ônibus escolar que vinha da Avenida Pio XII (DETRAN) para a Avenida Pio XII (PRAÇA), acabaram batendo entre si, onde a preferência é dada a quem está em conversão na rótula, o ônibus não respeitou o pare e ocorreu o incidente (ver Figuras 13 e 14).

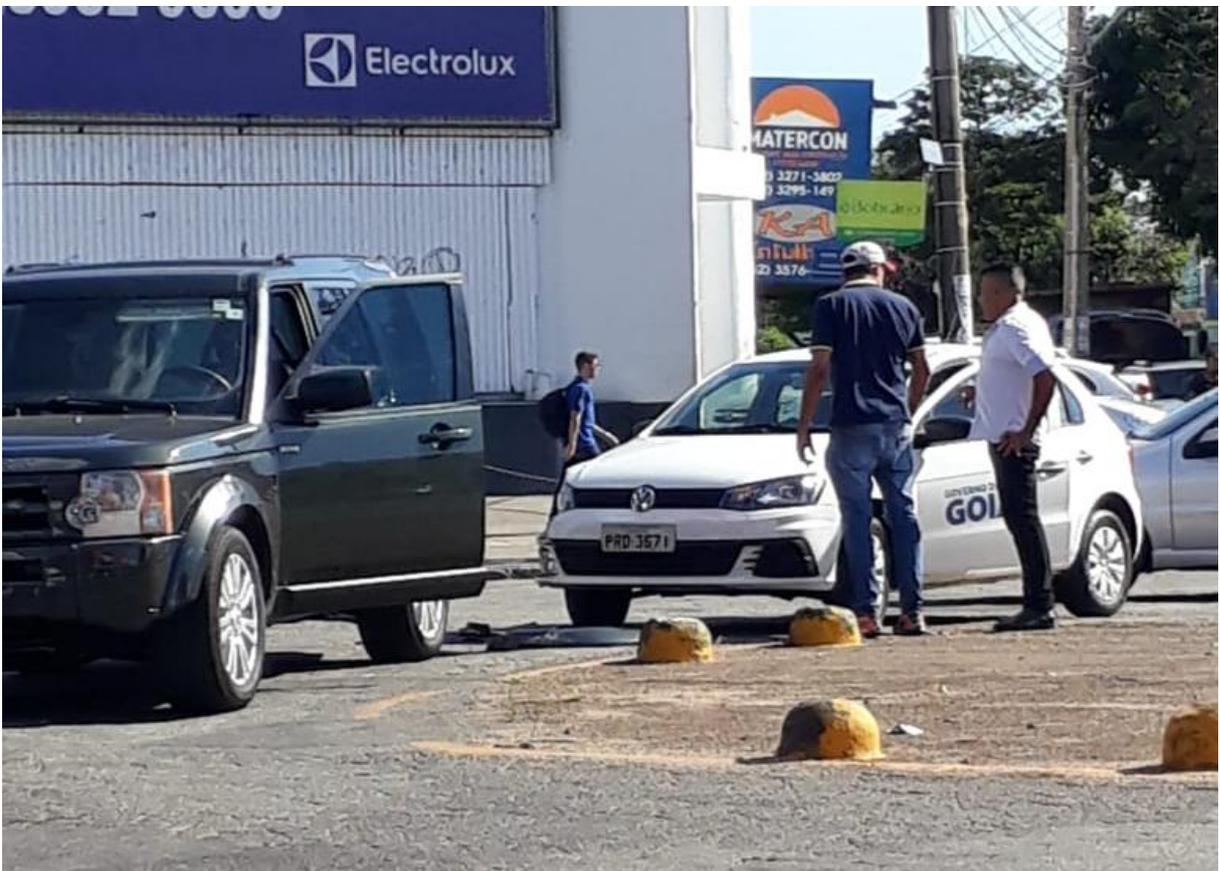
Figura 14. Flagrante de colisão.

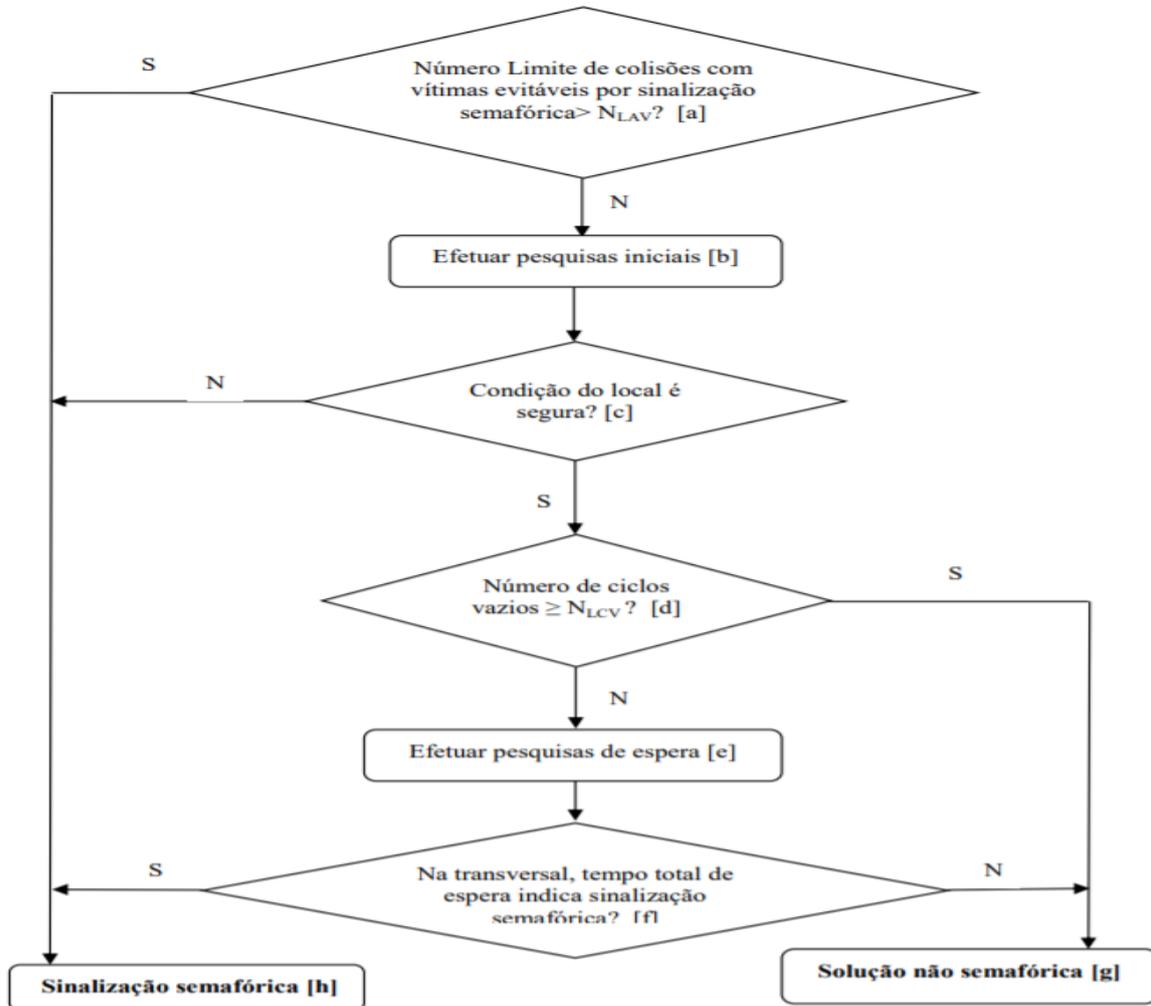
Figura 16. Fluxograma

Para implantação no local em estudo, foram adotados os critérios para locais existentes para abordagem veicular, local esse onde não há previsão na característica geométrica e adjacente atual, seguindo os passos do Manual Brasileiro de Sinalização de Trânsito Volume V (2007) do DENATRAN, onde apresenta um fluxograma demarcando os critérios a serem levados em conta para necessidade de implantação semafórica, devendo ser analisadas as condições de segurança na circulação dos pedestres (ver Figura 16).

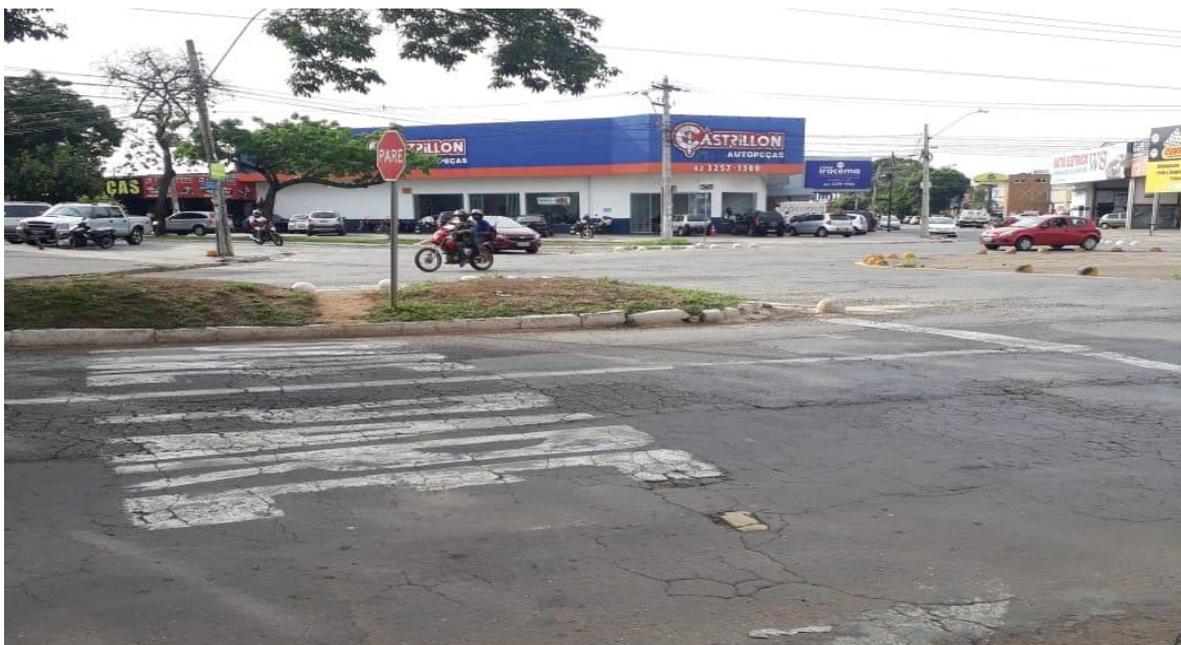
Figura 18. Sinalização horizontal e vertical existente na Avenida Pio XII (DETRAN)

observando que a pavimentação da avenida sentido DETRAN ao chega à rótula está de certa forma precária, com ondulações na mesma, tendo então sinalização vertical de “PARE” somente de um lado da avenida, também sentido DETRAN/rótula (ver figura 18 e 19).

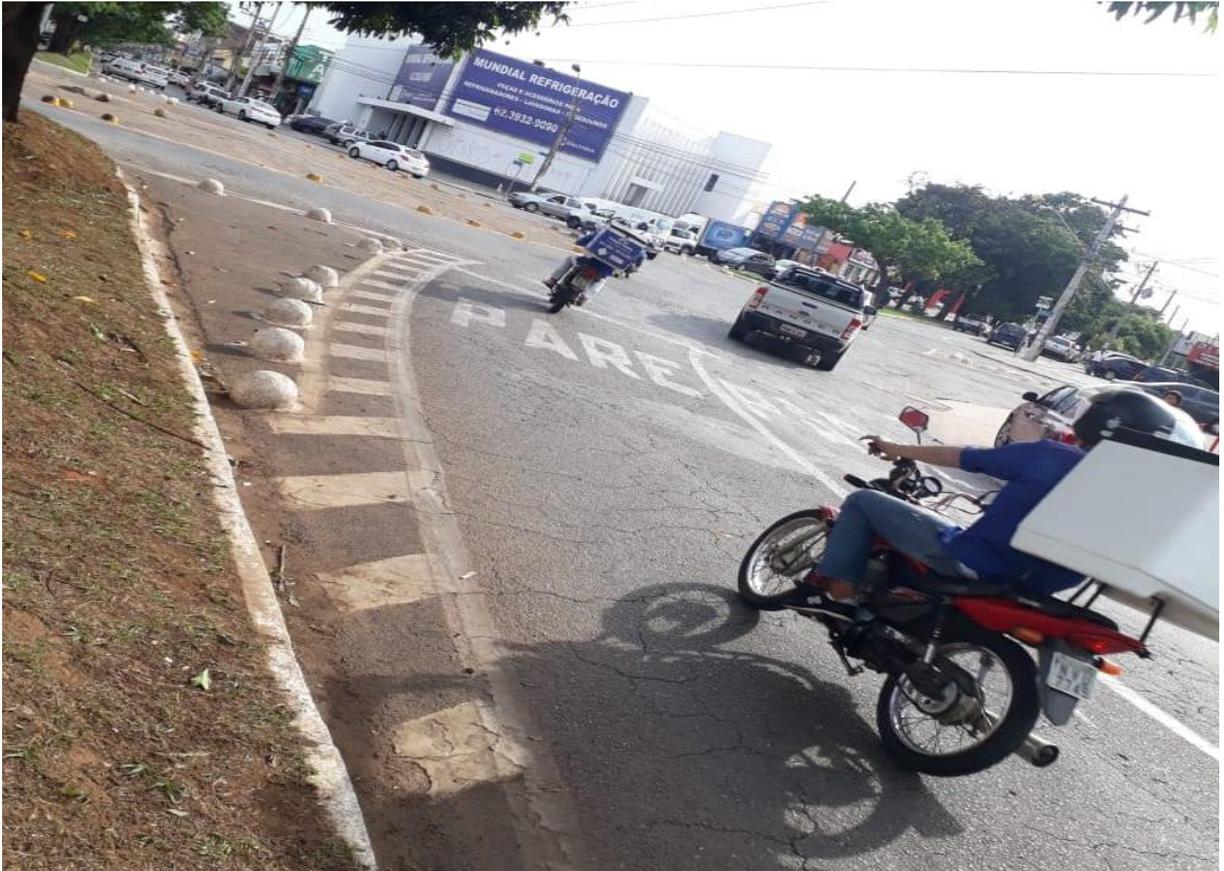
Figura 19. Sinalização horizontal existente na Avenida Pio XII (PRAÇA)

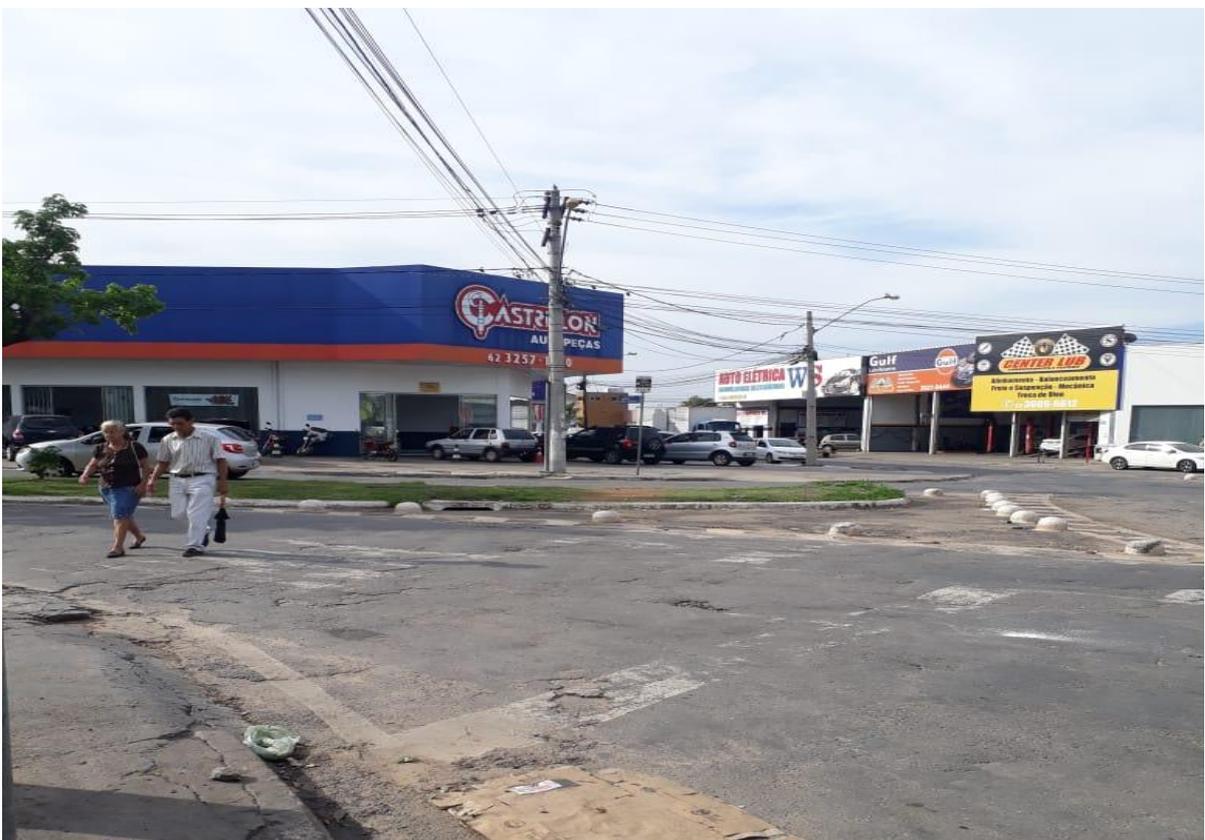
Figura 20. Sinalização horizontal apagada na Avenida Dom Emanuel

Já a sinalização horizontal de “PARE” na Avenida Dom Emanuel está bastante apagada, tendo também a ausência de sinalização vertical na mesma e nas demais vias ao entorno da rótula (ver Figura 20).

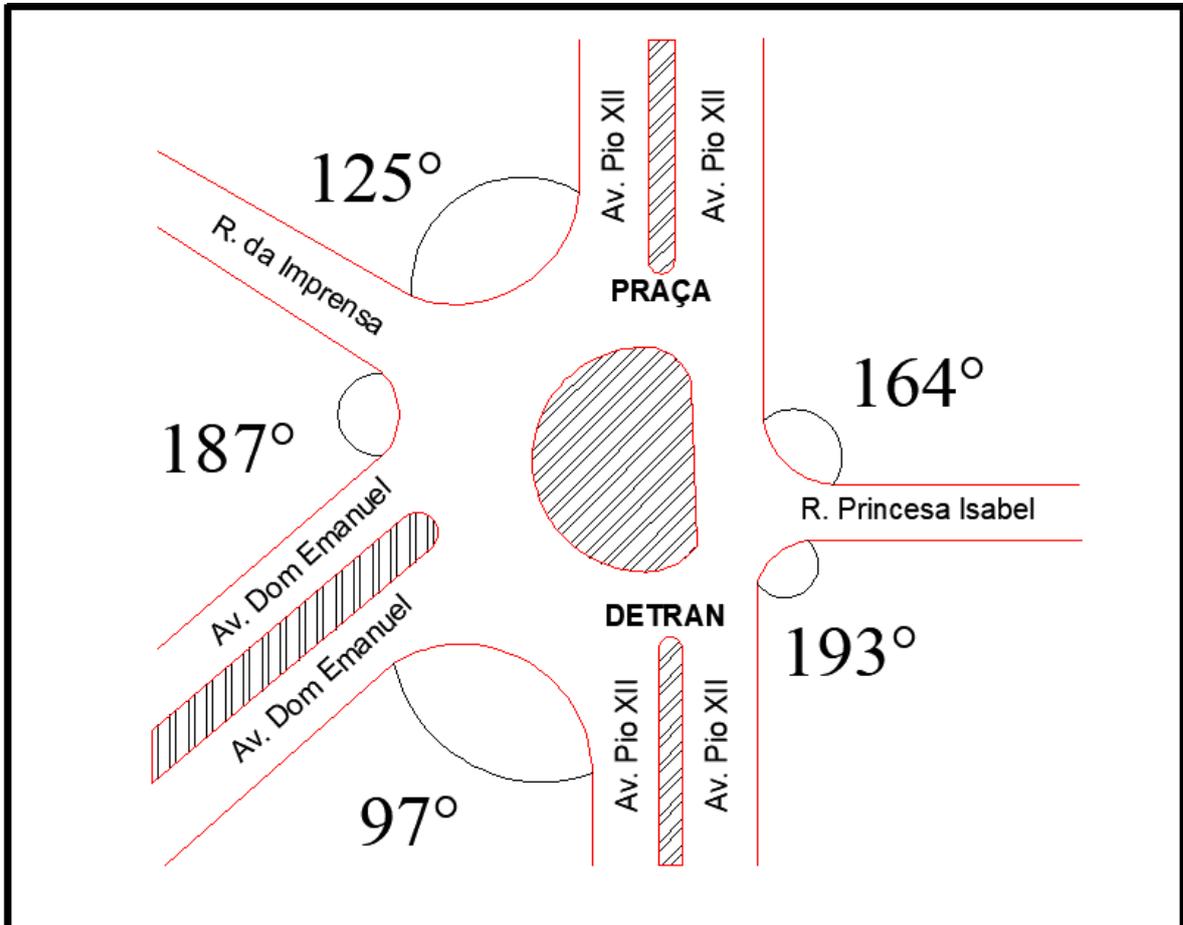
A geometria dos cruzamentos se dá em ângulos diferentes á 90°, onde cada cruzamento possui uma medida de ângulo, sendo esses variados de 97° à 193° conforme Figura 21.

Figura 21. Croqui de geometria
Fonte: AutoCAD – Autoria própria

Tal diferença de angulação compromete a visibilidade dos motoristas, gerando assim uma dificuldade em visualizar quem adentra a rótula.

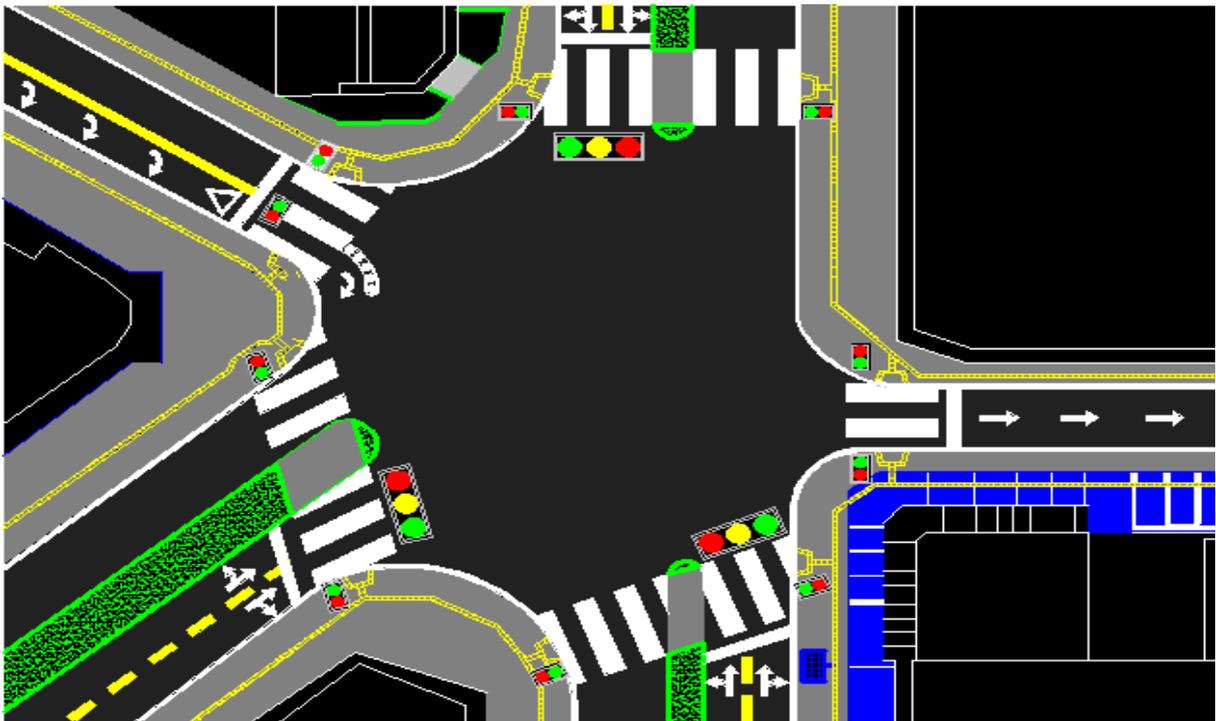
Figura 25. Intervenção

Para a acessibilidade deve-se implantar piso tátil na Rua da Imprensa/Avenida Pio XII (PRAÇA); rebaixo de calçadas na Rua Princesa Isabel/Avenida Pio XII (PRAÇA), Rua da Imprensa/Avenida Pio XII (PRAÇA), Avenida Dom Emanuel/Avenida Pio XII (DETRAN); implantação de faixa de pedestre em todas as vias; implantação semafórica para pedestres na Avenida Dom Emanuel, Avenida Pio XII, Rua Princesa Isabel e Rua da Imprensa/Rua Anchieta, pois a via contrária será preferencial onde a travessia da mesma se dá quando houver brechas.

O estudo da intervenção se deu para evitar acidentes e diminuir os congestionamentos existentes no local de estudo, diante disso cada semáforo implantado irá abrir um após o outro, tendo um tempo determinado para o livre acesso do pedestre e portador de necessidade especial (PNE), mantendo com isso o acesso dos veículos proibidos, só sendo liberado após o encerramento da travessia das faixas, dando acesso a uma via de cada vez para travessias de veículos, onde cada acesso não impede de fazer as conversões que a rótula dispõem, tendo somente a alteração da Rua Princesa Isabel, que ressalva o cruzamento da rua posterior, onde se localiza uma escola, com 4 (quatro) imagináveis possibilidades de cruzamento, onde com a alteração fica sendo disponível só 3 (três) cruzamentos, diminuindo o fluxo para a rótula e facilitando que utiliza a via.

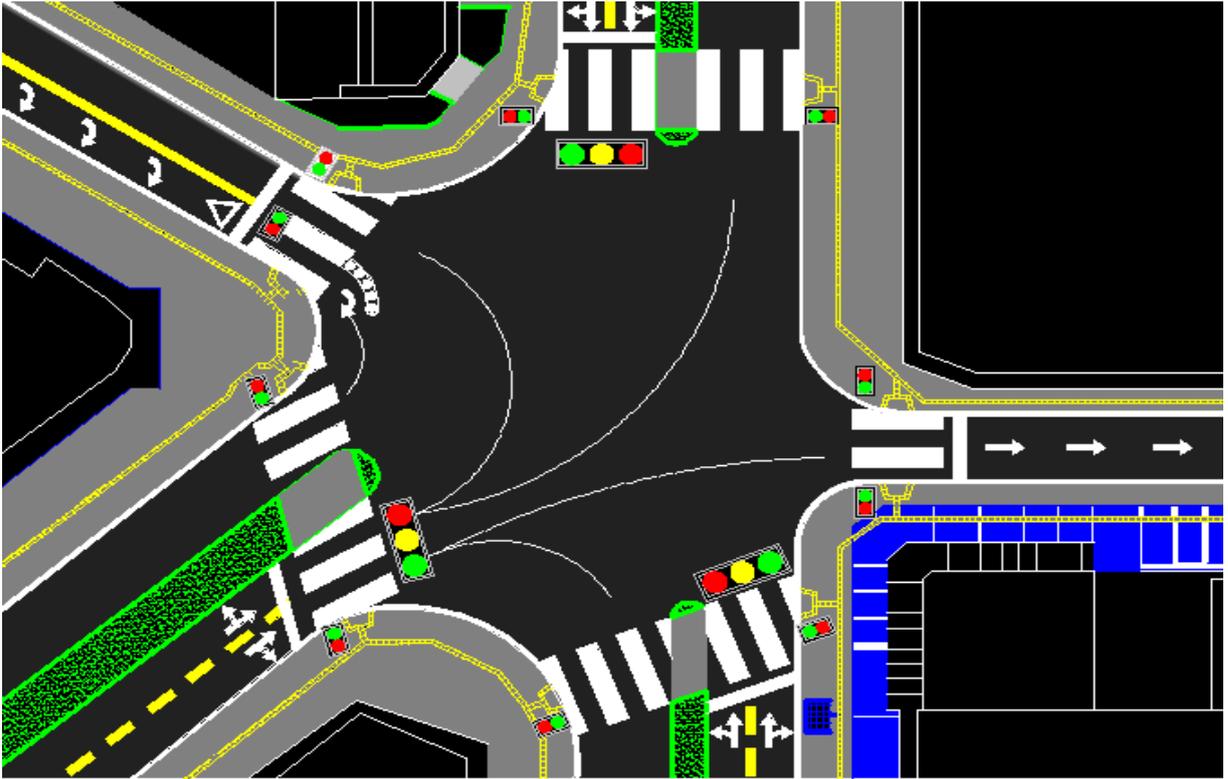
Figura 26. Possível travessia – Avenida Dom Emanuel

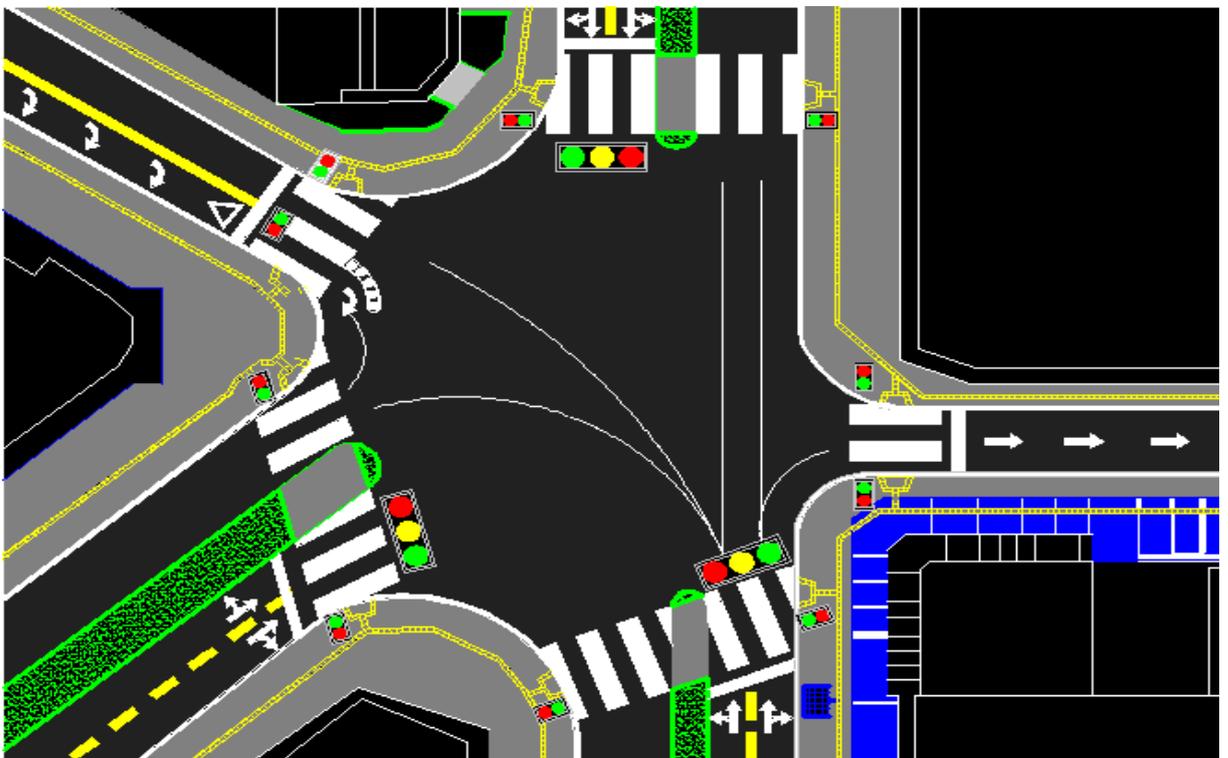
Figura 27. Possível travessia – Avenida Pio XII (DETRAN)

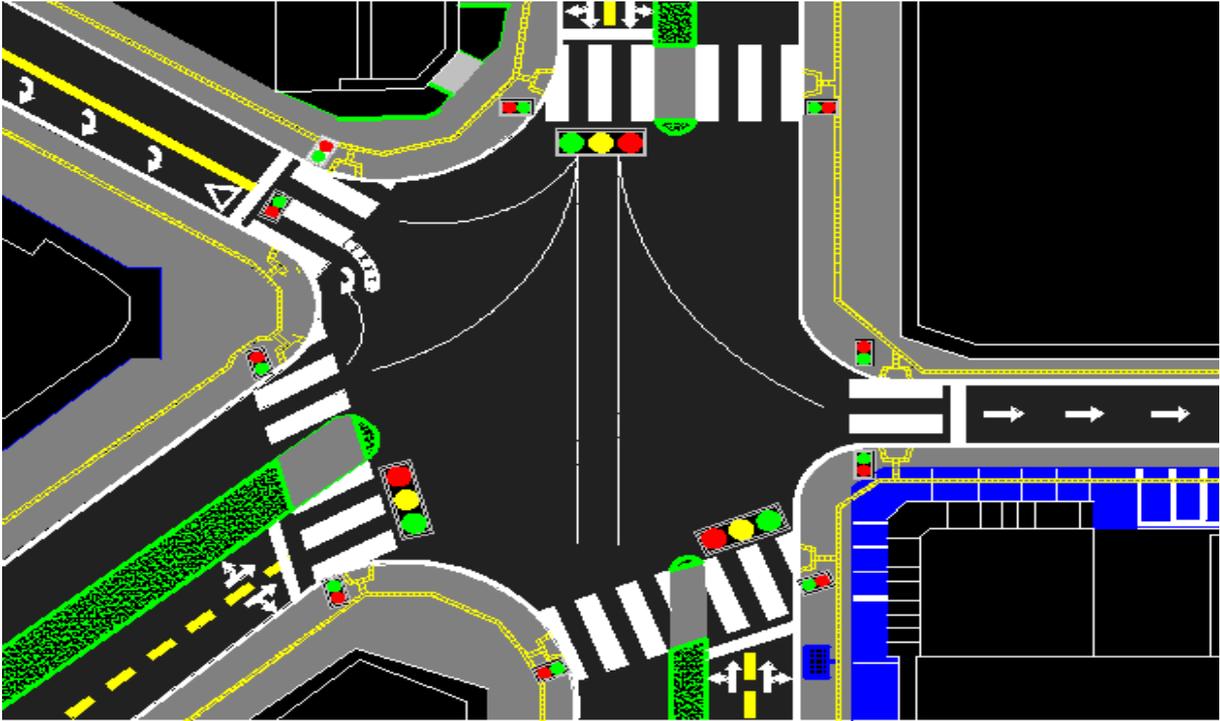
Figura 28. Possível travessia – Avenida Pio XII (PRAÇA)
