**INFLUÊNCIA DO VOLUME DE TRÁFEGO E DE MATERIAIS
GRANULARES NAS CARACTERÍSTICAS DOS DEFEITOS DE
DUAS ESTRADAS VICINAIS EM TEREZÓPOLIS DE GOIÁS**

Trabalho de Conclusão de Curso apresentado ao Centro Universitário de Goiás – Uni-ANHANGUERA, sob orientação do Professor Mestre Thiago Henrique Arbués Botelho, como requisito parcial para obtenção do título de bacharelado em Engenharia Civil.

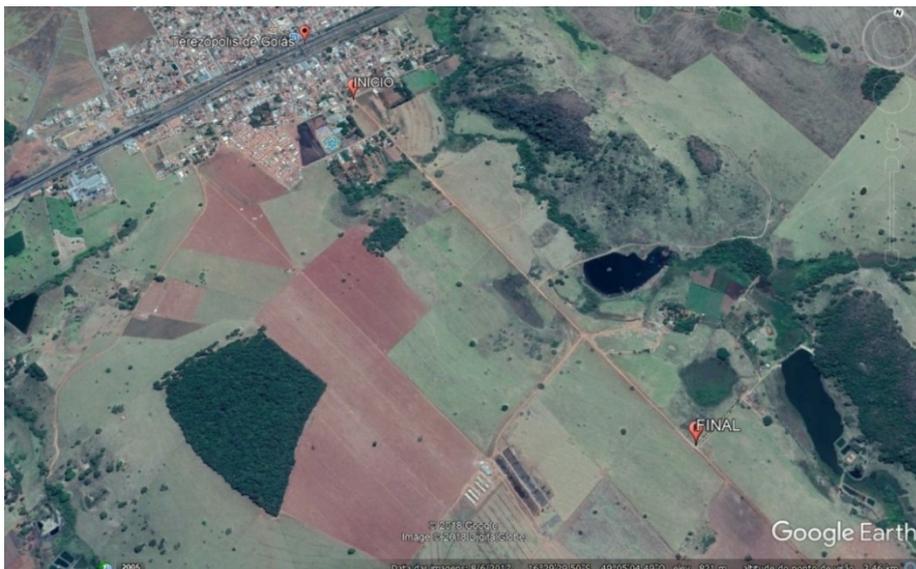
Figura 2 – Estrada Santa Tereza

Foram avaliadas especificadamente duas estradas vicinais: a “Estrada Santa Tereza” que interliga o município de Terezópolis de Goiás a Goianópolis, localizada nas coordenadas geográficas 16°29'11,1"S 49°05'19,5"W (Figura 2); e a estrada conhecida como “Estrada da Pedreira”, localizada nas coordenadas geográficas 16°30'55.9"S 49°07'15.3"W, proporciona o acesso entre a BR-153 (e a zona urbana da cidade) com a Pedreira “Pedra Britada” (Figura 3).

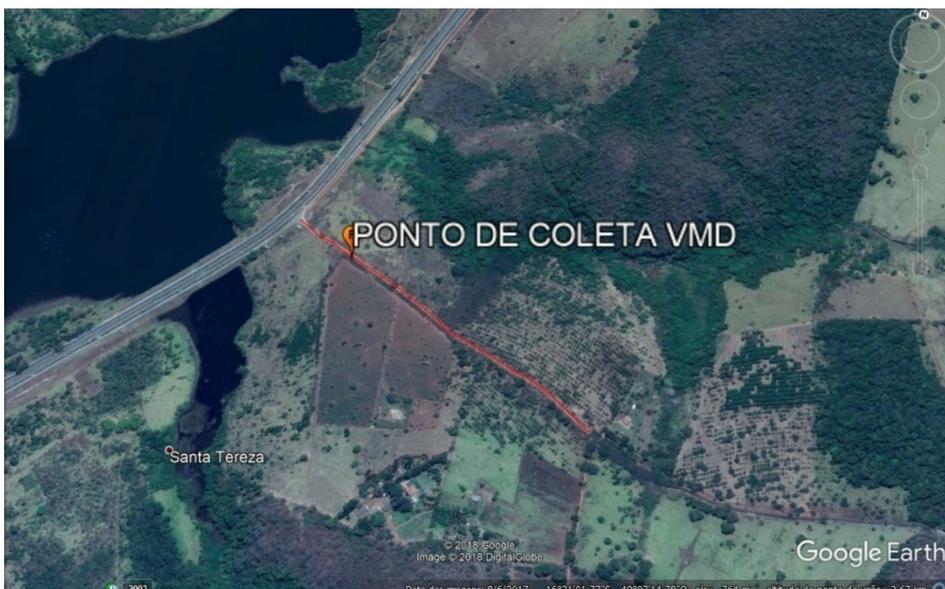
Figura 5 - Ponto de coleta VMD, estrada da Pedreira.

O Volume médio diário em um dia de semana (VMDd) dos trechos estudados foi determinado utilizando um ponto fixo em cada um dos trechos (Figuras 5 e 6). Dessa forma, realizou-se a contagem manual do tráfego dos principais meios de transporte que passaram pela estrada, durante um período de 5 horas realizado em dois dias distintos. O modelo de ficha utilizado no levantamento do volume de tráfego está apresentado na Tabela 2.

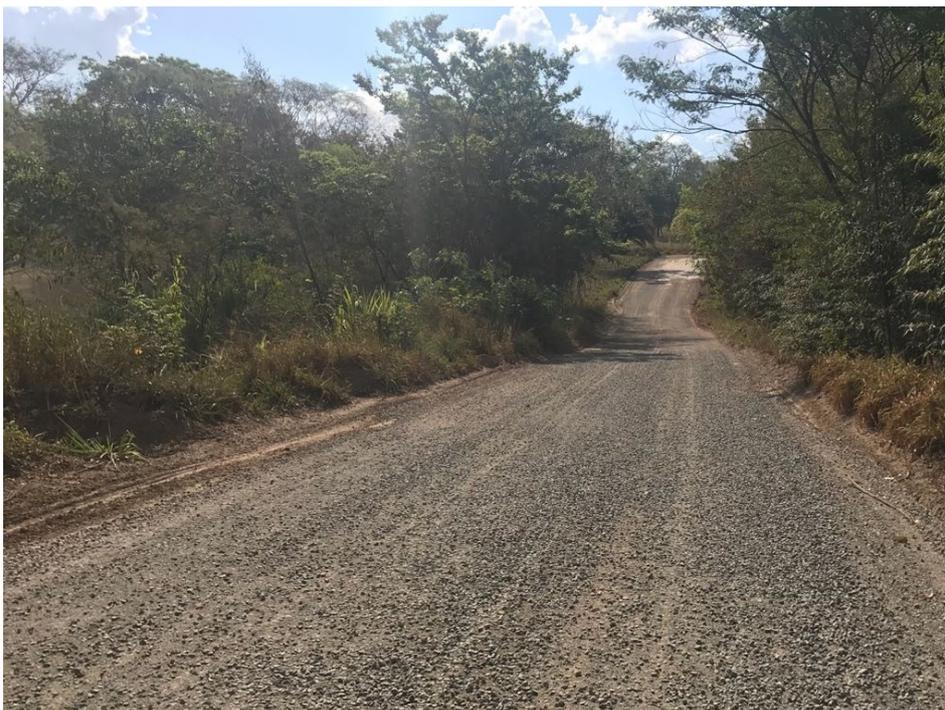
Figura 7 – Estrada da Pedreira, situação em setembro de 2018

A Estrada da Pedreira (Figura 7) está localizada na sub-bacia hidrográfica do Córrego do Grama sobre duas classes de solos: Argissolo Vermelho Amarelo eutrófico (1,65 km de extensão) e Latossolos Vermelho Ácricos (0,66 km de extensão). O Argissolo está sob relevo ondulado com declividade média $9,89 \pm 0,78\%$ e altitude média $792,11 \pm 18,12$ m. O Latossolo também está sob relevo ondulado com declividade média $9,35 \pm 0,0\%$ e altitude média $790,75 \pm 9,40$ m. A largura média dessa estrada foi 6 m, possui função coletora, jurisdição municipal e revestimento primário com brita.

Encontrou-se em seu perímetro um material de brita ao longo de seu revestimento de base, sendo oriundo de uma pedreira próxima, ou seja, material despejado ali por humanos a fim de proporcionar uma aderência maior aos pneus dos caminhões, tentando evitar tais tipos de defeitos ou prováveis acidentes.

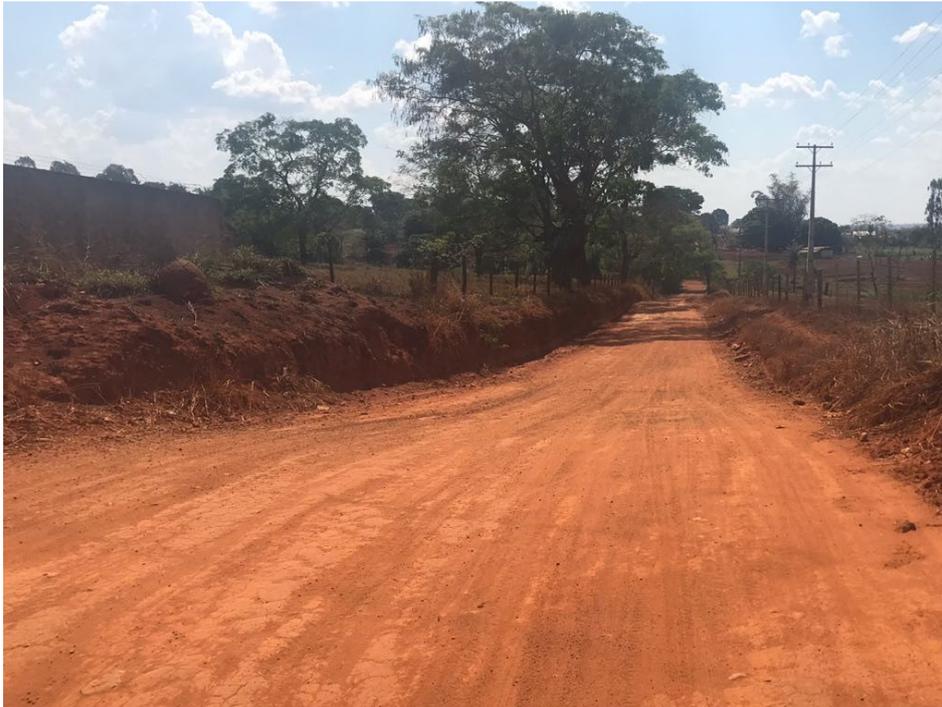
Figura 8 – Estrada de Santa Tereza, situação em setembro de 2018

A Estrada Santa Tereza (Figura 8) está localizada na Sub-bacia do Córrego Maria Paula sobre duas classes de solos: Argissolo Vermelho Amarelo eutrófico (1,37 km de extensão) e Latossolos Vermelho Ácricos (0,26km de extensão). O Argissolo está sob relevo ondulado com declividade média $9,98 \pm 0,0\%$ e altitude média $811,08 \pm 8,84$ m. O Latossolo também está sob relevo ondulado com declividade média $8,98 \pm 0,0\%$ e altitude média $813,49 \pm 8,41$ m. A largura média dessa estrada foi 5 m, possui função arterial, jurisdição municipal e revestimento primário com cascalho.

Em seu perímetro, encontrou-se uma estrada provida de argila e cascalho, um material mais fino sendo natural oriunda da região; Essa mistura de argila e cascalho em estradas vicinais é considerada como de boa aderência e escoamento superficial de água, devido seu material possuir uma maior aglutinação e com isso, proporcionando maior estabilidade em sua granulometria.

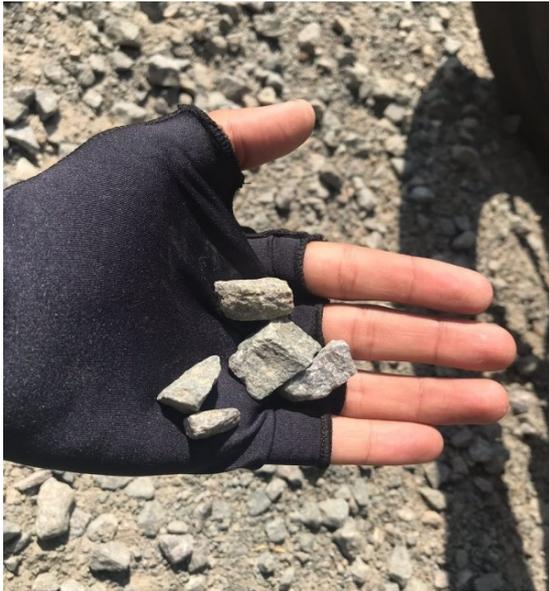
Figura 9 - Materiais de diversas granulometrias soltas.

Ao se aproximar da Estrada da Pedreira já é visível alguns defeitos existentes como buracos de diversos tipos e tamanhos ao longo do trecho, materiais de granulometrias variadas (Figura 9), e assim sendo a cada veículo que se passa pela região, percebe-se a movimentação de britas e ocasionando a uma nuvem de poeira.

Observou-se em diversos trechos ao longo da Estrada da Pedreira a presença de materiais soltos sobre a pista. Essa via possui uma camada de pedras britadas para se aderirem ao solo e de fato ocasionar a uma melhoria em seu leito (Figura 10). É realizado gradativamente uma compactação prensando esse tipo de brita sobre o solo, resultando em uma aderência melhorada para os caminhões, porém constatou-se que devido ao grande fluxo de cargas pesadas e incoerências na manutenção dessa estrada, acabou-se degradando o solo, e conseqüentemente causando buracos sobre a pista.

Solução: realização de uma simples regularização da pista com a motoniveladora; reconformação da pista e compactação.

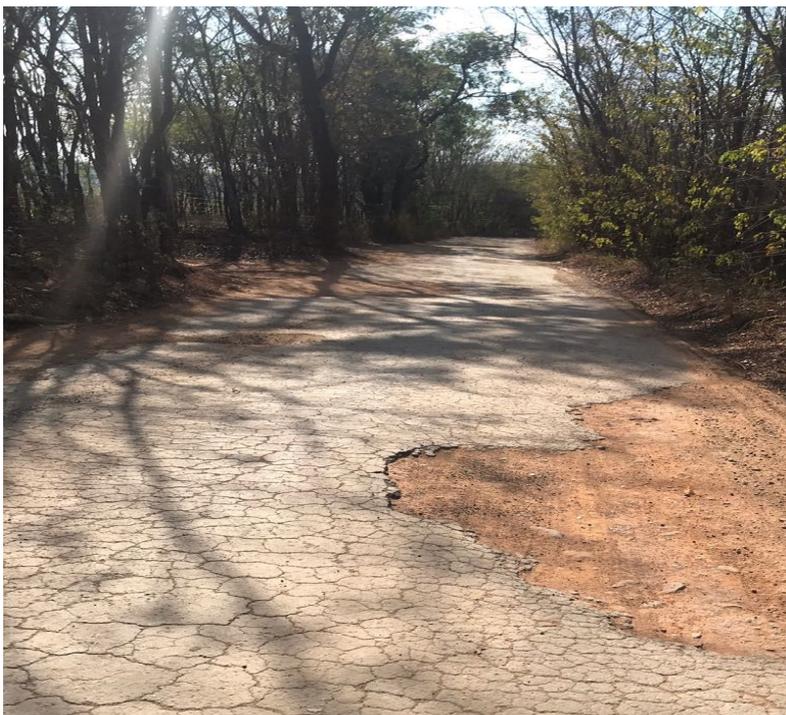
Figura 10: Degradação do material presente na estrada e buracos.

De acordo com Eaton et al. (1987) pode-se dar uma classificação ao defeito segregação de agregados, sendo Baixa onde possuem agregados soltos em sua pista ou uma guia de agregados menor que 5 cm de altura no seu acostamento ou na sua área onde se menos transita, Média uma guia de agregados com alturas entre 5 cm e 10 cm sobre seu acostamento e Alta se definindo por uma guia de agregados a uma altura superior a 10 cm em seu acostamento ou fora dos eixos de rolagem dos pneus.

Em relação ao presente estudo, identificou-se que o trecho estudado se remete a uma classificação MÉDIA por apresentar em seu acostamento agregados soltos com altura máxima de 7 cm.

Solução: Operação tapa-buraco necessário para tapar os buracos já existentes, realizando um procedimento fortalecido e misturando sua capa de brita adequadamente com o cascalho provido na região, evitando assim que os buracos existentes aumentem podendo provocar erosões e a realização de motonivelamento para reconformação da superfície da pista de rolamento, evitando novas aberturas.

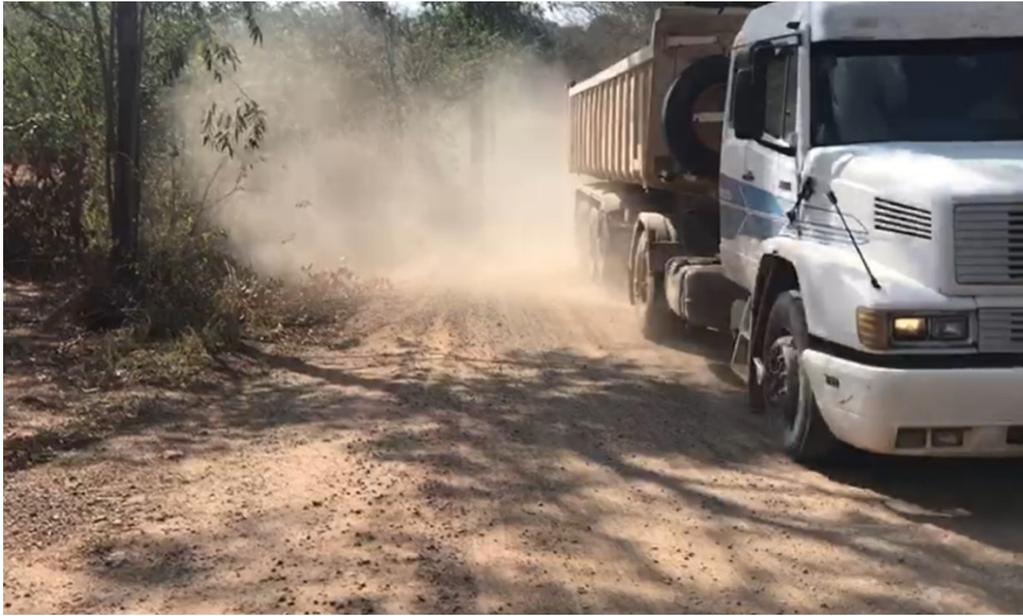
Figura 11: Excesso de pó após passagem de veículo, trecho Estrada da Pedreira.

A ação do tráfego em estradas vicinais gradativamente faz com que as partículas do solo se soltem da superfície de rolamento. O constante tráfego de veículos leves e pesados sobre essas áreas ocasionou em uma nuvem de poeira (Figura 11) sendo perigosa para outros veículos que estão logo atrás e é um ponto negativo para o meio ambiente.

Essa nuvem de poeira pode ser classificada densa decorrente de uma nuvem com pouca poeira alterando pouca a visibilidade, suavemente densa onde ocorre uma nuvem com maior tamanho obstruindo parcialmente a pista, porém acarretando em um tráfego mais lento, e muito densa onde há uma nuvem que obstrui totalmente a visibilidade causando um tráfego muito lento ou parado, de acordo com cada veículo que passa sobre a pista referente, a uma velocidade média de 40 km/h, tirando a visibilidade da pista.

Ao trecho analisado, pelo fato de decorrentes tráfegos de caminhões pesados e cargueiros com cargas pesadas, a pista foi determinada como sendo muito densa, onde há trechos em que ao passar o fluxo de veículos pesados, fica obstruída totalmente a visibilidade do condutor, e conseqüentemente ocasionando um trânsito lento ou parado.

Solução: Métodos de aplicação dos redutores de pó, escarificação da camada final da pista de rolamento; regularização e reconformação da superfície escarificada; abaulamento.

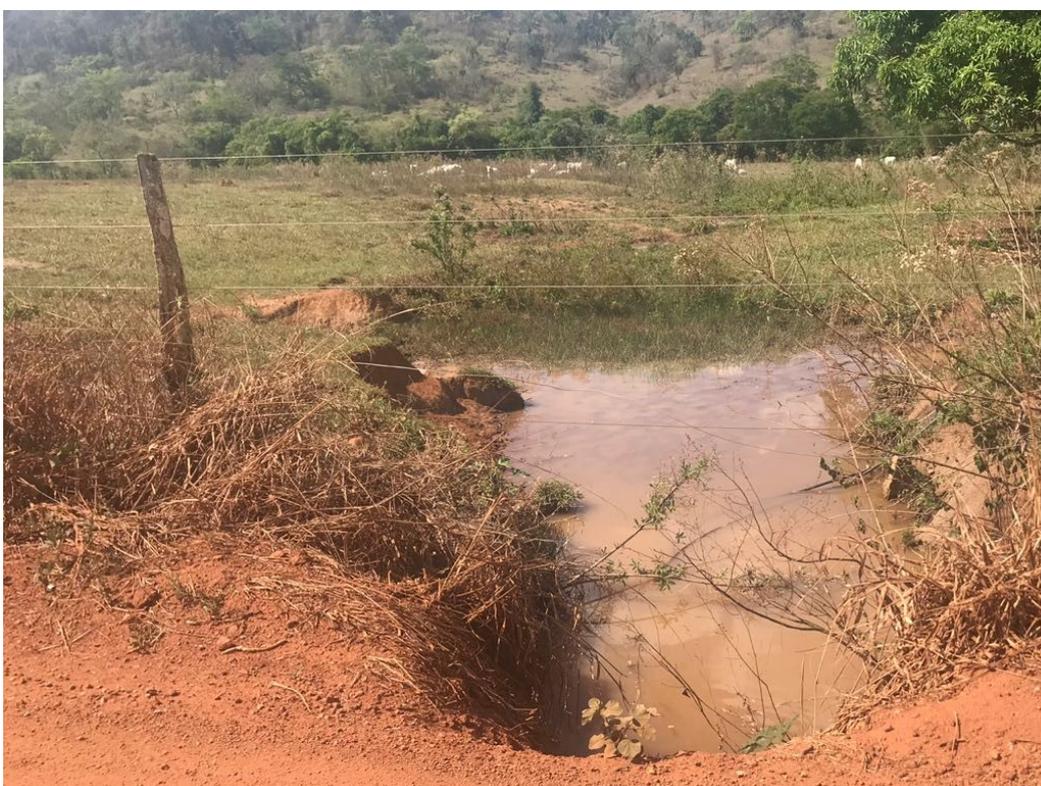
Figura 12 - Descarga de drenagem de água pluvial, estrada Santa Tereza.

Em referência ao suporte de drenagem, foi encontrado ao longo do trecho, valetas onde se percorre até a descarga de drenagem (Figura 12), analisando tal defeito se identifica em desacordo com as normas estabelecidas de conformidade em estradas, pois não possui valetas e seção transversal de escoamento da água pluvial adequada em todo o percurso do trecho analisado e, contudo, identificou que o correto a ser realizado no local para correção de tal problema, se resulta na implementação de valetas corretas para o escoamento de água, evitando assim diversos tipos de outros defeitos, tais como ondulações, buracos e até mesmo erosões no local, devido ao relevo da região.

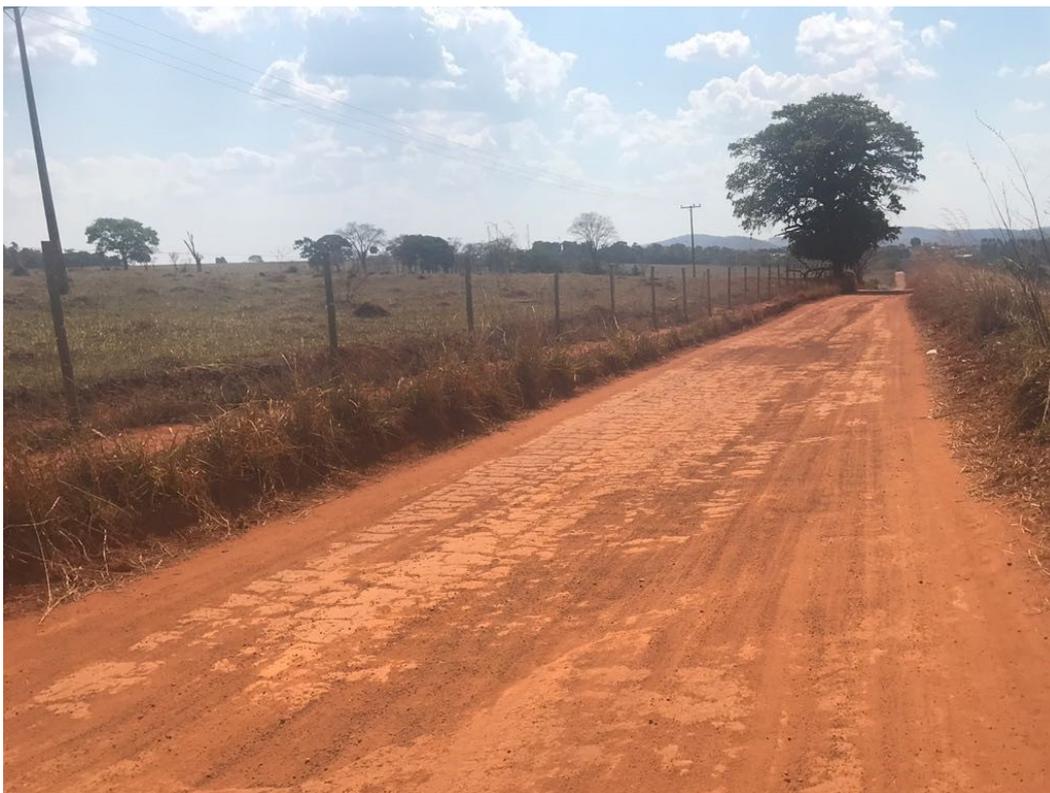
Figura 13 – Seção transversal inadequada, estrada Santa Tereza.

Foi encontrado de acordo com estudos realizados ao longo do trabalho, o que se chama de seção transversal inadequada (Figura 13) devido a fatores como outras manutenções periódicas de patrolamento e raspagem não sendo realizados os devidos cuidados com o nivelamento adequado da pista, onde ocasionou em uma seção transversal inadequada causando consequentemente outros defeitos.

Solução: manutenção de abaulamento adequado, com declividade transversal de 3 a 4%, a fim de minimizar o acúmulo de água na estrada. A seção transversal varia em função do tipo de solo e relevo, no caso de solos argilosos a declividade transversal pode ser maior.

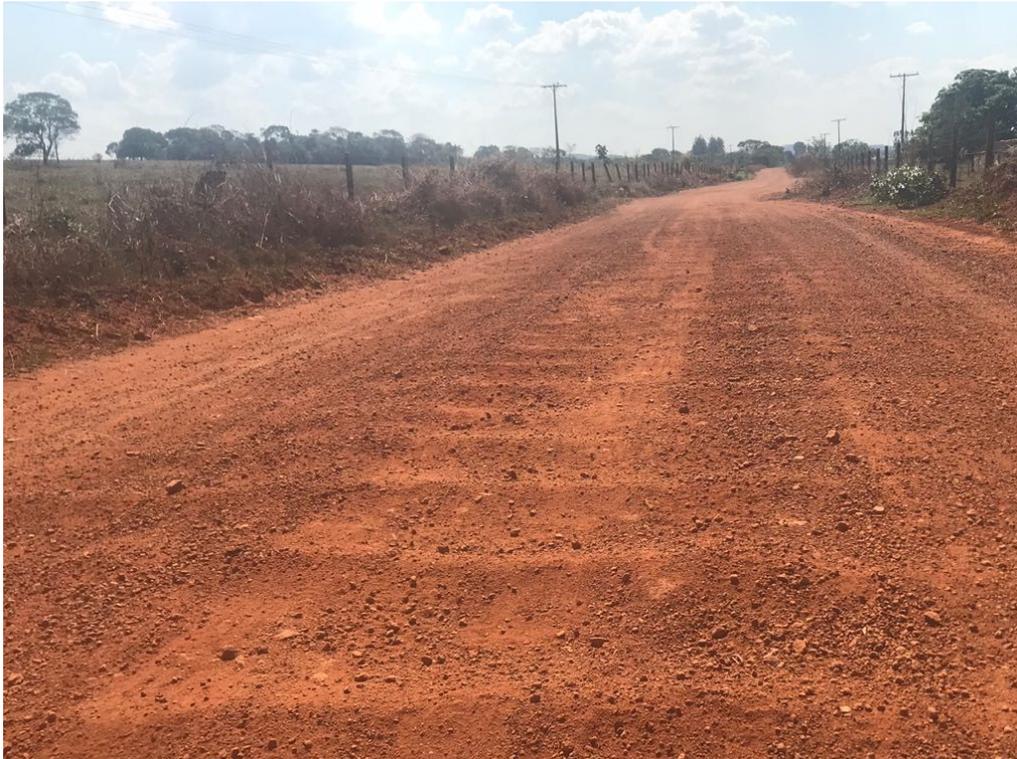
Figura 14: Costela-de-vaca, estrada Santa Tereza.

As ondulações ou costela-de-vaca (Figura 14) foi outro problema encontrado na via, provocando trepidações em veículos pesados ao passar pelo trecho, ocorrendo à soltura de materiais e com o tempo causando ondulações na pista, sendo definidas como ondas transversais ao longo da pista de rodagem.

Avaliando as estradas vicinais, Eaton (1987) classificam os níveis de severidade dessas ondulações como: Baixa – onde há ondulações com profundidade menor que 2,5 cm; Média – ondulações com profundidades entre 2,5 e 7,5 cm; e Alta – onde se encontra ondulações com profundidades superiores a 7,5 cm. Consequentemente, a maioria das ondulações encontradas teve a severidade Baixa, devido ao fluxo moderado de veículos leves e fluxo baixo de veículos pesados.

Solução: recomposição da drenagem superficial (sarjetas) e uso do bico de lâmina da motoniveladora.

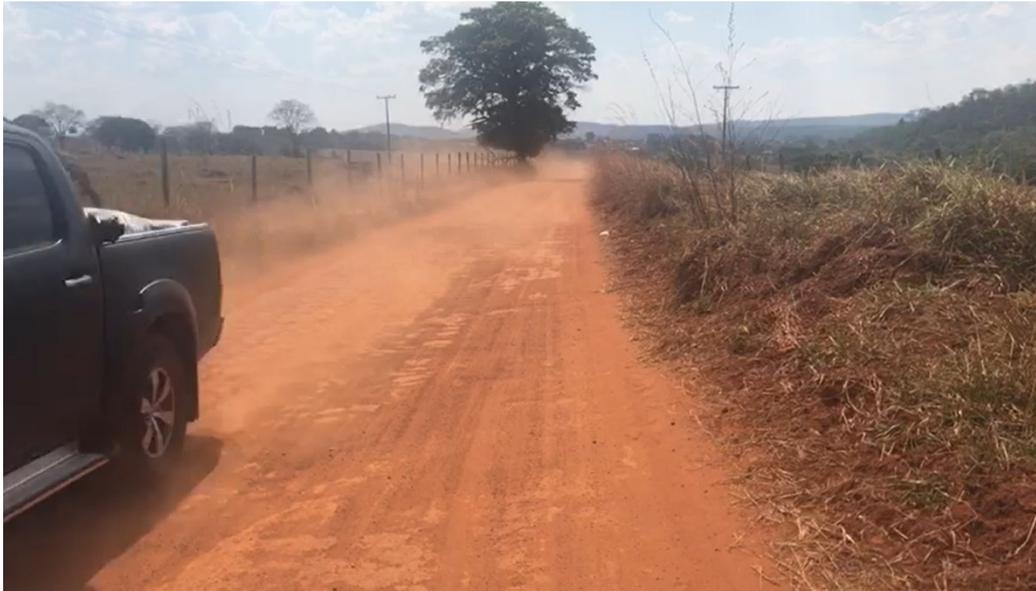
Figura 15: Excesso de pó após passagem de veículo, estrada Santa Tereza.

No trecho estudado da Estrada Santa Tereza, também foram encontrados problemas relacionando o excesso de pó (Figura 15), onde o cascalho e a terra ocasionam uma grande nuvem de poeira. De acordo com estudos a literatura apresentada ao longo do trabalho, podemos classificar a “poeira” deste trecho como densa, levando em consideração a nuvem de pó formada não atrapalhar o fluxo de veículos.

Solução: Métodos de aplicação dos redutores de pó, escarificação da camada final da pista de rolamento; regularização e reconformação da superfície escarificada; abaulamento.
