**IMPACTOS AMBIENTAIS EM RODOVIA: UM ESTUDO DE CASO NA BR-060**

GERCY DIAS SANTANA  
MARIA DA CRUZ PEREIRA  
ORIENTADOR: REGINA DE AMORIM ROMACHELI  
PROFESSORA: RAQUEL BUENO  
02/12 – 17:20hs – 202F

Esta pesquisa foi realizada na Rodovia Go-060 do km 168 ao 173, entre Goiânia e Abadia de Goiás, com o objetivo de identificar os passivos ambientais relativos a implantação e operação do trecho, para tanto foi realizado um estudo in loco para identificar os impactos ambientais causados pela construção da rodovia, com a elaboração de um estudo geoespacial, relatório fotográfico, e a geração de uma metodologia para avaliação de significância do impacto ambiental com as propostas de mitigação. Os resultados demonstraram que apesar da rodovia ser bem estruturada, com vias duplicadas e com grande tráfego, há passivos relevantes em relação a ausência de sinalização, manutenção nos dispositivos de drenagem e segurança, e ainda, presença de resíduos na faixa de domínio que geram impactos como acidentes de trânsito, acúmulo de água na pista e proliferação de vetores. Ressalta-se ainda que medidas detalhadas foram apresentadas para a solução dos passivos identificados.

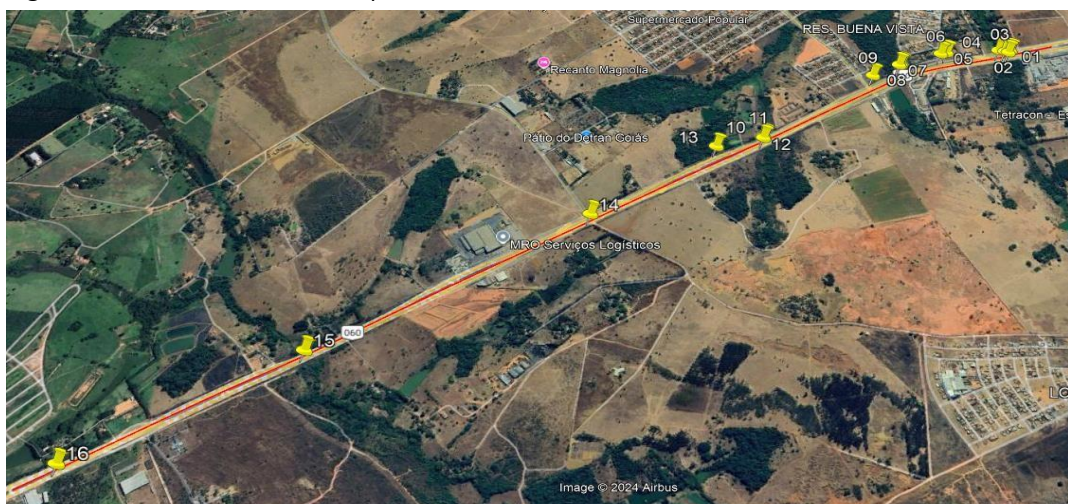
**Figura 2.** Pontos locados em campo.

a via em toda a extensão estudada e pista dupla, com canteiro central, sarjetas nas laterais e sistema de micro e macrodrenagem implantados, além da sinalização. É uma via com presença de urbanização em todo o seu traçado, com presença de residências e indústrias.

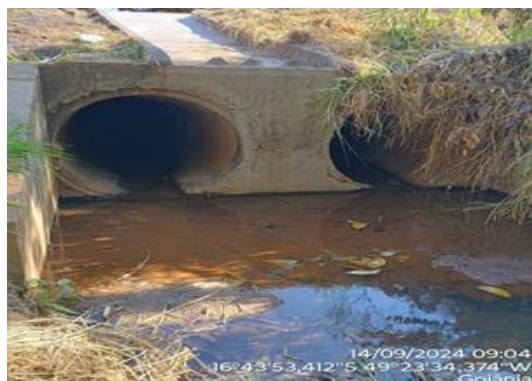
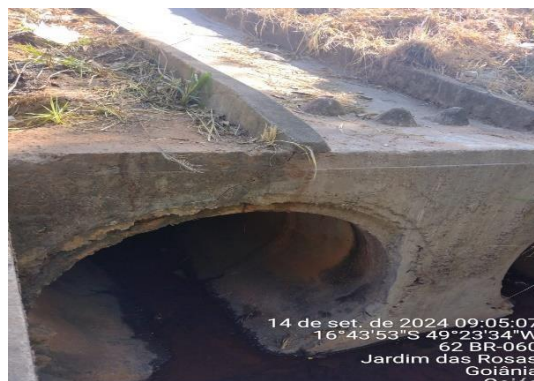
No ponto 01 foram identificadas bocas de lobo às margens da rodovia do lado direito, em direção a Goiânia próximo a indústria Inbracol, em uma área de mata, onde passa um córrego atravessando a GO.

**Figuras 3 e 4. Ponto 01, Boca de lobo sem manutenção.**

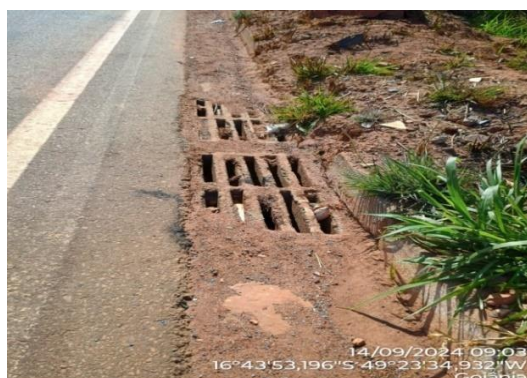
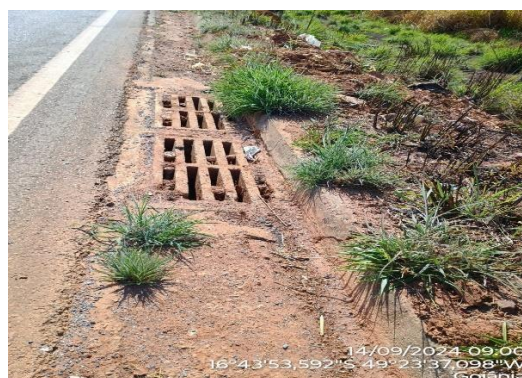
No ponto 2 demonstra bocas de lobo, do tipo grelha com presença de detritos, que pode reduzir a capacidade de engolimento do dispositivo e causar o acúmulo de água na pista, com potencial ocorrência de acidentes.

**Figuras 5 e 6. Ponto 02, Presença de lixo na boca de lobo.**

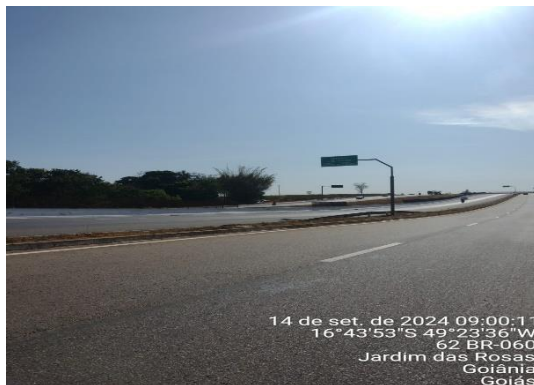
O ponto 03 apresenta a ausência de acostamento na pista do lado direito e esquerdo, sendo ponto de ocorrência de indústrias e retorno na rodovia.

**Figuras 7 e 8. Ponto 03, sem acostamento para parada de emergência.**

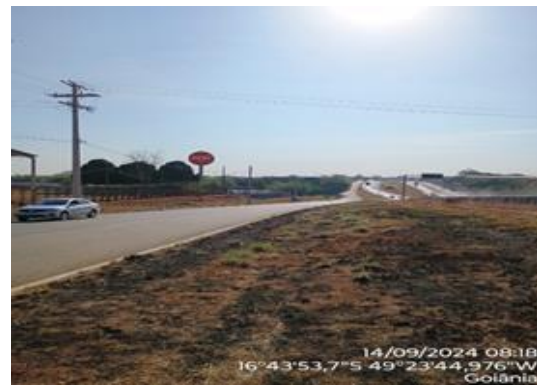
No ponto 04 foi identificado queimada no canteiro central uma queimada recente nas áreas de canteiro, situação está que permaneceu em toda a extensão de canteiro estudada, situação comum no mês de setembro no Estado, quer seja uma queimada proposital ou acidental.

**Ponto 04, Queimadas canteiro central da Go.**

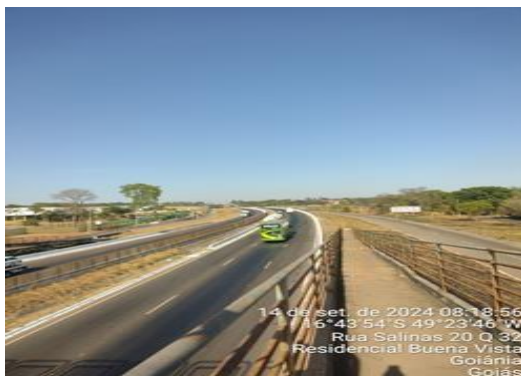
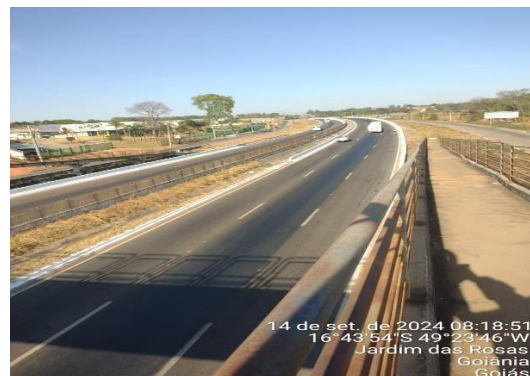
No ponto 05 foi identificado uma curva bem acentuada e sem sinalização, em direção a Goiânia lado direito em frente a Calça Náutica, fábrica de lanchas e barcos, lado esquerdo em frente Residencial Buena Vista, onde tem a entrada para o bairro.

**Figuras 9 e 10. Ponto 05, curva bem acentuada sem sinalização.**

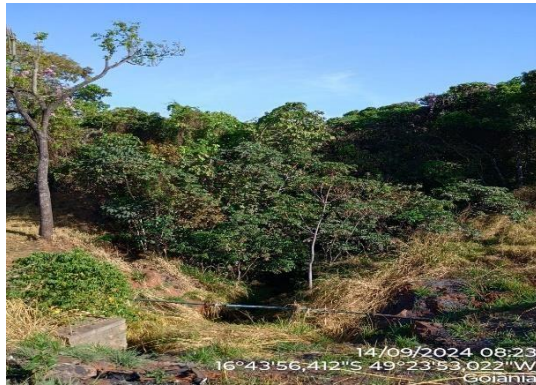
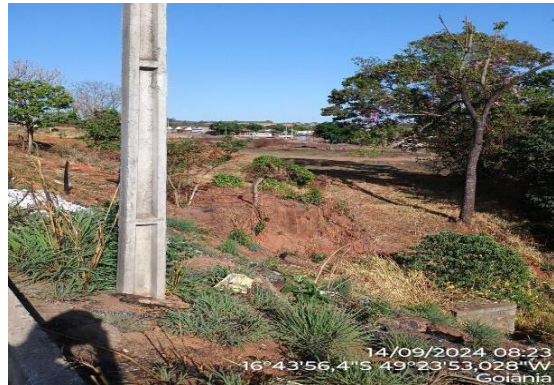
O ponto 06 apresenta sinais claros de erosão no solo, em uma grande área, do lado direito em direção a Abadia e próximo ao Residencial Buena Vista. Há presença de moradores próximo ao local.

**Figuras 11 e 12. Ponto 06, Presença de erosão.**

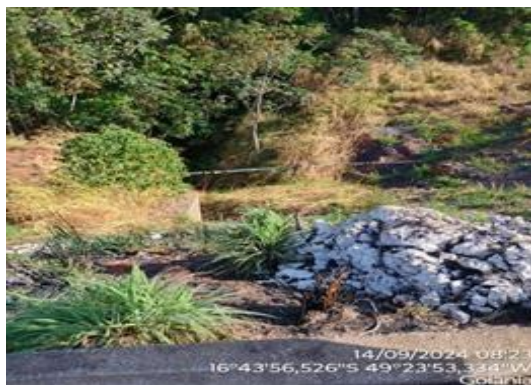
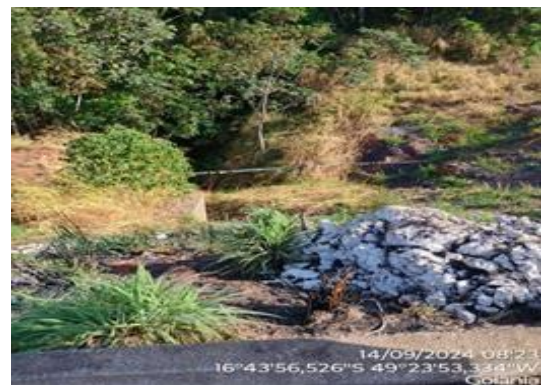
No ponto 07 foi verificado presença de lixo doméstico que fica próximo de Abadia de Goiás.

**Figuras 13 e 14. Ponto 07, com presença de resíduos descartados irregularmente.**

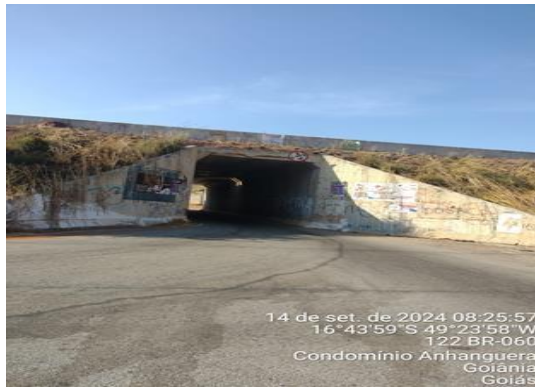
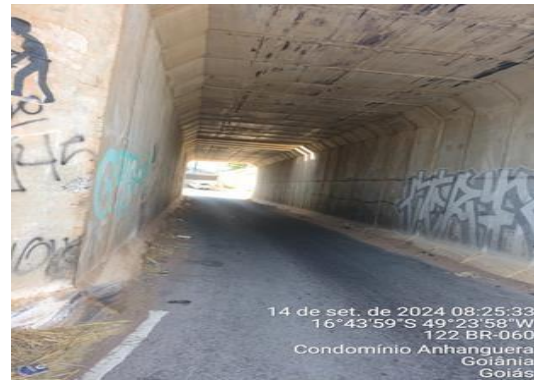
No ponto 08, existe uma entrada para o setor Buena Vista, um túnel que não há presença de sinalização, o local é bastante movimentado, lado direito em direção a Abadia.

**Figuras 15 e 16. Ponto 08, Saida e entrada para o setor sem sinalização e faixa.**

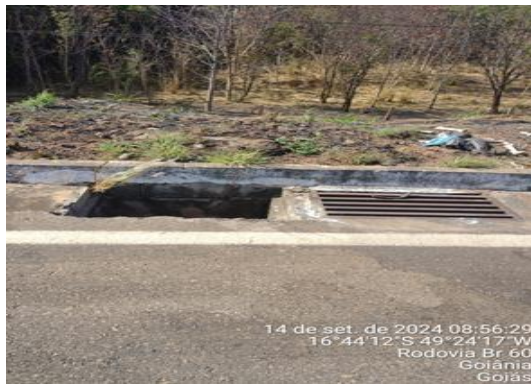
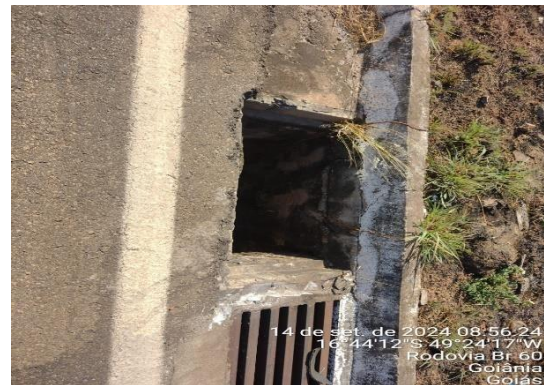
No ponto 09, no trecho estudado foram encontrados sistemas de drenagem sem manutenção e sem tampa, nas margens da rodovia, do lado direito.

**Figura 17 e 18. Ponto 09, Sistema de drenagem aberto, falta de manutenção.**

6. Realizar inspeções regulares nas sarjetas e suas tampas, verificando sua integridade e a presença de danos ou ausência de peças. Isso deve ser incluído no cronograma de manutenção da rodovia.

7. Ao identificar uma tampa de sarjeta danificada ou ausente, o reparo deve ser feito imediatamente para evitar que o problema leve a um acidente;
8. Quando uma tampa está ausente ou danificada e o reparo imediato não é possível, deve-se instalar sinalização de emergência, como cones, barreiras ou faixas refletivas.

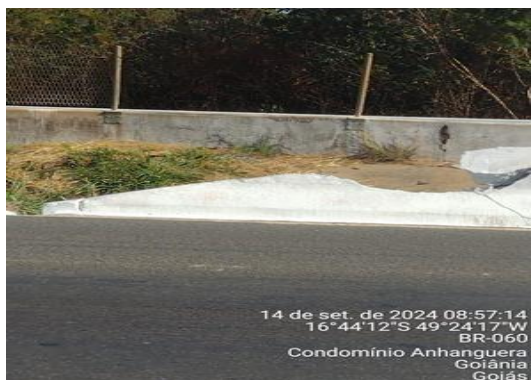
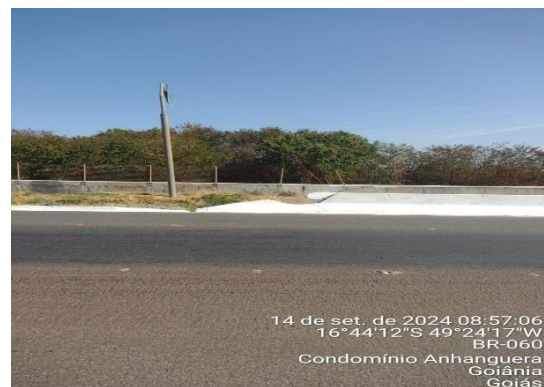
No ponto 10 há muretas quebradas, próximos de chácaras, lado direito da pista, em um local bastante movimentado.

**Figuras 19 e 20. Ponto 10, Mureta de proteção quebrada.**

| Pontos | Impacto Ambiental relacionado | Análise de significância |
|---|---|---|
| 10 | Muretas de proteção com rachaduras e partes faltando danificadas e quebradas, demonstrando a ausência de manutenção. Deficiente, a mureta pode deixar de ser funcional e aumentar os riscos de colisões e atropelamento de pedestres que passam a usar o ponto como área de travessia. | Pequena |

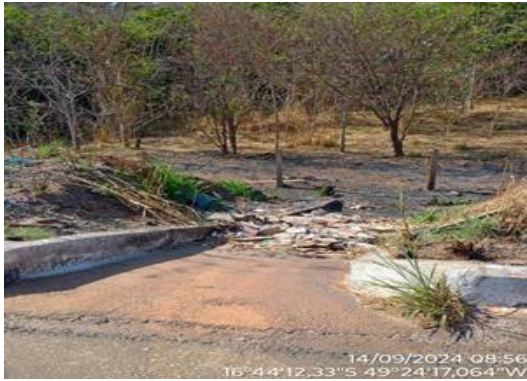
O ponto 11, há um sistema de drenagem com resíduos e matérias de descartes acumulados podendo comprometer a eficiência da drenagem e aumentando os riscos de

inundações e acidentes, o local fica lado direito da rodovia, com moradores rurais e animais domésticos.

**Figuras 21 e 22. Ponto 11, Sarjeta danificada acumulo resíduos da construção civil.**

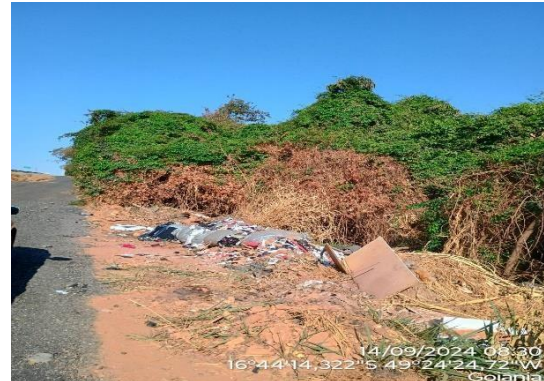
No ponto 12 foi verificado presença de lixo doméstico que fica próximo de Abadia de Goiás.

**Ponto 12. Com presença de lixo.**

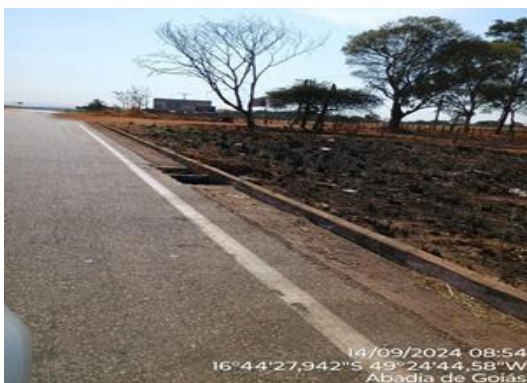
No ponto 13 foi identificado queimada nas áreas remanescentes de vegetação, a área chega a 800 metros de queimada.

**Figuras 23 e 24. Ponto 13, Queimadas na vegetação**

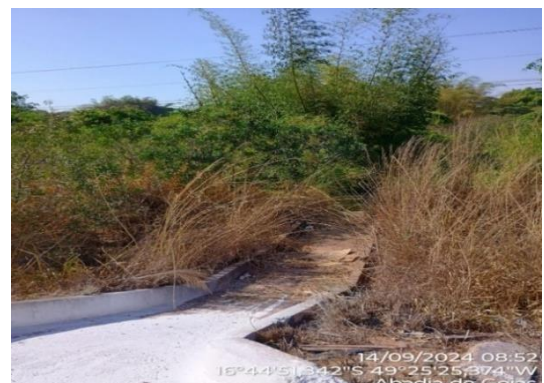
No ponto 14 foi observado uma vegetação crescida ao redor da drenagem o que pode dificultar a eficiência e gerar bloqueios na passagem da água pluvial. Fica localizado lado direito da rodovia.

**Ponto 14. Necessidade de manutenção ou limpeza.**

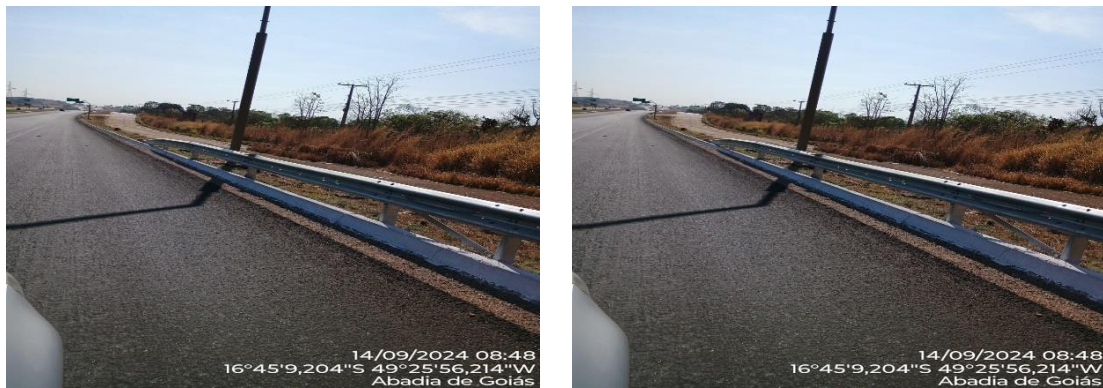
O ponto 15 apresenta a ausência de acostamento na pista do lado direito e esquerdo, sendo ponto de ocorrência de indústrias e retorno na rodovia.

**Figuras 25 e 26. Ponto 15, sem acostamento para parada de emergência.**

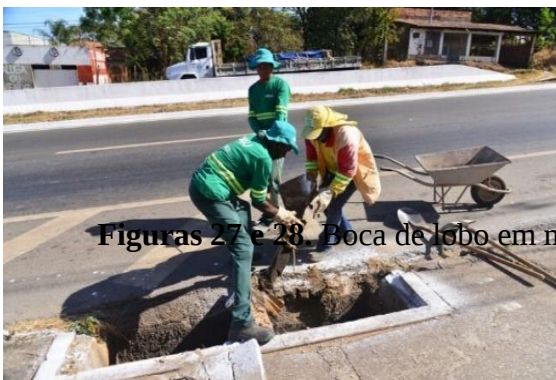
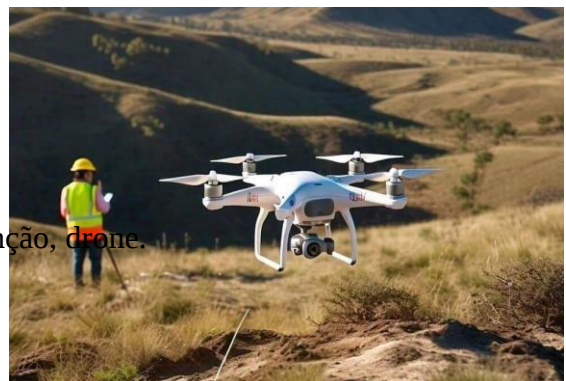
**Figuras 27 e 28. Boca de lobo em manutenção, drone.**

Inspeção nas bocas de lobo são essenciais para manter a funcionalidade dos sistemas de drenagem, garantindo que as rodovias estejam em boas condições, prevenindo o acúmulo de água e evitar enchentes.

Essa tecnologia torna os drones uma ferramenta valiosa para gestão de sistemas de drenagem, permitindo uma visão aérea detalhada, facilitando a detecção de problemas e a realização de manutenções preventivas de forma eficiente e segura.

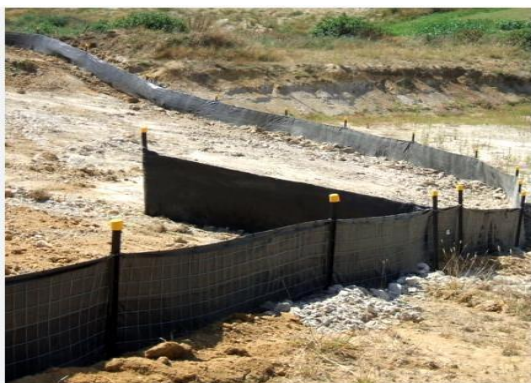
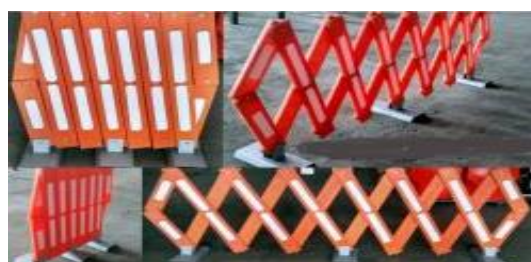
**Figuras 29 e 30.** Cerca de contenção, barreiras de trânsito expansíveis.

Cercas de sedimentos são essenciais para minimizar o impacto ambiental durante a construção, prevenindo que sedimentos sejam levados pela água da chuva, protegendo áreas adjacentes e evitando que sedimentos entrem em corpos d' água preservando a qualidade da água.

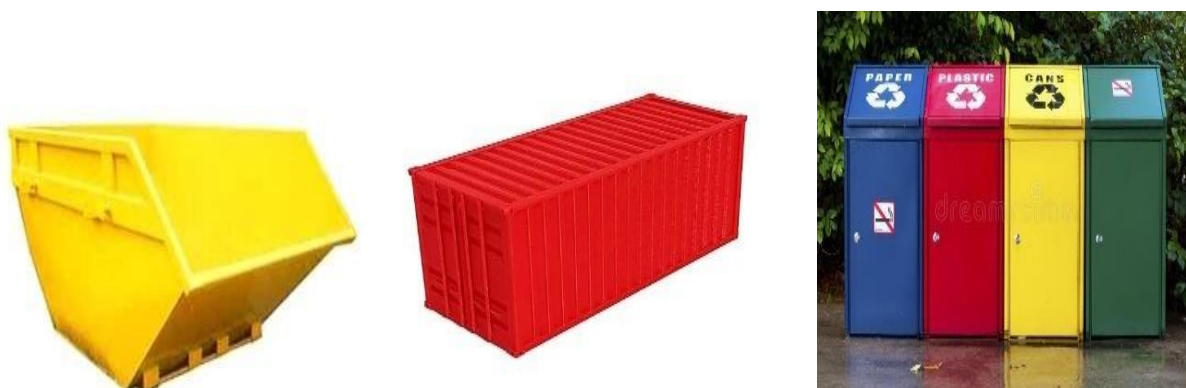
**Figuras 31, 32 e 33.** caçamba, container e lixeiras seletivas.

As caçambas de entulhos são fundamentais para a gestão eficiente de resíduos, usadas para coletar grandes quantidades de lixos e entulhos, facilitando o descarte para locais apropriados.

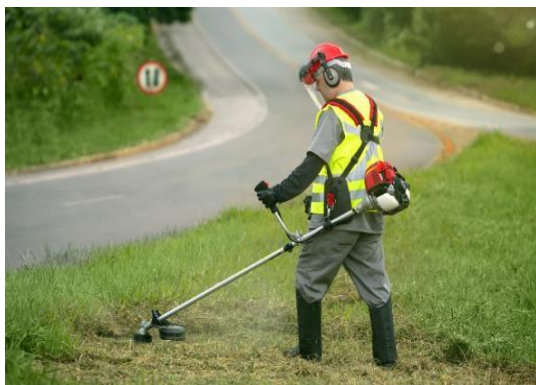
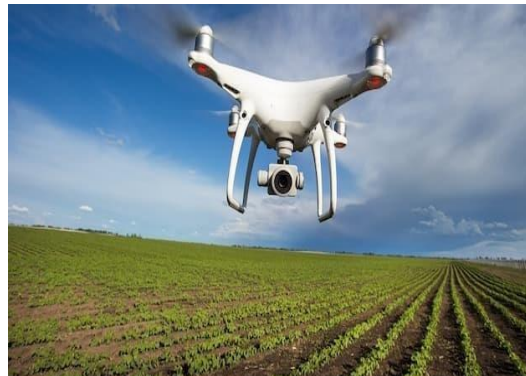
**Figuras 34 e 35.** Roçagem, drone.

A roçagem periódica das áreas às margens das rodovias contribui para minimizar o risco de acidentes, bem como previnem a ocorrência de queimadas.

A utilização de drones para monitoramento é efetivo para rápida detecção de focos de incêndio.

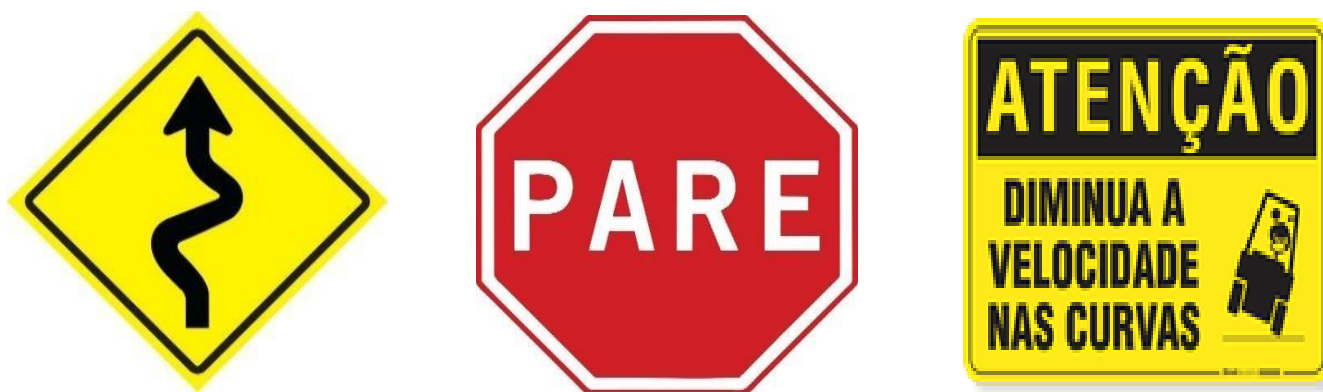
**Figuras 38, 39 e 40.** placas de advertência.

Fornece informações importantes sobre as condições da estrada, ajudando a prevenir acidentes e alerta os motoristas sobre a presença de curvas acentuadas ou sinuosas.

Impõe parada obrigatória, contribuindo para prevenção de acidentes em cruzamentos e alerta os motoristas da necessidade de reduzir a velocidade nas curvas.

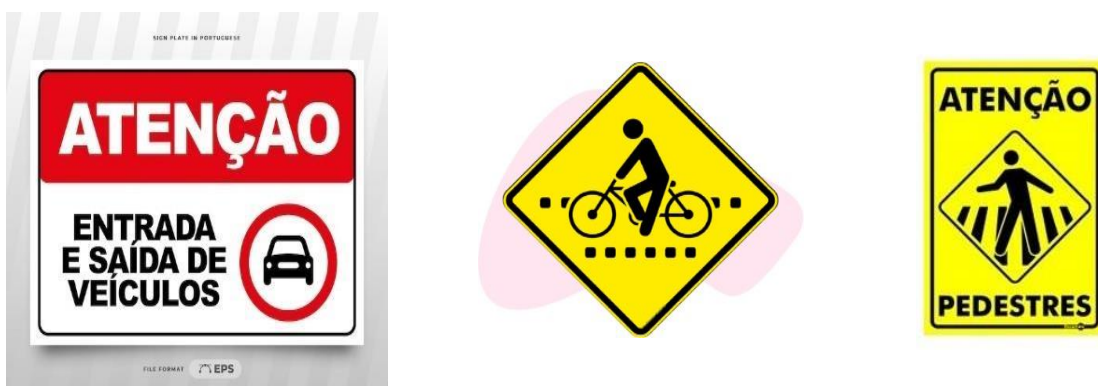
**Figuras 41, 42 e 43.** placas de advertência.

As placas de trânsito são essenciais para a organização e segurança nas vias públicas, as figuras acima informa a entrada e saída frequente de veículos em determinado trecho, área de travessia de ciclistas e consequentemente promove o deslocamento seguro dos usuários, sinaliza a existência de faixa de pedestres, o que garante a travessia segura das pessoas.
