**CENTRO UNIVERSITÁRIO DE GOIÁS – Uni-ANHANGUERA  
CURSO DE ENGENHARIA CIVIL**

**VERIFICAÇÃO DA EFICIÊNCIA DA MICRODRENAGEM URBANA  
NA AVENIDA BERLIM NO JARDIM EUROPA  
EM GOIÂNIA**

Trabalho de Conclusão de Curso apresentado ao Centro Universitário de Goiás - Uni-ANHANGUERA, sob orientação do professor especialista Murilo Faria Cezar, como requisito parcial para obtenção do título de bacharel em Engenharia Civil.

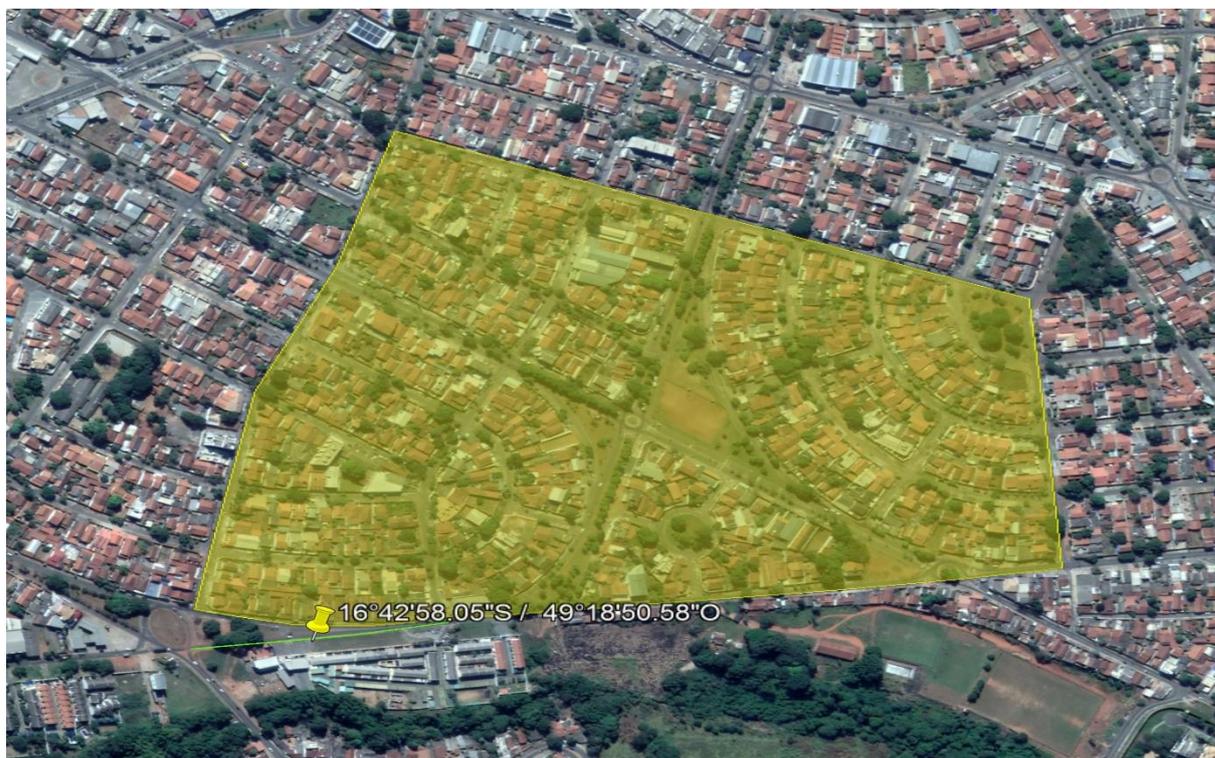
A temática da drenagem urbana foi escolhida, após a observação de problemas enfrentados em algumas cidades brasileiras. O objeto de estudo é um trecho da avenida Berlim, no Jardim Europa, na cidade de Goiânia, Goiás (*UTM 679747.75 m E / 8151087.38 m S*) mostrado na (Figura 1). É um local que vem sofrendo, constantemente, com problemas relacionados ao assunto em discussão.

Figura 1. Delimitação da bacia contribuinte e trecho de estudo. Fonte: Google Earth (2018).

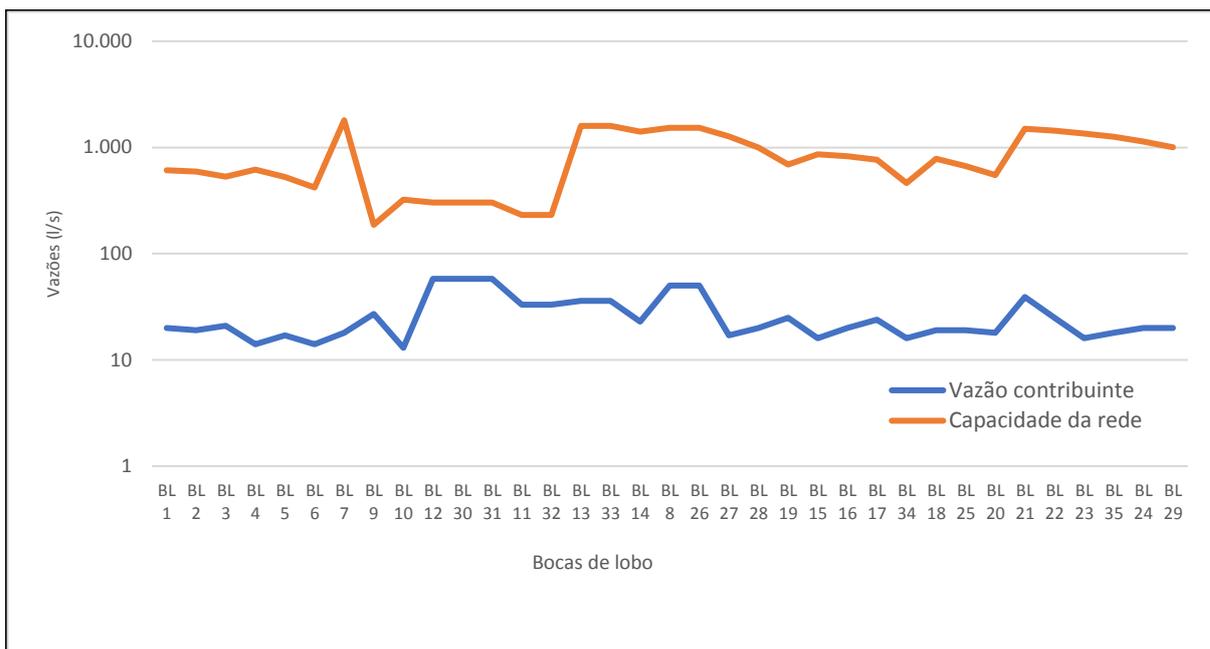
Após cálculos da capacidade hidráulica supracitados dos componentes existentes, conclui-se que o sistema foi projetado de maneira a atender as vazões de chuva características para a localidade, referentes ao ano hidrológico de 2017/2018 e baseado em dados hidrológicos do Instituto Nacional de Meteorologia-INMET, conforme mostrado na Figura 2.

Figura 2. Comparativo da capacidade da rede de drenagem com a demanda de chuva da área de estudo.

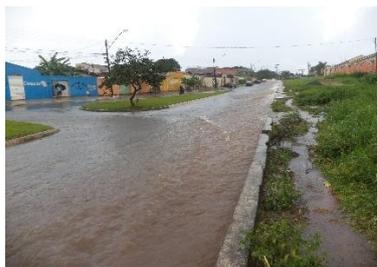
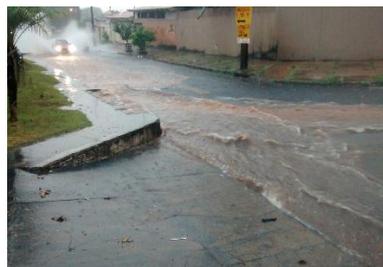
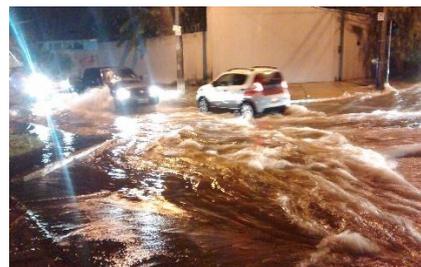
Embora a rede de drenagem esteja dimensionada satisfatoriamente, ocorrem problemas de escoamento superficial em ruas anteriores alcançando o trecho analisado, conforme Figuras 3 a 5. Tais problemas estão relacionados à inexistência de manutenção do sistema como um todo, tais como, bocas de lobo como tampas quebradas ou deterioradas, com entrada obstruída, localização dos dispositivos de modo que não seja eficiente, rede de tubulações e caixa de captação entupidas por resíduos sólidos (lixo), sedimentos carreados, descontinuidade de sarjetas e, por fim, a falta de fiscalização no que tange as ligações clandestinas na rede.

Figura 3. Alagamento provocado pela chuva do dia 13/04/2014.

Figura 4. Alagamento provocado pela chuva do dia 24/03/2018.

Figura 5. Alagamento provocado pela chuva do dia 24/10/2018.

Para solucionar o problema da drenagem urbana no trecho, é necessária a realização da manutenção preventiva e a corretiva nos componentes do sistema para torná-los eficientes e totalmente operacionais.

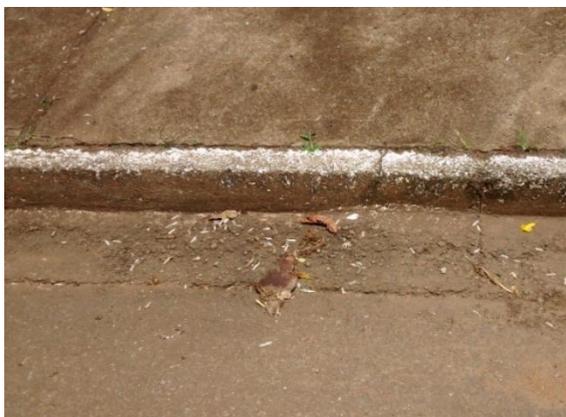
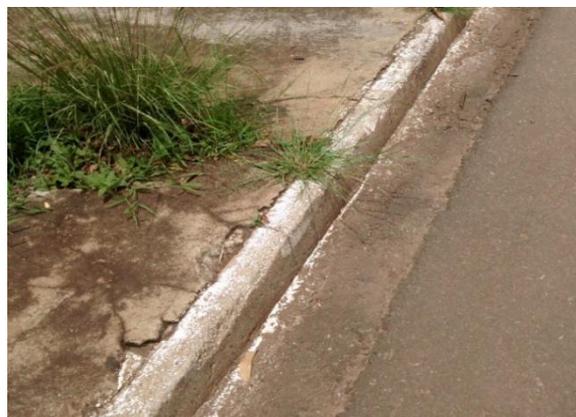
Sarjeta é um canal longitudinal situado entre a guia da calçada e a pista de rolamento destinado a coletar e conduzir as águas de escoamento superficial até as bocas de lobo. Nas inspeções *in loco*, foi possível constatar que as sarjetas são triangulares (quando existem) variando as profundidades (Figura 6). Também se verificou que possuem algum tipo de obstáculo que bloqueia a passagem da água e alguns trechos, completamente sem sarjetas, desfavorecem a passagem da água acumulando-a, causando alagamentos e quiçá a transmissão de doenças.

Figura 6. Sarjetas existentes nas ruas na área do estudo.

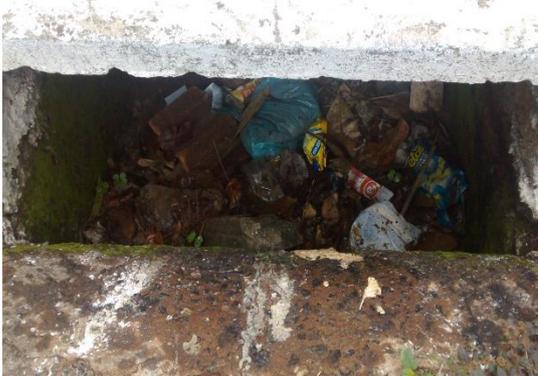
*In loco*, constatou-se que a maioria das bocas de lobo está parcial ou totalmente inoperantes, devido ao acúmulo de resíduos e sedimentos nas caixas de captação (Figuras 7 e 8).

Figura 7. Boca de lobo obstruída.

A necessidade da verificação dos trechos obstruídos da rede de drenagem é muito importante, pois o problema interfere na passagem do fluxo pela galeria para que, posteriormente, seja realizada a limpeza dos condutos.

A adoção, quanto ao uso de grelhas com manutenção sistemática, em substituição às bocas de lobo convencionais, impedindo a entrada de resíduos sólidos que, quando não as entope, são conduzidos para os corpos hídricos receptores (macro drenagem), contribuindo para a poluição ambiental.

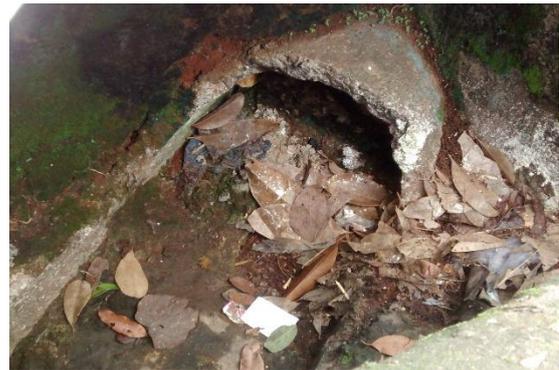
Figura 8. Boca de lobo com entrada da tubulação obstruída.

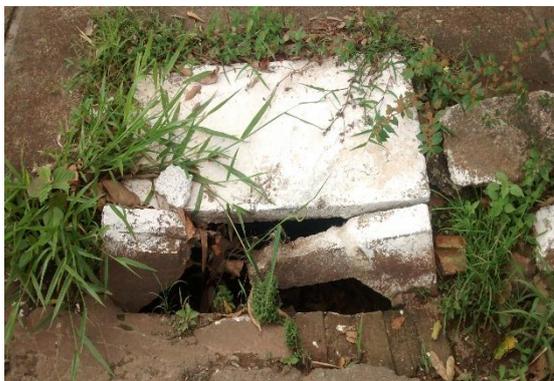
Em outros exemplos, foi percebida a falta de manutenção das estruturas físicas como tampas de cobertura e guias-chapéu quebradas, além de existência de ligações clandestinas na rede de drenagem, conforme Figuras 9 e 10.

Figura 9. Boca de lobo com tampa e guia-chapéu quebradas.

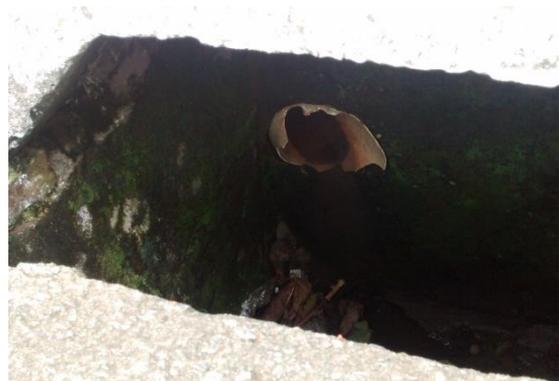
Figura 10. lançamento clandestina na rede de coleta de águas pluviais.

Com relação aos pontos analisados anteriormente, faz-se necessário uma fiscalização por parte do órgão municipal com foco nos lançamentos clandestinos de esgotos em rede pluvial.

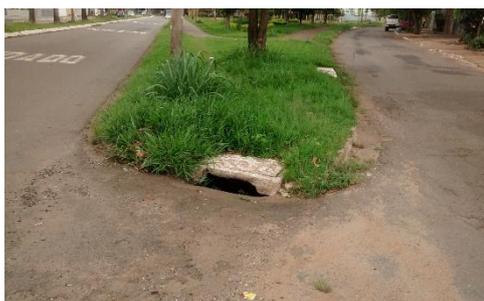
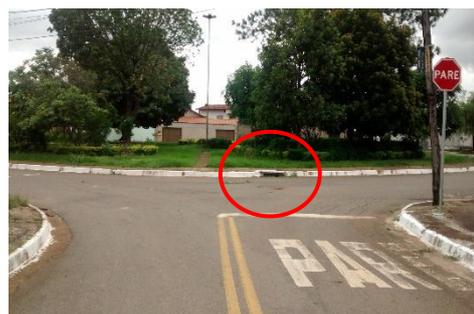
Outro fator observado foi a localização de algumas bocas de lobo, pois não favorece a captação das águas das chuvas, conforme Figura 11.

Figura 11. Bocas de lobo locada de forma ineficiente.

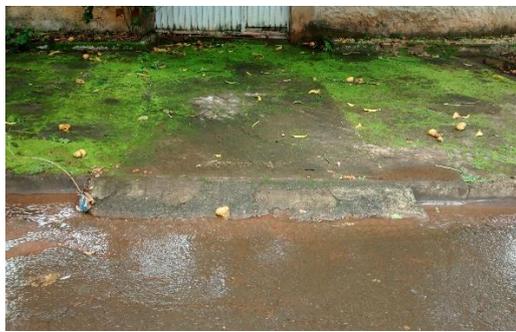
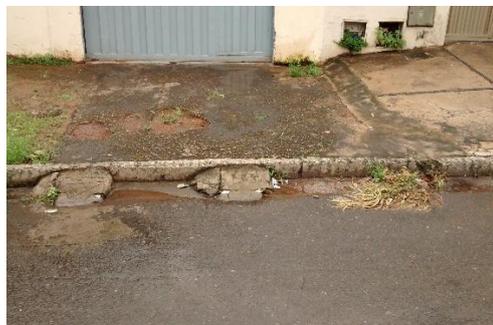
Na área de estudo, foi identificado diversos obstáculos para escoamento da água como sarjetas bloqueadas por rampas de concreto para acesso de veículos (Figura 12); trechos com vegetação crescida e acúmulos de resíduos sólidos (Figura 13). No caso de uma chuva volumosa, a água transborda para as calçadas transportando, também, o lixo disposto inadequadamente para os cursos hídricos o que degrada o meio ambiente.

Figura 12. Sarjetas com obstrução por rampas de acesso à veículos.

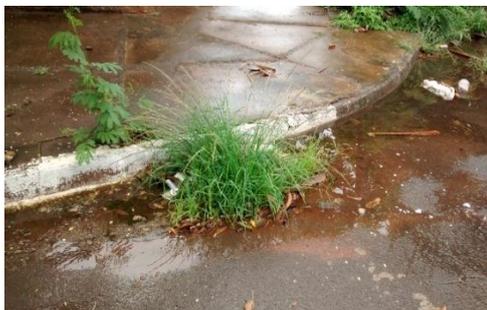
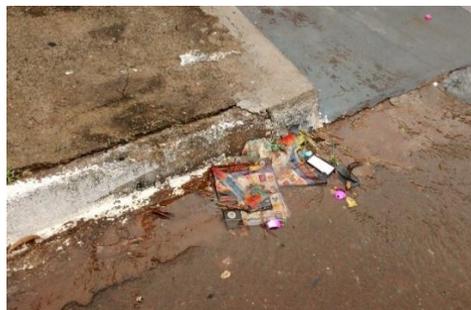
Figura 13. Sarjetas com obstrução do fluxo pluvial por vegetação crescida e resíduos carreados.

Com relação ao controle de possíveis alagamentos e inundações, é importante que, além do trabalho constante de limpeza da rede, sejam também realizados programas de conscientização ambiental junto à população, evitando assim, a disposição de resíduos sólidos nas ruas e passeios públicos, que possam comprometer o funcionamento da rede, impedindo entupimentos, além de contaminação e alteração da qualidade de suas águas.
