# PISOS E REVESTIMENTOS CERÂMICOS: UMA VISÃO TÉCNICA X ESTÉTICA

## RESUMO

Este trabalho de pesquisa foi elaborado com o propósito de apresentar uma visão técnica dos pisos e revestimentos cerâmicos, com base em 280 imóveis vistoriados. Foram analisadas algumas patologias nas peças cerâmicas devido a erro de projeto, demonstrando os resultados por fotografias e análises estatísticas, especificando qual a característica deixou de ser observada na escolha do material e critérios que devem ser considerados pelos consumidores na aquisição dos pisos e revestimentos cerâmicos.

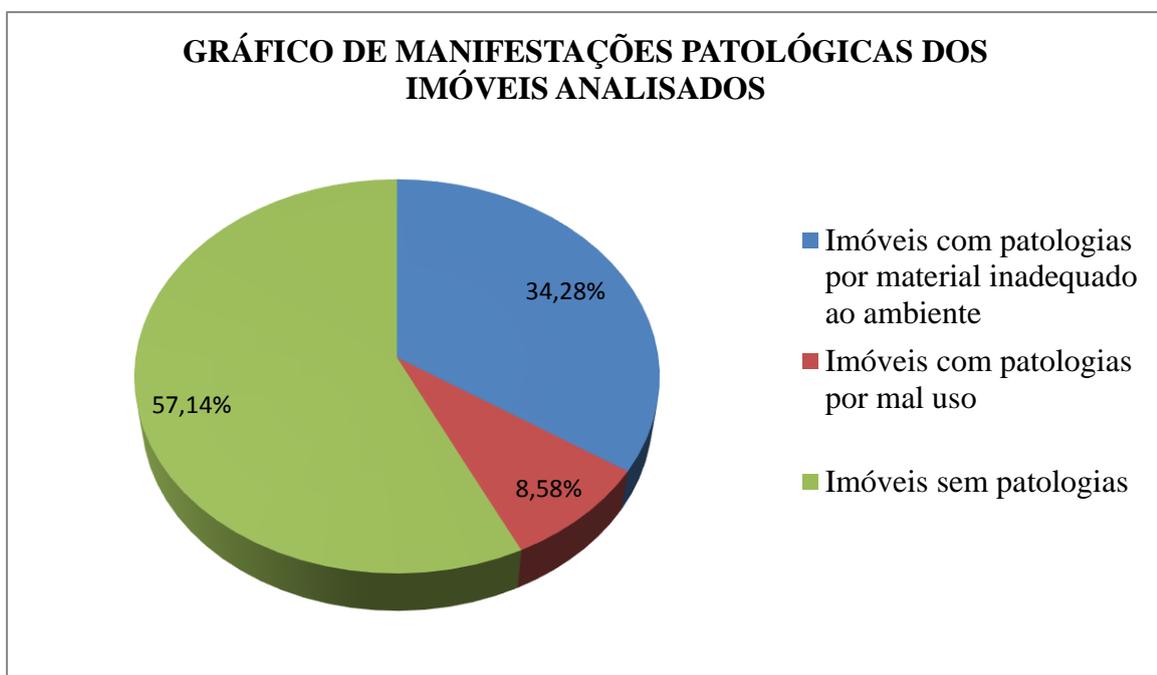
Para se obter os resultados no presente trabalho, utilizou-se uma análise qualitativa visual, para avaliação da aparência superficial dos pisos e revestimentos cerâmicos. Na representação gráfica da Figura 1.1, é possível constatar de forma percentual, em um total de 280 imóveis, a quantidade de imóveis com patologias por assentamento de pisos e revestimentos cerâmicos inadequados para o ambiente. O critério avaliado foi devido as suas respectivas características e classes não suportarem ou não atenderem a todos as solicitações do ambiente utilizado, também podendo ser por erro na instalação.

Figura 1.1: Representação gráfica das manifestações patológicas nos 280 imóveis visitados in-loco.

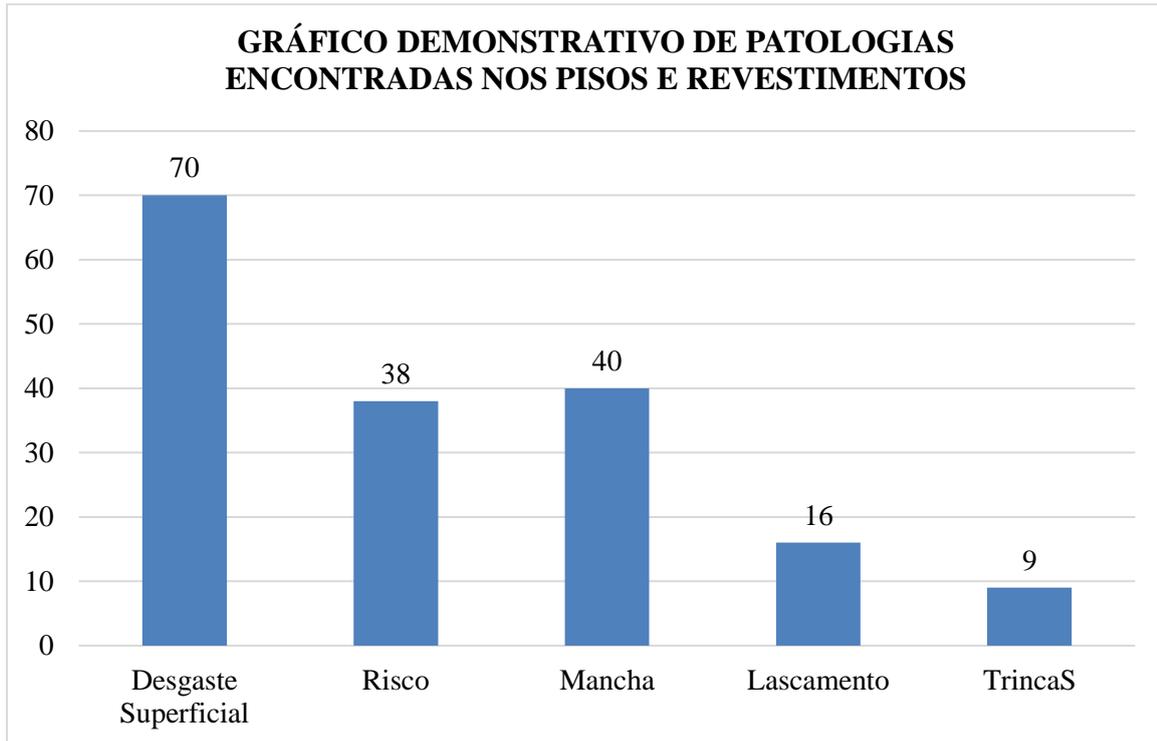
Os imóveis com patologias ocasionadas devido ao uso de material inadequado ao ambiente ou assentados de forma incorreta, ocasionando o desgaste superficial da peça cerâmica, risco, manchamento, lascamento e trinca, estão demonstrado conforme a Figura 1.2, podendo-se observar uma representação gráfica dos tipos de patologias encontradas nos 34,28% dos imóveis analisados.

Figura 1.2: É a representação gráfico dos tipos de patologias encontradas nos pisos e revestimentos cerâmicos dos 34,28% dos imóveis analisados.

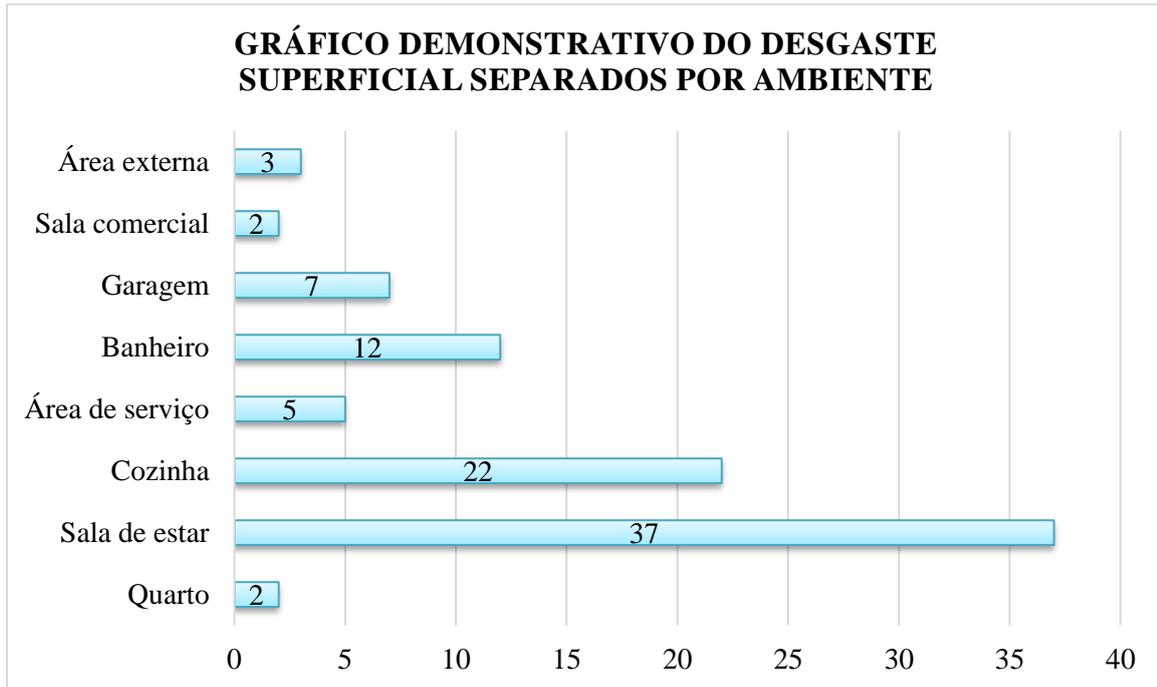
**Análise do desgaste superficial:** Em 70 imóveis de um total de 280 imóveis visitados in-loco, foram constatados que o desgaste superficial pode ter ocorrido devido ao piso não ser adequado para o ambiente assentado. Pisos com PEI abaixo do recomendado pela ANFACER para o ambiente desejado, não suportando o desgaste a abrasão em que o material está exposto, devido ao tipo e quantidade de tráfego no local. No total de 70 imóveis com essa patologia, em 47 imóveis consegue-se observar os locais por onde havia um maior fluxo de deslocamento de pessoas, com sua estética comprometida pelo vício de locomoção em um mesmo caminho, não mais sendo possível recuperar sua aparência original. Na representação gráfica da Figura 1.3, pode ser observado em quais ambientes essa patologia estava presente nos 70 imóveis analisados. Considerando que a quantidade de patologias é maior que 70, devido alguns imóveis possuírem patologias em mais de um ambiente, contendo um número de patologias maior que de imóveis.

Figura 1.3: Representação gráfica de patologias devido o desgaste superficial em 70 imóveis, separados por ambientes.

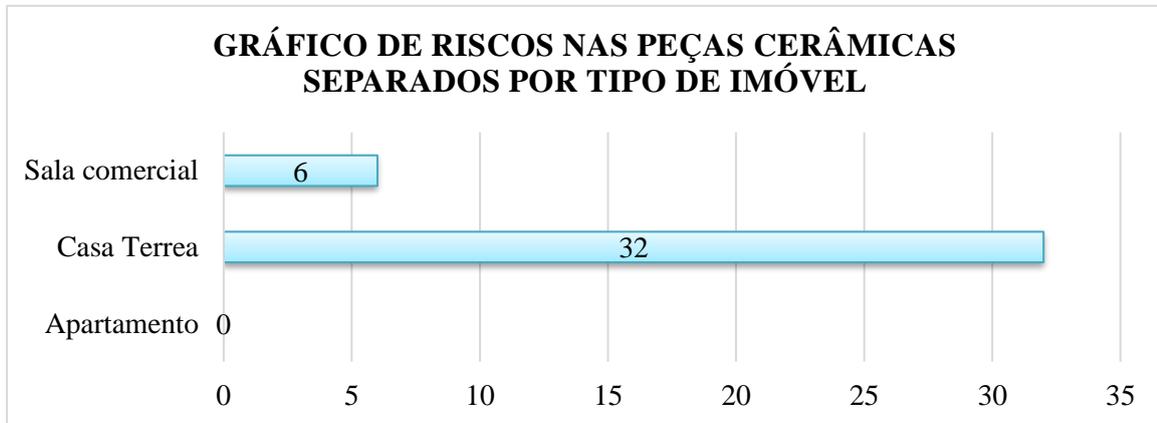
**Análise à resistência ao risco:** Em 38 dos 280 imóveis analisados, foram encontrados diversos riscos nas peças cerâmicas ocasionadas por materiais mineralógicos. Essas patologias foram encontradas com mais frequência em casas residenciais e salas comerciais, em apartamentos não foi encontrado essa patologia nas peças cerâmicas, porque não se tem um acesso direto a área externa para o apartamento. Na maioria dos casos, existe uma grande distância a percorrer até chegar no apartamento. Com isso, os materiais minerais que ficam retidos nas solas dos calçados, que são os maiores causadores desse tipo de patologia, saem pelo caminho antes do transeunte

chegar ao ambiente do apartamento, como é possível verificar na representação gráfica da Figura 1.5, em que o número de patologias por risco em apartamento foi 0 (zero), e em quais tipos de imóveis foram encontrados riscos nas peças cerâmicas.

Figura 1.5: Representação gráfica de patologias por riscos nas peças cerâmicas separados por tipo de imóvel.

Conforme pode ser analisado a partir da Figura 1.5, locais que se tem um ambiente com acesso direto a área externa tem uma maior suscetibilidade à patologia por riscos, devido a ações de minerais com grau de dureza de Mohs superior ao suportado pela peça cerâmica. Peças cerâmicas lisas, com brilhos e esmaltadas tem uma menor resistência ao risco, geralmente ficando abaixo do grau de dureza 4. Peças mais rústicas e foscas geralmente tem um grau de dureza mais elevado, sendo grau de dureza 7 ou superior, resistindo ao risco de minerais com dureza elevada, podendo ser verificado no Quadro 1.4. Alguns ambientes que possuem uma maior exposição a esses minerais foram descritos na Figura 1.6, através de uma representação gráfica das patologias encontradas por riscos nas peças cerâmicas separadas por ambientes.

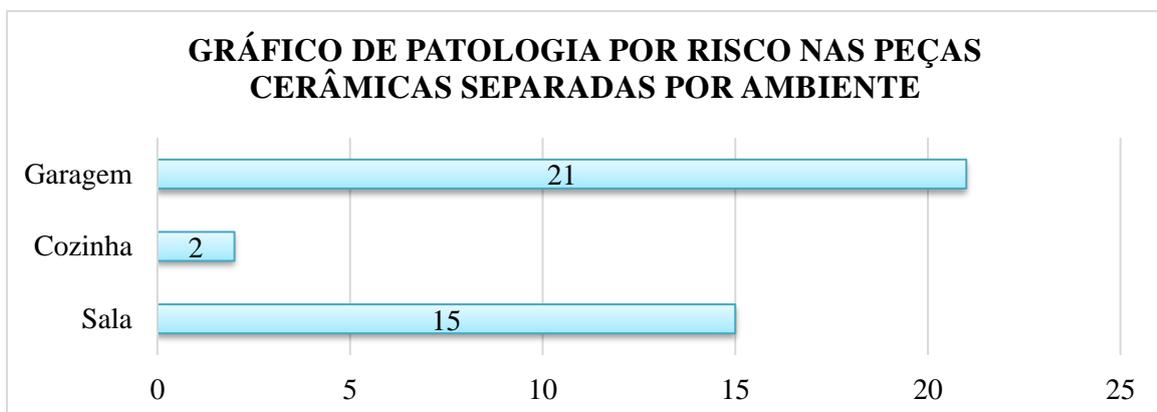
Figura 1.6: Representação gráfica de patologias por risco nas peças cerâmicas separadas por ambiente.

Em análises feitas in-loco, foi verificado que as garagens continham grandes riscos em locais por onde havia demarcações de pneus de veículos automotivos, patologias feitas por minerais retidos pelos pneus do veículo. Em apenas 02 cozinhas havia patologias por riscos, em análise, foi apurado que os locais com riscos nas peças cerâmicas estavam na porta de saída para áreas do fundo do imóvel, sendo essa área constituída apenas por solo e outros minerais. Nas salas ou ambientes de entrada para o imóvel, foi comprovado um grande número de patologias por riscos, principalmente nos locais que não havia uma cobertura na garagem antes da entrada para o ambiente ou em portões com elementos vazados, facilitando a entrada de partículas minerais pelo vento no gradeamento do portão, ocorrendo os riscos pelo atrito no tráfego de pessoas sem a devida retirada dessas partículas. É possível verificar alguns exemplos na Figura 1.7, fotografias analisadas in-loco dos pisos cerâmicos com patologias por riscos.

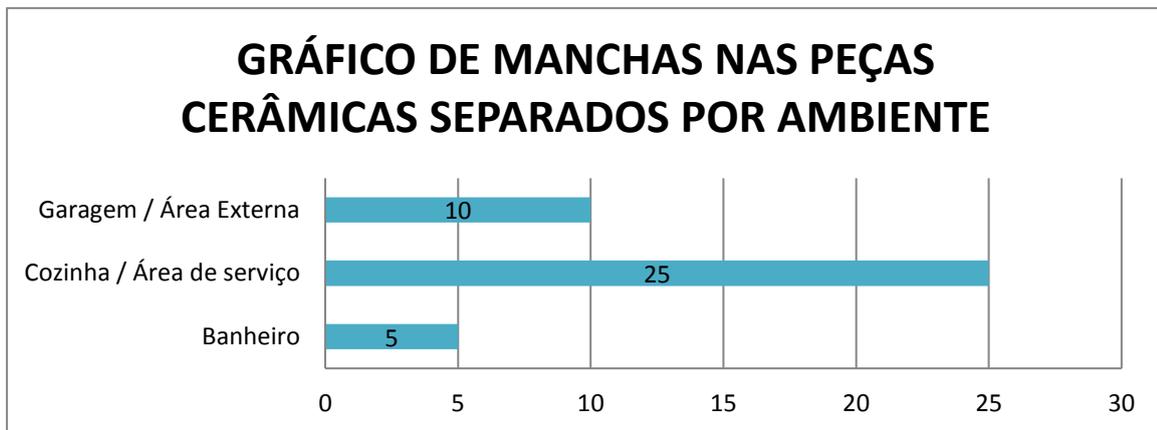
**Análise de resistência ao manchamento:** Esse tipo de patologia foi encontrado em pisos com superfície rugosa, com um número total de 40 patologias encontradas ao longo das visitas. É possível verificar na representação gráfica da Figura 1.8, que essas patologias estão presentes em locais com maior grau de umidade, sendo ambientes que possuem a presença de água nas peças cerâmicas com certa frequência. Ferrugem foi umas das maiores causas de patologias encontradas, essas ferrugens em contato com a água aderem à superfície das peças cerâmicas, entrando em seus pequenos poros e se fixando permanentemente quando a água se evapora, sendo possível sua retirada apenas com produtos que agredem a integridade das peças cerâmicas.

Figura 1.8: Representação gráfica de manchas nas peças cerâmicas separados por ambiente.

Nos ambientes descritos na Figura 1.8, há a necessidade nesses ambientes de peças com superfície rugosas com o propósito de evitar acidentes na presença de água, porém, são peças que possuem maior dificuldade de limpeza, devido aos poros serem de maior dimensão, sendo mais suscetíveis a patologias. Devido à necessidade de um piso com um maior coeficiente de atrito, deve-se considerar também a sua facilidade de limpeza, para que seja mantida a aparência de higiene do local.
