**CENTRO UNIVERSITÁRIO DE GOIÁS UNI-ANHANGUERA  
CURSO DE ENGENHARIA CIVIL**

**ANÁLISE DA PROBLEMÁTICA DE MOBILIDADE URBANA E  
FUTURA INTERVENÇÃO: ESTUDO DE CASO AVENIDA NOEL ROSA**

**GOIÂNIA  
Novembro/2019**

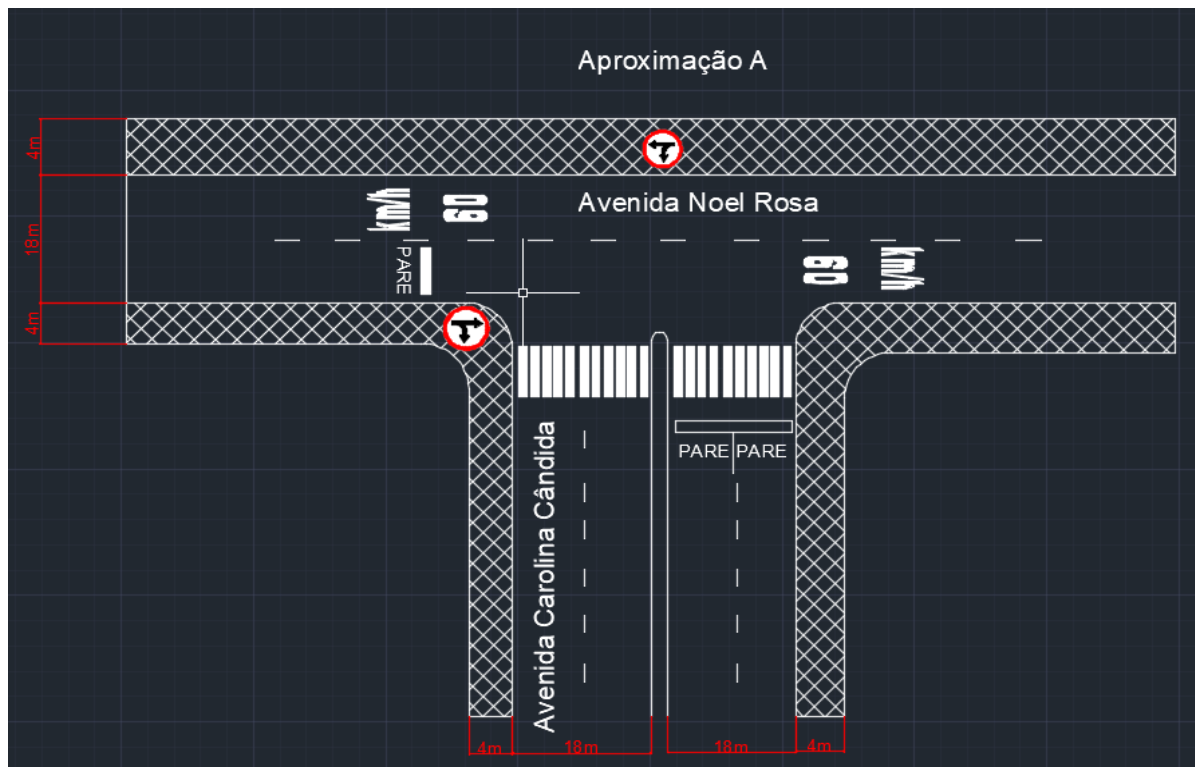
Figura 16: Readequacao da via.

Observando a Figura 15, observa-se que a mesma possui calçadas parciais, como na Tabela 1 do anexo V do dimensionamento de vias do Plano Diretor, diz que a via coletora deve possuir calçadas de 4 metros, também não foi atendido esta exigência, portanto, deve se atentar a construção destas calçadas ao regularizar a geometria da via, de forma que não aumente a via e reduza o espaço destinado as calçadas.
