CENTRO UNIVERSITÁRIO DE GOIÁS –  
UNIGOIÁS PRÓ-REITORIA DE ENSINO  
PRESENCIAL – PROEP  
SUPERVISÃO DA ÁREA DE PESQUISA CIENTÍFICA - SAPC  
CURSO DE ENGENHARIA CIVIL

**ESTUDO DE CASO DE MANIFESTAÇÕES PATOLÓGICAS E FALHAS  
CONSTRUTIVAS EM UNIDADE HABITACIONAL MULTIFAMILIAR EM  
PAREDES DE CONCRETO**

A edificação escolhida para o estudo de caso possui uma área total construída de 13.184,79 m<sup>2</sup>, composta por dois blocos: BLOCO I com 9 pavimentos e 72 unidades, e BLOCO II com 10 pavimentos e 80 unidades, além de uma área comum de 3.836,60 m<sup>2</sup>. Esta unidade habitacional multifamiliar está localizada na Rua 1E, no setor Garavelo Park, no município de Aparecida de Goiânia - GO. A seleção desta edificação permite avaliar as condições estruturais e construtivas em um ambiente real e complexo.

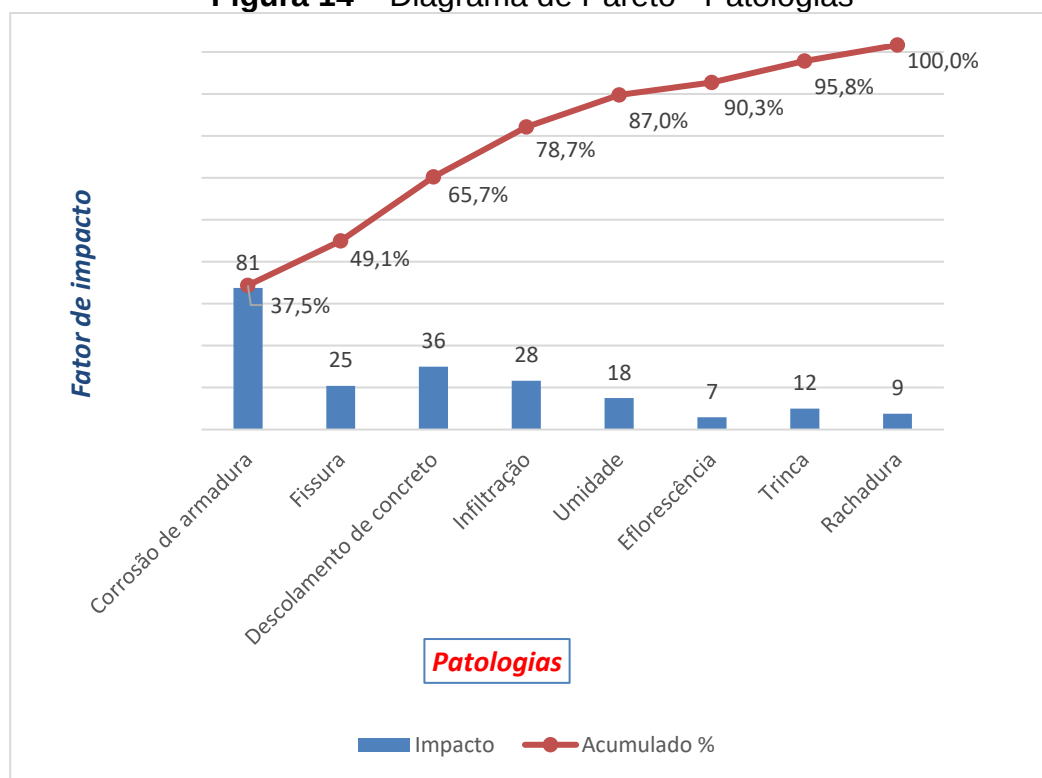
**Figura 14 – Diagrama de Pareto - Patologias**

A Figura 14 mostra o gráfico de Pareto com base nas informações anteriores. É possível observar que as corrosões de armaduras são as patologias mais comuns no edifício histórico (quantidade 27 e impacto de 37,5%).

Com base nos dados apresentados nos Quadros 1 e 5 e na Figura 14, pode-se concluir que as patologias mais impactantes nas estruturas analisadas são a corrosão de armaduras, descolamento de concreto e fissuras. A corrosão de armaduras destaca-se como a patologia de maior impacto, contribuindo com 37,5% do impacto total, evidenciando a necessidade de priorizar intervenções que minimizem ou previnam essa deterioração, dado seu efeito significativo na integridade estrutural. Em seguida, o descolamento de concreto e as fissuras também apresentam impacto considerável, somando 16,7% e 11,6%, respectivamente, o que reforça a importância de uma avaliação criteriosa e de intervenções para prevenir a degradação estrutural associada a essas patologias.
