# **PISOS E REVESTIMENTOS CERÂMICOS: UMA VISÃO TÉCNICA X ESTÉTICA**

SOUZA, Iury Charles <sup>1</sup>

MARTINS, Renata Leal <sup>2</sup>

CASCALHO, Valdir Batista Filho <sup>3</sup>

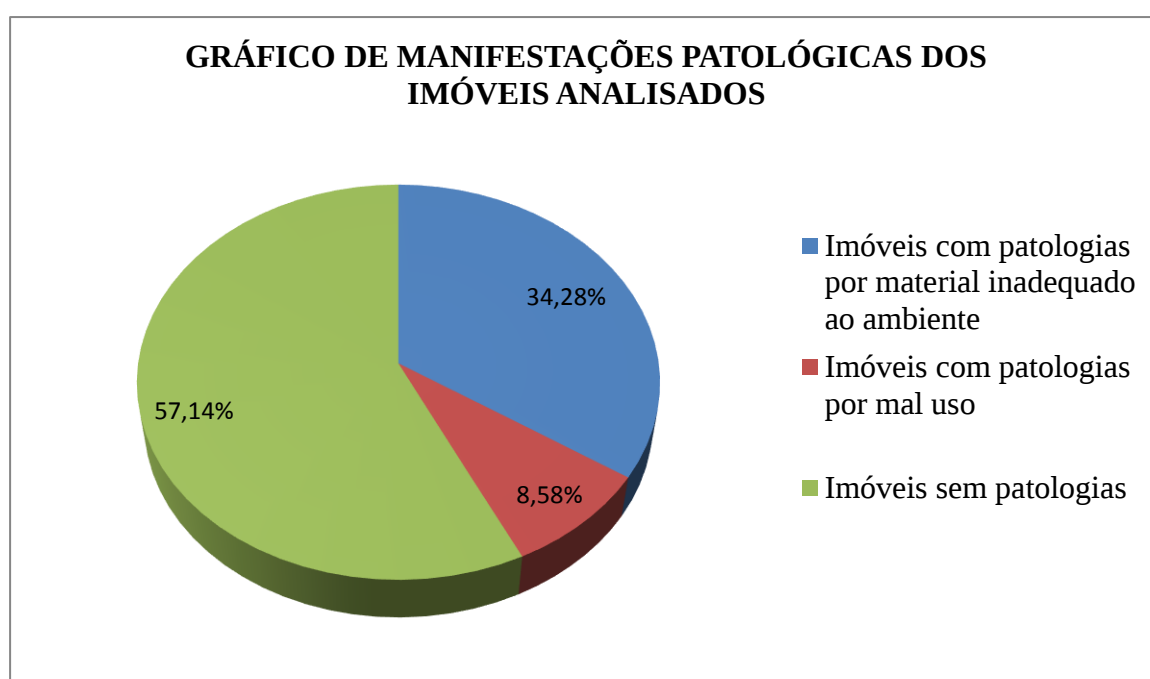
Para se obter os resultados no presente trabalho, utilizou-se uma análise qualitativa visual, para avaliação da aparência superficial dos pisos e revestimentos cerâmicos. Na representação gráfica da Figura 1.1, é possível constatar de forma percentual, em um total de 280 imóveis, a quantidade de imóveis com patologias por assentamento de pisos e revestimentos cerâmicos inadequados para o ambiente. O critério avaliado foi devido as suas respectivas características e classes não suportarem ou não atenderem a todos as solicitações do ambiente utilizado, também podendo ser por erro na instalação.

Figura 1.1: Representação gráfica das manifestações patológicas nos 280 imóveis visitados in-loco.

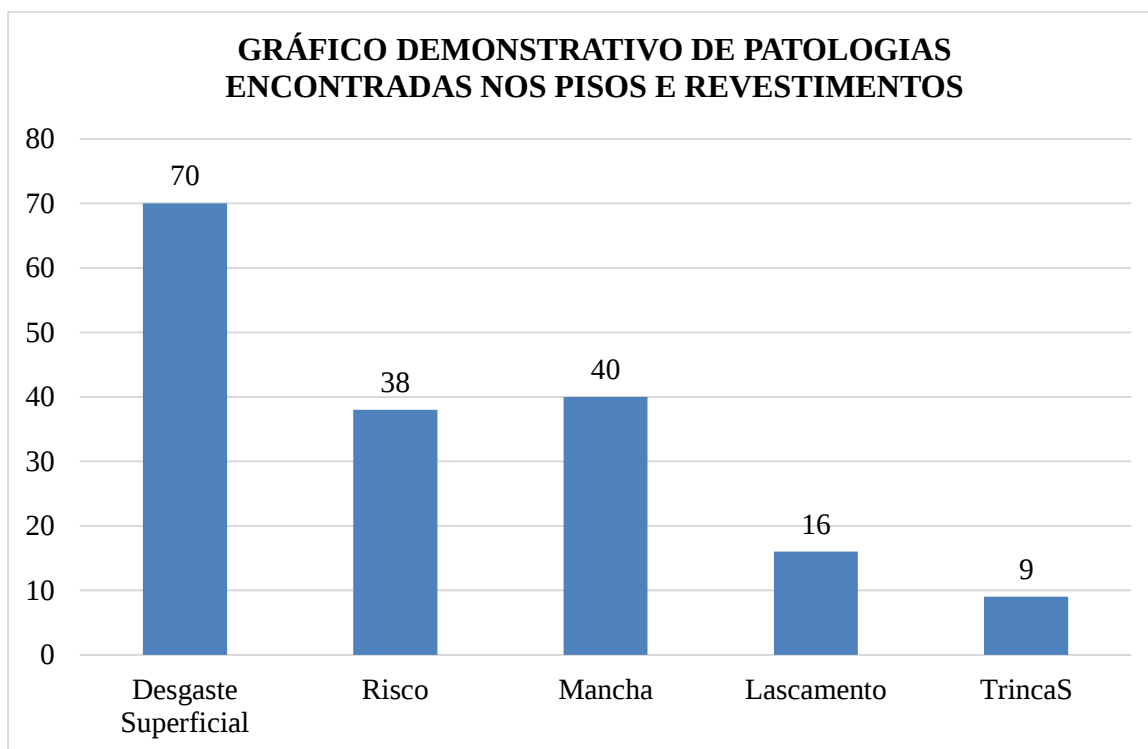
Os imóveis com patologias ocasionadas devido ao uso de material inadequado ao ambiente ou assentados de forma incorreta, ocasionando o desgaste superficial da peça cerâmica, risco, manchamento, lascamento e trinca, estão demonstrado conforme a Figura 1.2, podendo-se observar uma representação gráfica dos tipos de patologias encontradas nos 34,28% dos imóveis analisados.

Figura 1.2: É a representação gráfico dos tipos de patologias encontradas nos pisos e revestimentos cerâmicos dos 34,28% dos imóveis analisados.

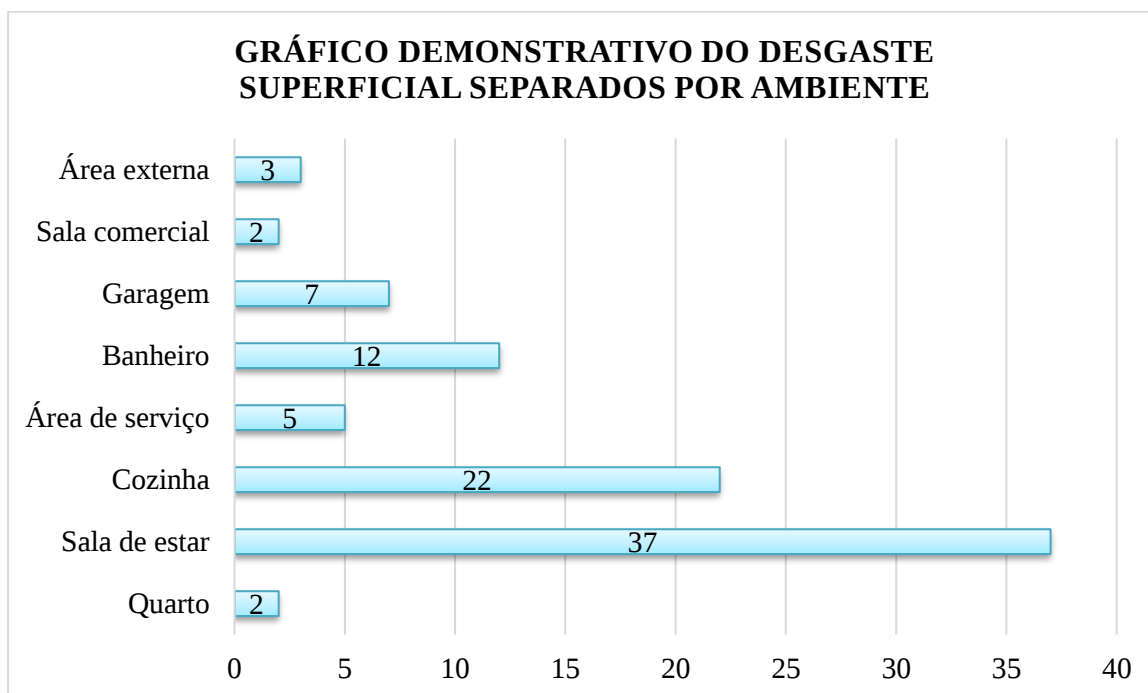
**Análise do desgaste superficial:** Em 70 imóveis de um total de 280 imóveis visitados in-loco, foram constatados que o desgaste superficial pode ter ocorrido devido ao piso não ser adequado para o ambiente assentado. Pisos com PEI abaixo do recomendado pela ANFACER para o ambiente desejado, não suportando o desgaste a abrasão em que o material está exposto, devido ao tipo e quantidade de tráfego no local. No total de 70 imóveis com essa patologia, em 47 imóveis consegue-se observar os locais por onde havia um maior fluxo de deslocamento de pessoas, com sua estética comprometida pelo vício de locomoção em um mesmo caminho, não mais sendo possível recuperar sua aparência original. Na representação gráfica da Figura 1.3, pode ser observado em quais ambientes essa patologia estava presente nos 70 imóveis analisados. Considerando que a quantidade de patologias é maior que 70, devido alguns imóveis possuírem patologias em mais de um ambiente, contendo um número de patologias maior que de imóveis.

Figura 1.3: Representação gráfica de patologias devido o desgaste superficial em 70 imóveis, separados por ambientes.

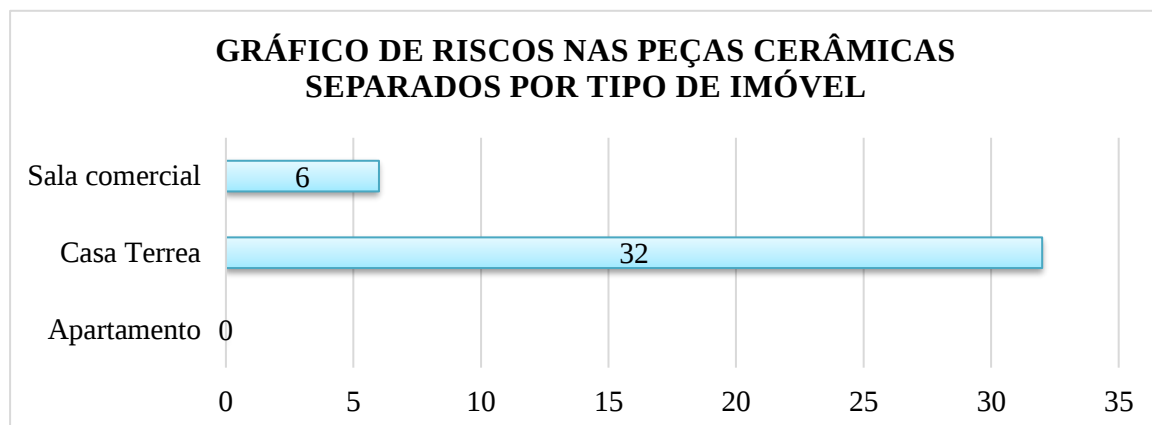
**Análise à resistência ao risco:** Em 38 dos 280 imóveis analisados, foram encontrados diversos riscos nas peças cerâmicas ocasionadas por materiais mineralógicos. Essas patologias foram encontradas com mais frequência em casas residenciais e salas comerciais, em apartamentos não foi encontrado essa patologia nas peças cerâmicas, porque não se tem um acesso direto a área externa para o apartamento. Na maioria dos casos, existe uma grande distância a percorrer até chegar no apartamento. Com isso, os materiais minerais que ficam retidos nas solas dos calçados, que são os maiores causadores desse tipo de patologia, saem pelo caminho antes do transeunte

chegar ao ambiente do apartamento, como é possível verificar na representação gráfica da Figura 1.5, em que o número de patologias por risco em apartamento foi 0 (zero), e em quais tipos de imóveis foram encontrados riscos nas peças cerâmicas.

Figura 1.5: Representação gráfica de patologias por riscos nas peças cerâmicas separados por tipo de imóvel.

Conforme pode ser analisado a partir da Figura 1.5, locais que se tem um ambiente com acesso direto a área externa tem uma maior suscetibilidade à patologia por riscos, devido a ações de minerais com grau de dureza de Mohs superior ao suportado pela peça cerâmica. Peças cerâmicas lisas, com brilhos e esmaltadas tem uma menor resistência ao risco, geralmente ficando abaixo do grau de dureza 4. Peças mais rústicas e foscas geralmente tem um grau de dureza mais elevado, sendo grau de dureza 7 ou superior, resistindo ao risco de minerais com dureza elevada, podendo ser verificado no Quadro 1.4. Alguns ambientes que possuem uma maior exposição a esses minerais foram descritos na Figura 1.6, através de uma representação gráfica das patologias encontradas por riscos nas peças cerâmicas separadas por ambientes.

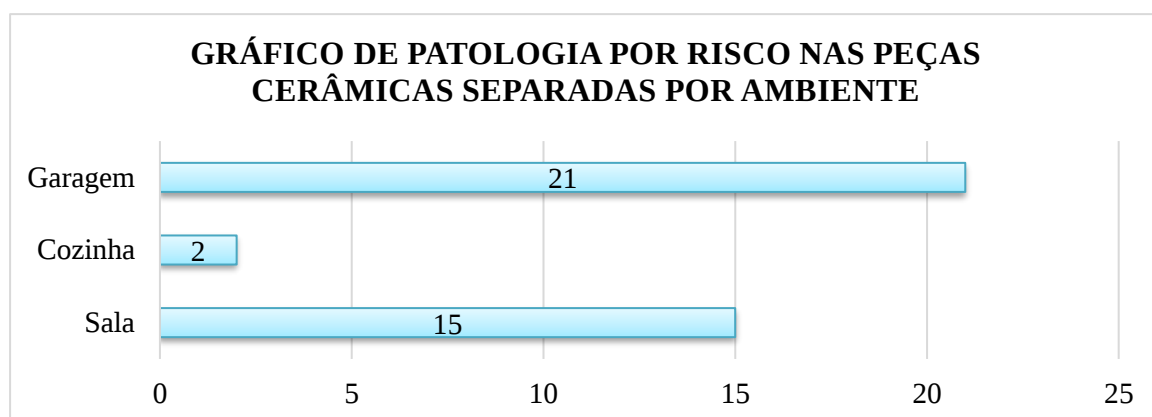
Figura 1.6: Representação gráfica de patologias por risco nas peças cerâmicas separadas por ambiente.

Em análises feitas in-loco, foi verificado que as garagens continham grandes riscos em locais por onde havia demarcações de pneus de veículos automotivos, patologias feitas por minerais retidos pelos pneus do veículo. Em apenas 02 cozinhas havia patologias por riscos, em análise, foi apurado que os locais com riscos nas peças cerâmicas estavam na porta de saída para áreas do fundo do imóvel, sendo essa área constituída apenas por solo e outros minerais. Nas salas ou ambientes de entrada para o imóvel, foi comprovado um grande número de patologias por riscos, principalmente nos locais que não havia uma cobertura na garagem antes da entrada para o ambiente ou em portões com elementos vazados, facilitando a entrada de partículas minerais pelo vento no gradeamento do portão, ocorrendo os riscos pelo atrito no tráfego de pessoas sem a devida retirada dessas partículas. É possível verificar alguns exemplos na Figura 1.7, fotografias analisadas in-loco dos pisos cerâmicos com patologias por riscos.

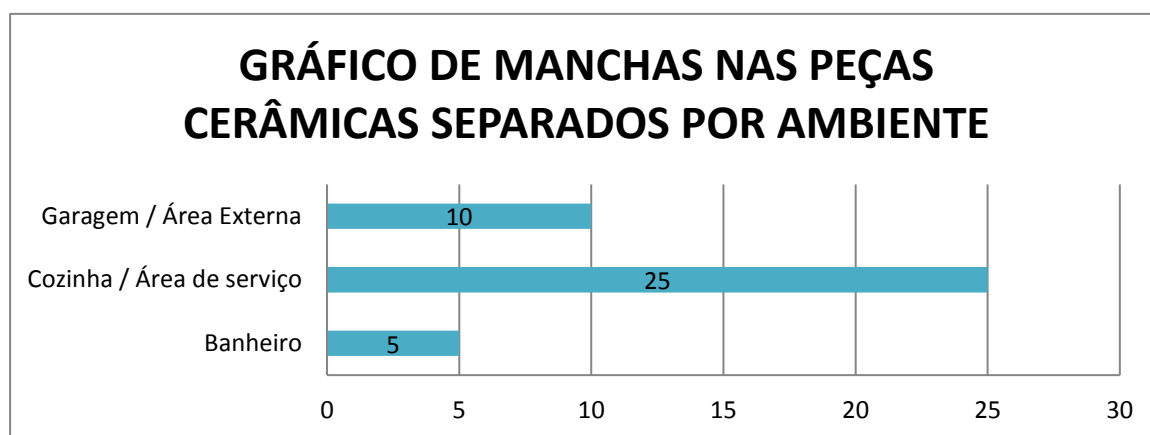
**Análise de resistência ao manchar:** Esse tipo de patologia foi encontrado em pisos com superfície rugosa, com um número total de 40 patologias encontradas ao longo das visitas. É possível verificar na representação gráfica da Figura 1.8, que essas patologias estão presentes em locais com maior grau de umidade, sendo ambientes que possuem a presença de água nas peças cerâmicas com certa frequência. Ferrugem foi umas das maiores causas de patologias encontradas, essas ferrugens em contato com a água aderem à superfície das peças cerâmicas, entrando em seus pequenos poros e se fixando permanentemente quando a água se evapora, sendo possível sua retirada apenas com produtos que agredem a integridade das peças cerâmicas.

Figura 1.8: Representação gráfica de manchas nas peças cerâmicas separados por ambiente.

Nos ambientes descritos na Figura 1.8, há a necessidade nesses ambientes de peças com superfície rugosas com o propósito de evitar acidentes na presença de água, porém, são peças que possuem maior dificuldade de limpeza, devido aos poros serem de maior dimensão, sendo mais suscetíveis a patologias. Devido à necessidade de um piso com um maior coeficiente de atrito, deve-se considerar também a sua facilidade de limpeza, para que seja mantida a aparência de higiene do local.
