**CENTRO UNIVERSITÁRIO DE GOIÁS Uni- ANHANGUERA
CURSO DE ENGENHARIA CIVIL**

**NÍVEL DE DEGRADAÇÃO DAS MARQUISES EM UM TRECHO DE
CAMPINAS**

**GOIÂNIA
Maio/2019**

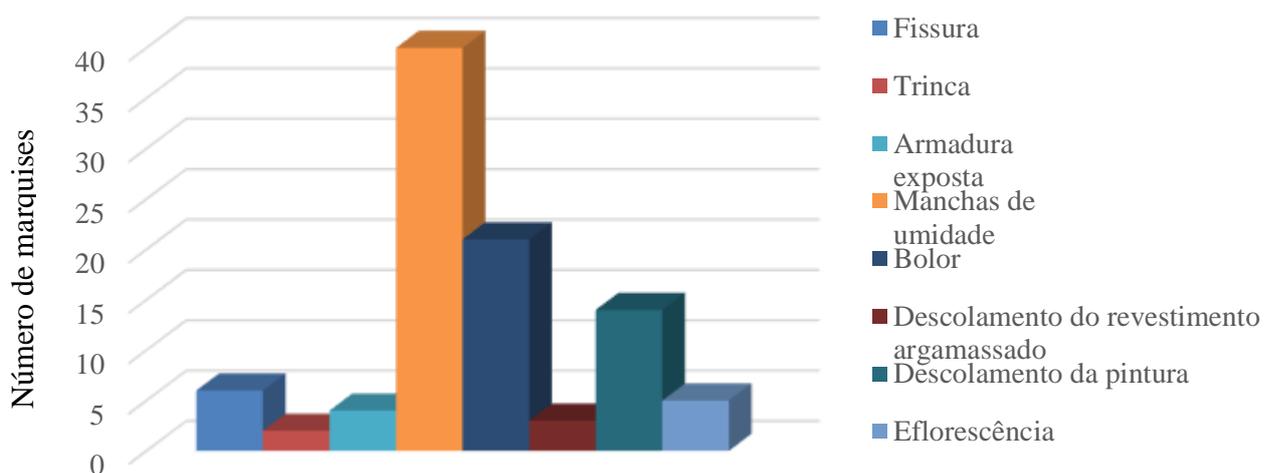
Figura 5: Incidência de patologias

De posse dos dados apresentados na pesquisa, obteve-se os resultados de acordo com a figura 5 apresentada abaixo, indicando a incidência dessas patologias de acordo com cada rua e o número de vezes que essa patologia foi identificada dentro do trecho.

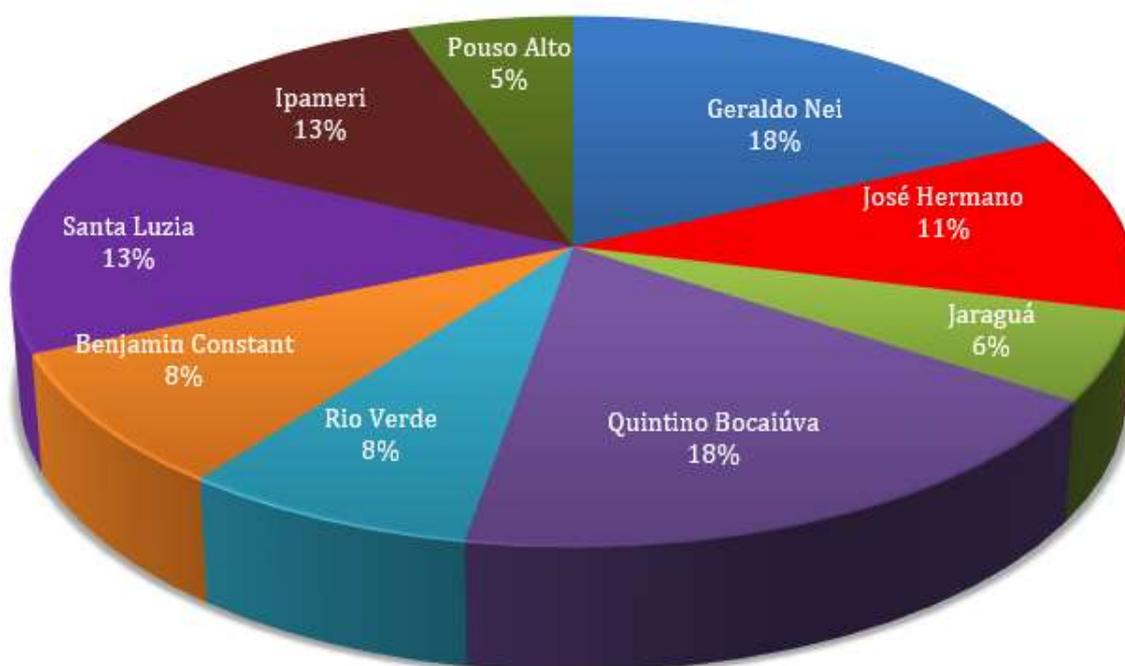
Figura 6: Grau de degradação das marquises
Fonte: Dados da pesquisa

E assim sucessivamente, com base na classificação e no somatório das notas, atribuídas a cada patologia presente nas marquises dentro do trecho analisado elaborou-se o Figura 6. Que indica o percentual de degradação em que as marquises analisadas no presente estudo se encontram atualmente.

E pelo gráfico representado, podemos observar que as ruas com o a maior incidência de patologias são as ruas Geraldo Nei e a Quintino Bocaiúva. Tendo assim um maior nível de degradação nas marquises nelas apresentadas, tendo nessas a presença de patologias consideradas de gravidade alta, que podem levar a ocorrência de acidentes graves as pessoas que transitam pelo local.

Pode-se ressaltar também com a análise do gráfico, que a rua Pouso alto é a rua com o menor nível de degradação dentro do trecho em estudo. Tendo apenas a presença de patologias de gravidade baixa ou sem gravidade, que influenciam apenas na estética das marquises, mas que possibilitam o surgimento de novas patologias.
