**CENTRO UNIVERSITÁRIO DE GOIÁS**  
**Uni-ANHAGUERA CURSO ENGENHARIA CIVIL**

**CONDIÇÕES DAS RUAS PAVIMENTADAS E NÃO PAVIMENTADAS  
DO SETOR PONTAL SUL – APARECIDA DE GOIÂNIA–GO**

Trabalho de Conclusão de Curso apresentado ao Centro Universitário de Goiás – Uni-ANHANGUERA, sob orientação da Professora Especialista Helena Bernardes Cortez, como requisito parcial para a obtenção do título de bacharelado em Engenharia Civil.

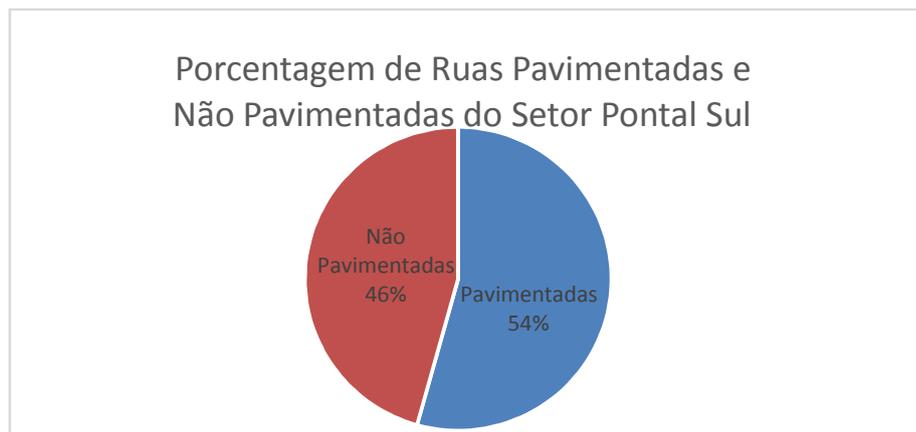
Figura 5: Porcentagem de Ruas Pavimentadas e Não Pavimentadas.

Verificou-se que 46% do setor não possui pavimentação e 54% possui pavimentação, onde maior parte das ruas precisa de manutenção. A Figura 5 demonstra a porcentagem dessas vias e sendo feito a comparação com o Google Earth, com a verificação in loco levantamos as patologias que ocorrem no local de estudo.
